Asbestinventarisatetest

Diestersteenweg 49, 3545 Halen

Attestnummer : 20240115-000205.000

Niet-asbestveilig

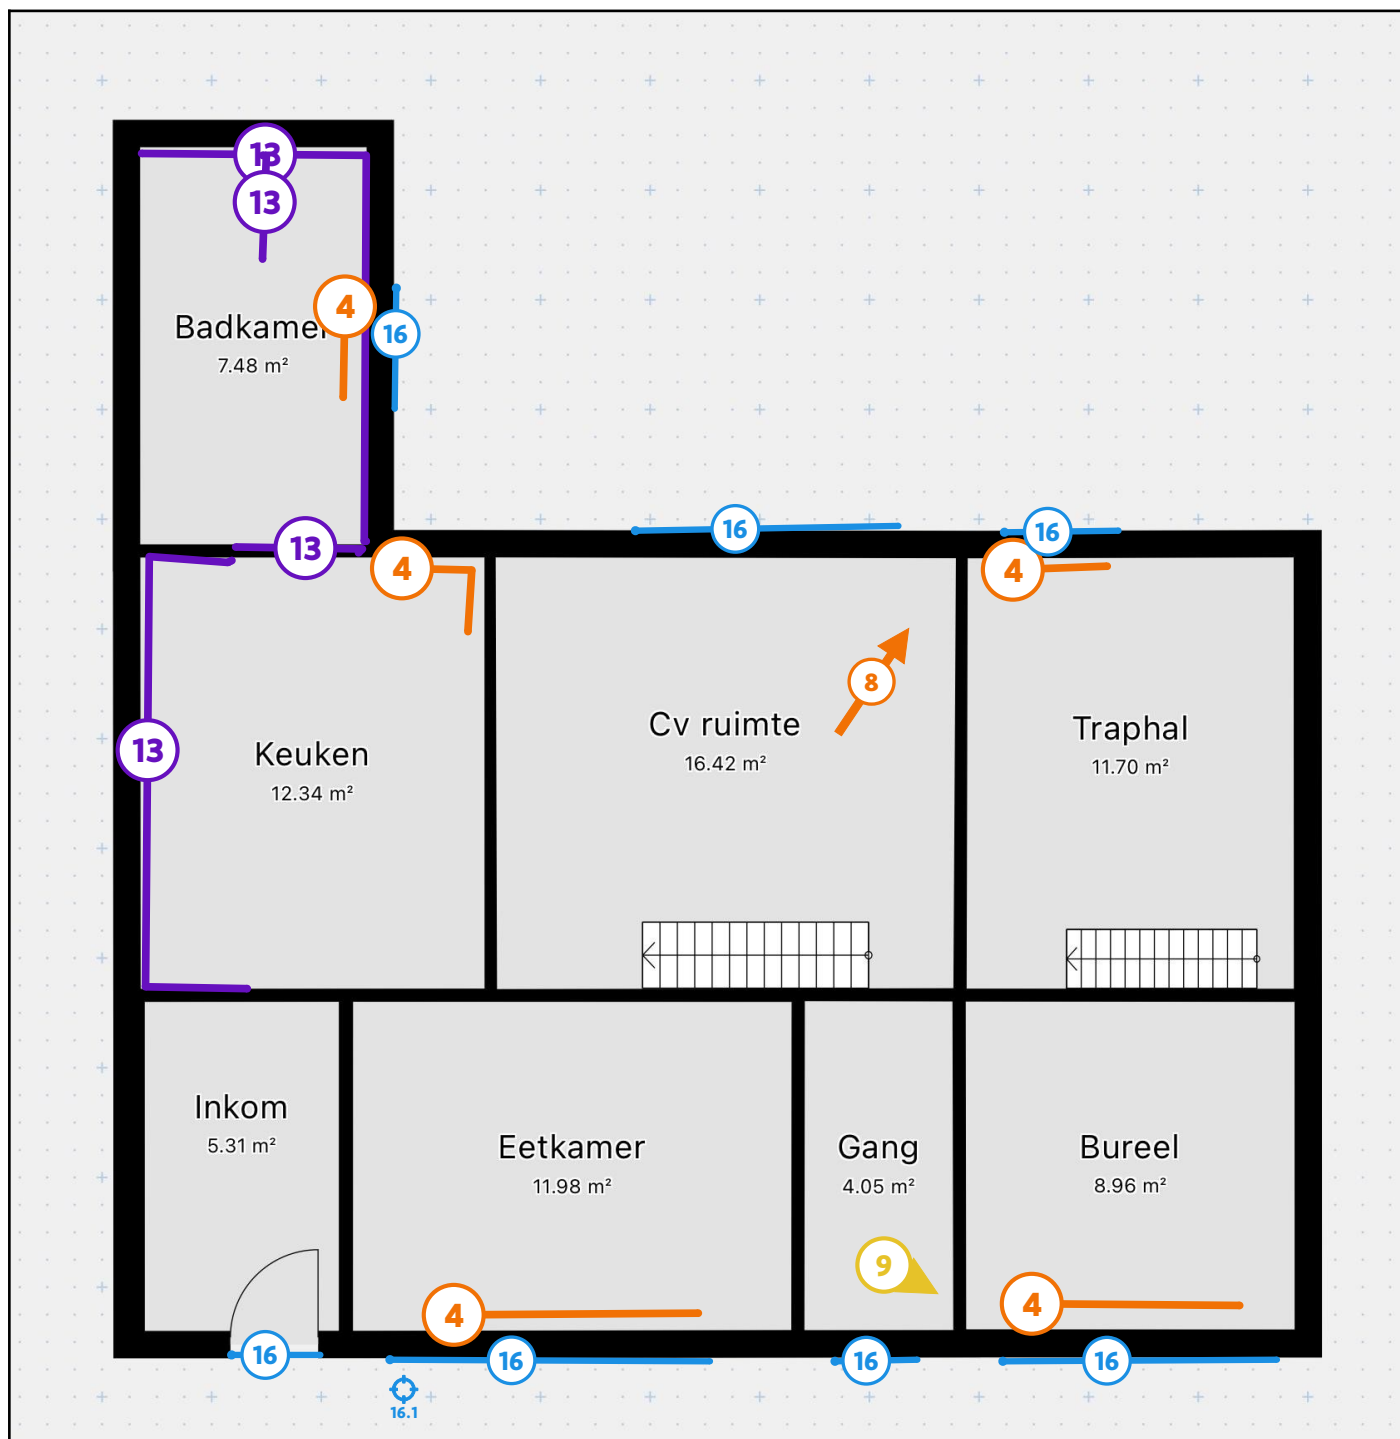
Plan 1.1: Gelijkvloers pakkingen cv - mastiek - lijmlaag

Beschrijving	Type	Actie
4. pakkingen radiatoren	Asbestmateriaal	Verwijderen
8. Pakkingen CV ketel	Asbestmateriaal	Verwijderen

9. Elektrische installatie Bakeliet	Asbestmateriaal	Zorgvuldig beheren
13. lijm laag faience tegels badkamer/wc/keuken	Advies	-
16. Mastiek glas	Geen asbest	-
16.1 Code: Mn4 mastiek	Mengmonster	-

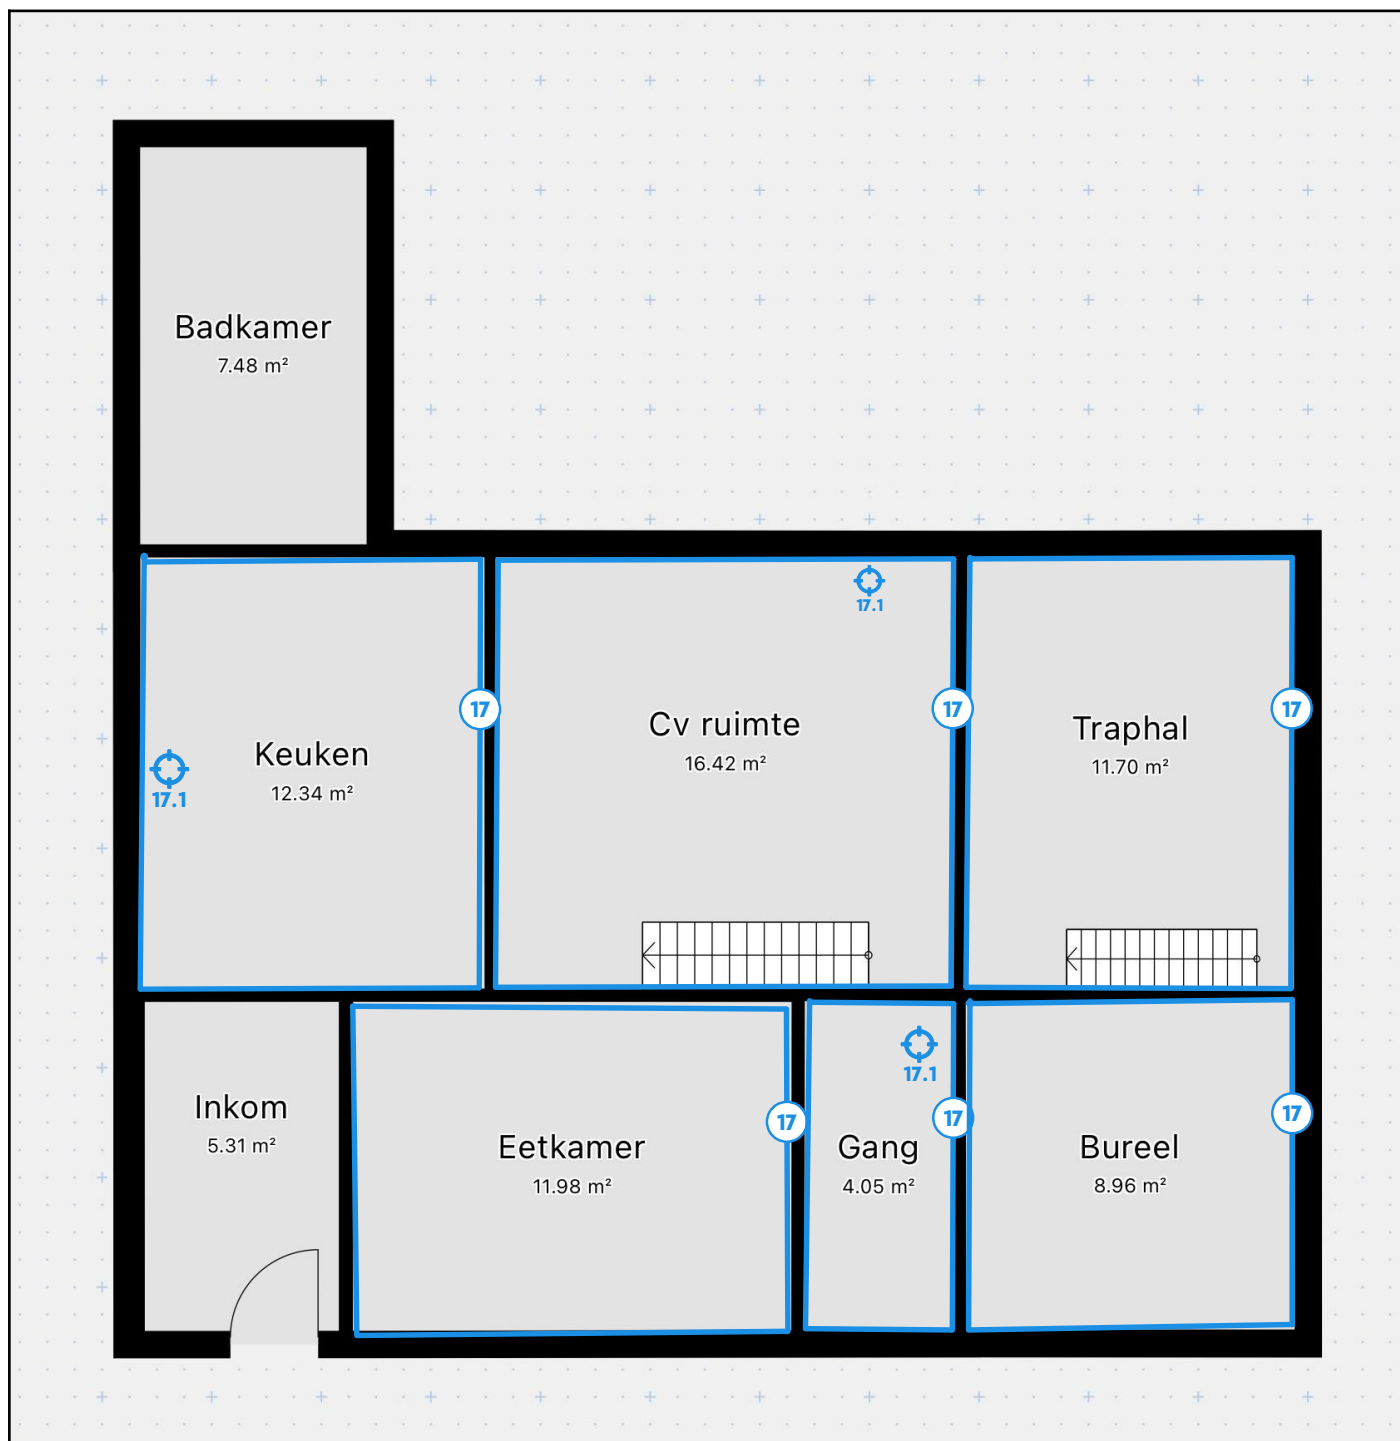
Plan 1.2: Gelijkvloers pleisterwerk muren

Beschrijving	Type	Actie
17. Pleister Wand	Geen asbest	-
17.1 Code: MN 1 Pleister wand	Mengmonster	-

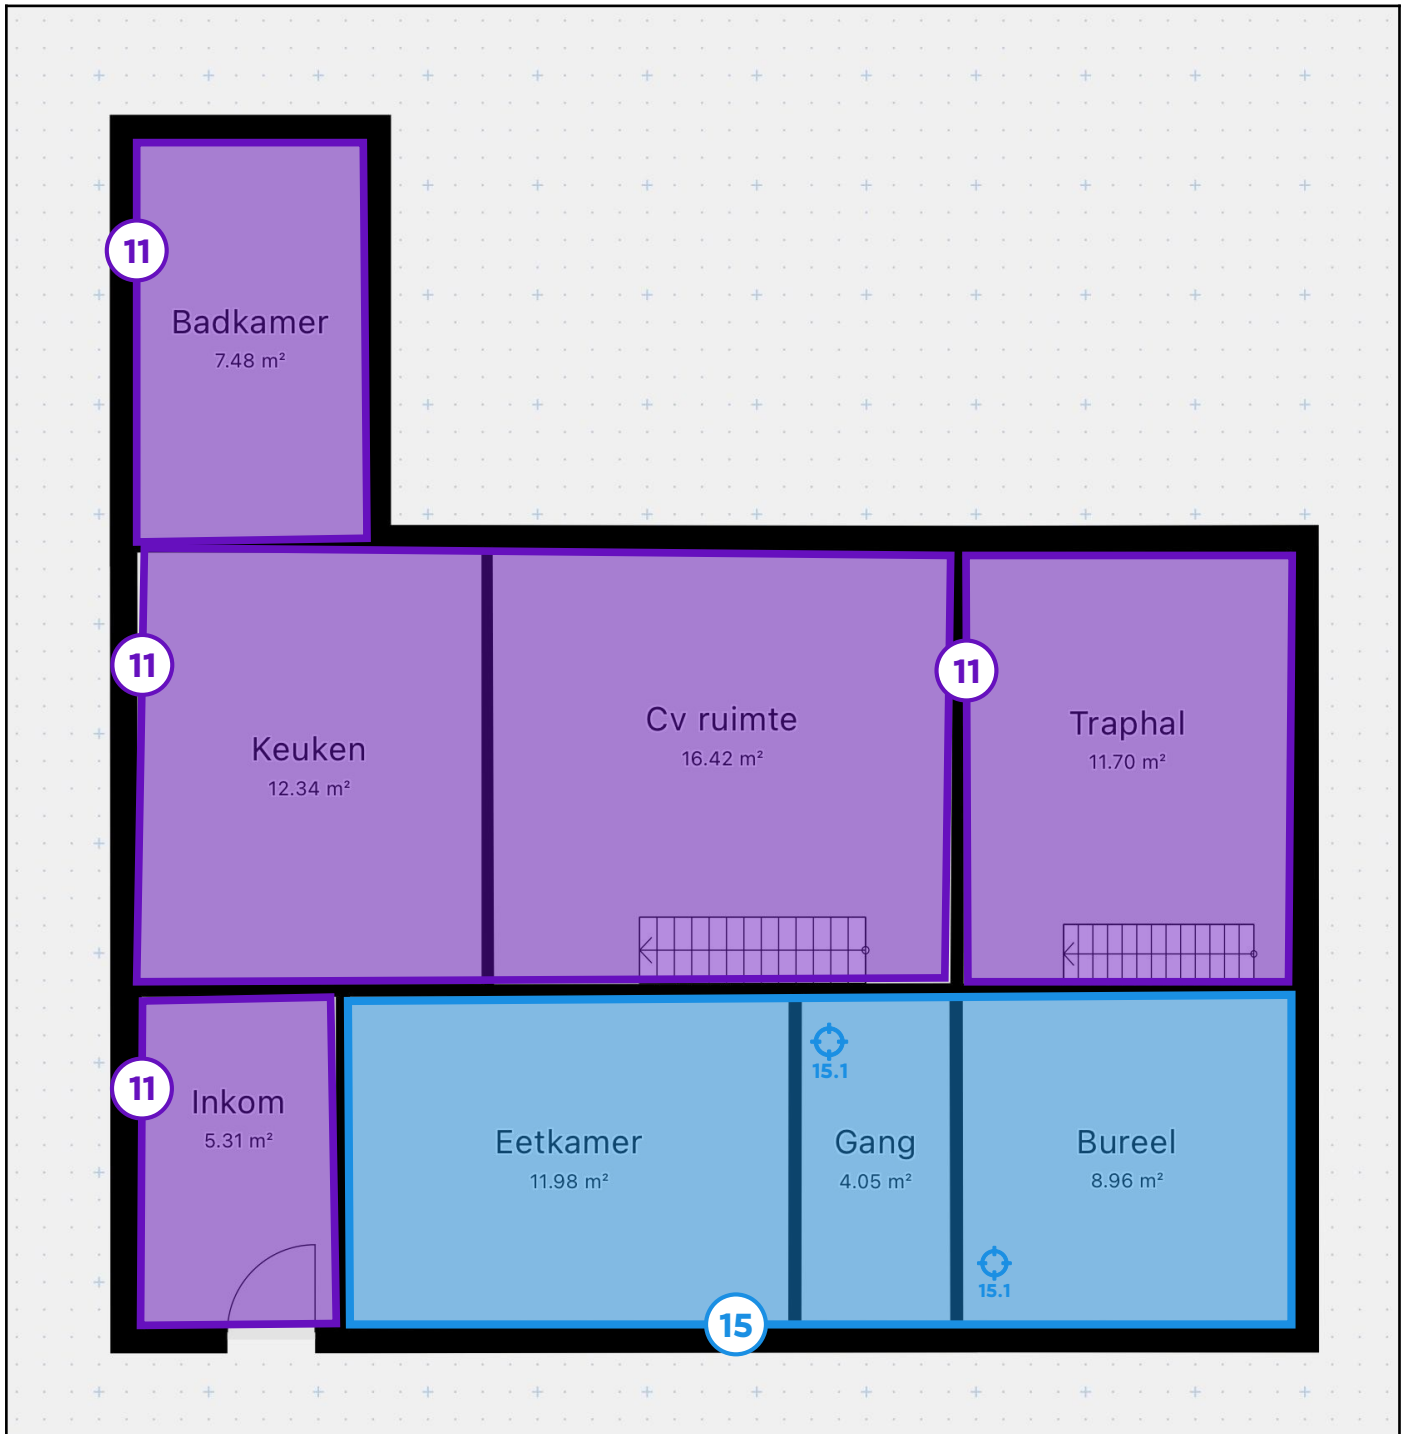
Plan 1.3: Gelijkvloers pleisterwerk plafonds

Beschrijving	Type	Actie
11. Houten/kunststof plafonds	Advies	-
15. Pleister Plafond	Geen asbest	-

15.1 Code: MN2 pleister plafond	Mengmonster	-
---------------------------------	-------------	---

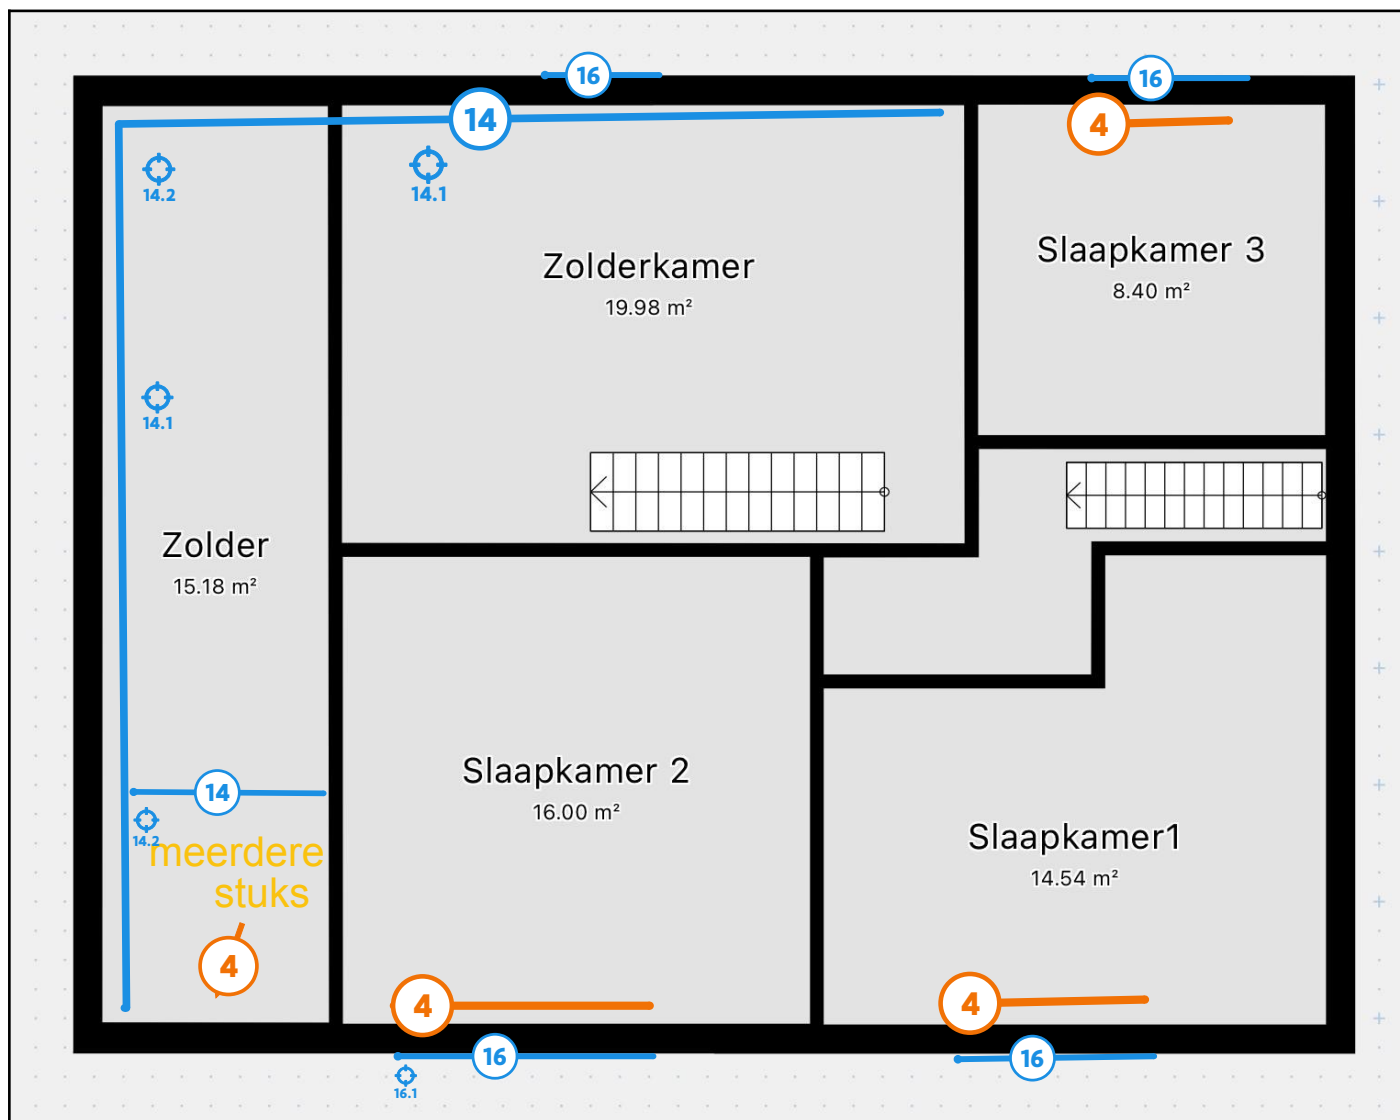
Plan 1.4: Verdiep mastiek - leidingisolatie

Beschrijving	Type	Actie
4. pakkingen radiatoren	Asbestmateriaal	Verwijderen
14. Leiding isolatie uit gips	Geen asbest	-
14.1 Code: Mn5 rechte stukken	Mengmonster	-
14.2 Code: Mn6 hoeken	Mengmonster	-
16. Mastiek glas	Geen asbest	-
16.1 Code: Mn4 mastiek	Mengmonster	-

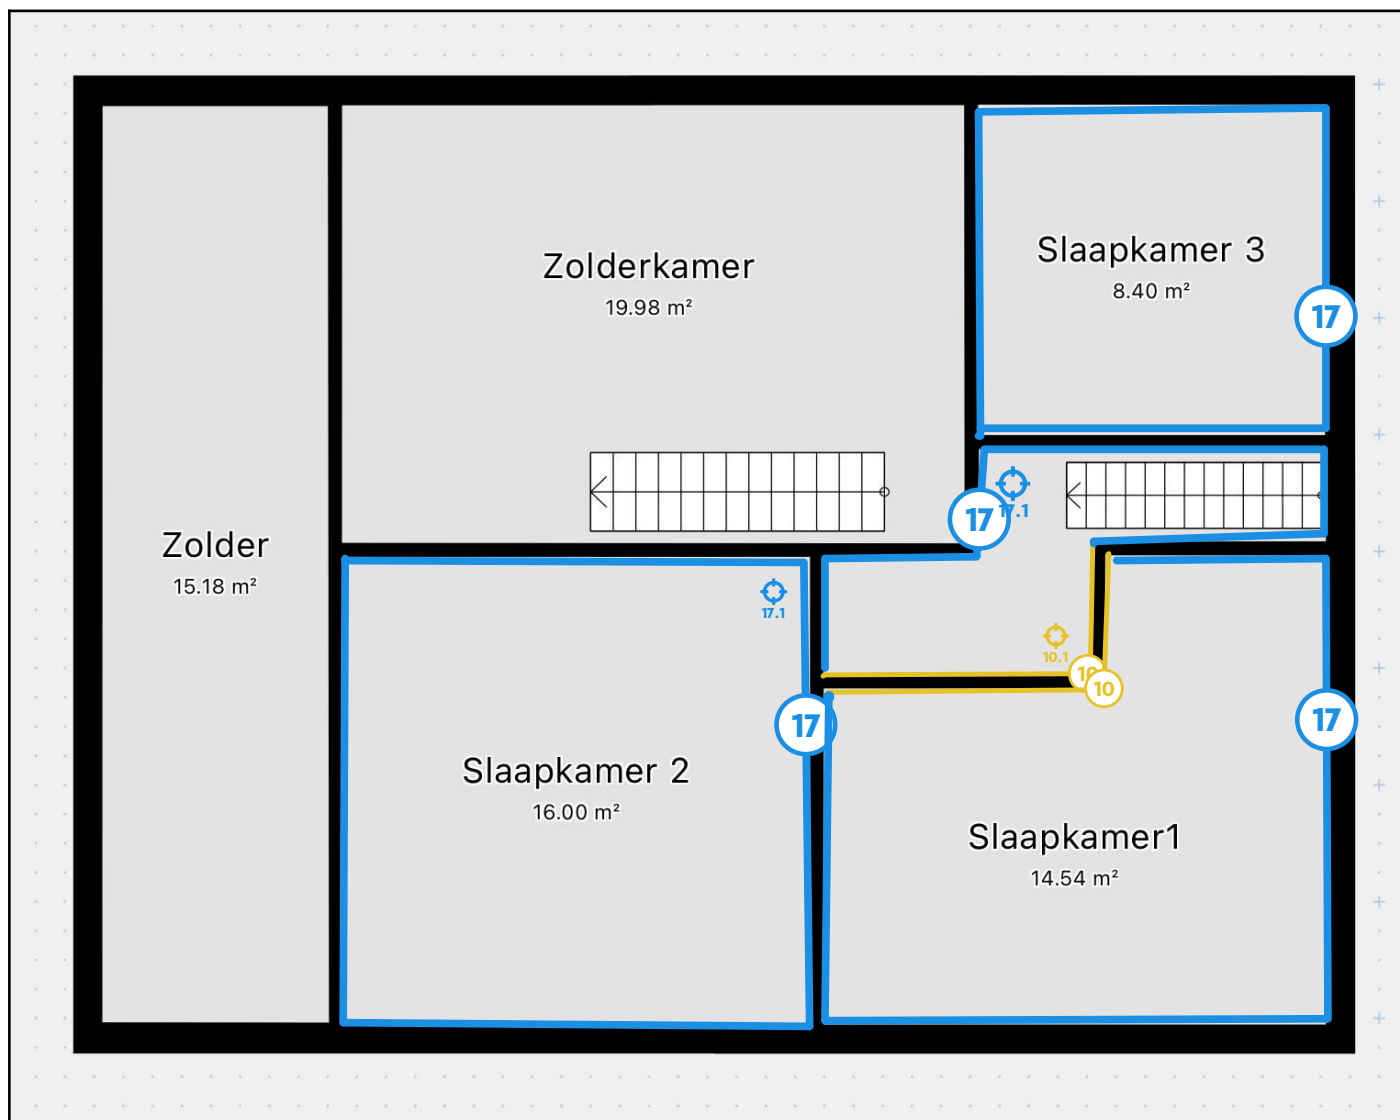
Plan 1.5: Verdiep pleisterwerk muren

Beschrijving	Type	Actie
10. wandbekleding asbestcement	Asbestmateriaal	Zorgvuldig beheren
10.1 Code: Mn7 menuiserie	Puntmonster	-
17. Pleister Wand	Geen asbest	-
17.1 Code: MN 1 Pleister wand	Mengmonster	-

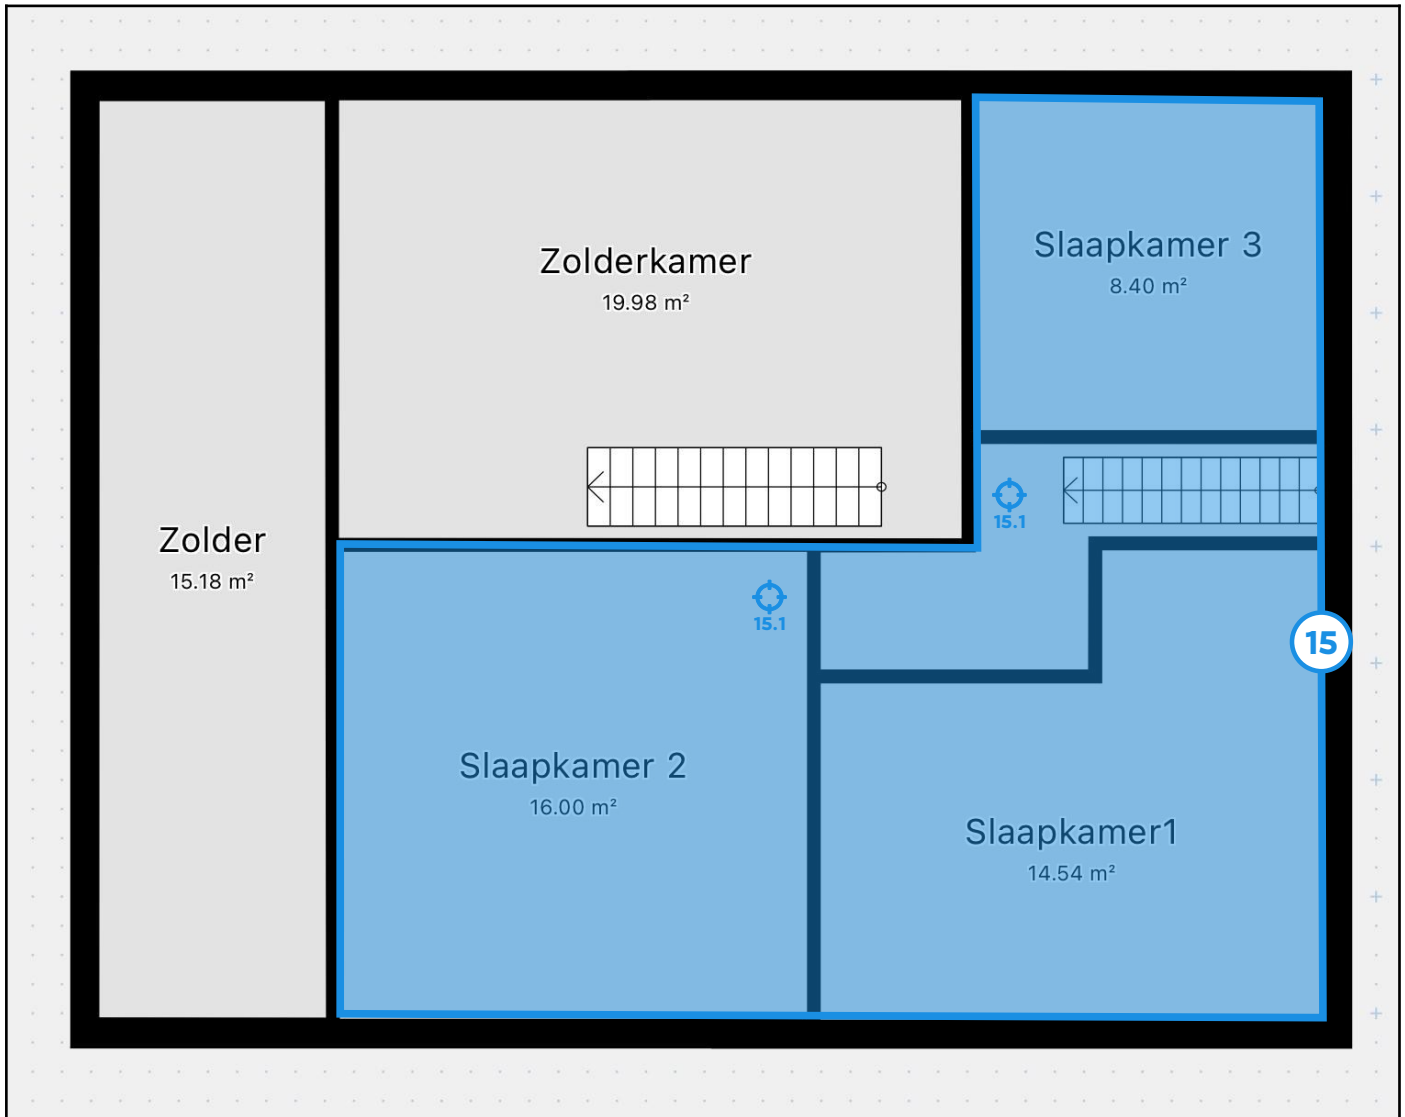
Plan 1.6: Verdiep pleisterwerk plafond

Beschrijving	Type	Actie
15. Pleister Plafond	Geen asbest	-
15.1 Code: MN2 pleister plafond	Mengmonster	-

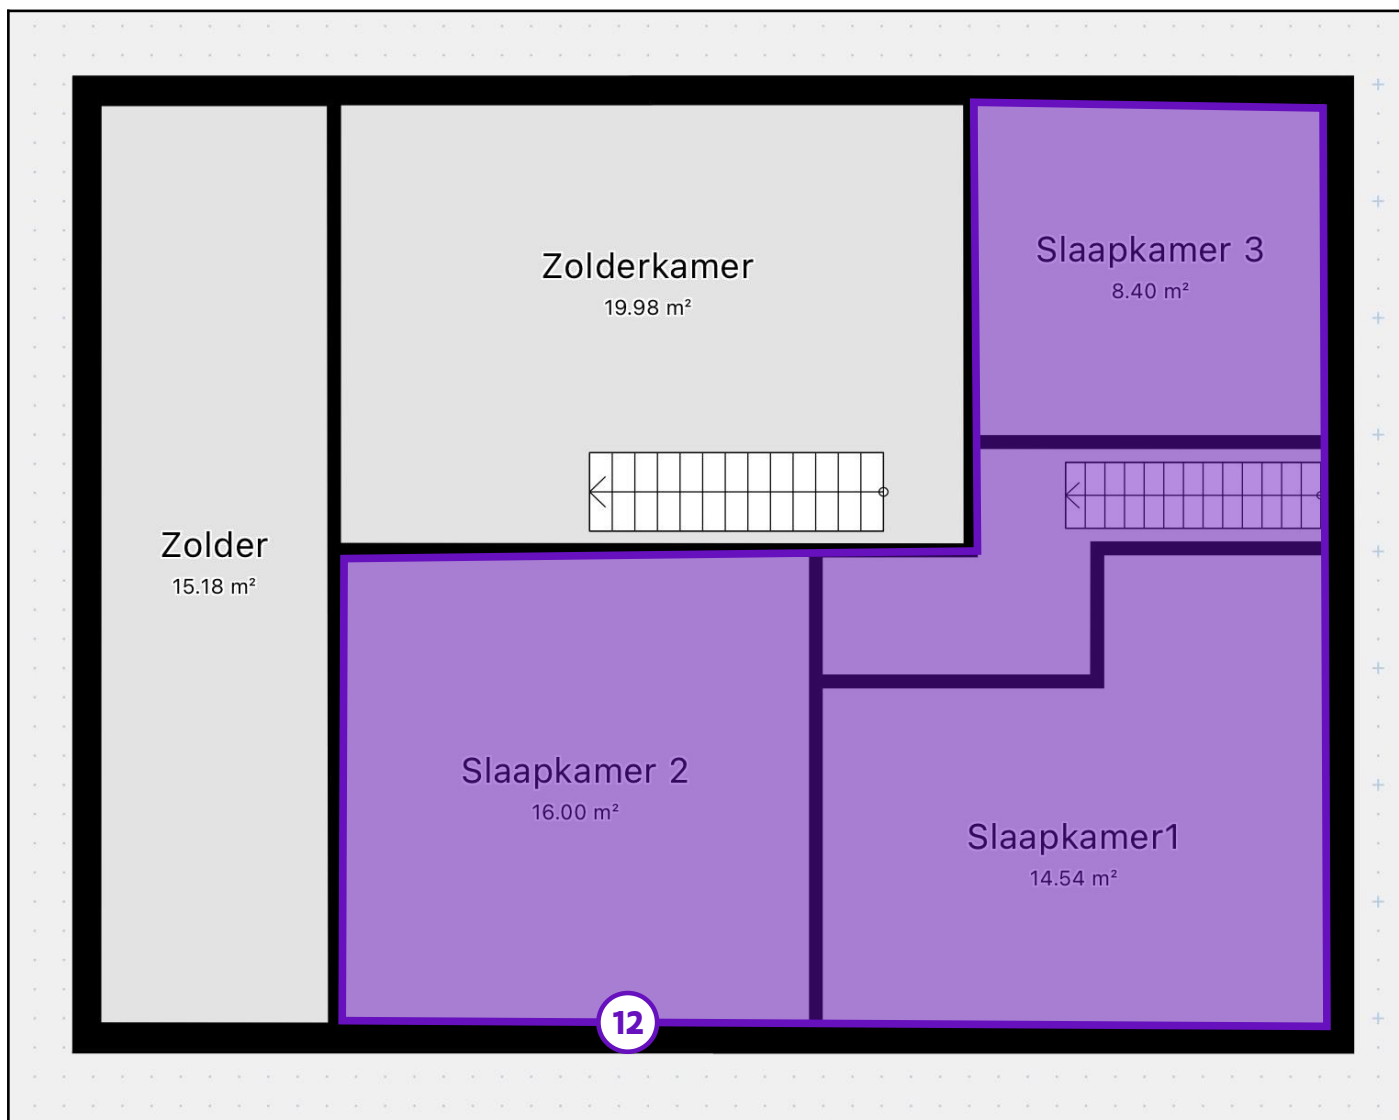
Plan 1.10: Verdiep vloeren

Beschrijving	Type	Actie
12. vinylvloerbedekking (niet verdacht)	Advies	-

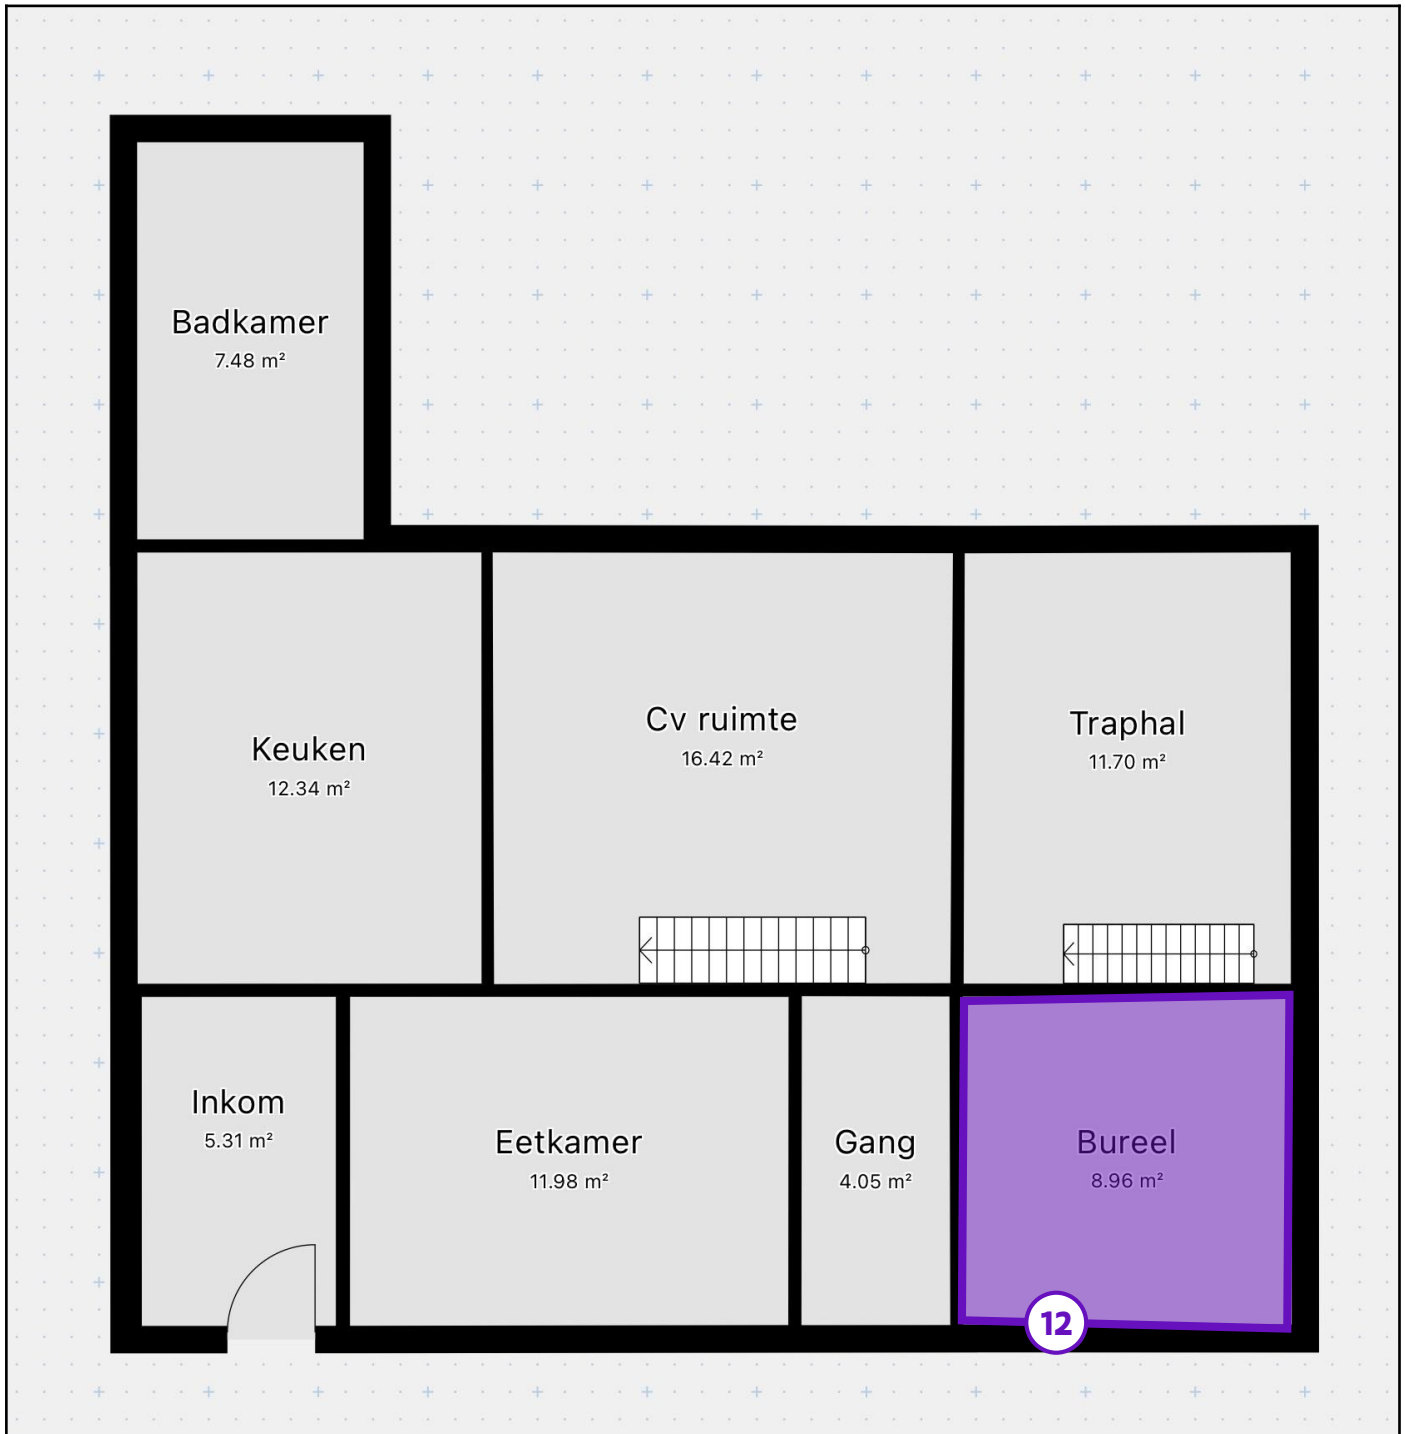
Plan 1.11: Gelijkvloers vloeren

Beschrijving	Type	Actie
12. vinylvloerbedekking (niet verdacht)	Advies	-

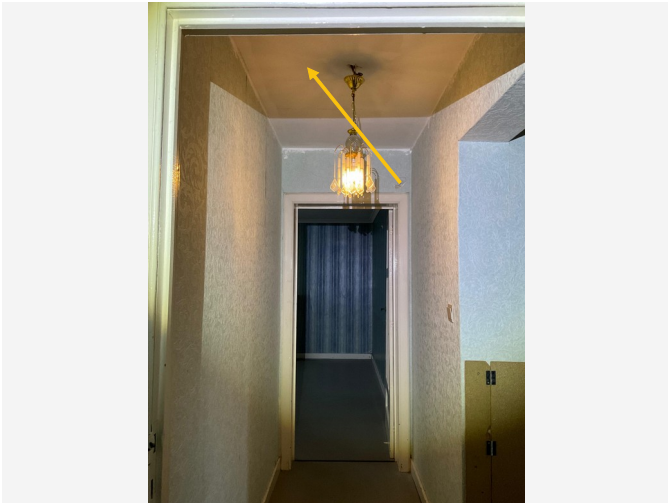
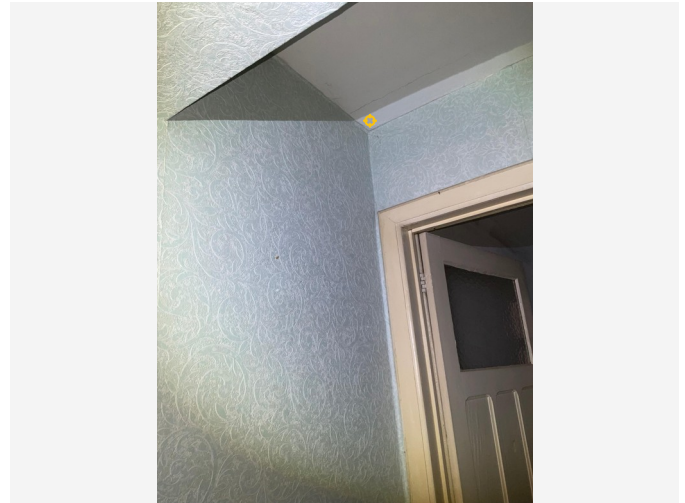
Fiche 15: Pleister Plafond

Geen asbest
