Asbestinventarisatetest

Brugskensweg 1A, 3450 Geetbets

Attestnummer : 20241114-000310.000

Asbestveilig (maar niet asbestvrij)

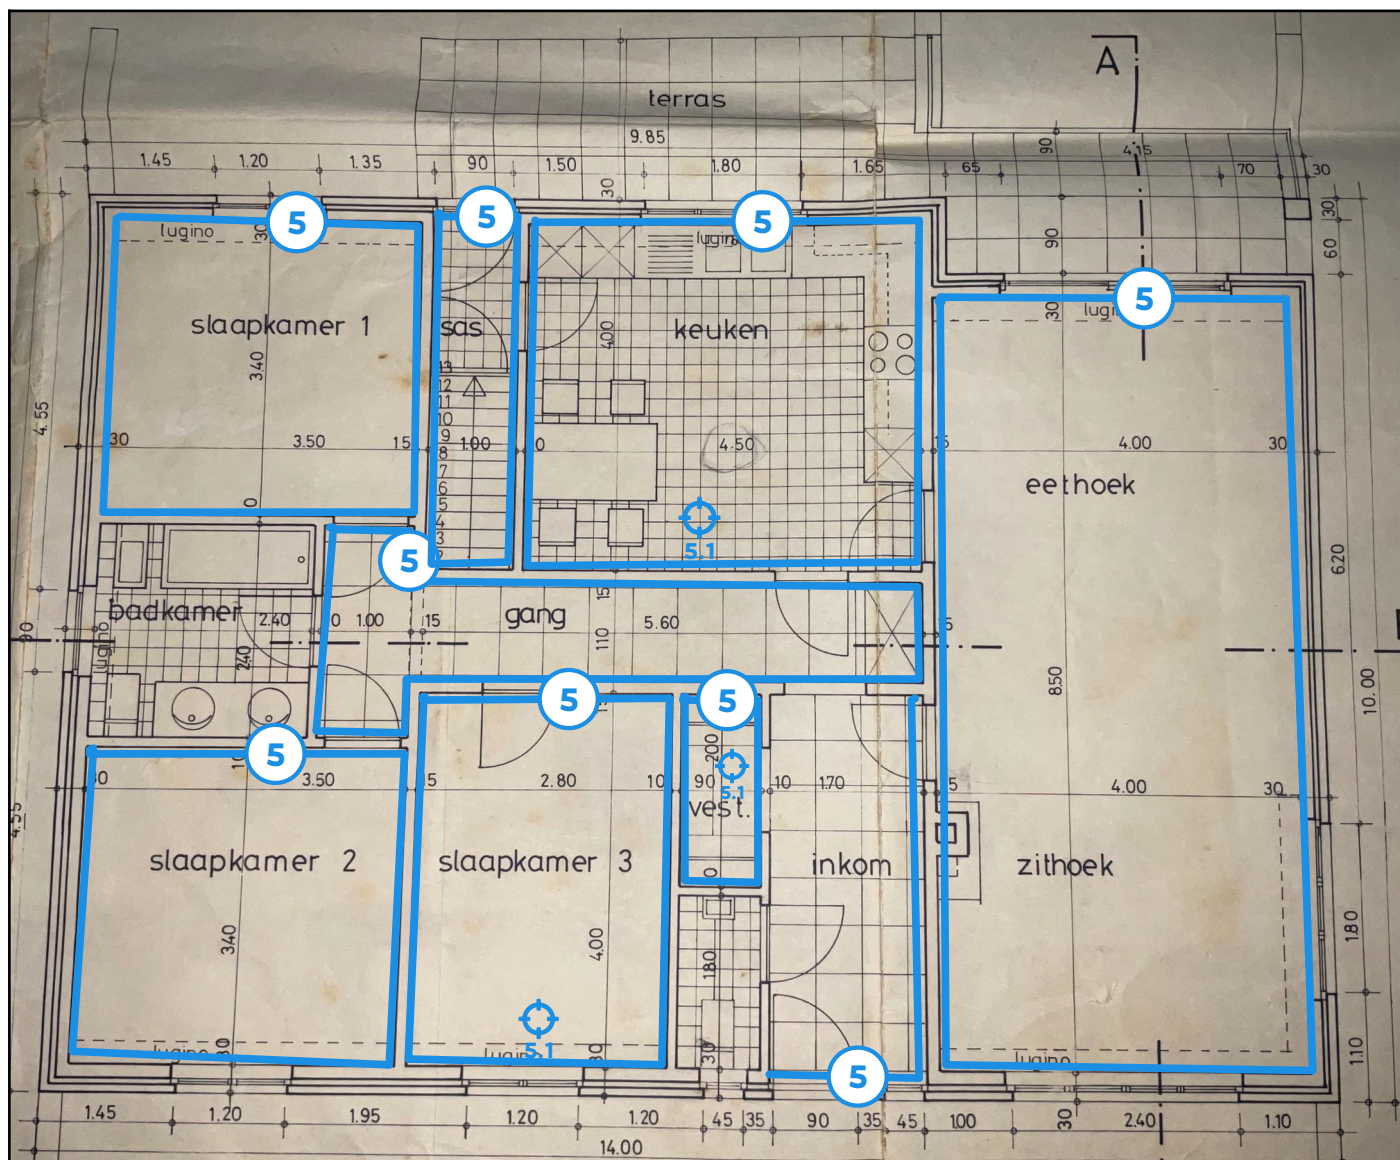
Plan 1.2: Gelijkvloers pleisterwerk muren

Beschrijving	Type	Actie
5. Pleister Wand	Geen asbest	-
5.1 Code: MN 1 Pleister wand	Mengmonster	-

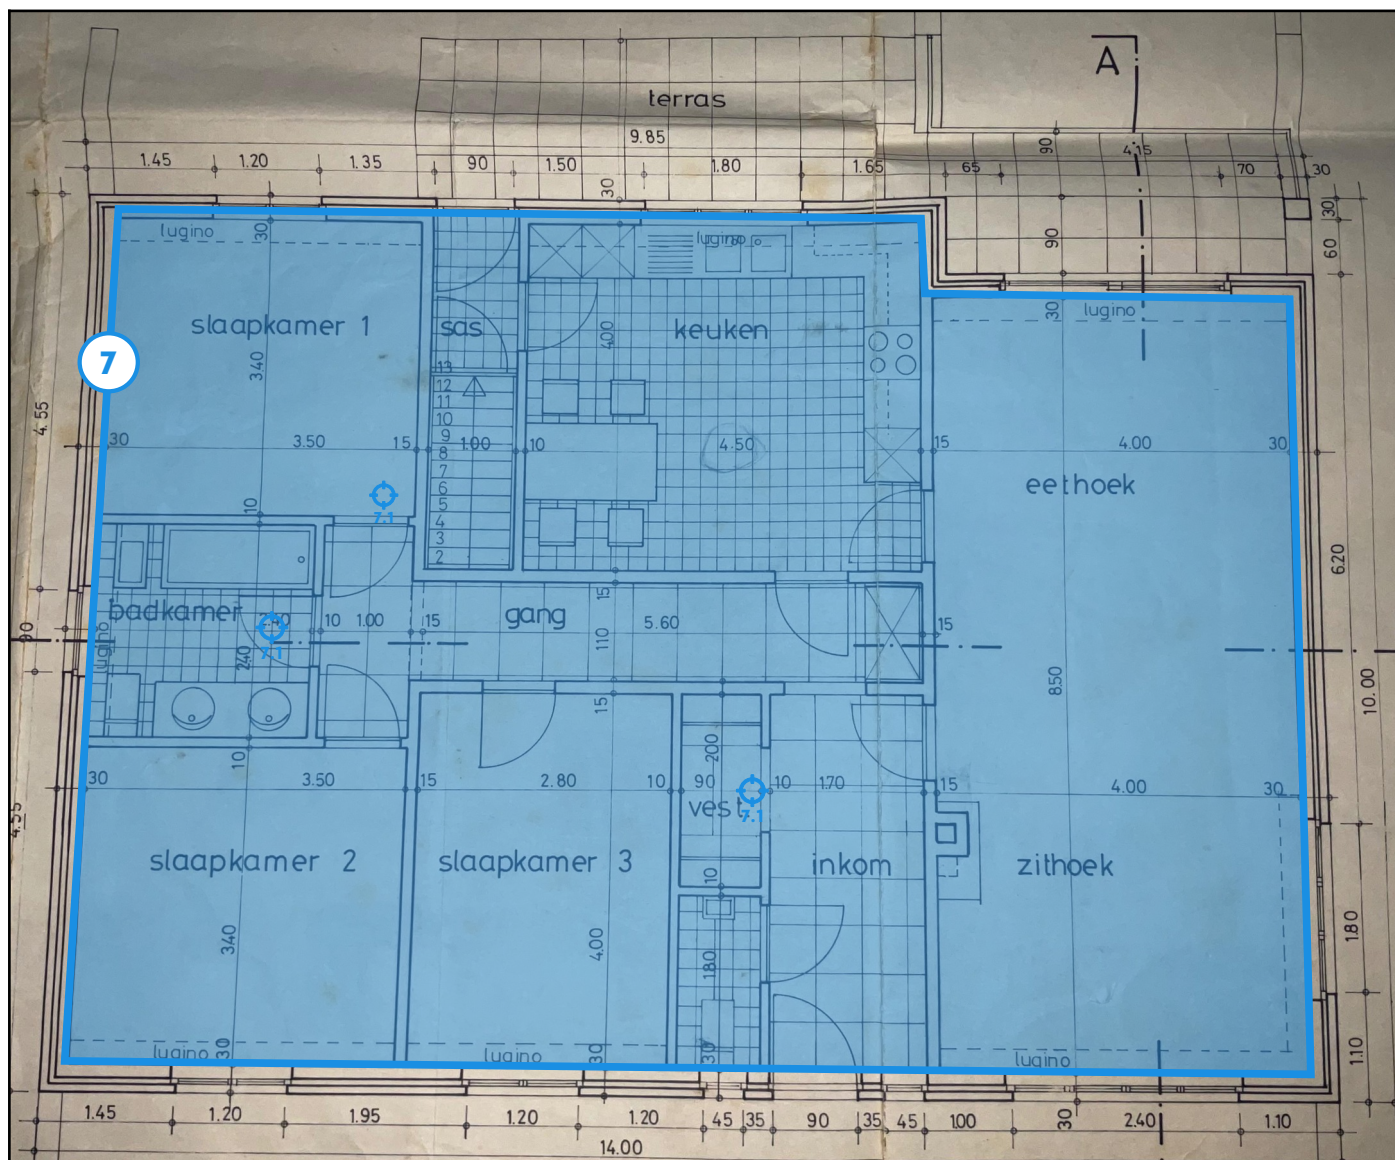
Plan 1.3: Gelijkvloers pleisterwerk plafonds

Beschrijving	Type	Actie
7. Pleister Plafond	Geen asbest	-
7.1 Code: MN2 pleister plafond	Mengmonster	-

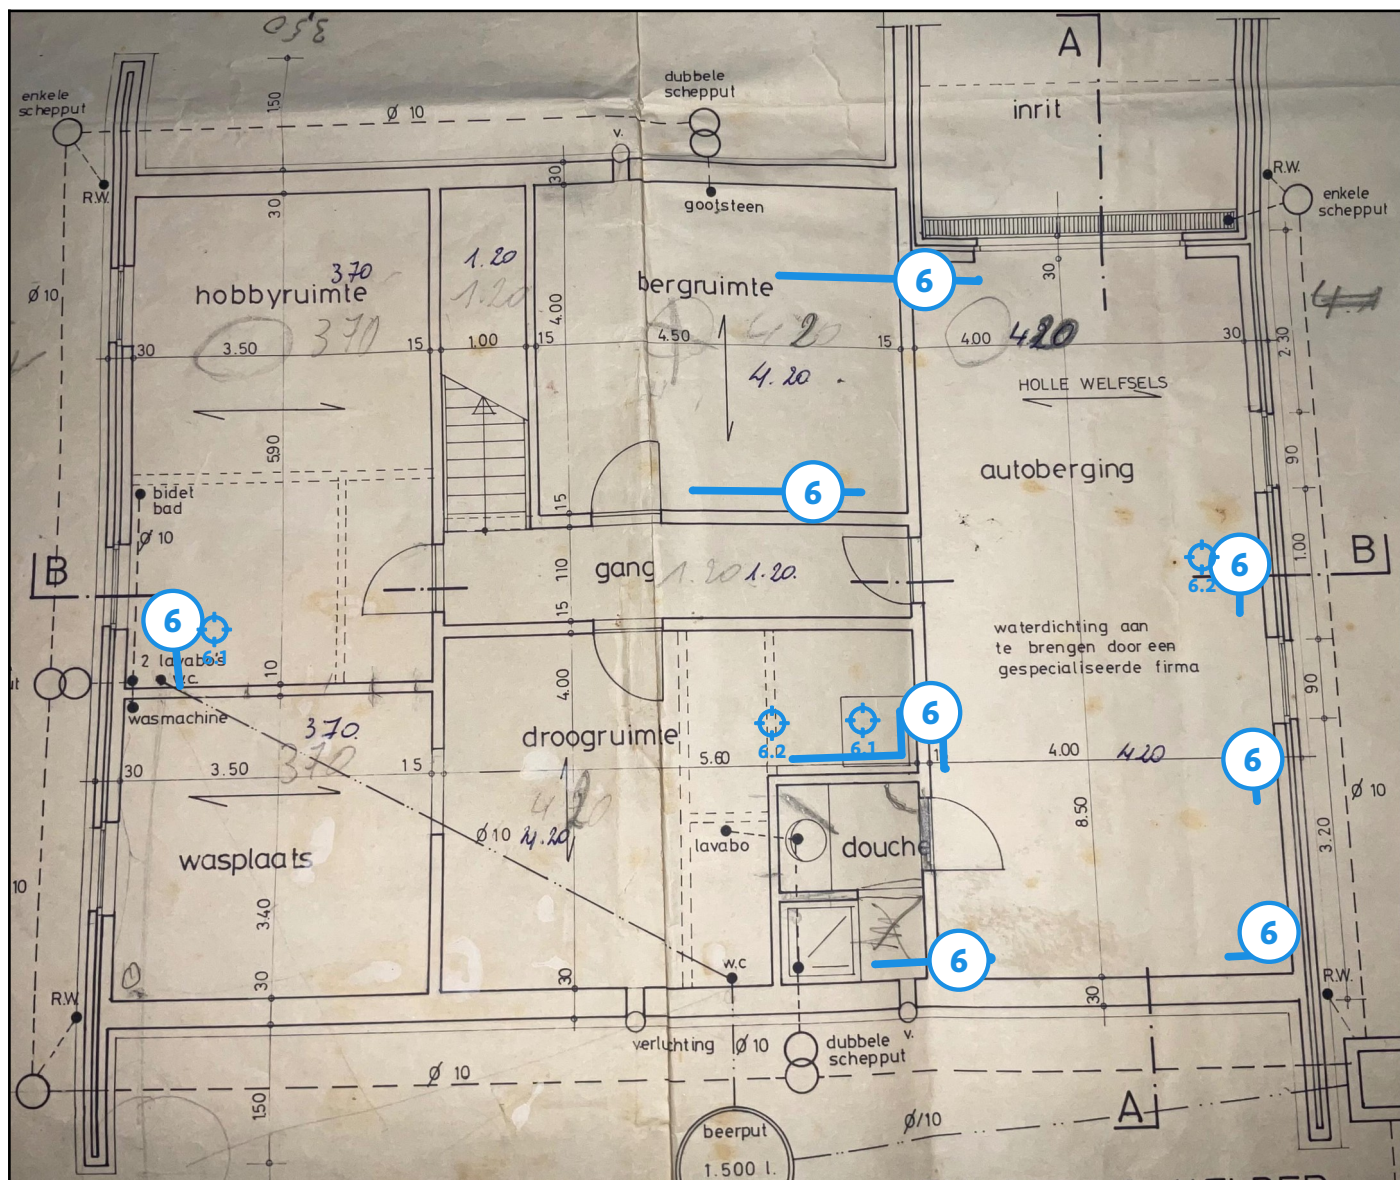
Plan 1.4: Kelder - leidingisolatie

Beschrijving	Type	Actie
6. Leiding isolatie uit gips	Geen asbest	-
6.1 Code: Mn3 rechte stukken	Mengmonster	-
6.2 Code: Mn4 hoeken	Mengmonster	-
