Asbestinventarisatetest

Rederijkersstraat 69, 2610 Antwerpen

Attestnummer : 20241021-000345.000

Zone 1: Hoofdgebouw

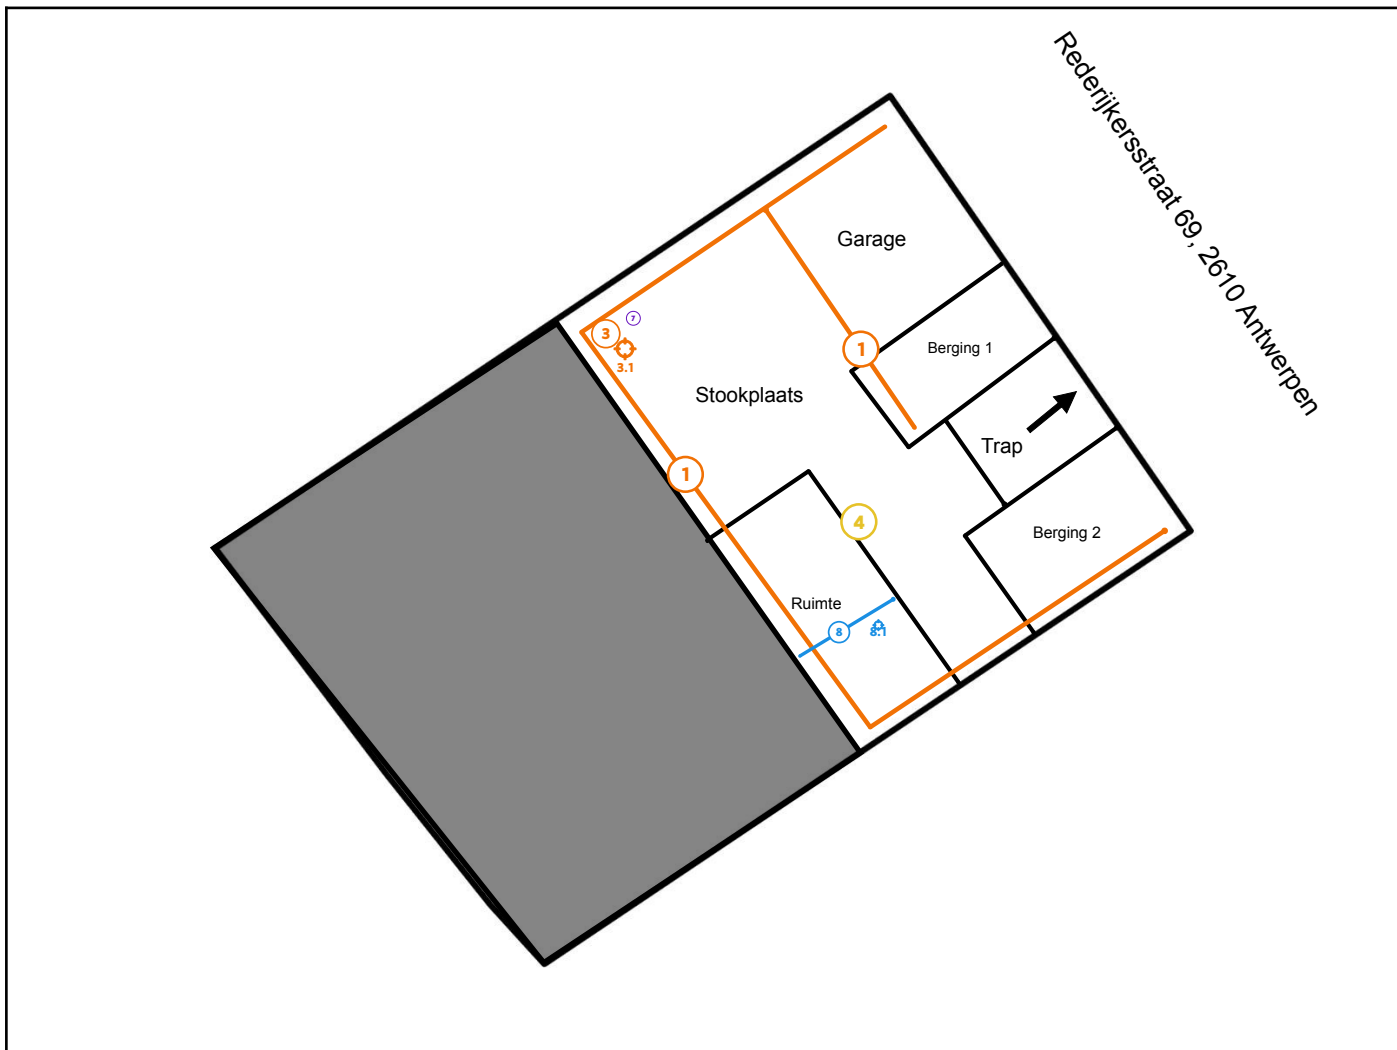
Plan 1.1: -1

Beschrijving	Type	Actie
1. Leidingisolatie kelderverdieping	Asbestmateriaal	Verwijderen
3. Asbestcementbuis stookruimte -1	Asbestmateriaal	Verwijderen
3.1 Code: A6	Puntmonster	-
4. Bakeliet toepassingen	Asbestmateriaal	Zorgvuldig beheren
7. Cv-ketel stookplaats -1	Advies	-
8. Cementbuis kelder en veranda	Geen asbest	-
8.1 Code: A7	Puntmonster	-

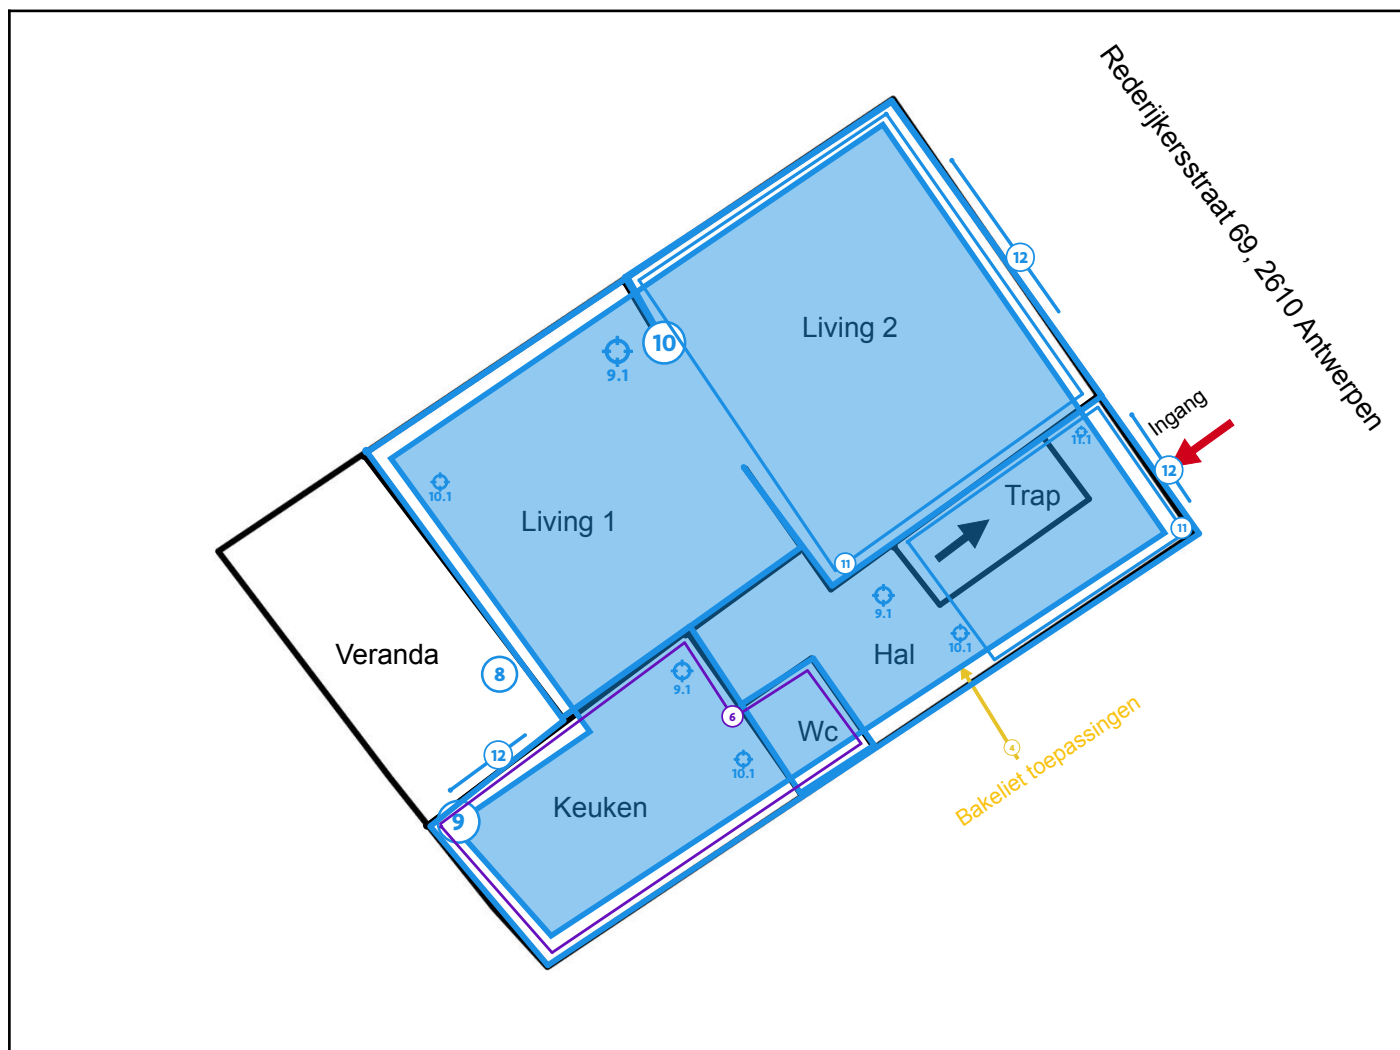
Plan 1.2: +0

Beschrijving	Type	Actie
4. Bakeliet toepassingen	Asbestmateriaal	Zorgvuldig beheren
6. Faience tegellijm keuken, wc en badkamer	Advies	-
8. Cementbuis kelder en veranda	Geen asbest	-
9. Pleisterwerk plafonds	Geen asbest	-
9.1 Code: A1	Mengmonster	-
10. Pleisterwerk wanden	Geen asbest	-
10.1 Code: A2	Mengmonster	-

11. Sierlijst living en hal	Geen asbest	-
11.1 Code: A3	Puntmonster	-
12. Mastiek ramen en deuren muur/profiel	Geen asbest	-

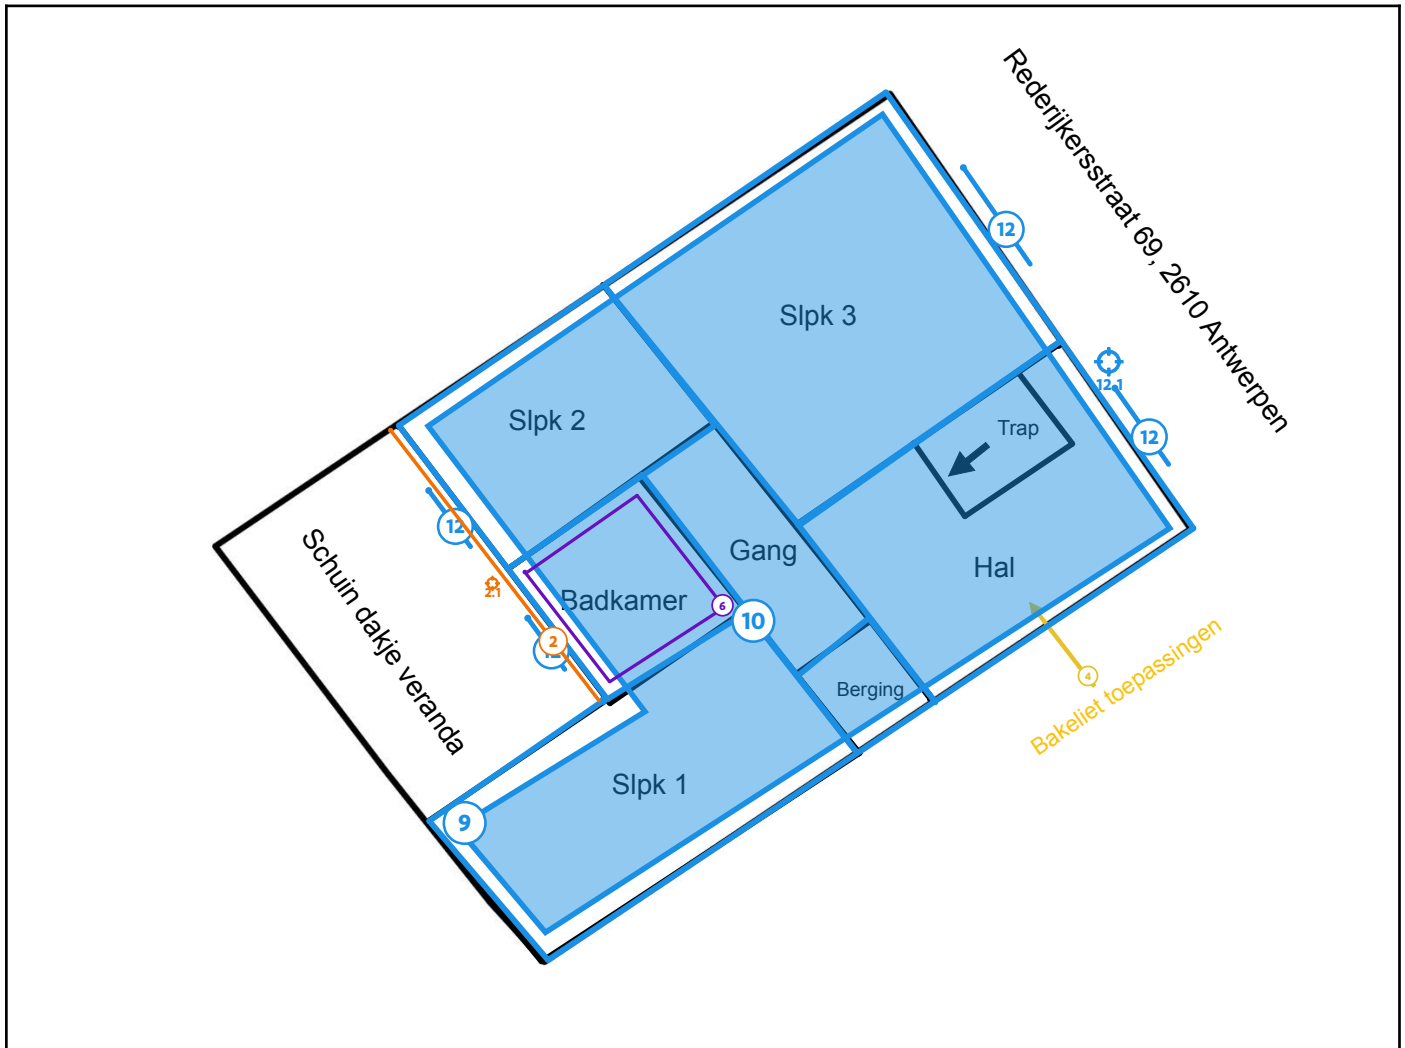
Plan 1.3: +1

Beschrijving	Type	Actie
2. Leien achtergevel +1	Asbestmateriaal	Verwijderen
2.1 Code: A5	Puntmonster	-
4. Bakeliet toepassingen	Asbestmateriaal	Zorgvuldig beheren
6. Faience tegellijm keuken, wc en badkamer	Advies	-
9. Pleisterwerk plafonds	Geen asbest	-
10. Pleisterwerk wanden	Geen asbest	-
12. Mastiek ramen en deuren muur/profiel	Geen asbest	-

12.1 Code: A4	Puntmonster	-

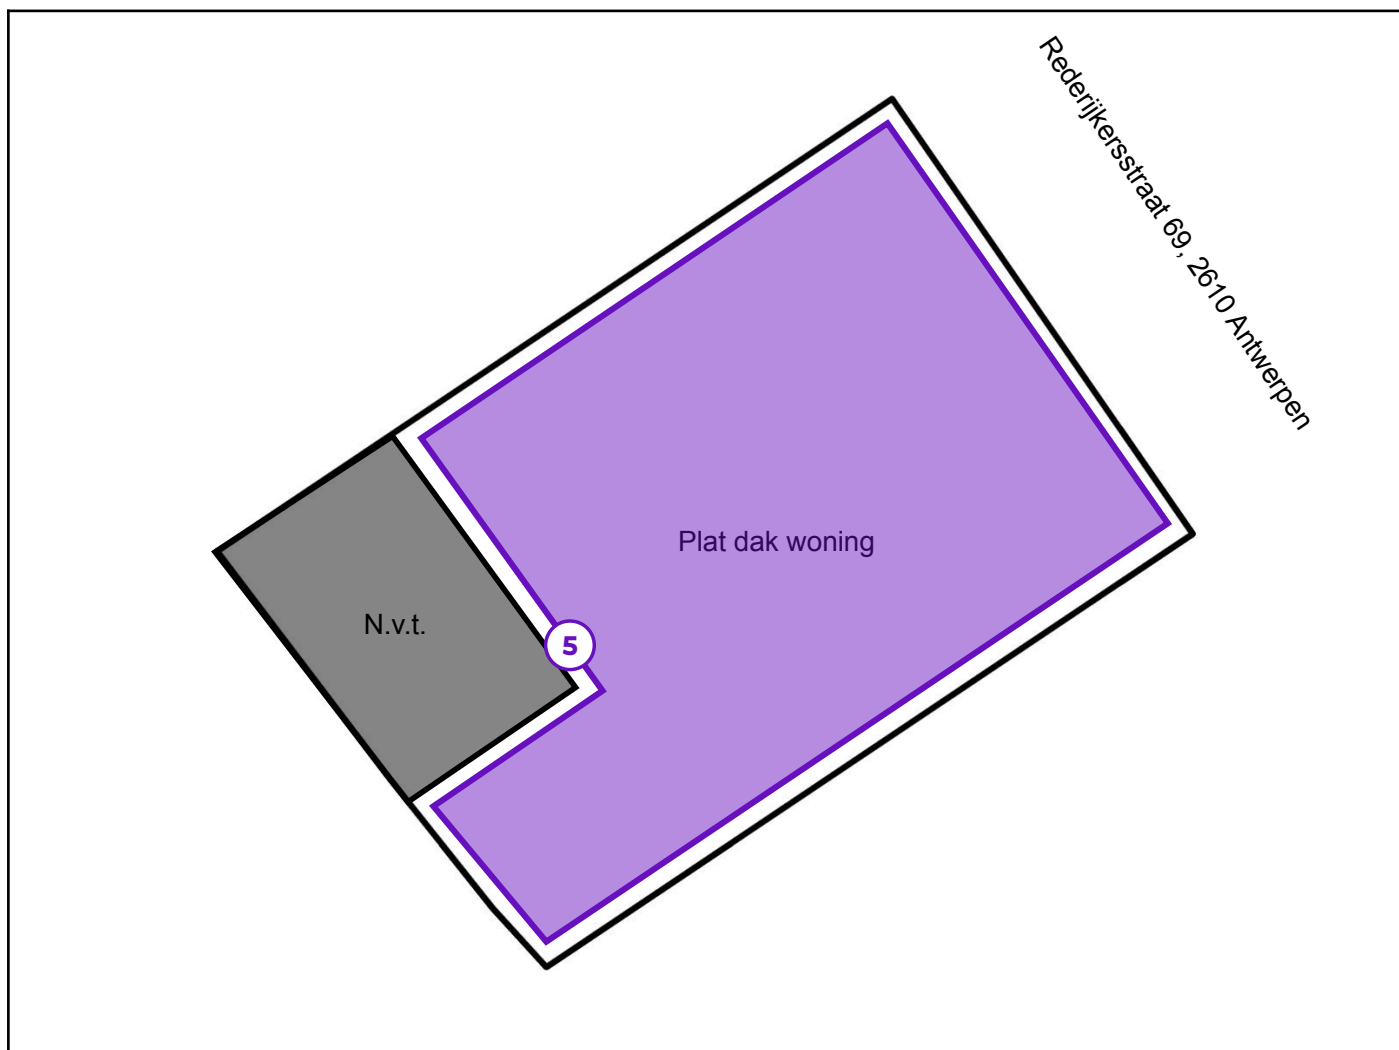
Plan 1.4: Dakenplan

Beschrijving	Type	Actie
5. Plat dak woning	Beperking	-
