# Asbestinventarisatetest

De Bosschaertstraat 205/101, 2020 Antwerpen

Attestnummer : 20251217-000197.000

Uitgegeven op : 17.12.2025

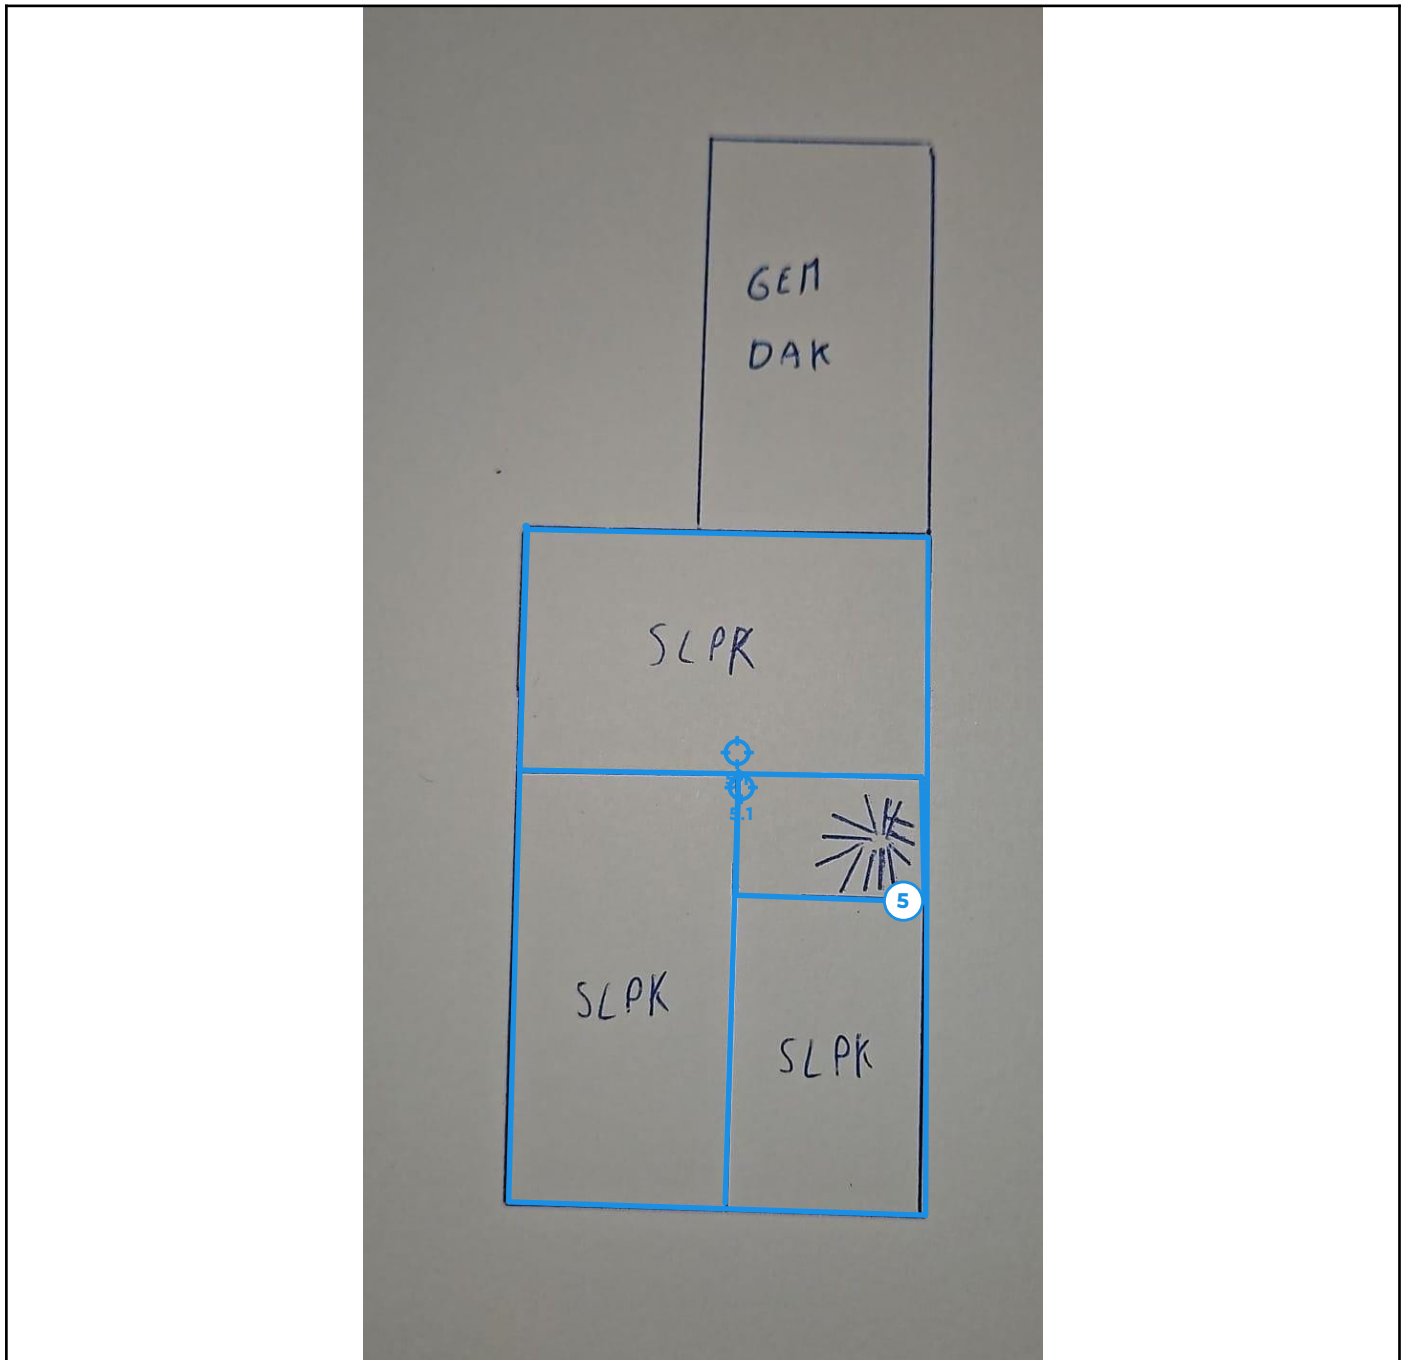
## Plan 1.3: verdieping 2

| Beschrijving | Type | Actie |
|---|---|---|
| 1. Gemeen Dak | Asbestmateriaal | Zorgvuldig beheren |

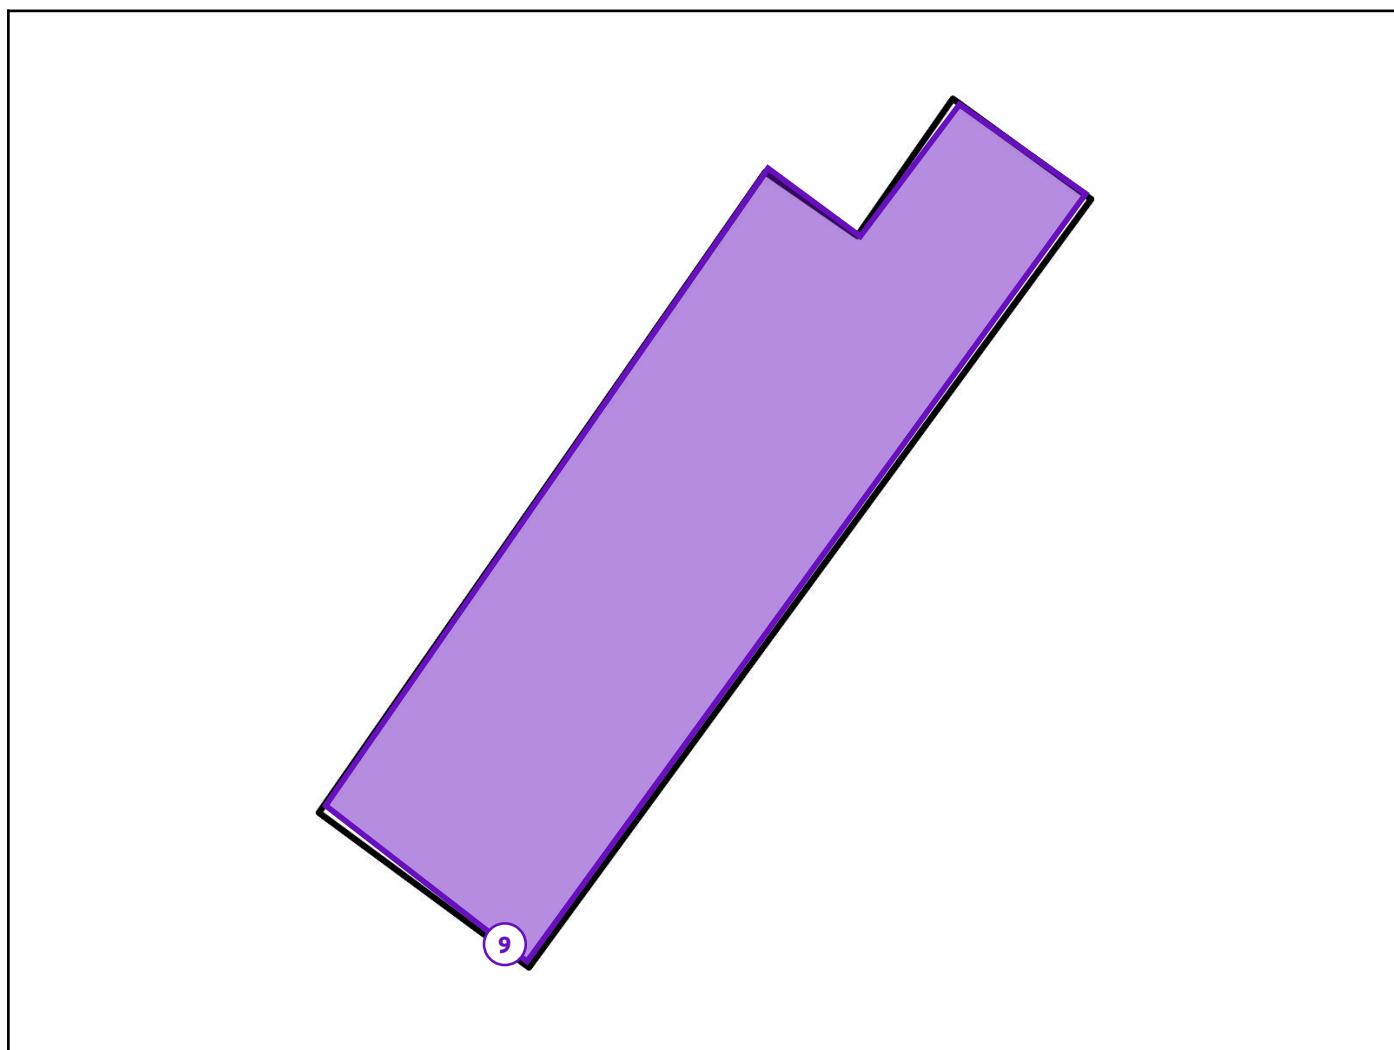
## Plan 1.5: Duplex plan

| Beschrijving | Type | Actie |
|---|---|---|
| 9. Geen onderdakplaat | Overige ruimte of materiaal | - |

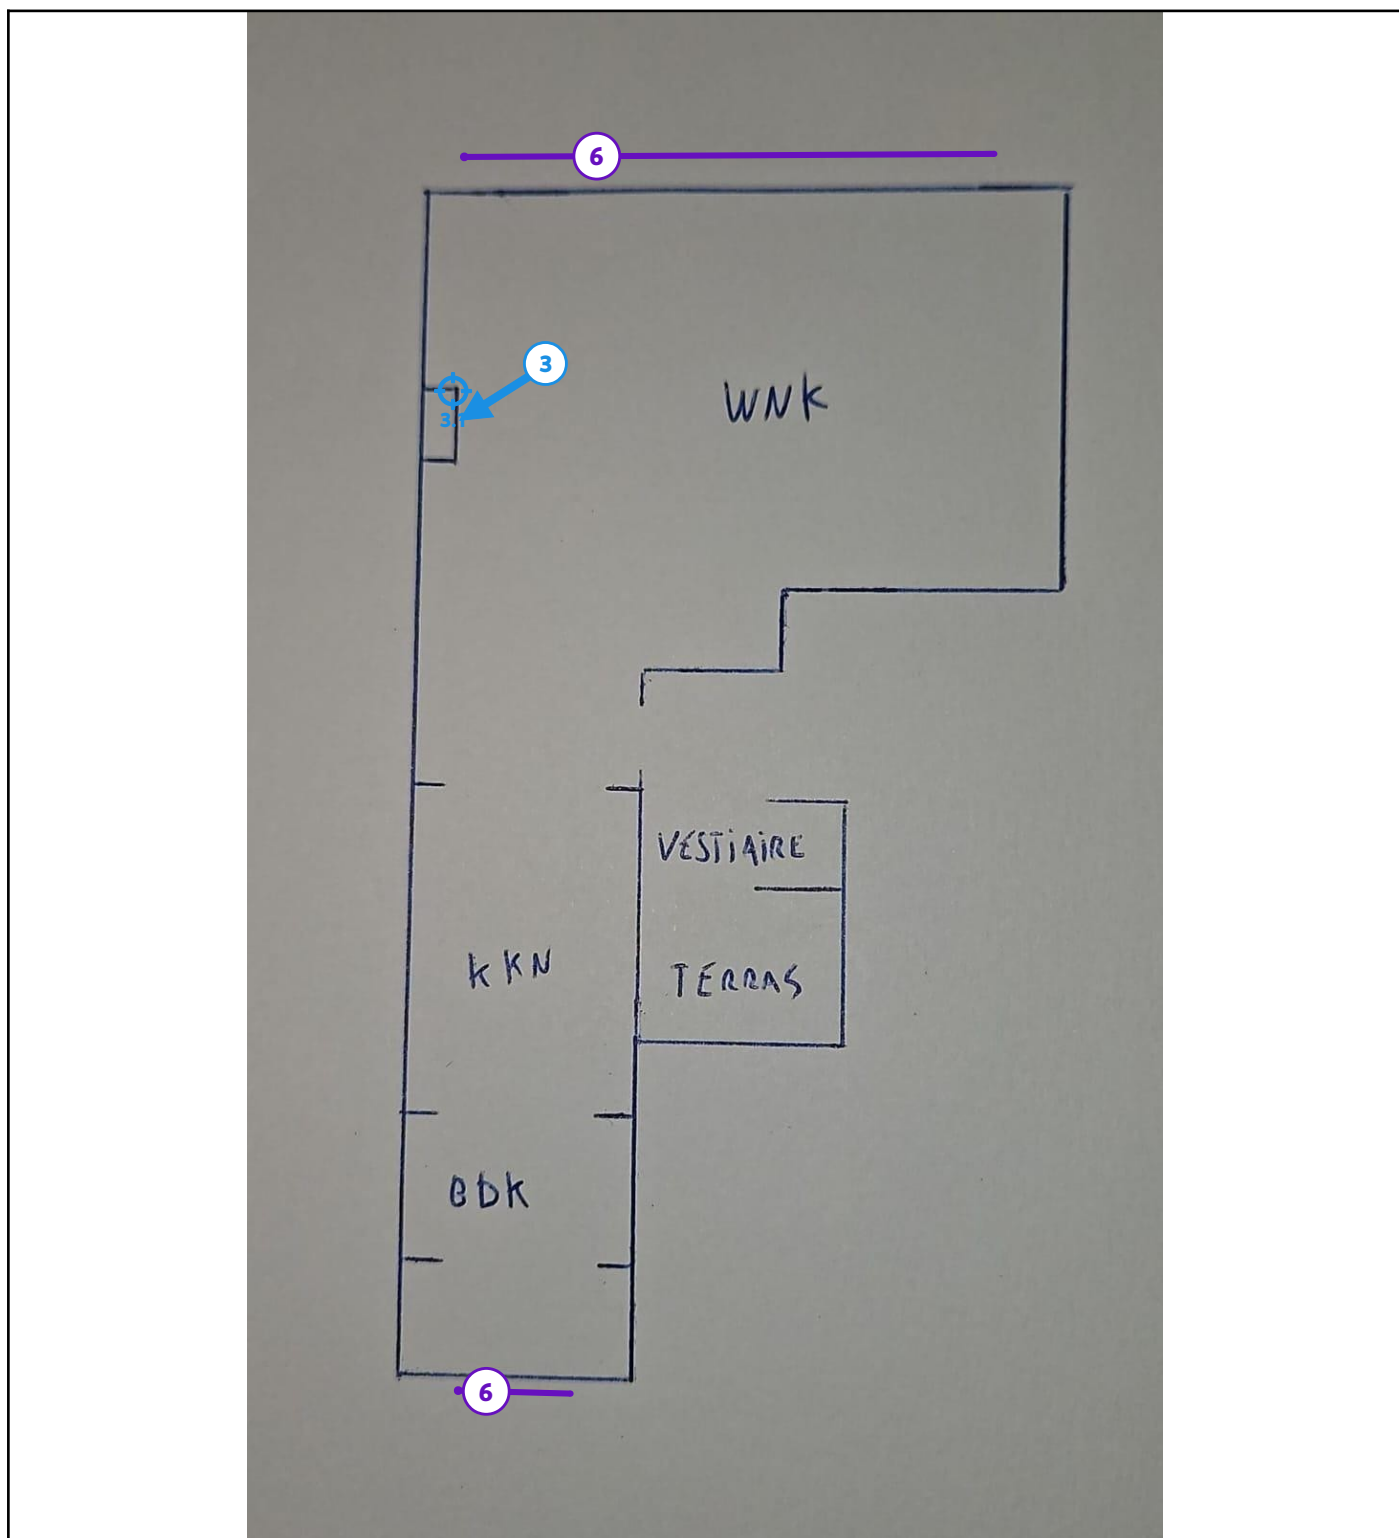
## Plan 1.7: verdieping 1

| 6. Siliconen raam (geen asbest) | Overige ruimte of materiaal | - |
