# Asbestinventarisatattest

Statiestraat 138, 2600 Antwerpen  
Gemeenschappelijke delen

Attestnummer : 20251119-000163.000

Uitgegeven op : 19.11.2025

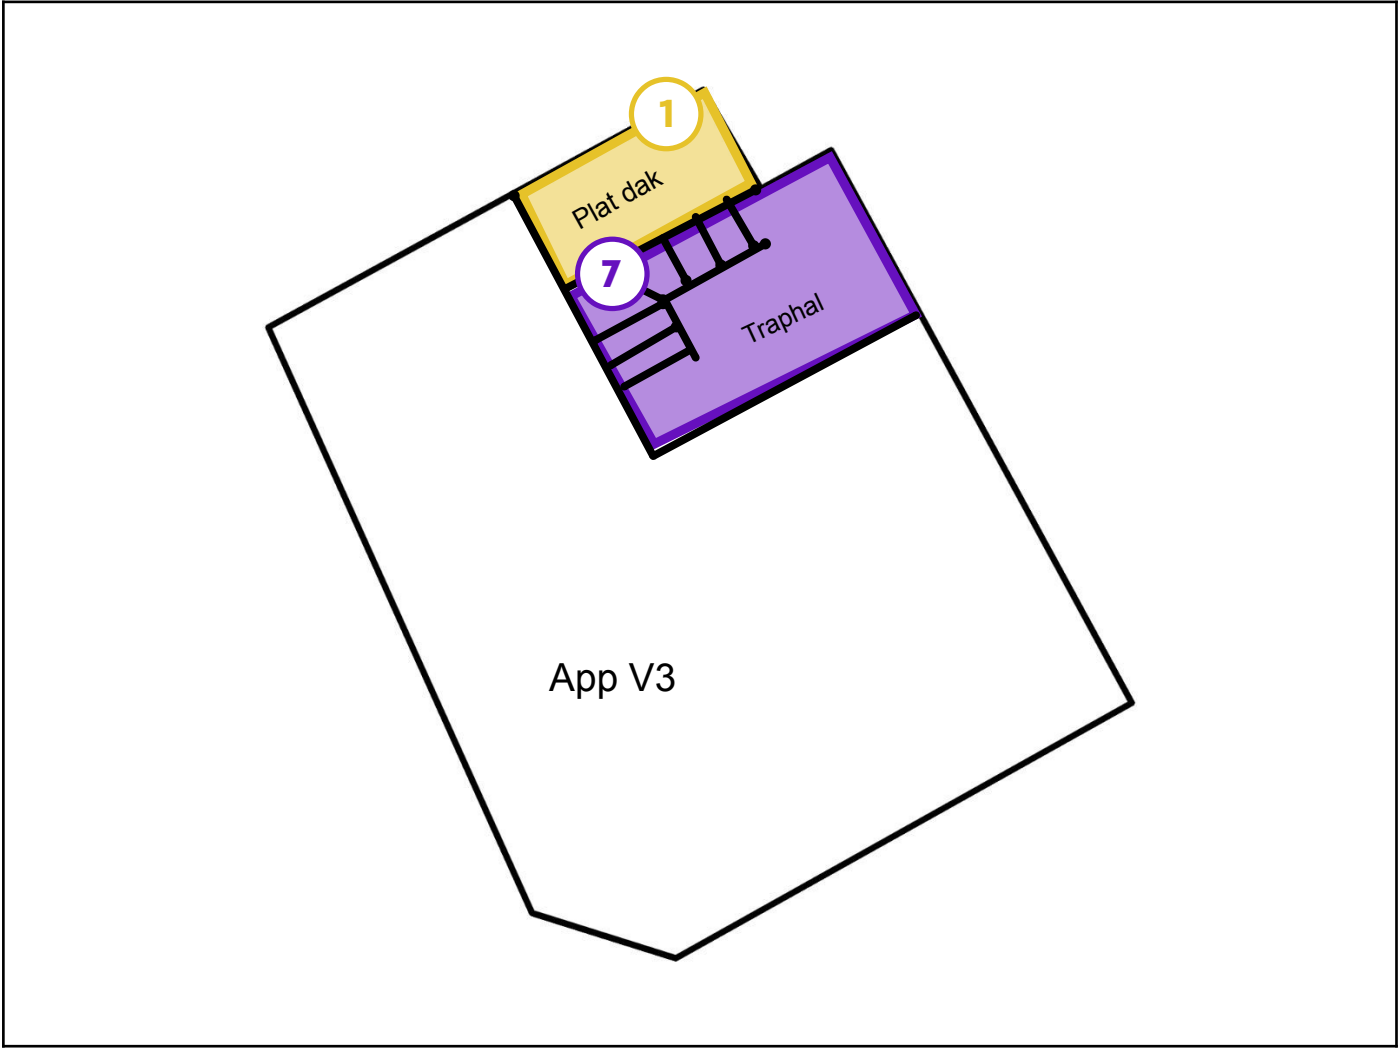
# Plan 1.9: V3

| Beschrijving | Type | Actie |
|---|---|---|
| 1. Roofing plat dakje (zonder staalname: kans lekkage) | Asbestmateriaal | Zorgvuldig beheren |

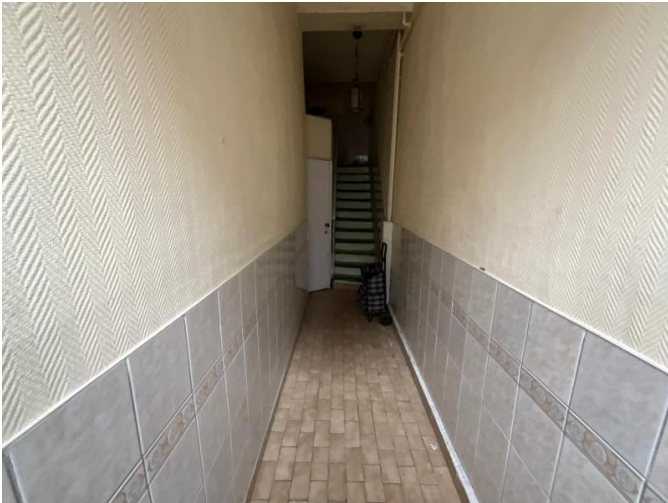
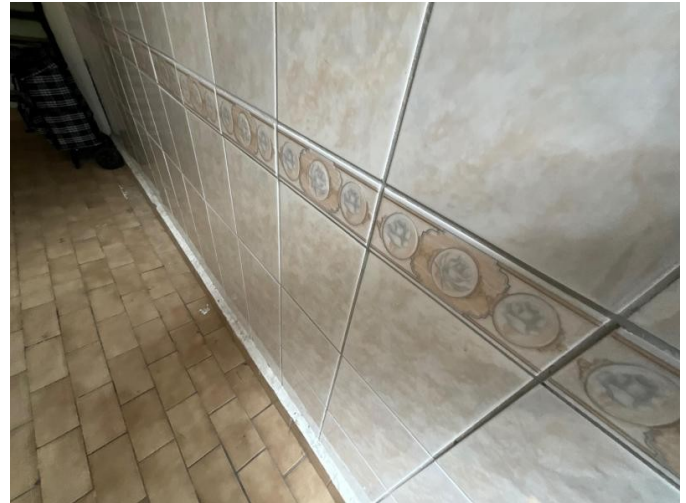
### Informatie over een materiaal dat de asbestdeskundige niet kan waarnemen of vaststellen

| Basis voor advies | Beoordeling op basis van expertise, zonder een vaststelling door de asbestdeskundige. |

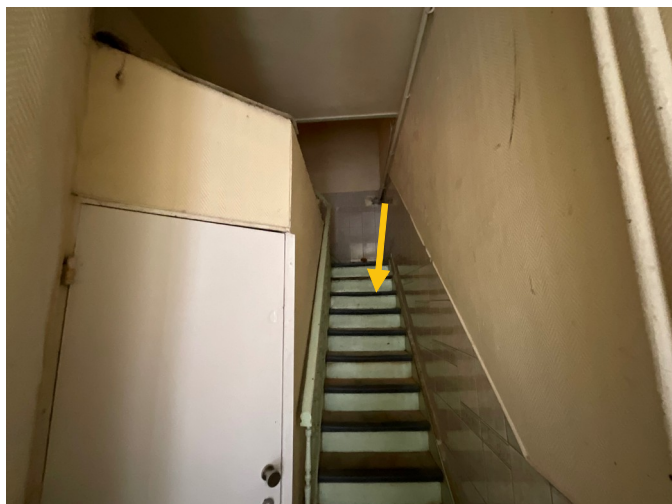
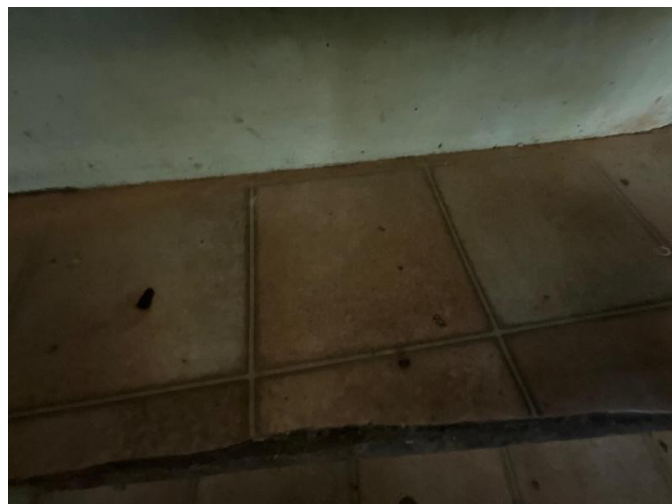
### Informatie over een niet-asbestverdacht materiaal

| Basis voor advies | De asbestdeskundige beoordeelt het materiaal als niet-asbestverdacht. |
