Asbestinventarisatetest

De Biezen 14, 2370 Arendonk

Attestnummer : 20221126-000015.000

Uitgegeven op : 26.11.2022

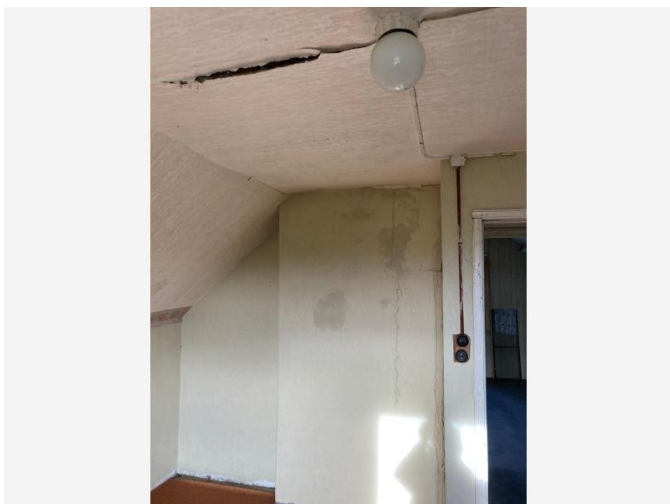
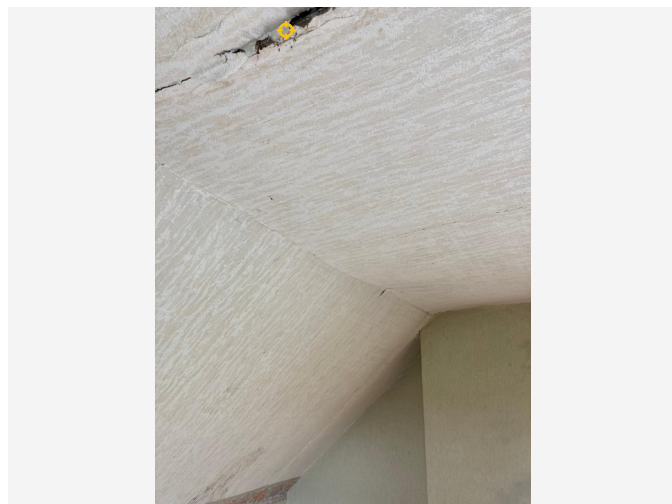
Beschrijving	pleisterwerk
Omgeving	Binnen
Primaire drager	Binnenwand

Bindmiddel van materiaal	Gips - kalk
Gebondenheid op basis van bindmiddel	Niet-hechtgebonden
Hoeveelheid (oppervlakte - dikte - aantal)	• 150,00 m ² - 2,00 cm - 1 stuk
Totaal volume	3,00 m ³
Identificatiemethode	Vaststelling met monstername
Destructieve handeling voor identificatie	Nee

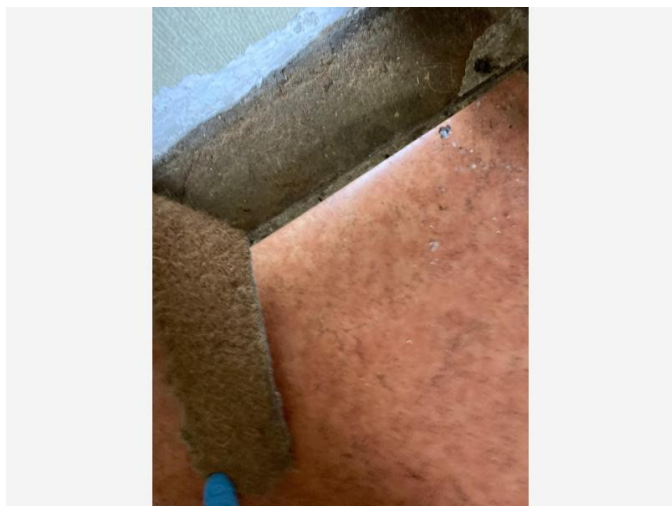
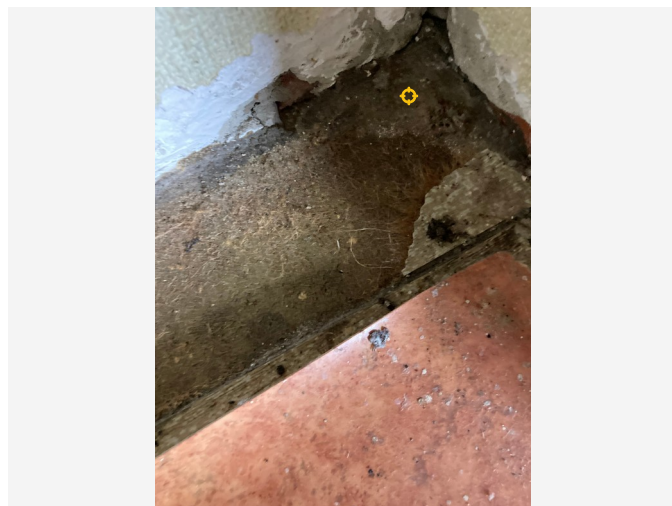
Beschrijving	vloerzeil onder ander vloerzeil
Omgeving	Binnen
Primaire drager	Vloer
Bindmiddel van materiaal	Karton - papier - viltachtig

Gebondenheid op basis van bindmiddel	Niet-hechtgebonden
Hoeveelheid (oppervlakte - aantal)	<ul style="list-style-type: none"> • 50,00 m² - 1 stuk
Totale oppervlakte	50,00 m ²
Identificatiemethode	Vaststelling met monstername
Destructieve handeling voor identificatie	Nee
Opmerking	Bovenste vloerzeil is niet asbesthouden maar het vloerzeil (is gelijmd) is wel asbestverdacht. Hiervan werd een monster genomen.
