Asbestinventarisatetest

Kromstraat 39, 2470 Retie

Attestnummer : 20241201-000061.000

Uitgegeven op : 01.12.2024

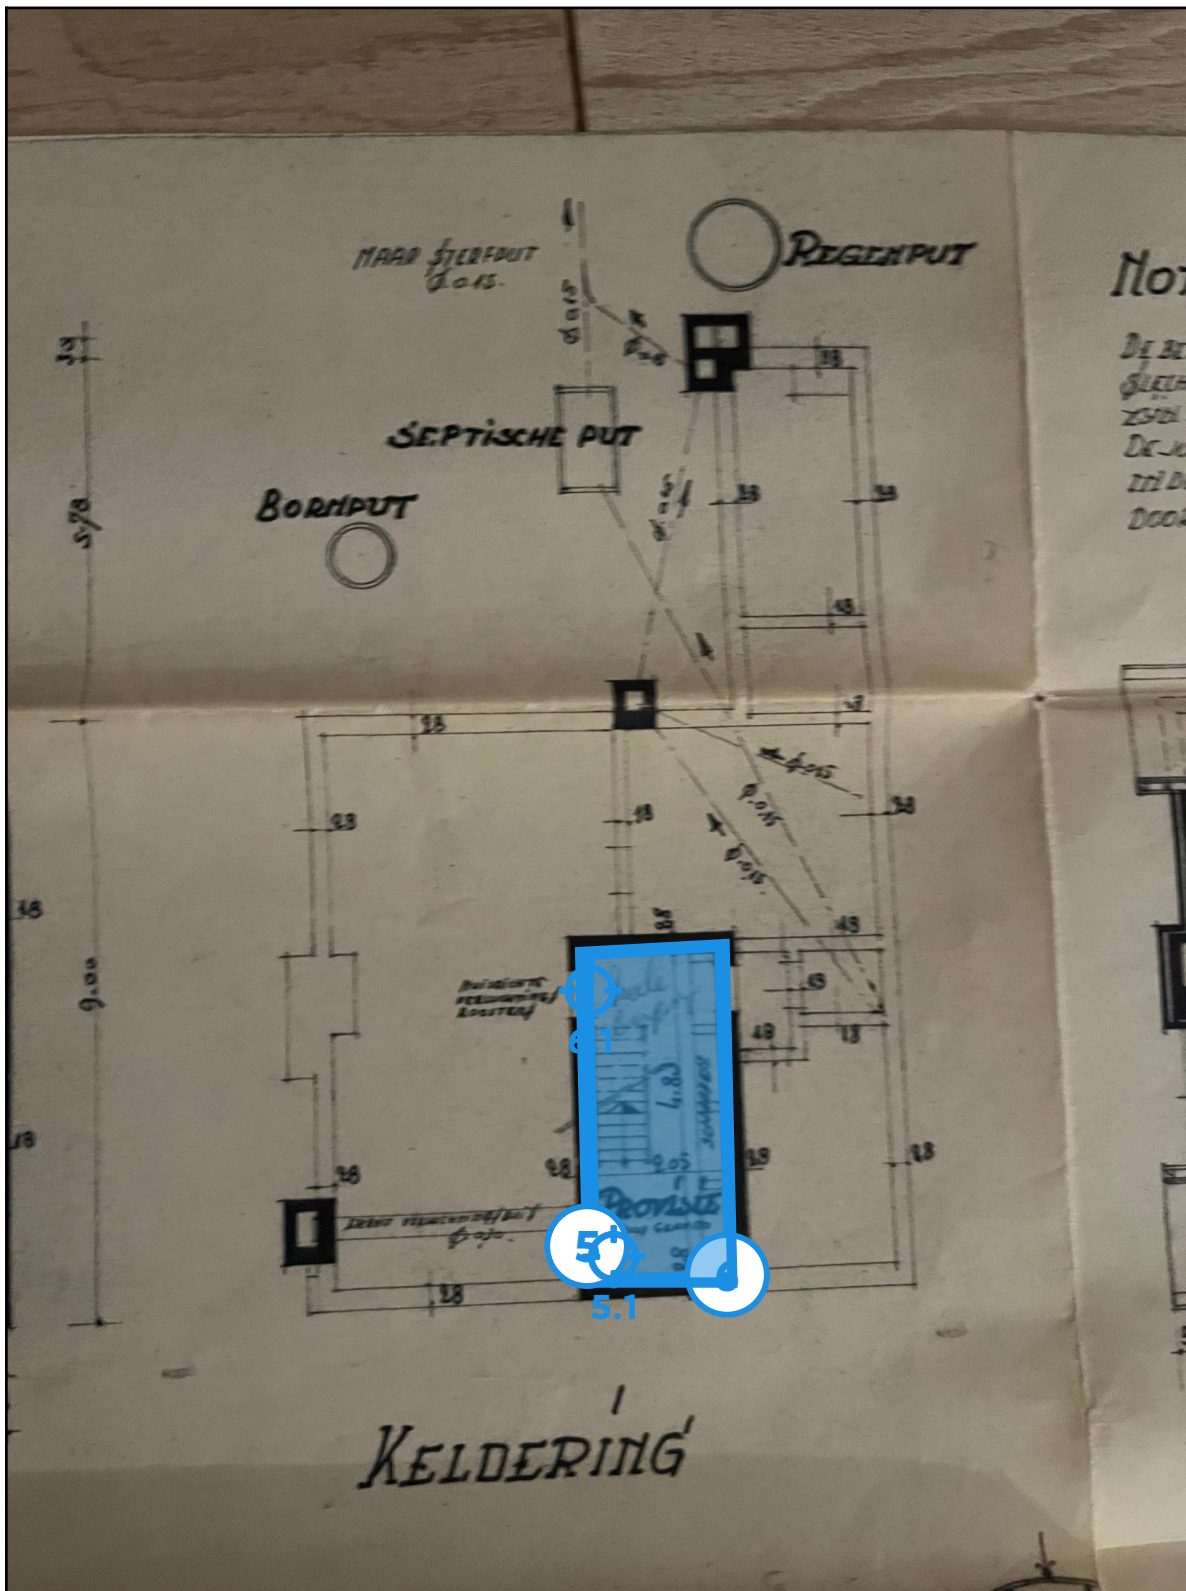
Plan 1.1: IMG_5962

5. Pleisterwerk plafonds	Geen asbest	-
5.1 Code: MM02	Mengmonster	-
6. Pleisterwerk wanden	Geen asbest	-
6.1 Code: MM01	Mengmonster	-

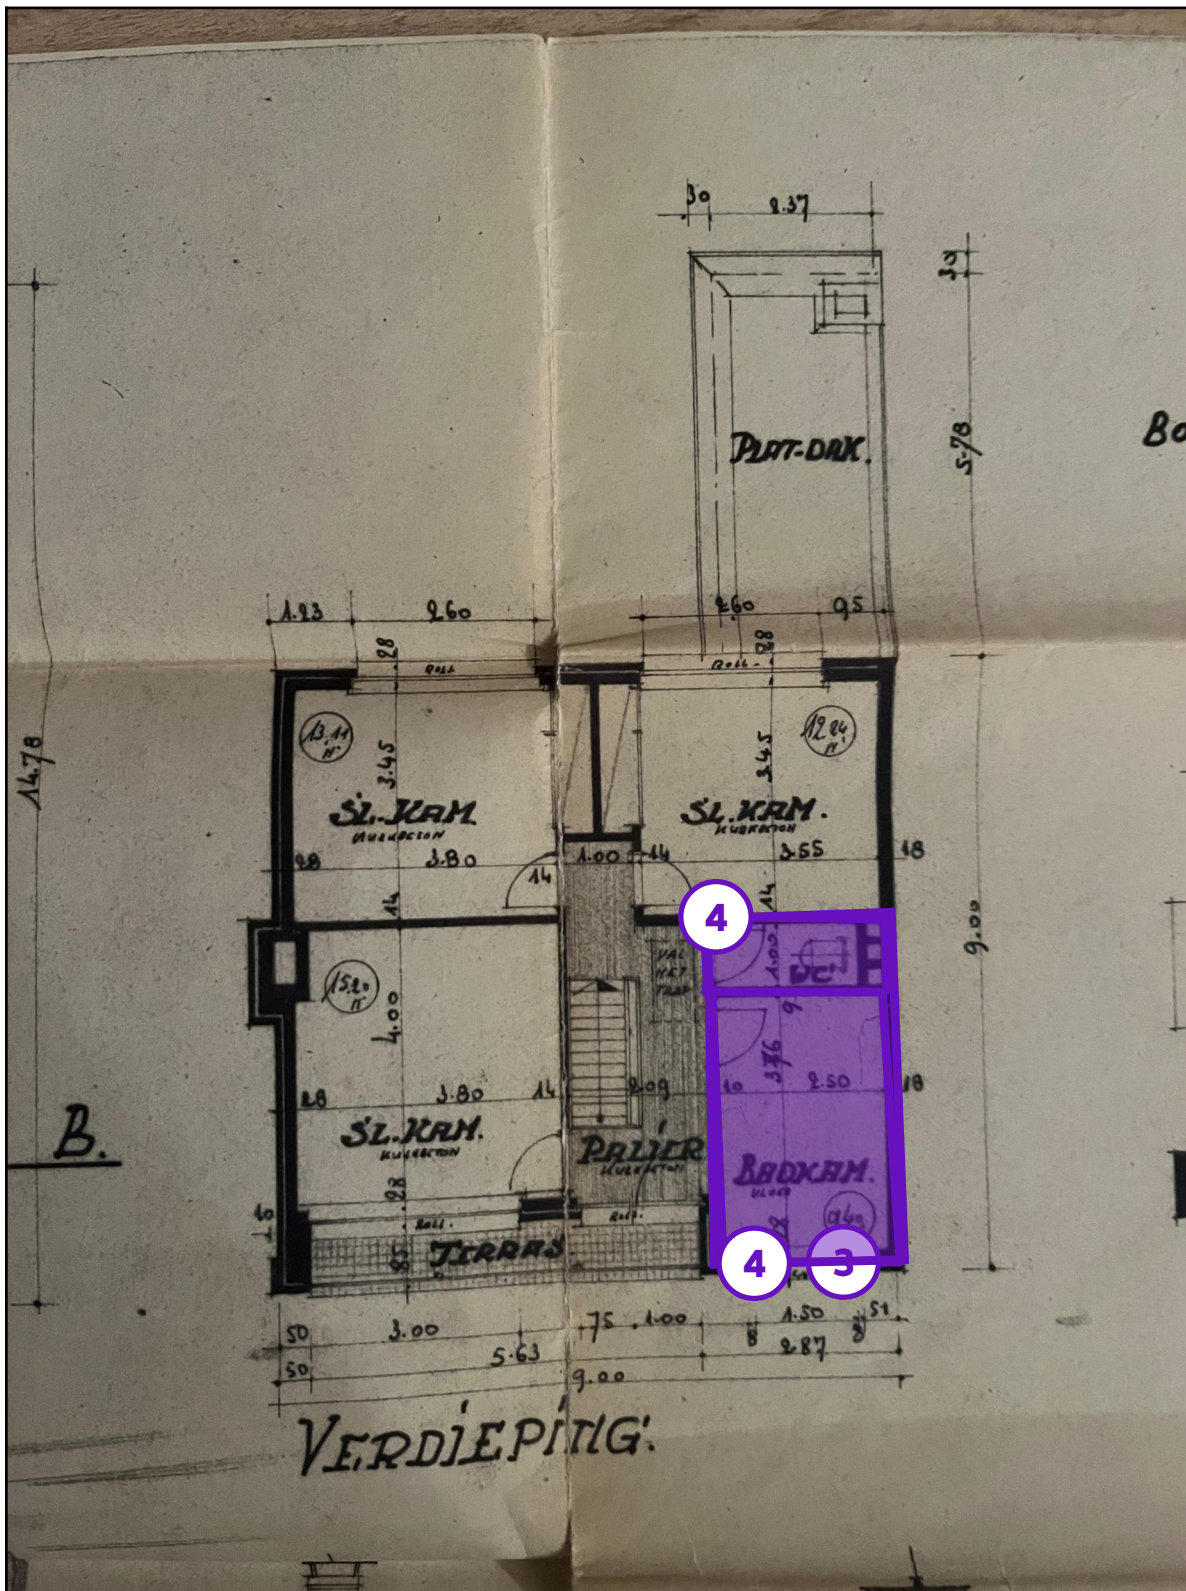
Plan 1.3: IMG_5961

3. Faiencetegels	Advies	-
4. Vloertegels	Advies	-
