Asbestinventarisatetest

Lindenlaan 13, 2460 Kasterlee

Attestnummer : 20240703-000211.000

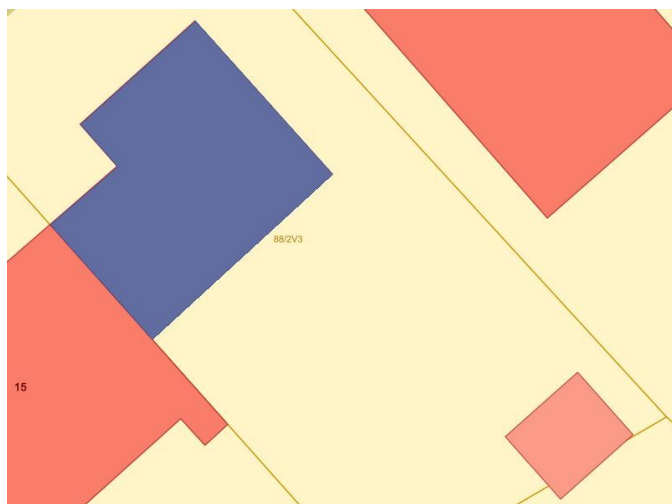
Zone 1: Woning

- 3 Asbestmaterialen**
- 0 Beperkingen
- 0 Uitsluitingen
- 0 Roerende goederen
- 0 Puin, steenslag, (water)bodem
- 1 Adviezen**
- 2 Geen asbest**

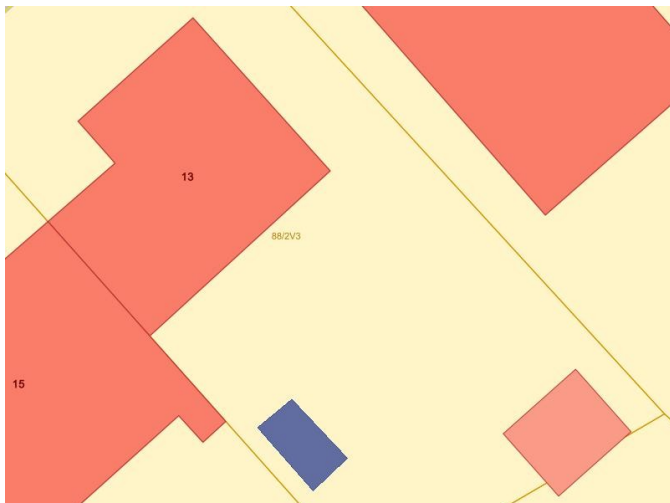
Zone 2: Afdak

- 0 Asbestmaterialen
- 0 Beperkingen
- 0 Uitsluitingen
- 0 Roerende goederen
- 0 Puin, steenslag, (water)bodem
- 1 Adviezen**
- 0 Geen asbest

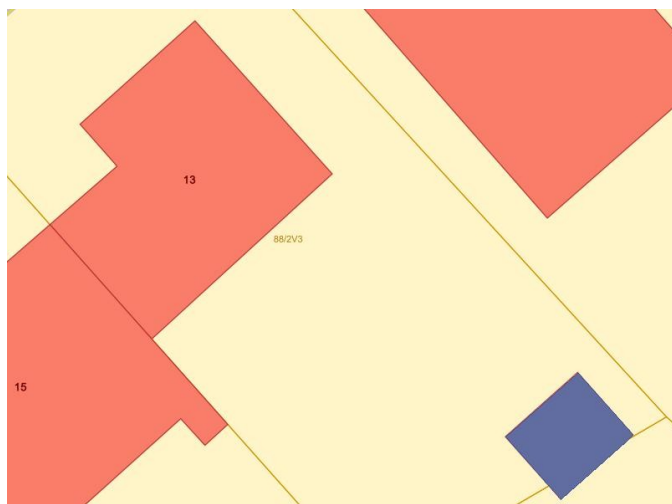
Zone 3: Tuinhuis

- 0 Asbestmaterialen
- 0 Beperkingen
- 0 Uitsluitingen
- 0 Roerende goederen
- 0 Puin, steenslag, (water)bodem
- 1 Adviezen**
- 0 Geen asbest
