# Asbestinventarisatetest

Hendrik Baekelandlaan 29, 8211 Zedelgem

Attestnummer : 20230906-000246.000

Uitgegeven op : 06.09.2023

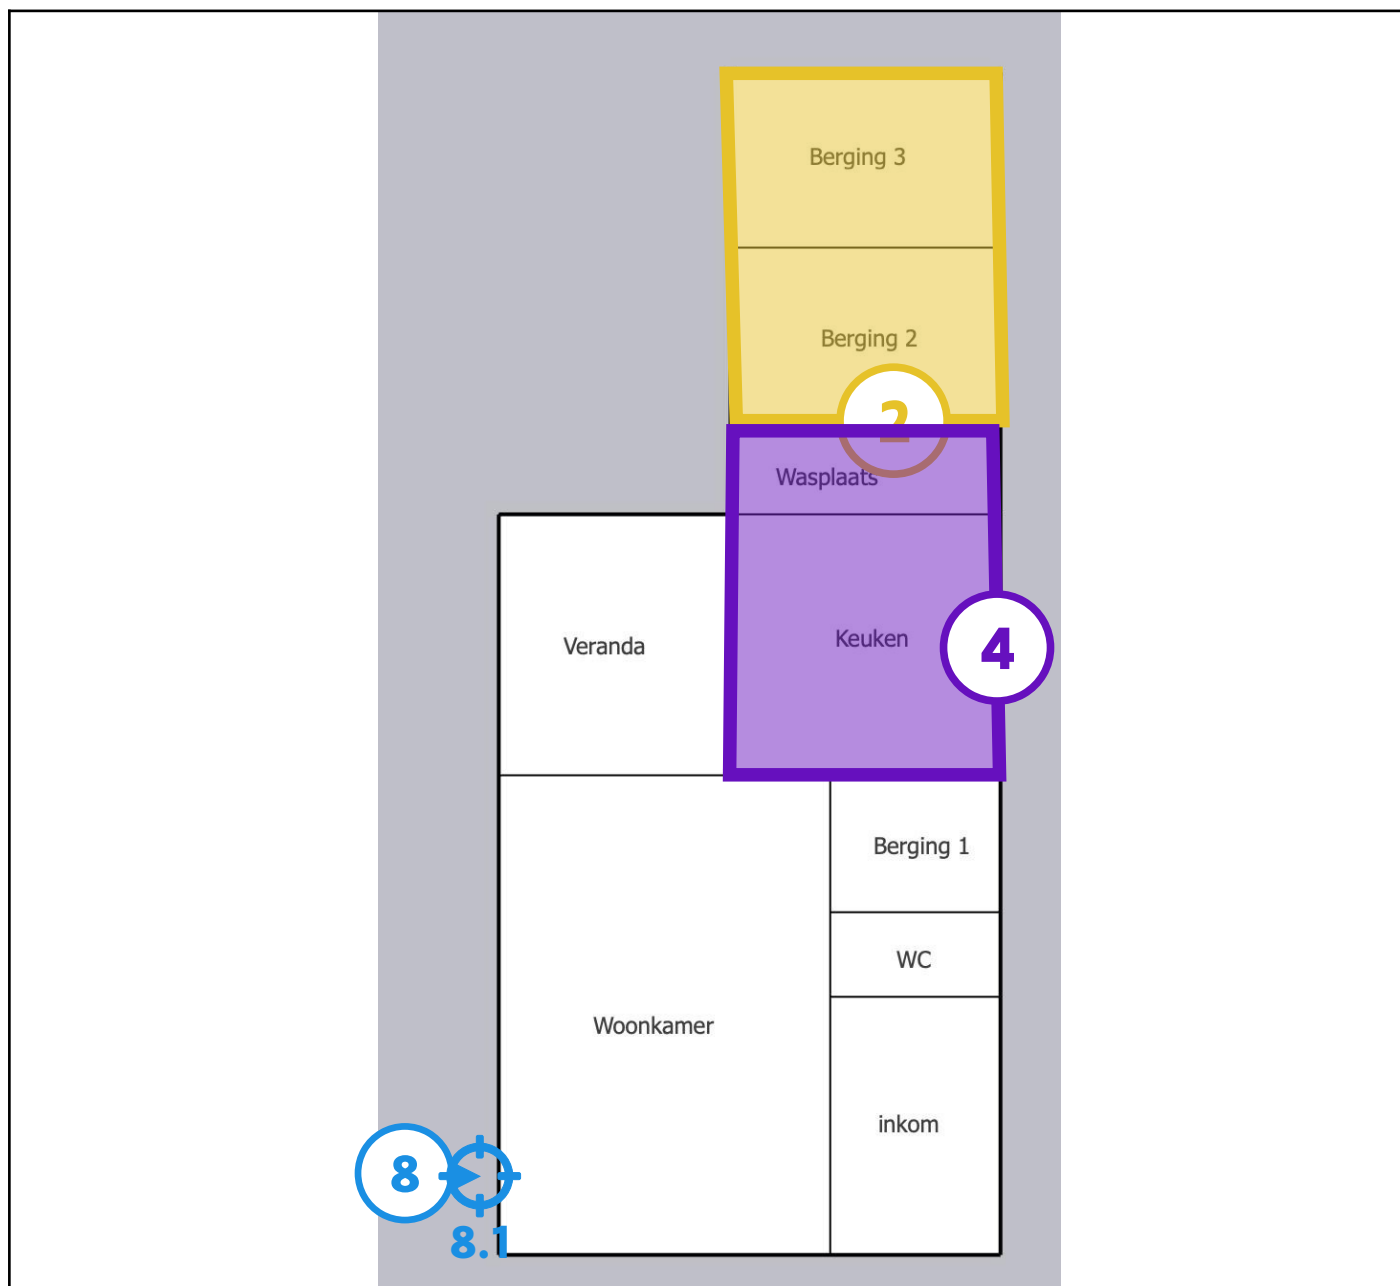
## Plan 1.1: Grondplan - V0 (Woning)

Beschrijving	Type	Actie
2. Onderdakplaten - Vooraan & achteraan woning	Asbestmateriaal	Zorgvuldig beheren
4. Plat dak - EPDM bovenlaag (Boven keuken)	Advies	-
8. Kit - Linkergevel exterieur	Geen asbest	-

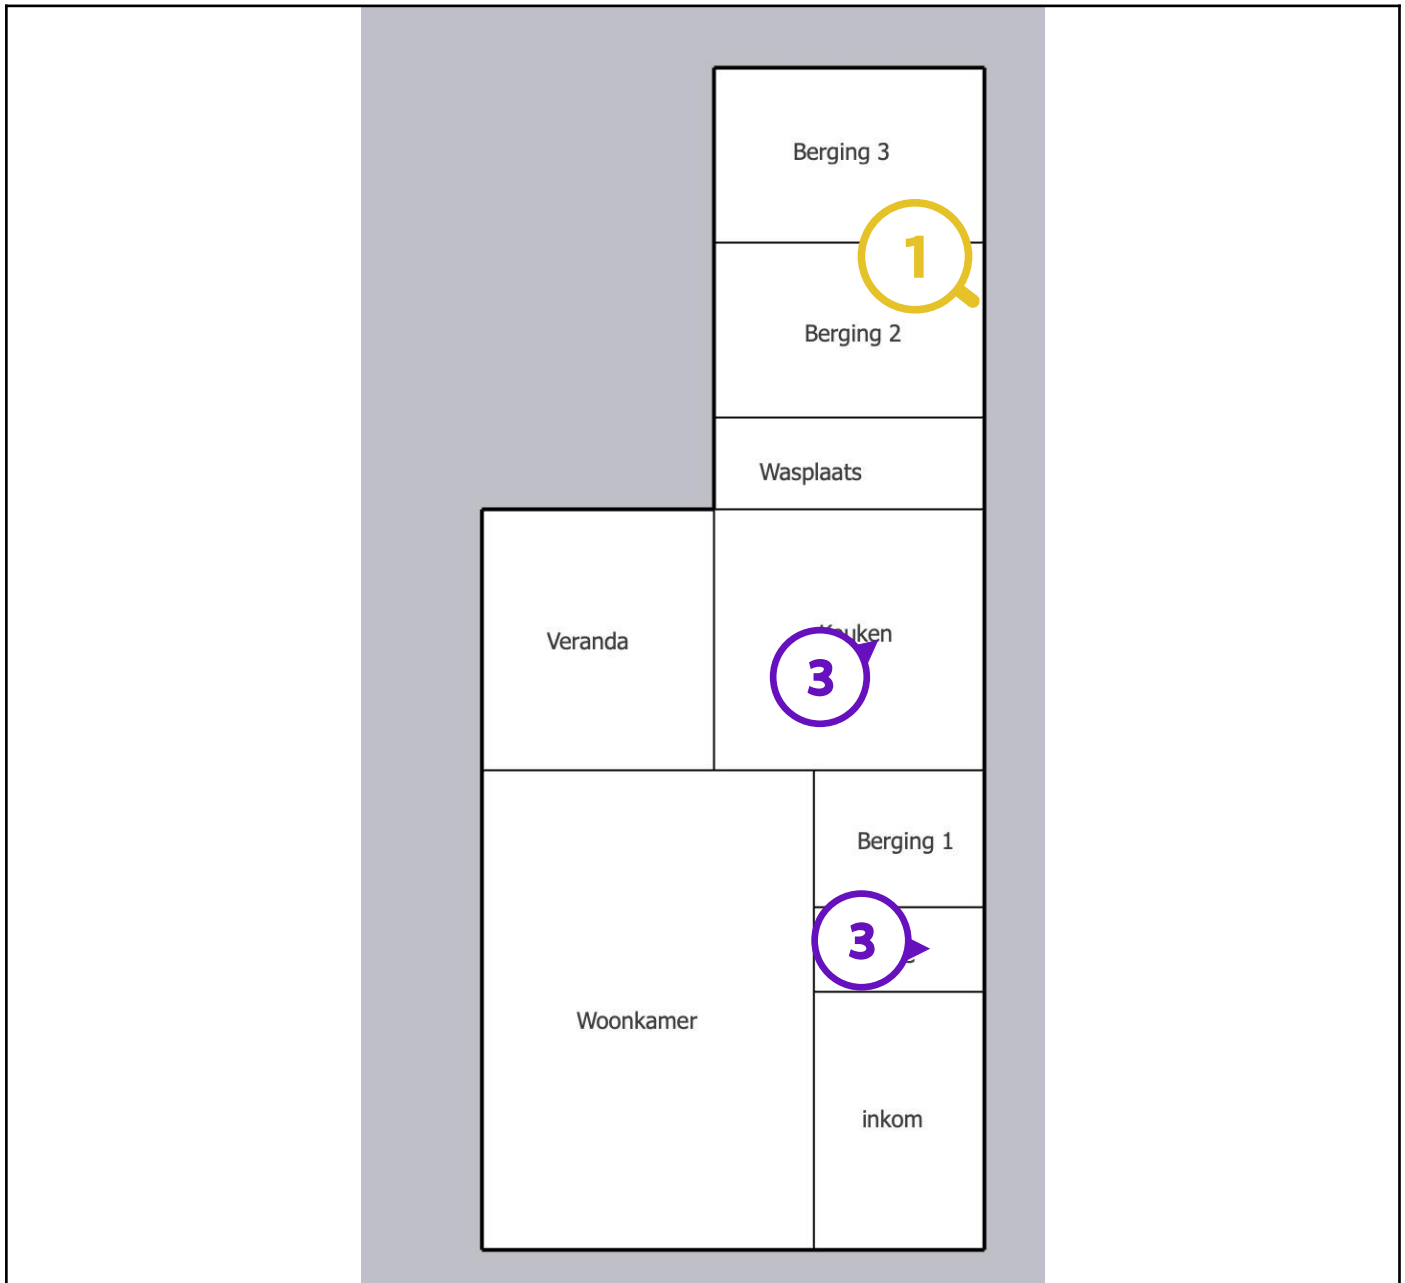
## Plan 1.3: Grondplan - V0 (Woning)

Beschrijving	Type	Actie
1. Legplank - Berging 2	Asbestmateriaal	Zorgvuldig beheren
3. Onderliggende lagen (Badkamer/keuken/WC)	Advies	-

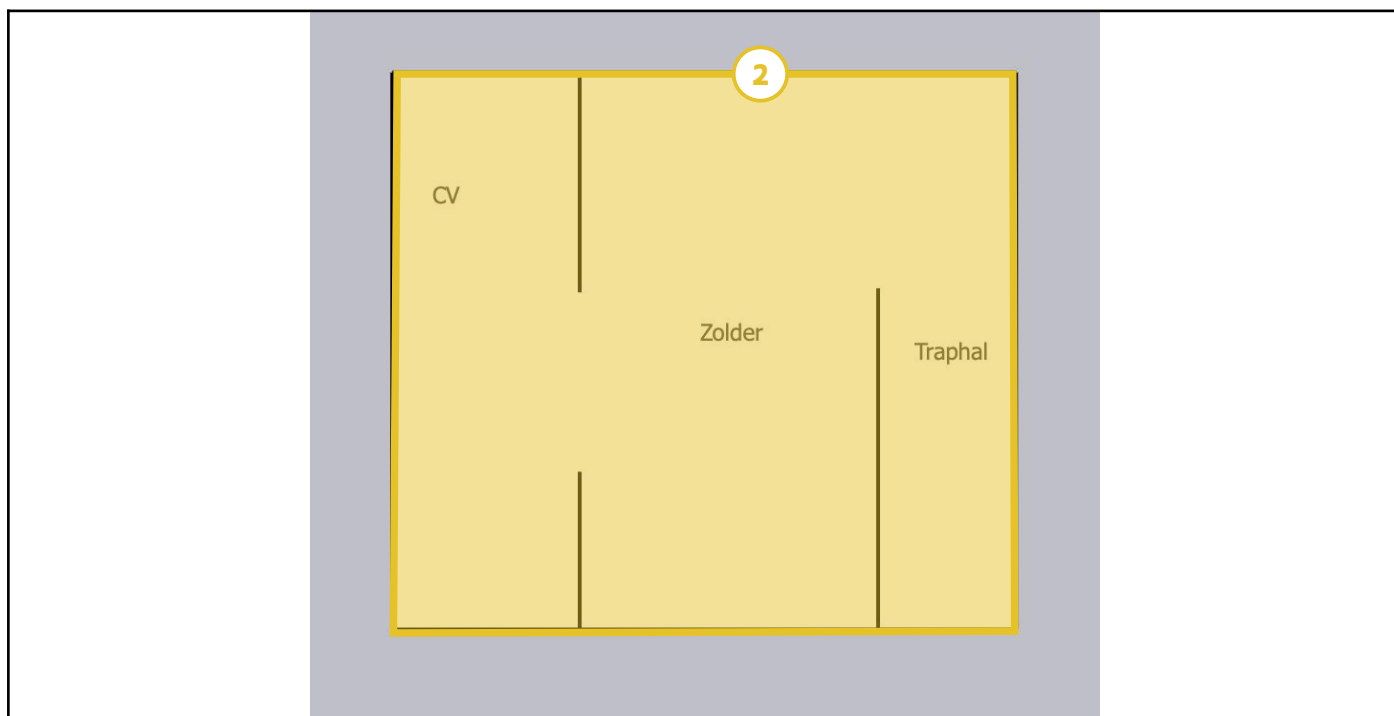
## Plan 1.7: Grondplan - V2 (Woning)

Beschrijving	Type	Actie
2. Onderdakplaten - Vooraan & achteraan woning	Asbestmateriaal	Zorgvuldig beheren

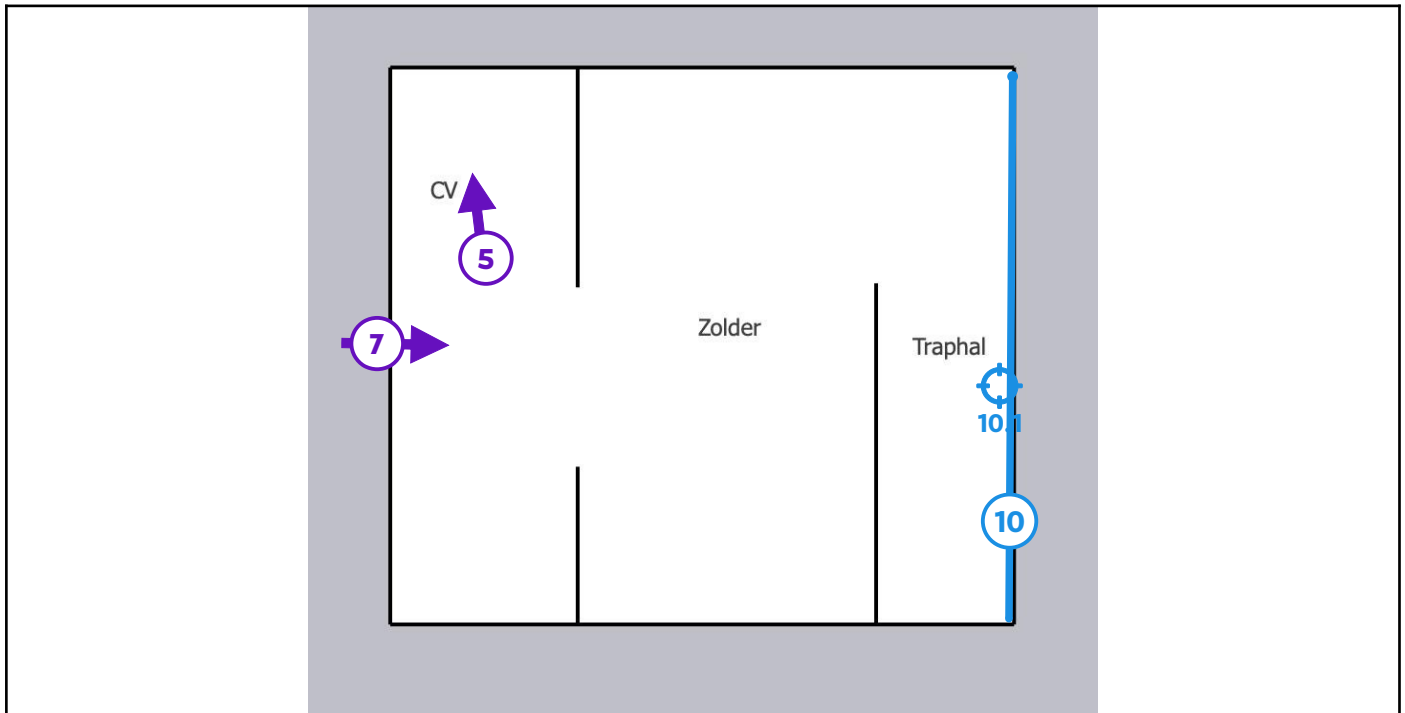
## Plan 1.8: Grondplan - V2 (Woning)

Beschrijving	Type	Actie
5. Gasketel/boiler - Zolderkamer	Advies	-
7. Schouwpijp - Op dak	Advies	-
10. Pleisterwerk - Muren (Woning)	Geen asbest	-
10.1 Code: 75967 - 1	Mengmonster	-

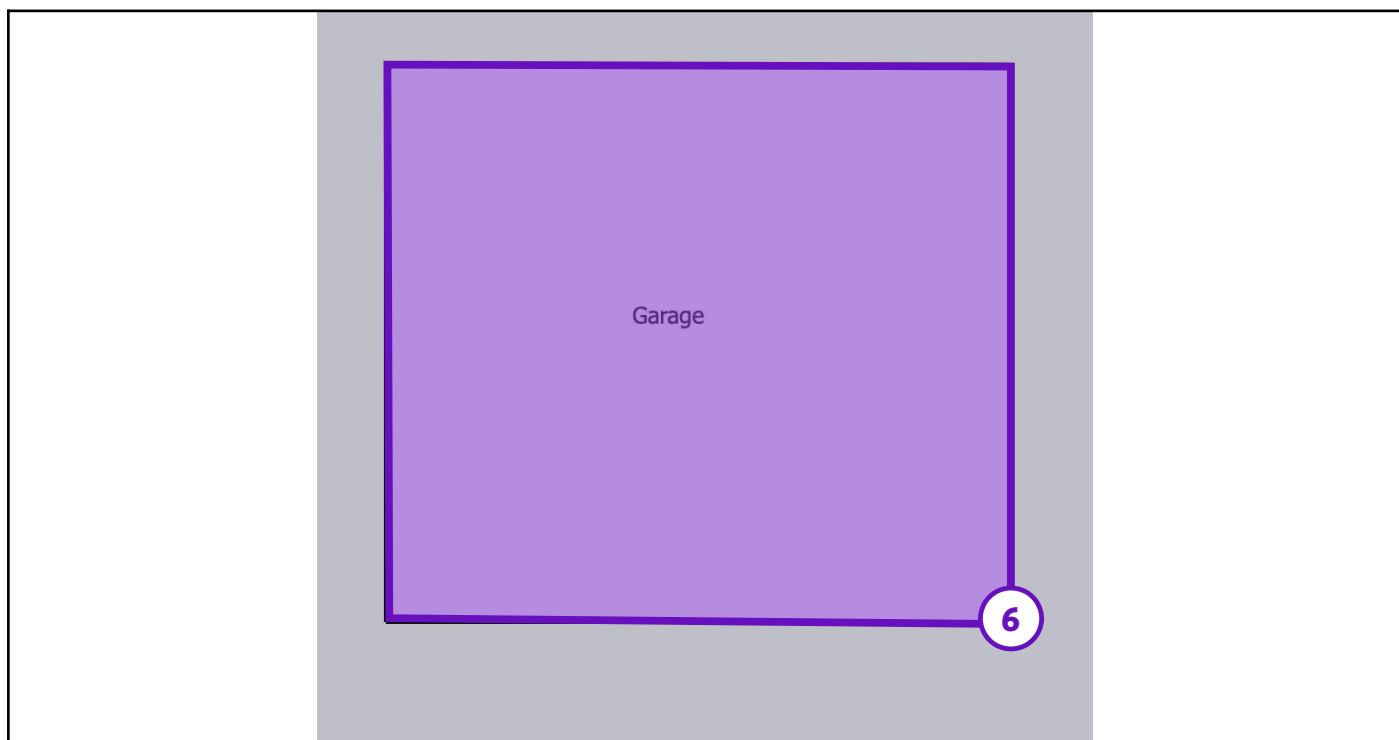
## Plan 2.1: Grondplan - Garage

Beschrijving	Type	Actie
6. Garage - Vernieuwd (dak)	Advies	-
