# Asbestinventarisatetest

Biesbeekstraat 7, 1703 Dilbeek

Attestnummer : 20231026-000182.000

Uitgegeven op : 26.10.2023

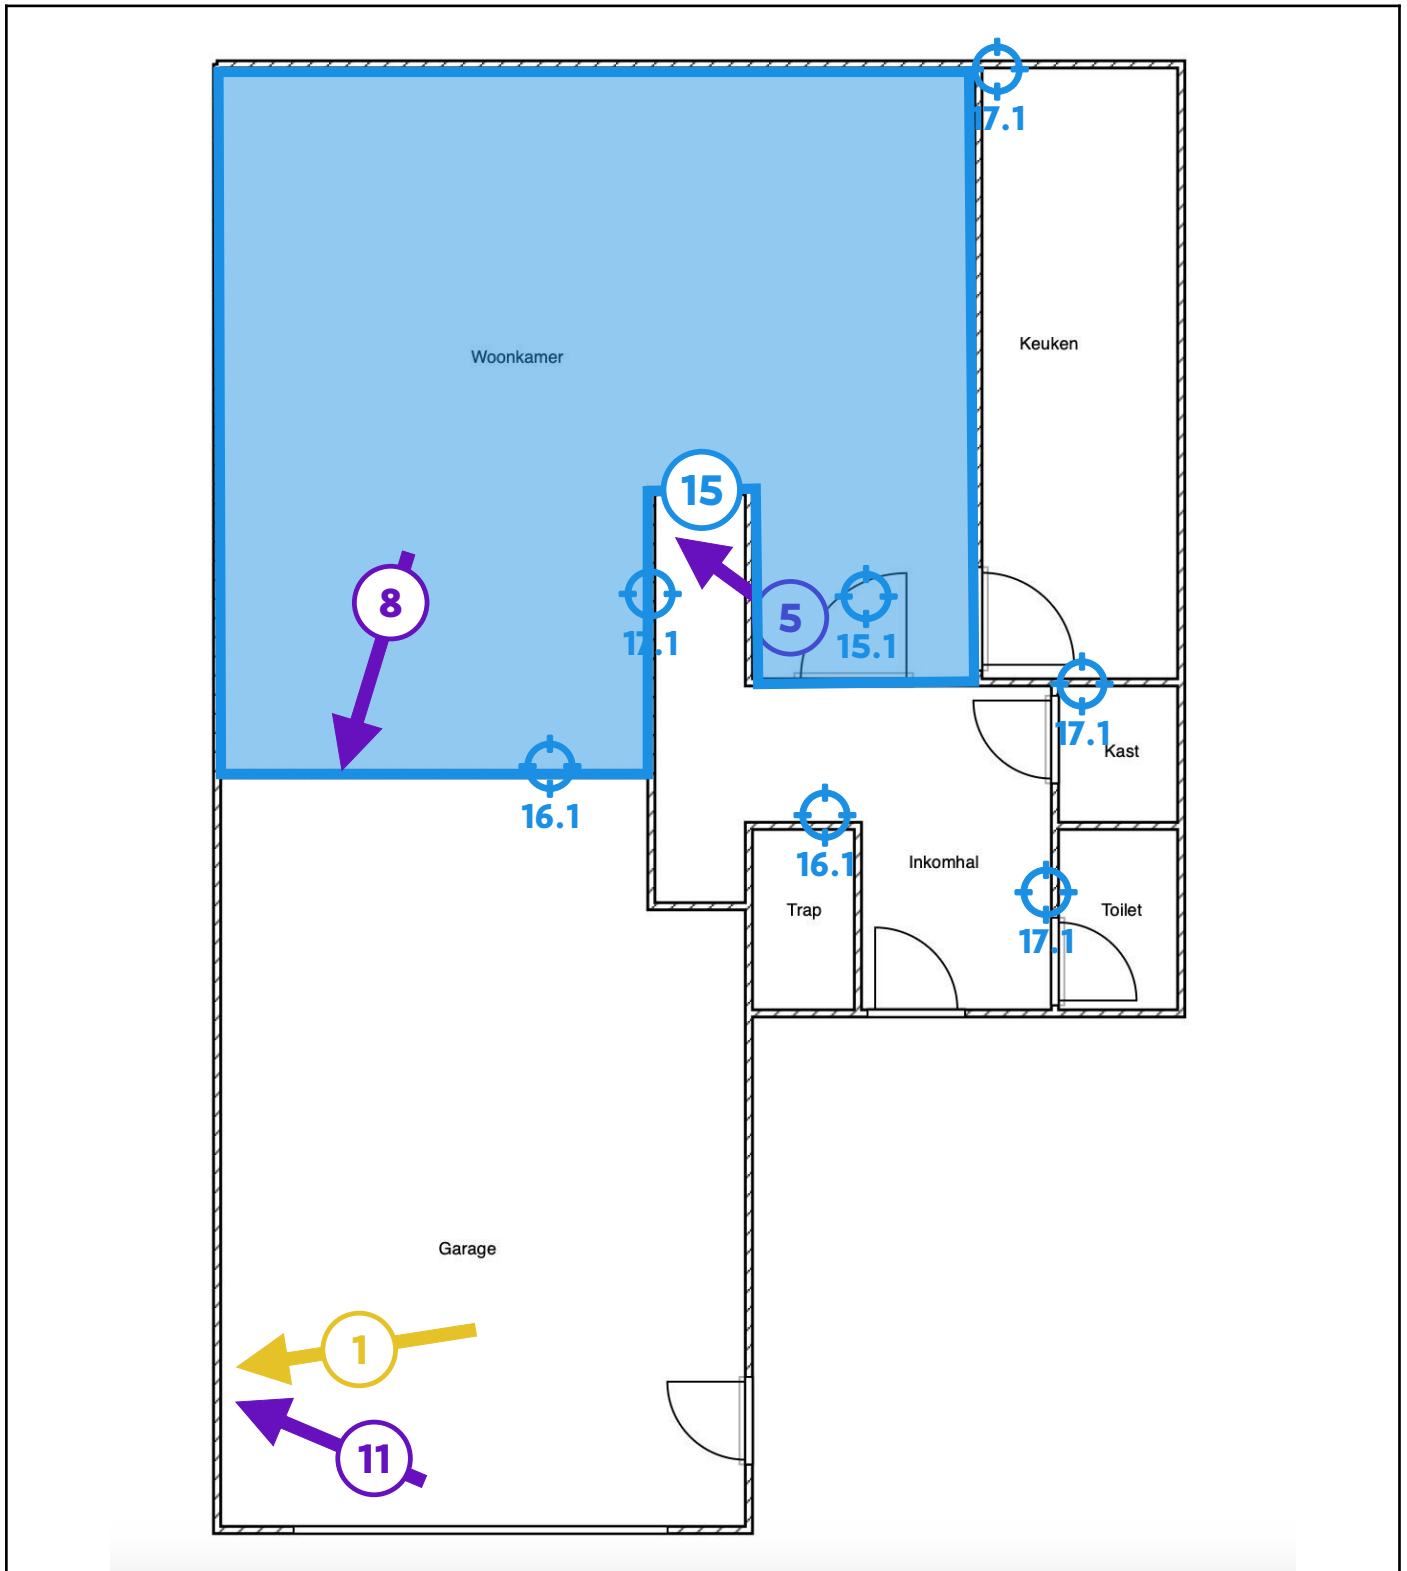
# Plan 1.1: Woning: gelijkvloers

1. Bakeliet garage	Asbestmateriaal	Zorgvuldig beheren
5. Buis in kruipkelder	Beperking	-
8. Mortel	Advies	-
11. Leidingisolatie	Advies	-
15. Vinyl woonkamer	Geen asbest	-
15.1 Code: Staal 5	Puntmonster	-
16. Pleisterwerk (plafonds)	Geen asbest	-
16.1 Code: Staal 4	Mengmonster	-
17. Pleisterwerk (muren)	Geen asbest	-
17.1 Code: Staal 3	Mengmonster	-

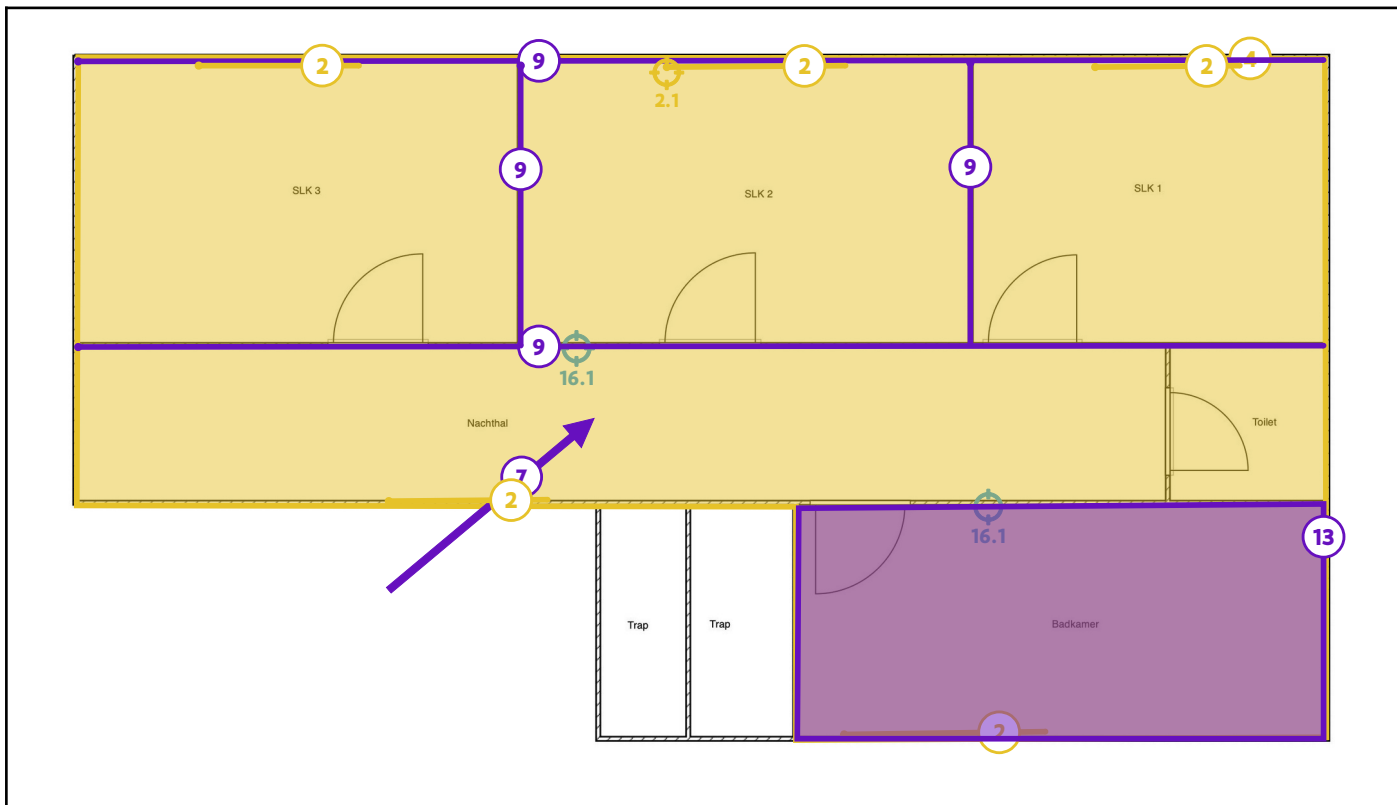
## Plan 1.2: Woning: bovenverdieping

Beschrijving	Type	Actie
2. Vensterbanken	Asbestmateriaal	Zorgvuldig beheren
2.1 Code: Staal 7	Puntmonster	-
4. Vinyltegel bovenverdieping	Asbestmateriaal	Zorgvuldig beheren
7. Mogelijks zwarte lijm onder vinyltegels	Advies	-
9. Valse wanden	Advies	-
13. Tegellijm achter faience tegels badkamer	Advies	-
16. Pleisterwerk (plafonds)	Geen asbest	-
16.1 Code: Staal 4	Mengmonster	-

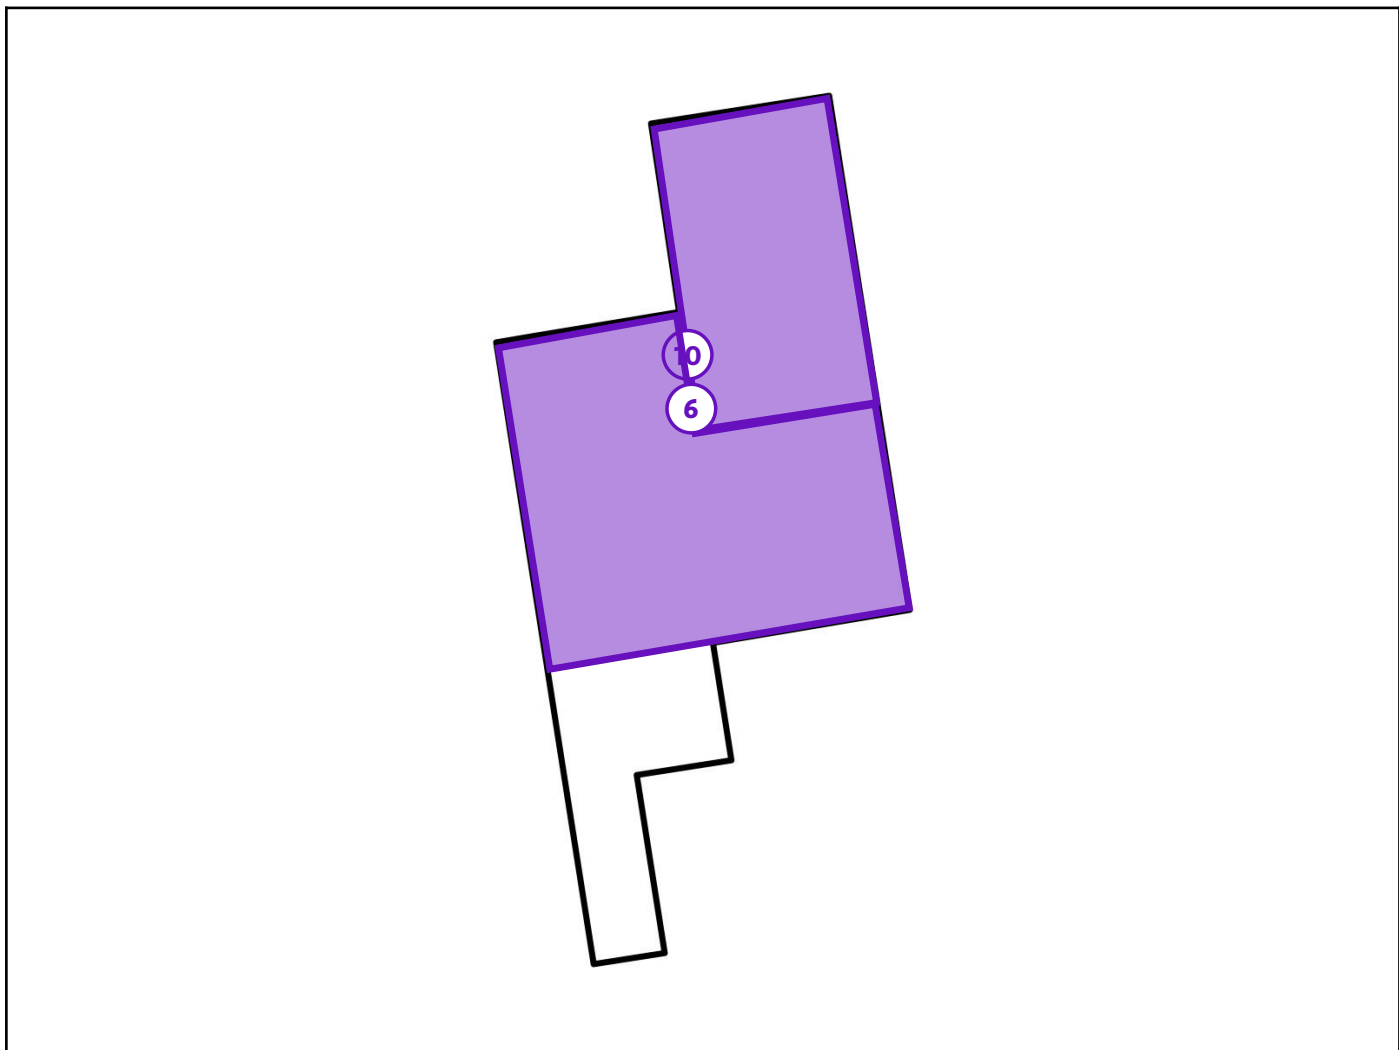
## Plan 1.3: Woning: daken

Beschrijving	Type	Actie
6. Dak woning	Beperking	-
10. EPDM dakbedekking garage	Advies	-

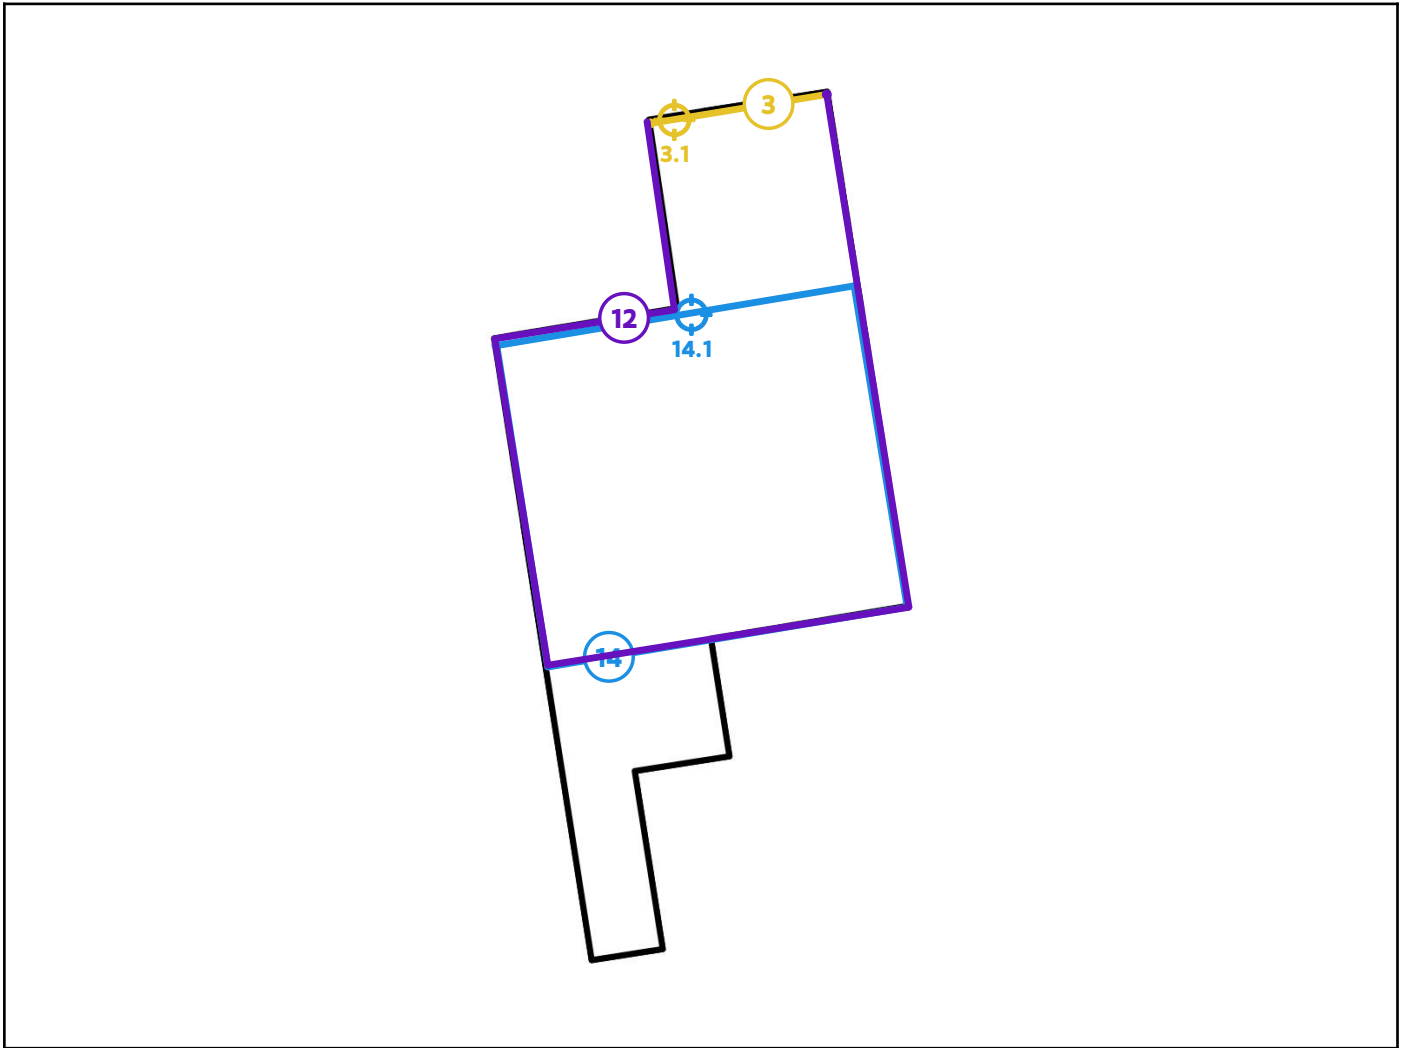
## Plan 1.4: Woning: buitenkant

Beschrijving	Type	Actie
3. Mastiek garage (gevel-kader)	Asbestmateriaal	Zorgvuldig beheren
3.1 Code: Staal 1	Puntmonster	-
12. Silicone buitenschrijnwerk	Advies	-
14. Mastiek tussen beton buitengevel	Geen asbest	-
14.1 Code: Staal 2	Puntmonster	-
