Asbestinventarisatetest

Terheugenstraat 28A, 1670 Pepingen

Attestnummer : 20241108-000002.000

Uitgegeven op : 08.11.2024

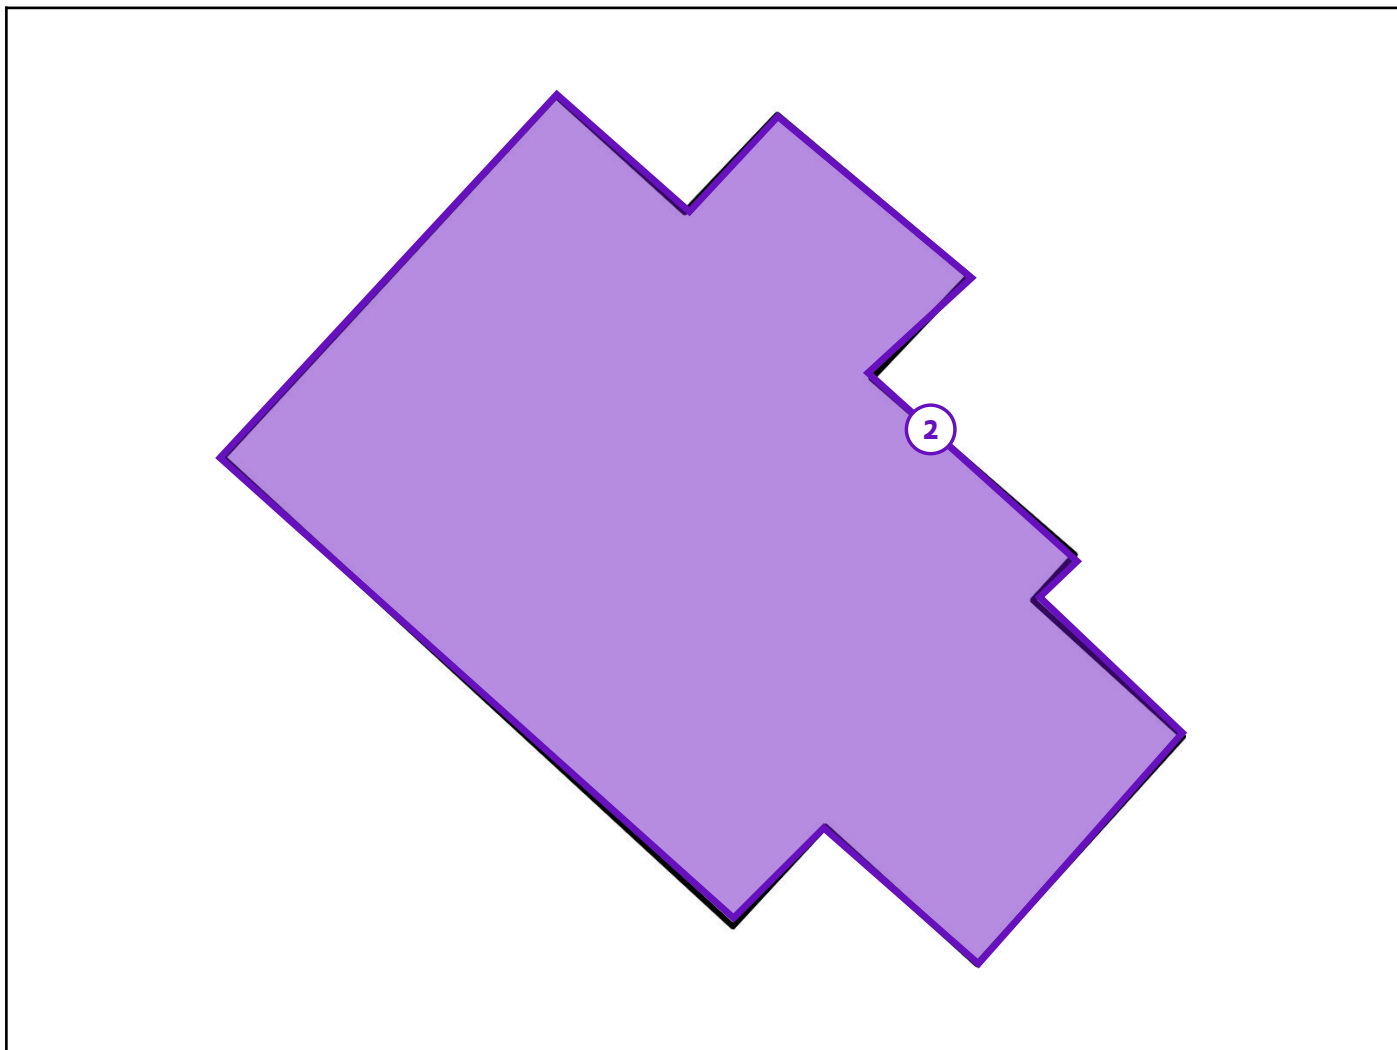
Plan 1.1: woning plan

Beschrijving	Type	Actie
2. Onderdak woning/garagegebouw	Advies	-

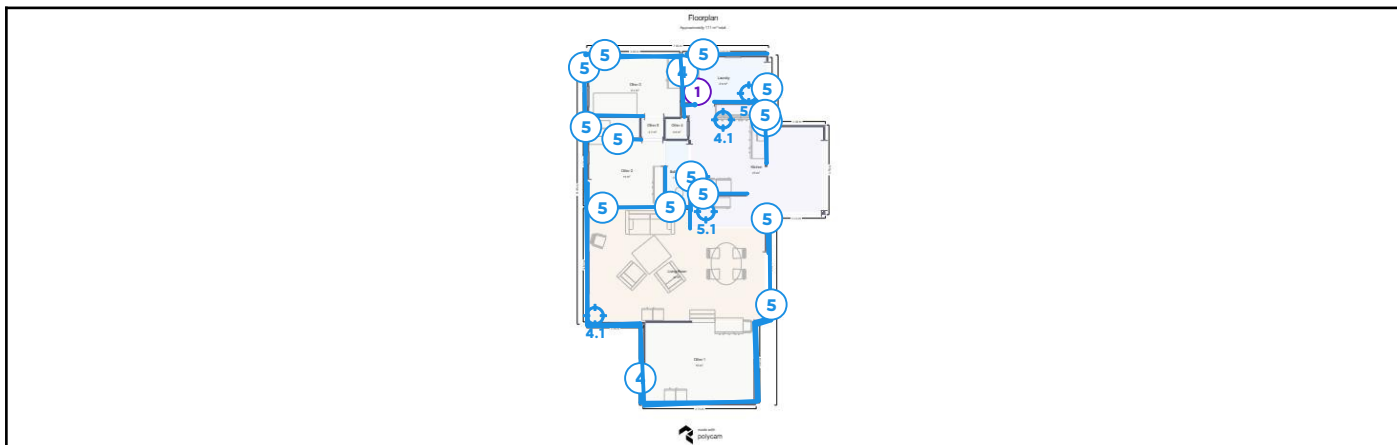
Plan 1.3: Plan gelijkvloers

Beschrijving	Type	Actie
1. Verwarmingsketels	Advies	-
4. Pleisterwerk plafond	Geen asbest	-
4.1 Code: 002	Mengmonster	-
5. Pleisterwerk muur	Geen asbest	-
5.1 Code: 001	Mengmonster	-

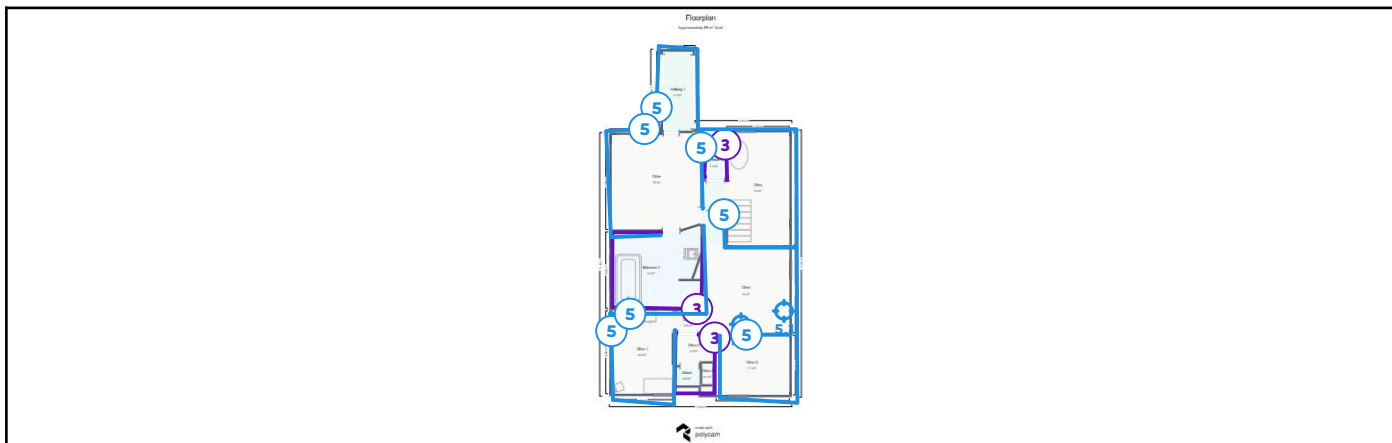
Plan 1.4: Plan verdieping

Beschrijving	Type	Actie
3. Tegellijm badkamer/douchekamer/wc/douche (zolder)	Advies	-
4. Pleisterwerk plafond	Geen asbest	-
4.1 Code: 002	Mengmonster	-
5. Pleisterwerk muur	Geen asbest	-
5.1 Code: 001	Mengmonster	-

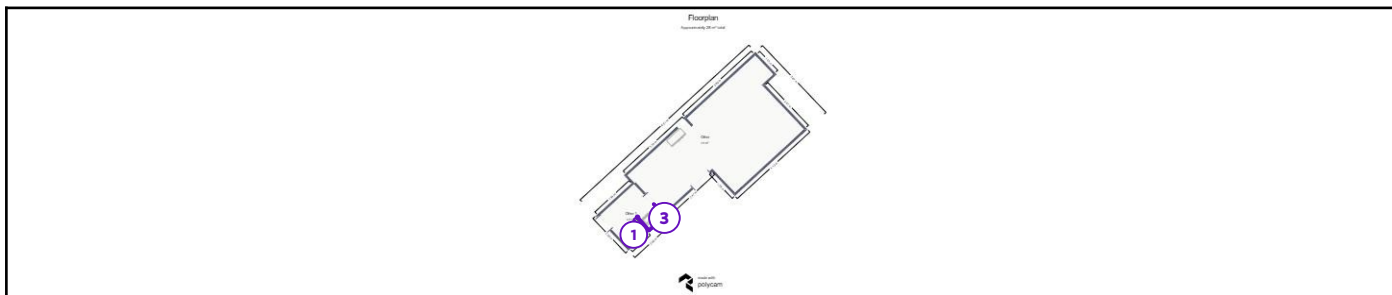
Plan 1.5: Plan zolder

Beschrijving	Type	Actie
1. Verwarmingsketels	Advies	-
3. Tegellijm badkamer/douchekamer/wc/douche (zolder)	Advies	-

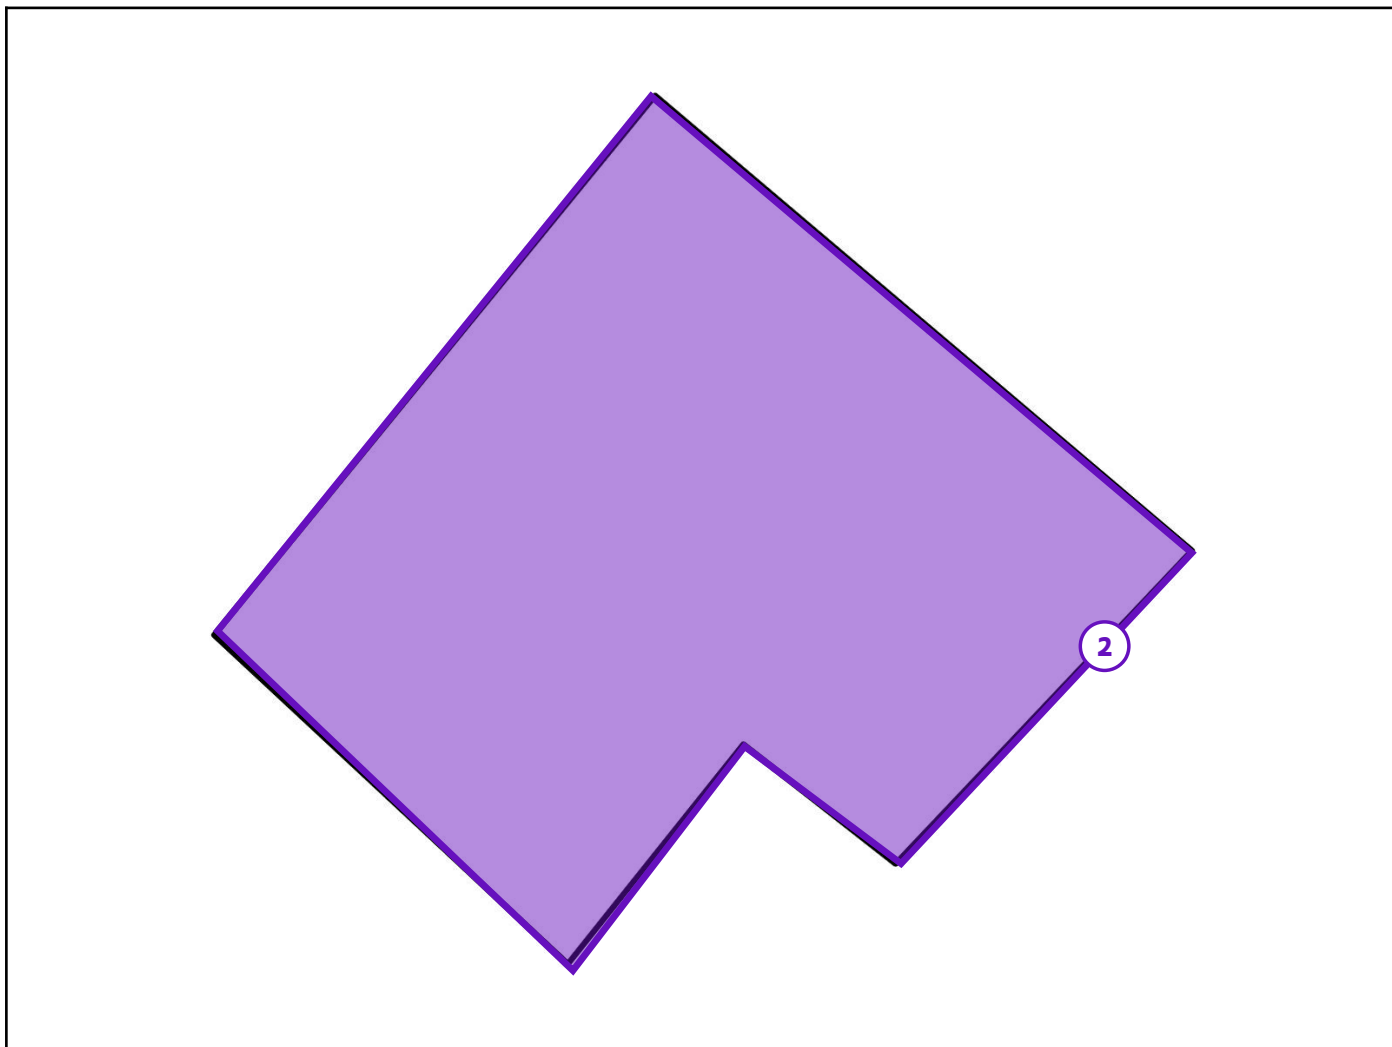
Plan 2.1: garagegebouw plan

Beschrijving	Type	Actie
2. Onderdak woning/garagegebouw	Advies	-
