# Asbestinventarisatetest

Edmond Thieffrylaan 126, 2640 Mortsel

Attestnummer : 20240401-000060.000

Uitgegeven op : 01.04.2024

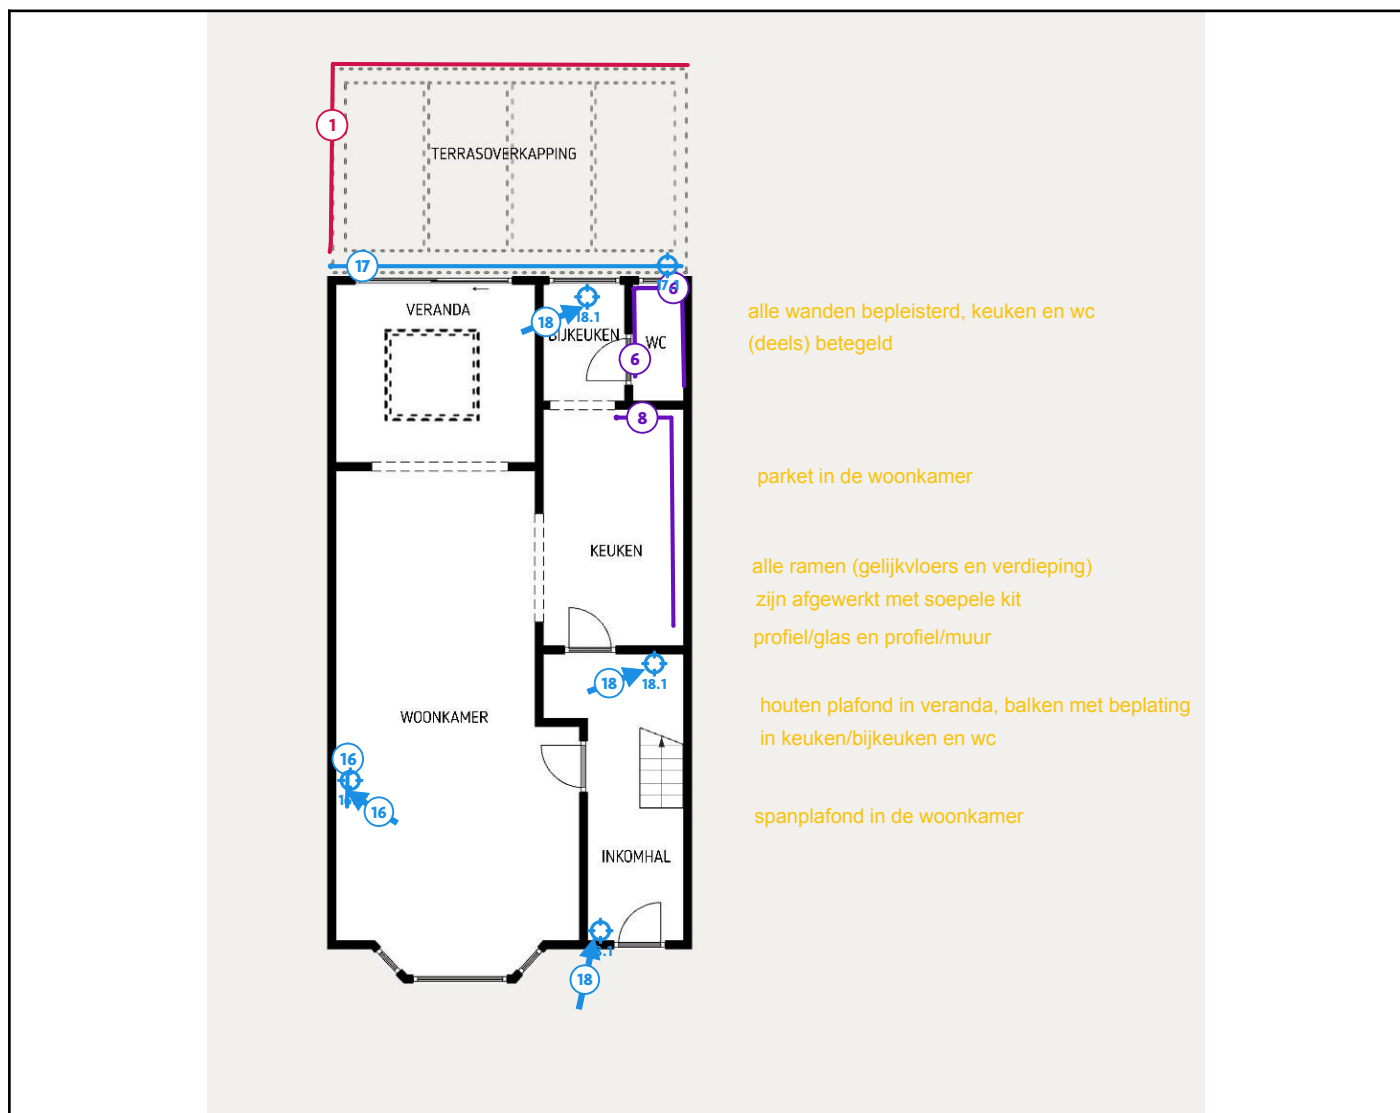
# Plan 1.1: 24074\_Plan GELIJKVLOERS

Beschrijving	Type	Actie
1. Residu in dakgoot overkapping	Asbestmateriaal	<b>Dringend verwijderen</b>
6. Faience tegels badkamer-wc	Advies	-
8. Faience tegels keuken	Advies	-
10. Valse plafonds in hout/pvc/alu	Advies	-
11. Spanplafond woonkamer	Advies	-
13. Parket vloer	Advies	-

15. Ramen met soepele kit	Advies	-
16. Koord inbouw cassette haard	Geen asbest	-
16.1 Code: P01	Puntmonster	-
17. Crepi buitengevel	Geen asbest	-
17.1 Code: P02	Puntmonster	-
18. Beploistering wand	Geen asbest	-
18.1 Code: M01	Mengmonster	-

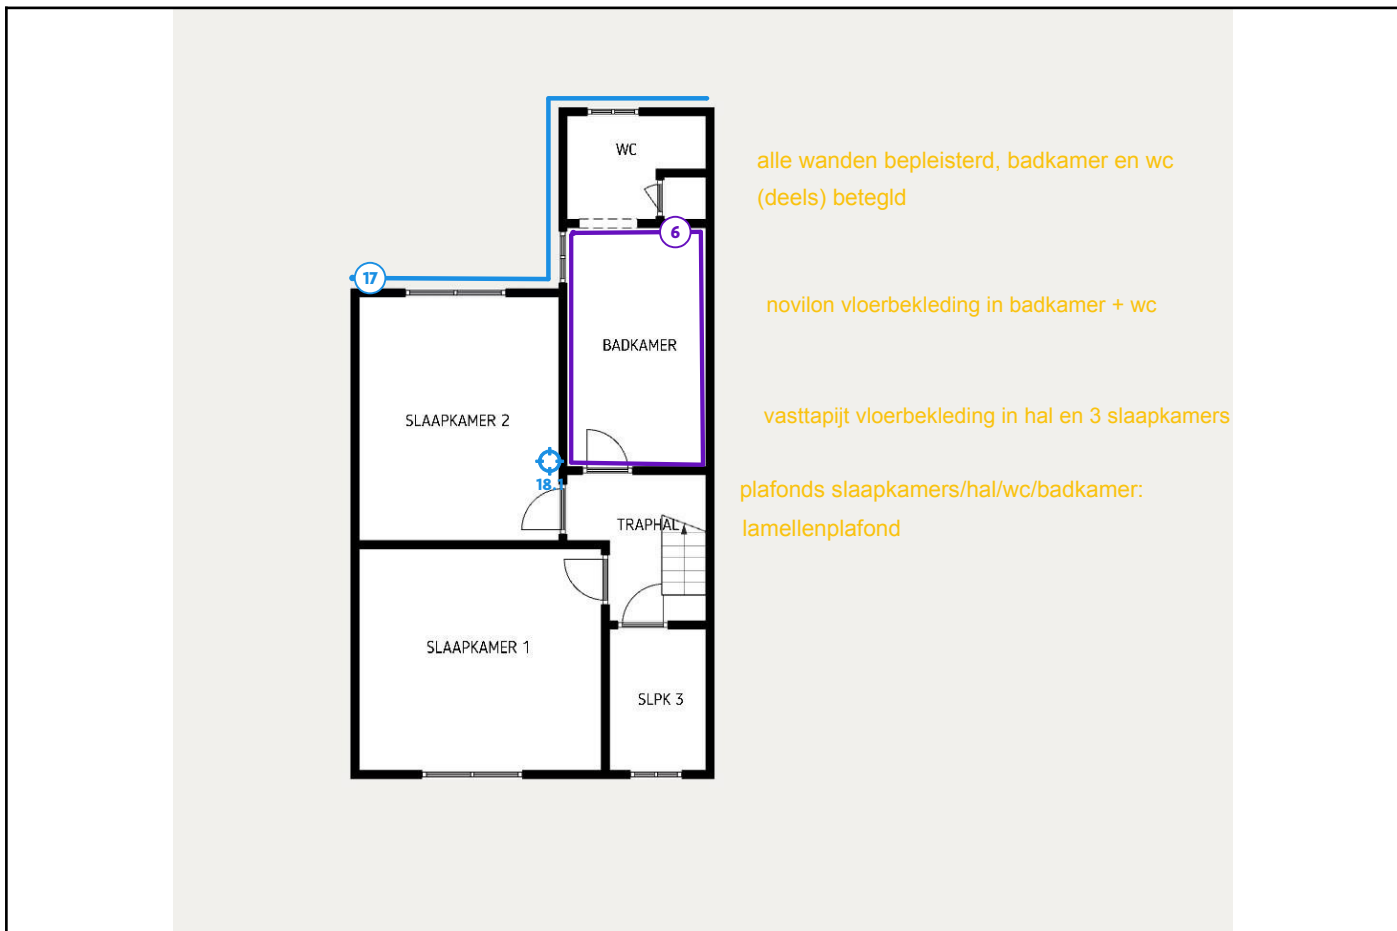
## Plan 1.2: 24074\_Plan VERDIEPING

Beschrijving	Type	Actie
6. Faience tegels badkamer-wc	Advies	-
7. Novilon vloer	Advies	-
10. Valse plafonds in hout/pvc/alu	Advies	-
14. Vasttapijt vloerbekleding	Advies	-
17. Crepi buitengevel	Geen asbest	-
18. Bepleistering wand	Geen asbest	-
18.1 Code: M01	Mengmonster	-

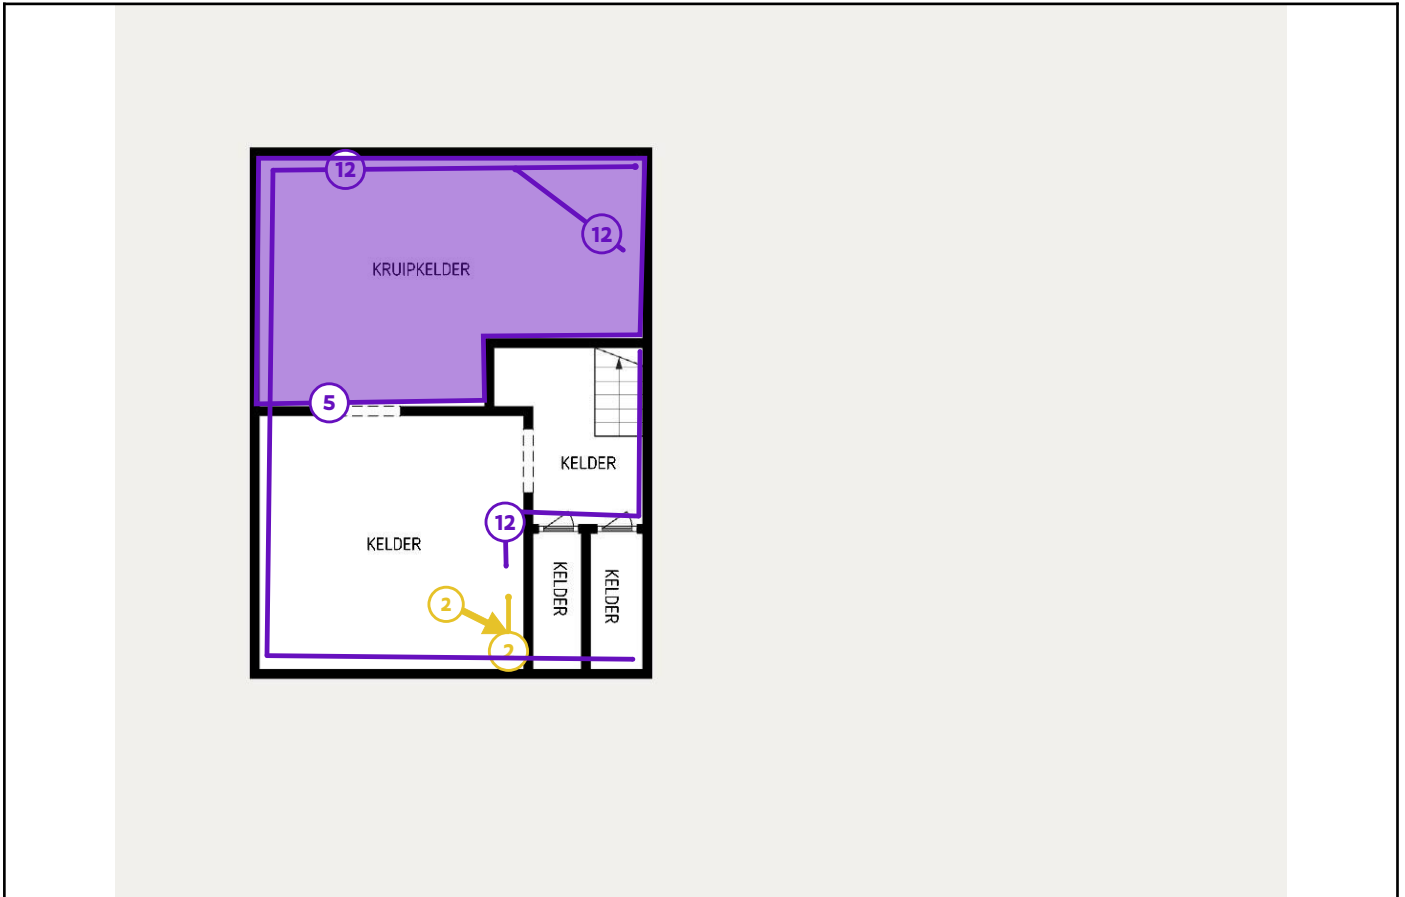
## Plan 1.3: 24074\_Plan KELDER

Beschrijving	Type	Actie
2. Bakelieten zekeringskast	Asbestmateriaal	Zorgvuldig beheren
5. Kruipruimte	Beperking	-
12. CV buisisolatie kelder	Advies	-

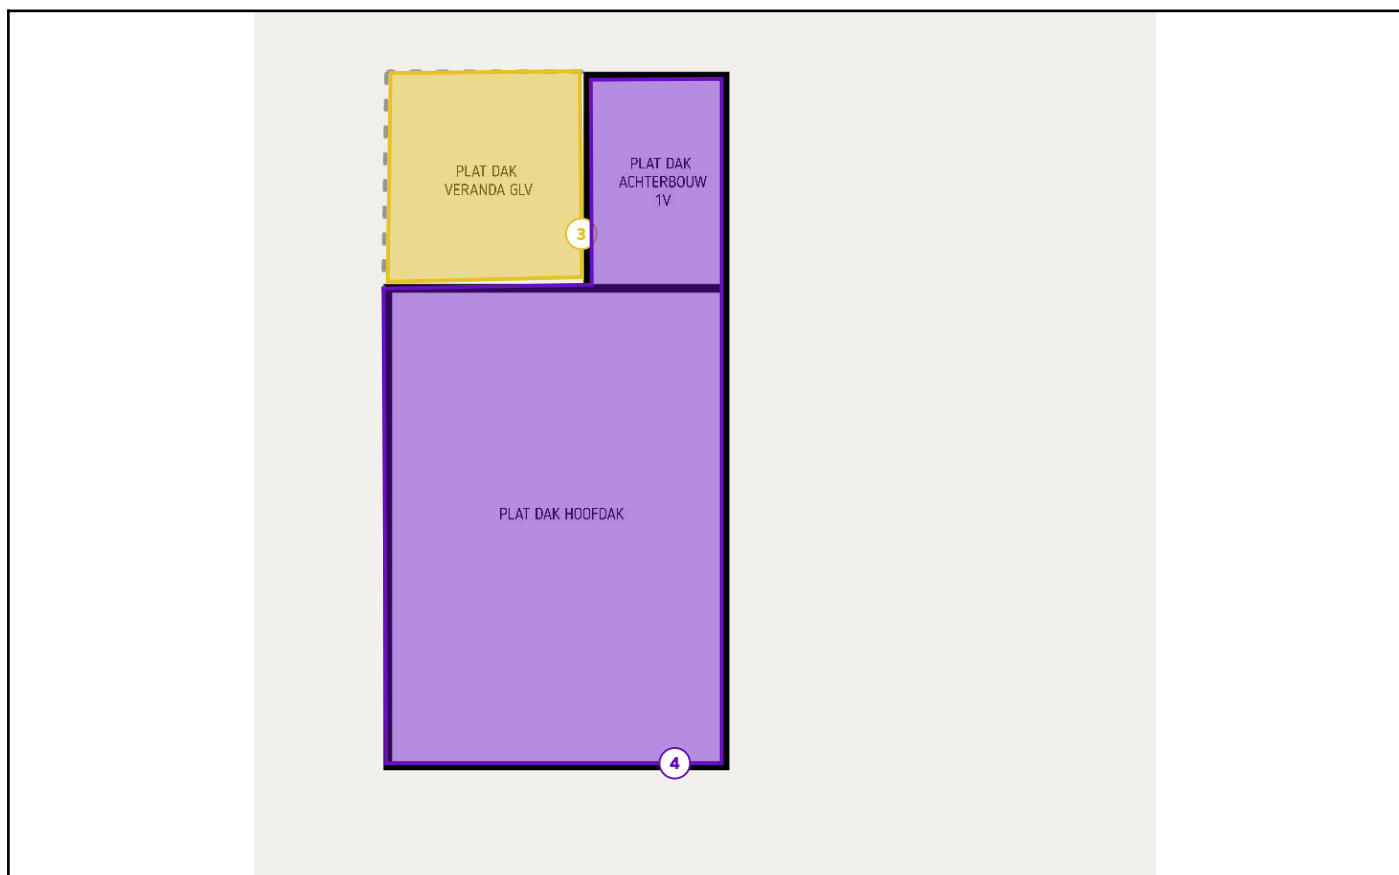
## Plan 1.4: 24074\_Plan DAK

Beschrijving	Type	Actie
3. Roofing plat dak (M)	Asbestmateriaal	Zorgvuldig beheren
4. Plat dak Roofing	Beperking	-

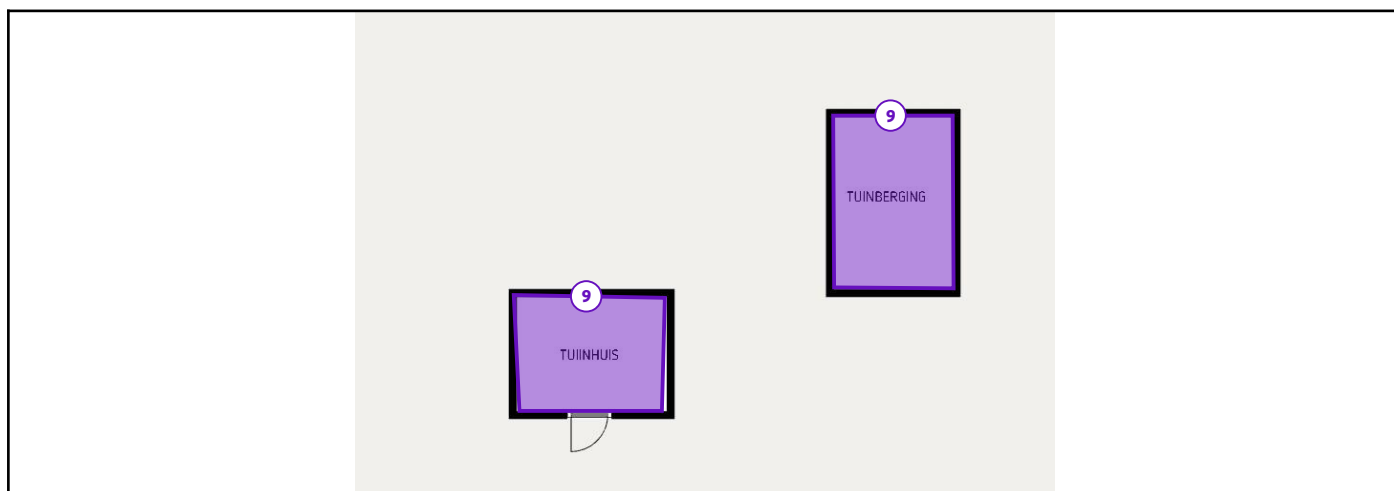
## Plan 2.1: 24074\_Plan TUINBERGINGEN

Beschrijving	Type	Actie
9. Buitenberging	Advies	-
