Asbestinventarisatetest

Molenlei 47/2, 2650 Edegem

Attestnummer : 20250203-000443.000

Uitgegeven op : 03.02.2025

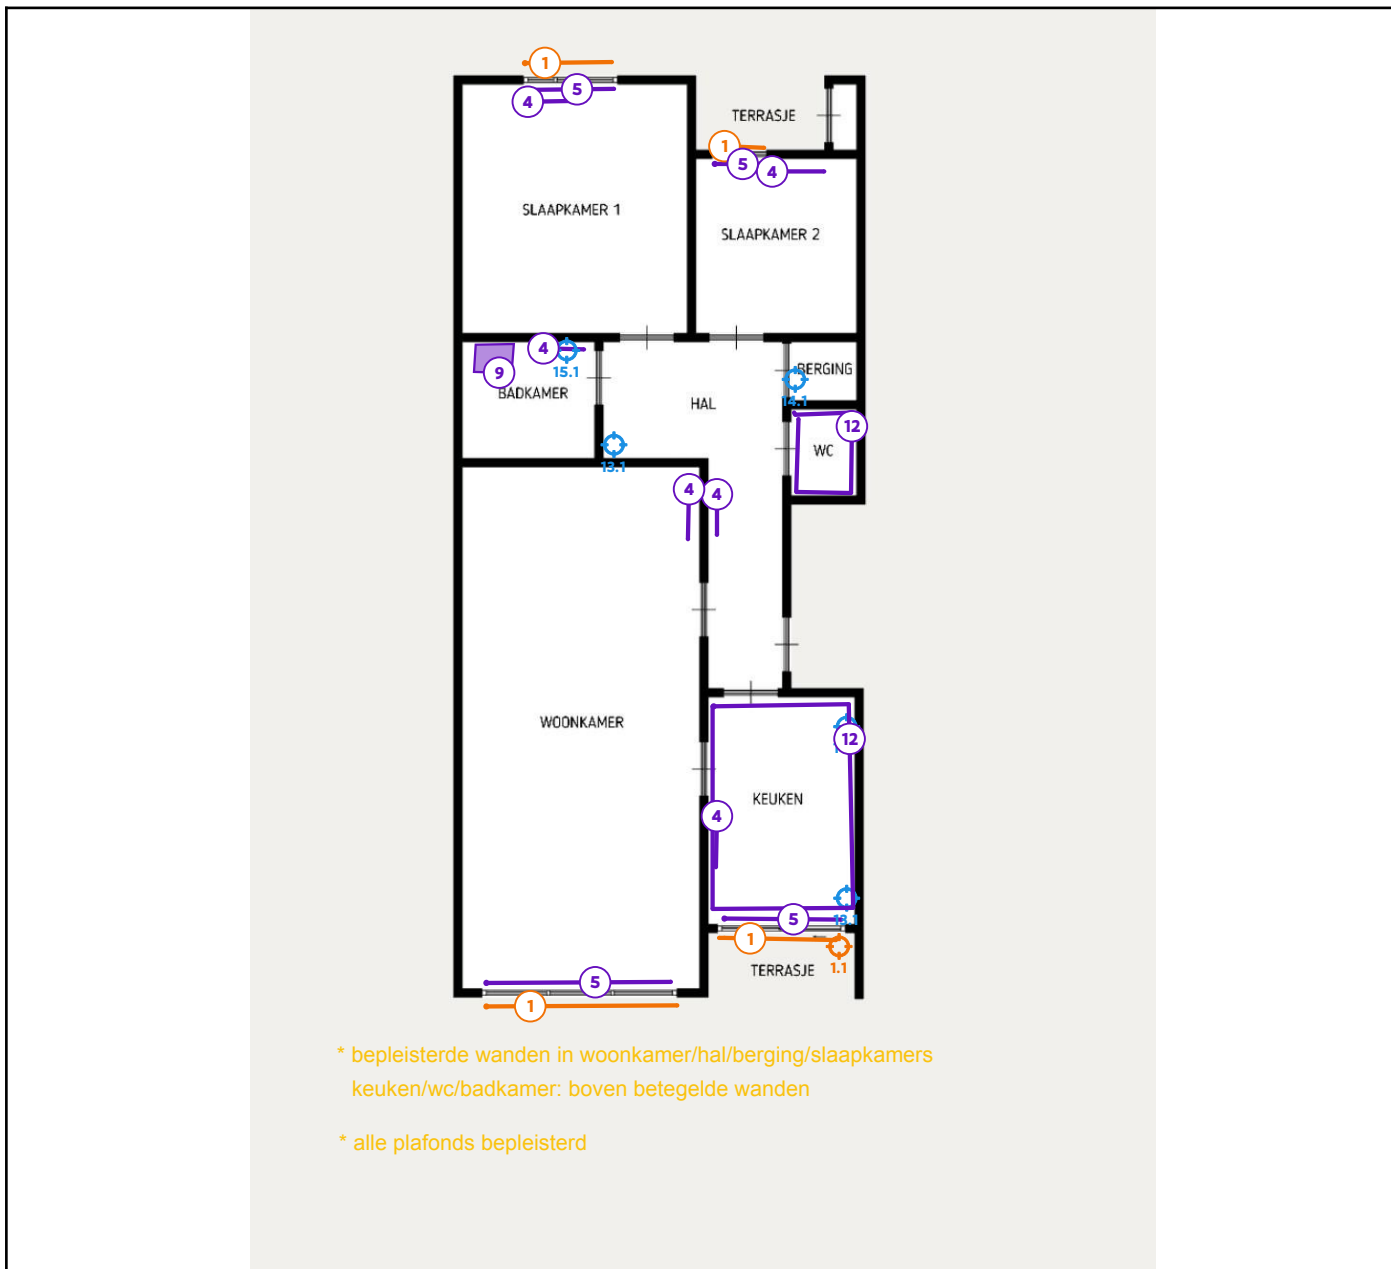
Plan 1.1: Plan APPARTEMENT

Beschrijving	Type	Actie
1. Kitramen (tussen profiel en muur)	Asbestmateriaal	Verwijderen
1.1 Code: P01	Puntmonster	-
4. Radiatoren gekoppelde panelen	Advies	-
5. Soepele raamkit - geen asbest	Advies	-

9. CV ketel nieuw	Advies	-
12. Tegelwanden	Advies	-
13. Pleisterwerk plafonds	Geen asbest	-
13.1 Code: M02	Mengmonster	-
14. Pleisterwerk muren	Geen asbest	-
14.1 Code: M01	Mengmonster	-
15. Tegellijm (badkamer)	Geen asbest	-
15.1 Code: P02	Puntmonster	-

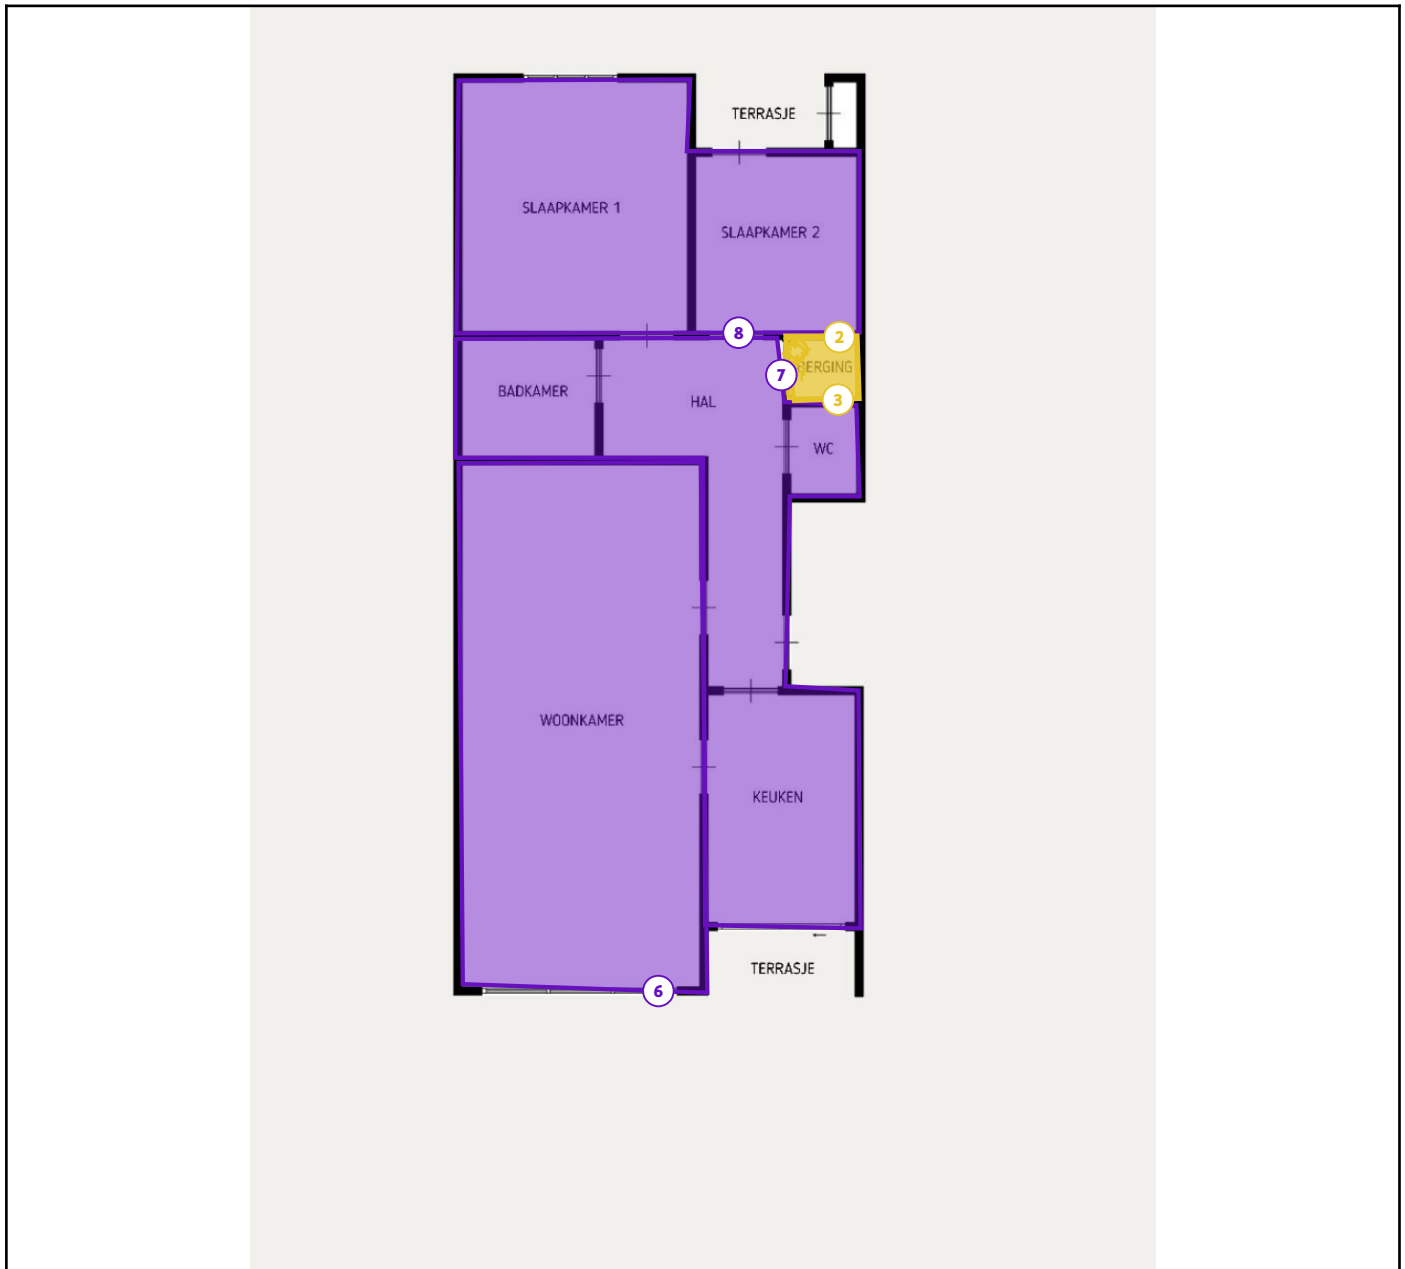
Plan 1.2: Plan APPARTEMENT Vloeren

Beschrijving	Type	Actie
2. Colovinyl tegel berging	Asbestmateriaal	Zorgvuldig beheren
2.1 Code: P03	Puntmonster	-
3. Zwarte tegellijm (onder colovinyl tegels)	Asbestmateriaal	Zorgvuldig beheren
3.1 Code: P04	Puntmonster	-

6. Novilon - geen asbest	Advies	-
7. Tegelvloer - gelijmde tegels	Advies	-
8. Laminaatvloeren	Advies	-

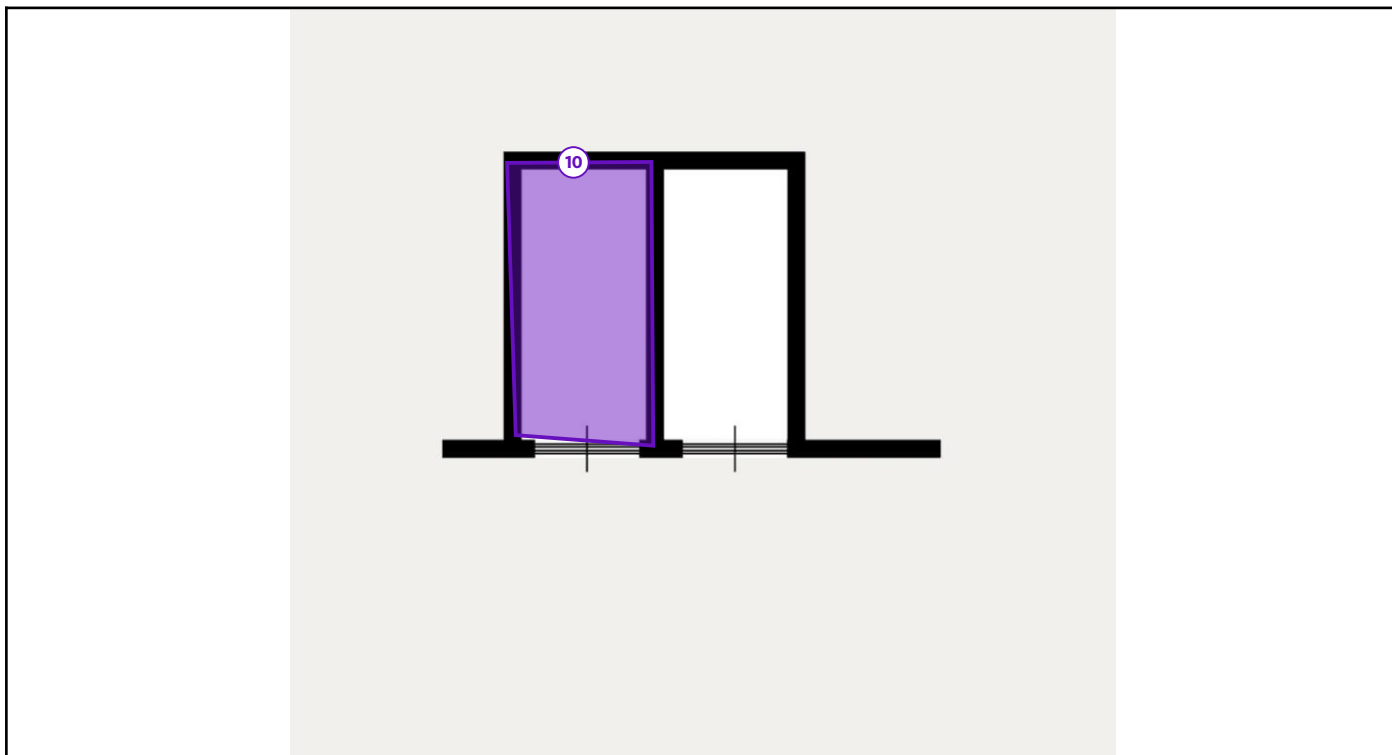
Plan 1.3: 25035_Plan KELDER

Beschrijving	Type	Actie
10. Kelderberging	Advies	-

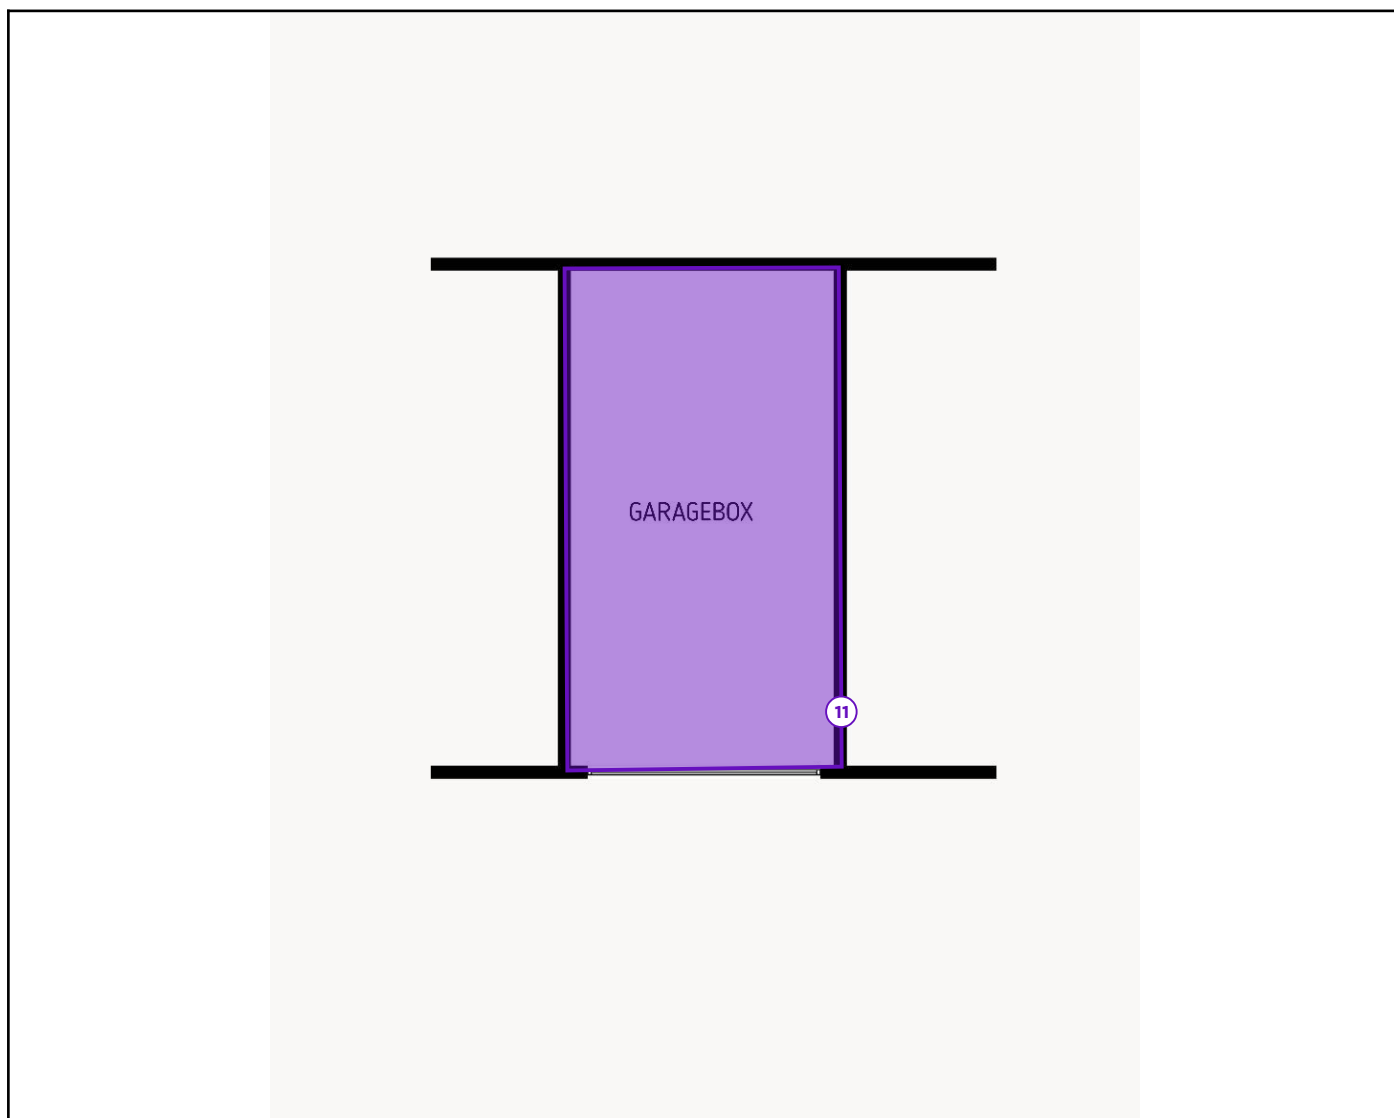
Plan 2.1: Garagebox G2

Beschrijving	Type	Actie
11. Garagebox - geen asbest	Advies	-
