# Asbestinventarisatetest

Lindenlei 131, 2900 Schoten

Attestnummer : 20260106-000147.000

Uitgegeven op : 06.01.2026

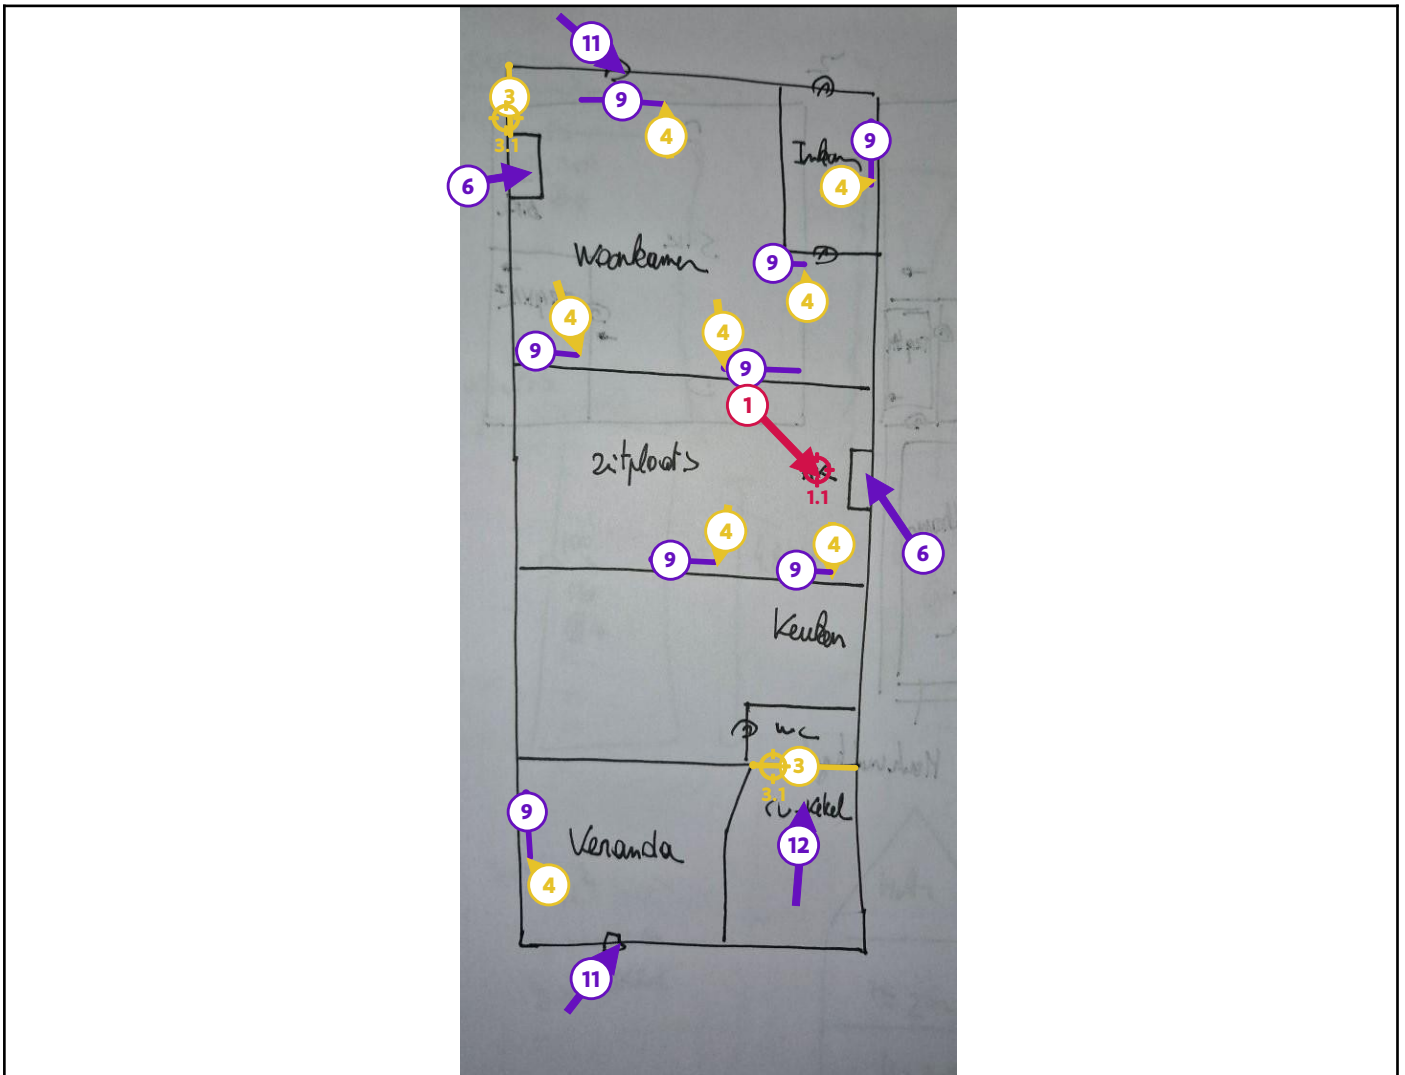
# Plan 1.1: gelijkvloers

Beschrijving	Type	Actie
1. koord (houtkachel)	Asbestmateriaal	Dringend verwijderen
1.1 Code: MM2	Puntmonster	-
3. PW (muren)	Asbestmateriaal	Zorgvuldig beheren
3.1 Code: MM1	Mengmonster	-
4. Radiatorknop	Asbestmateriaal	Zorgvuldig beheren
6. Rookgaskanalen	Beperking	-

9. radiatoren	Advies	-
11. Afdichtingsmateriaal (mastiek, kit, ...)	Overige ruimte of materiaal	-
12. cv-ketel	Overige ruimte of materiaal	-

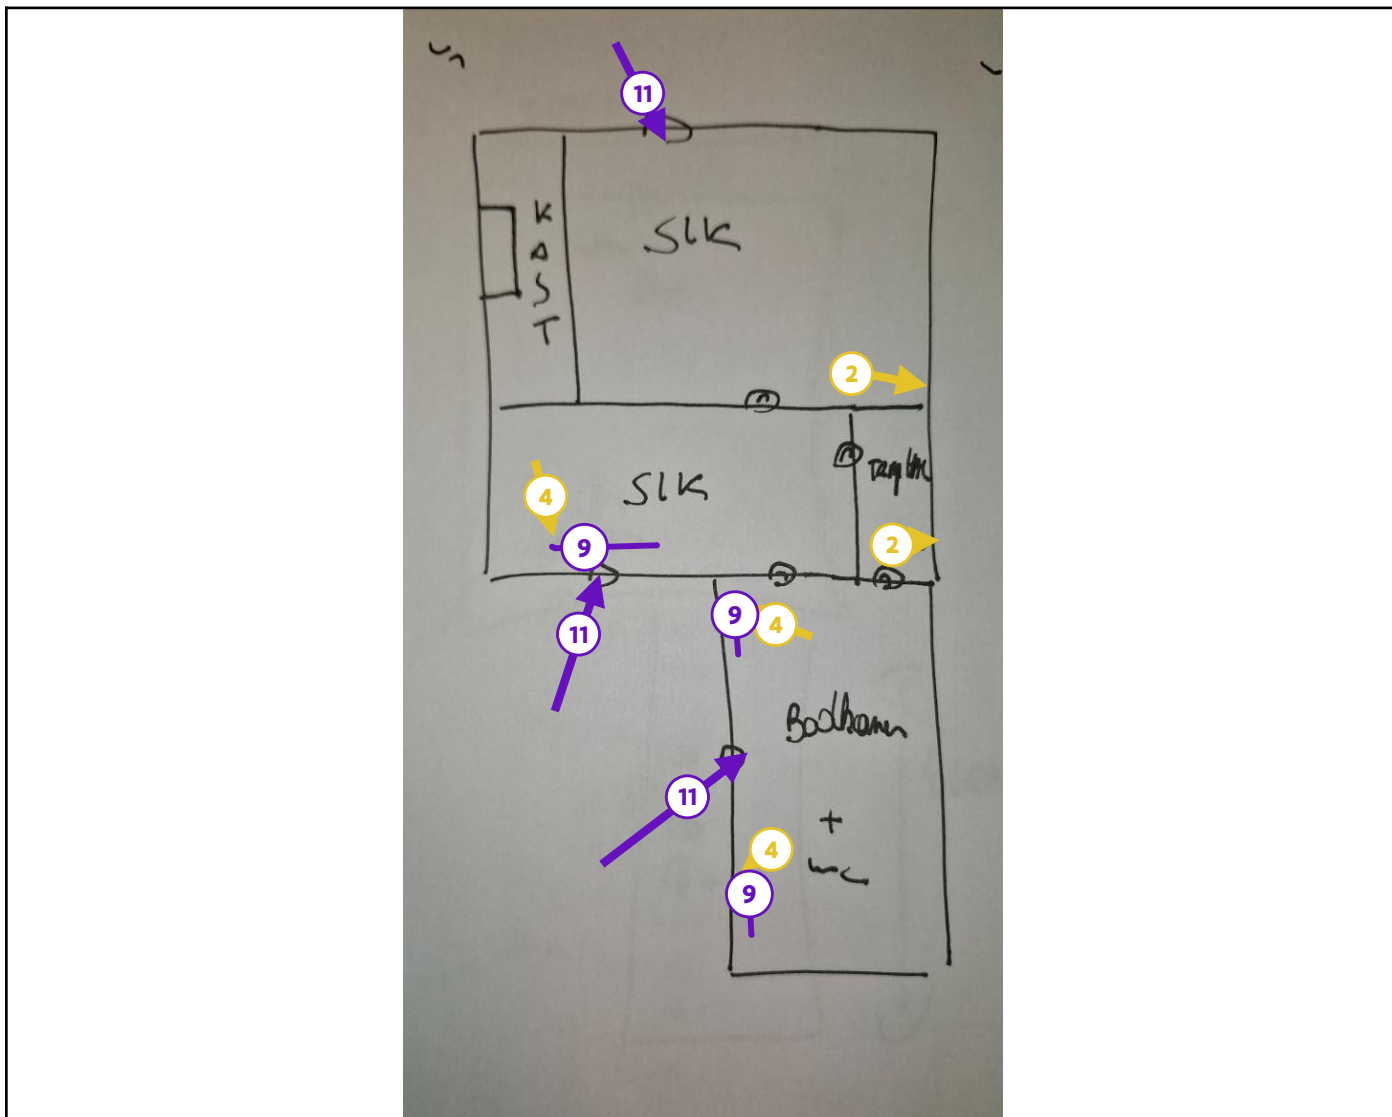
## Plan 1.4: 1ste verdieping

Beschrijving	Type	Actie
2. elektriciteitskast + lichtschakelaar + stopcontacten	Asbestmateriaal	Zorgvuldig beheren
4. Radiatorknop	Asbestmateriaal	Zorgvuldig beheren
9. radiatoren	Advies	-
11. Afdichtingsmateriaal (mastiek, kit, ...)	Overige ruimte of materiaal	-

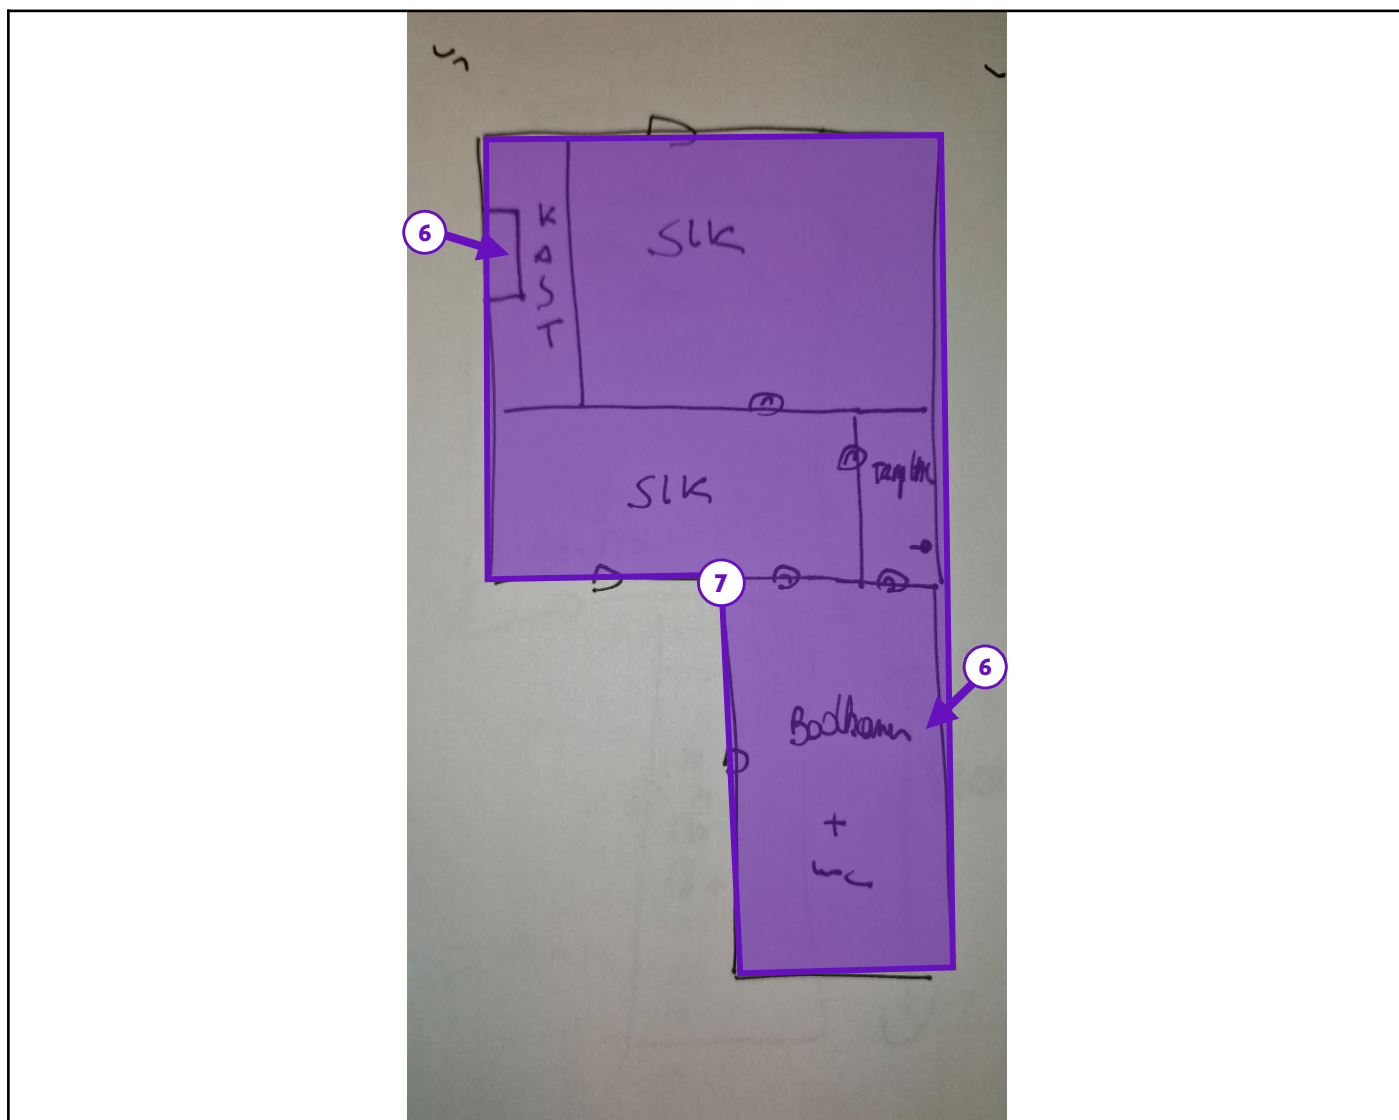
## Plan 1.5: 1ste verdieping

Beschrijving	Type	Actie
6. Rookgaskanalen	Beperking	-
7. valse plafonds	Advies	-

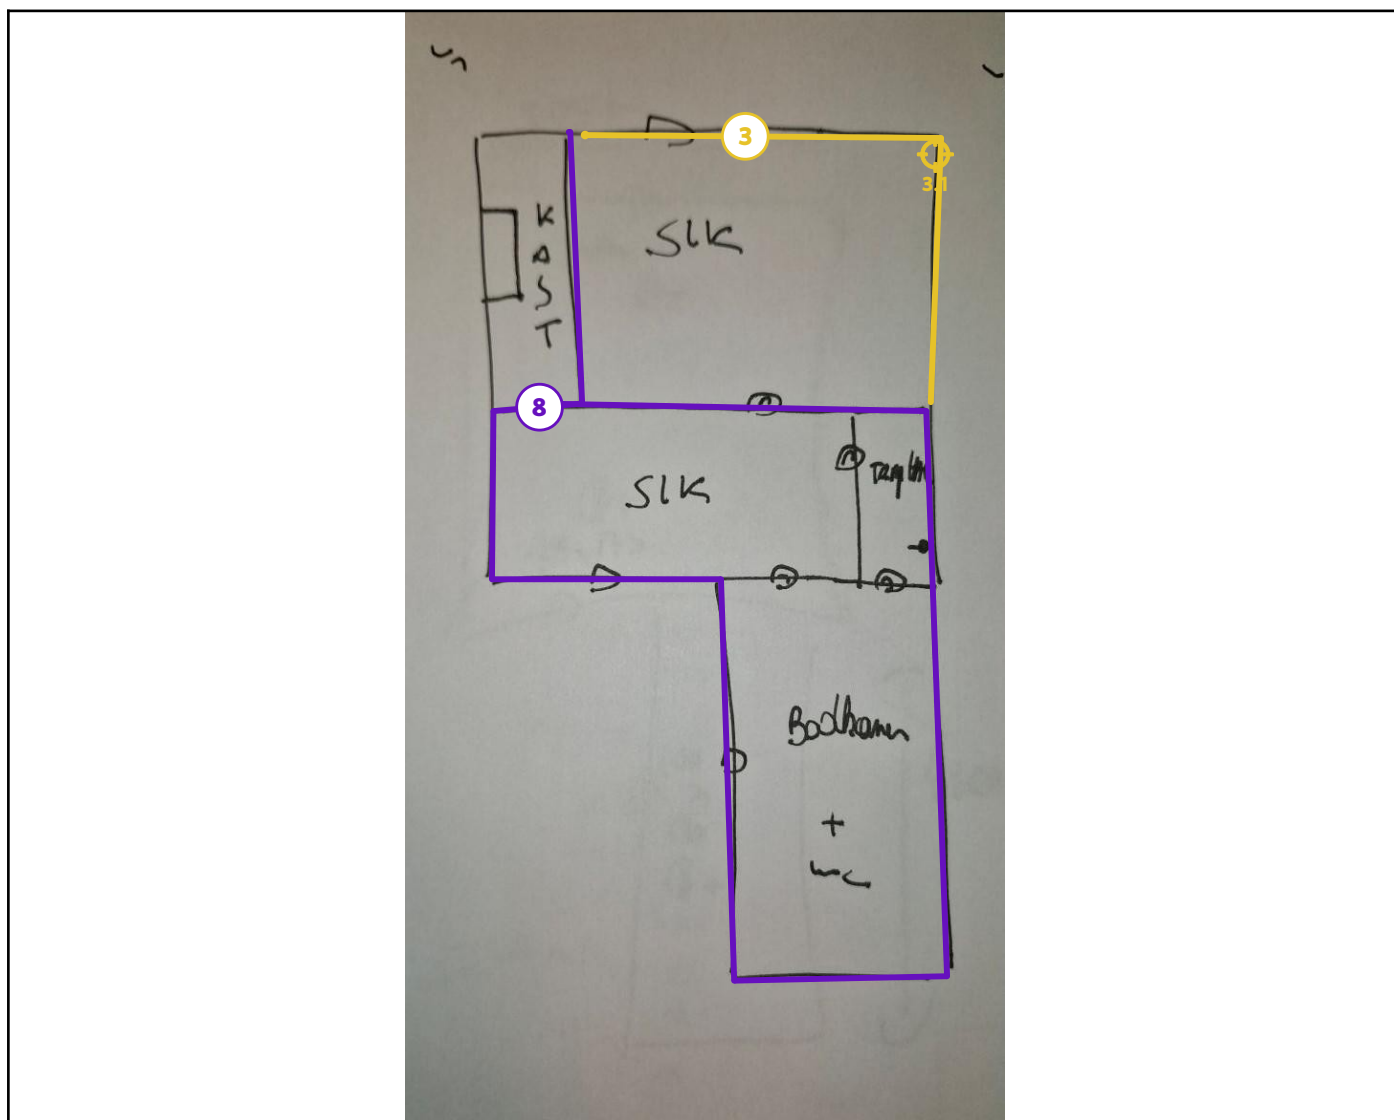
## Plan 1.6: 1ste verdieping

Beschrijving	Type	Actie
3. PW (muren)	Asbestmateriaal	Zorgvuldig beheren
3.1 Code: MM1	Mengmonster	-
8. valse wanden	Advies	-

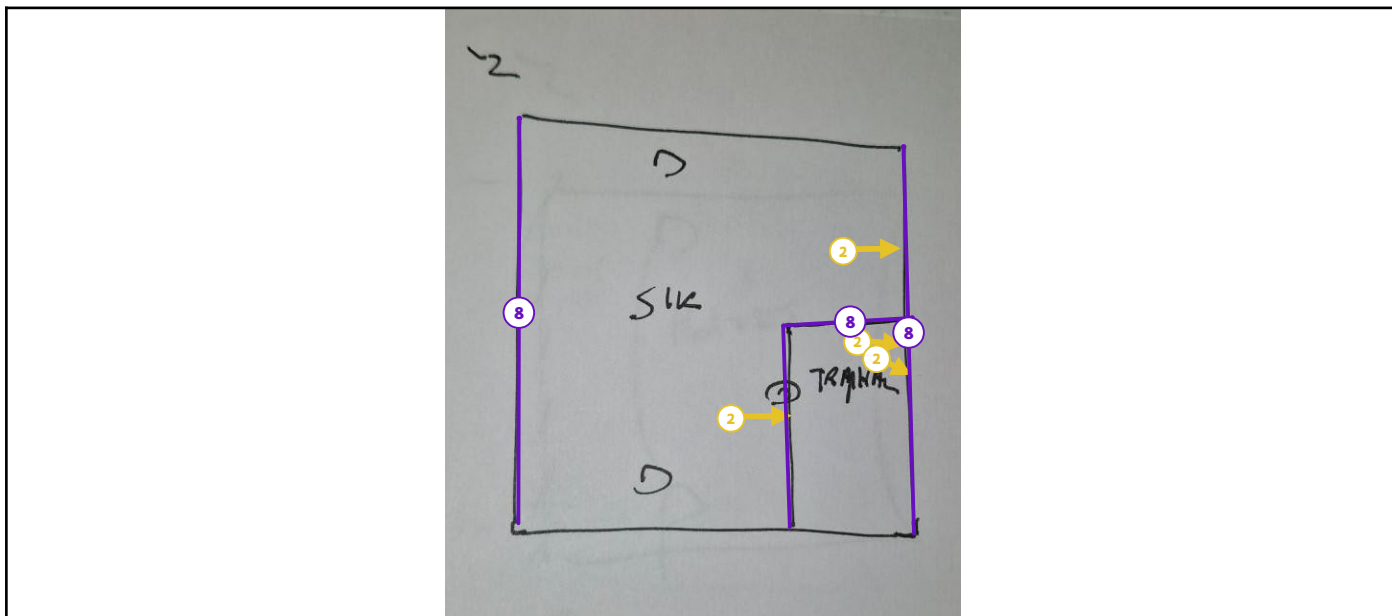
## Plan 1.7: 2de verdieping

Beschrijving	Type	Actie
2. elektriciteitskast + lichtsakelaar + stopcontacten	Asbestmateriaal	Zorgvuldig beheren
8. valse wanden	Advies	-

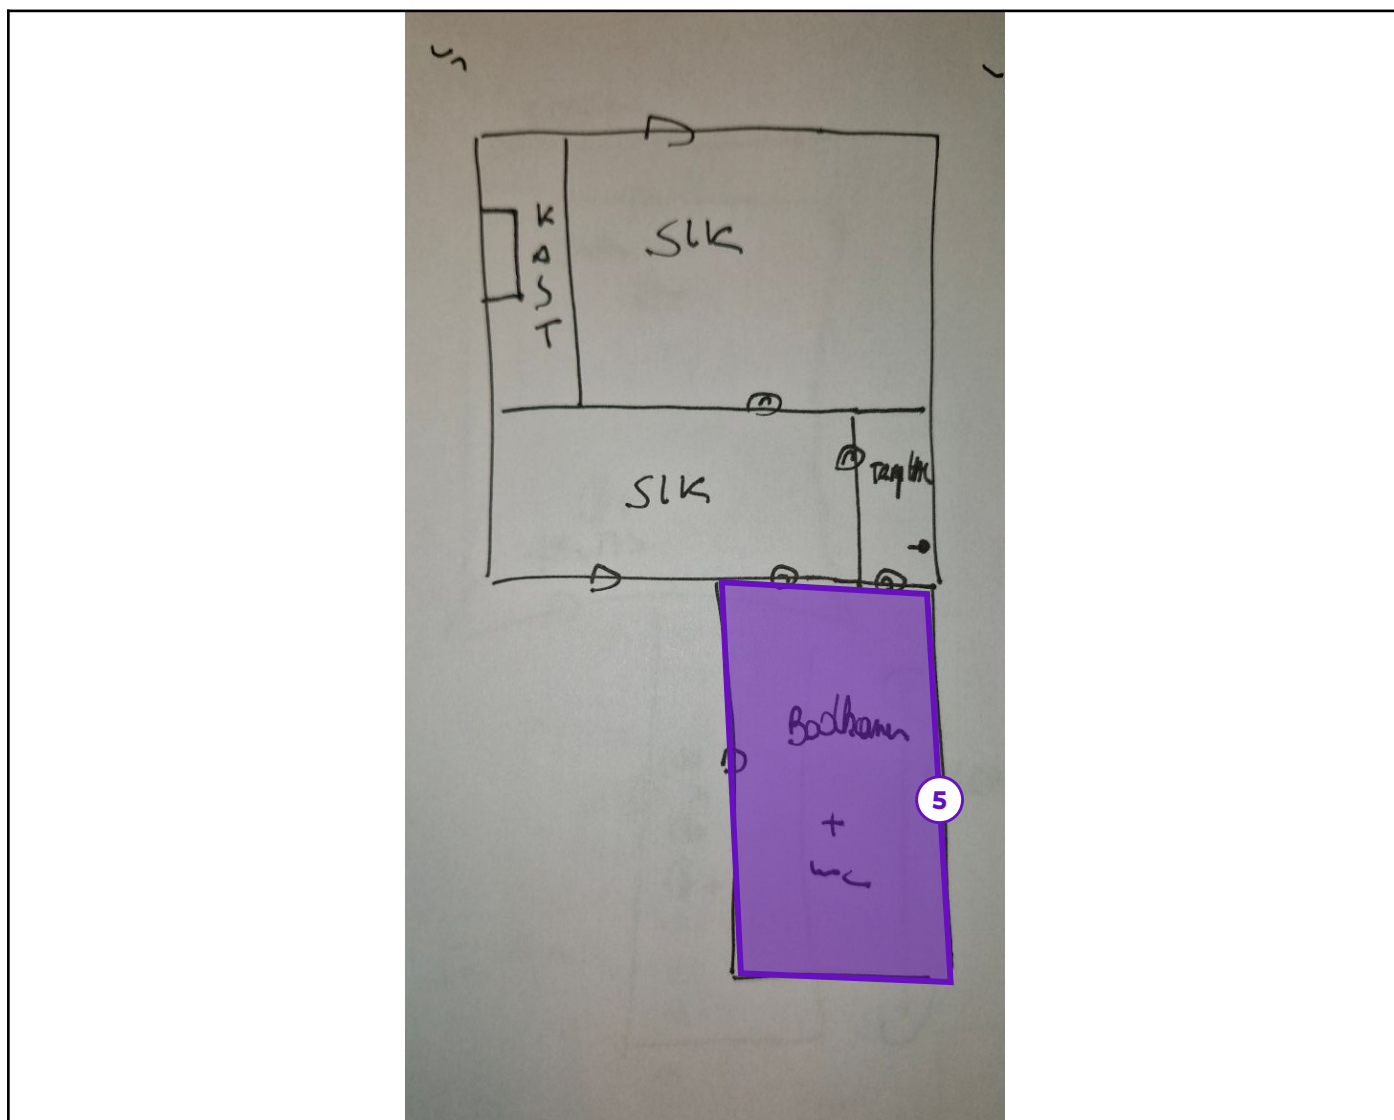
## Plan 1.9: 1ste verdieping

Beschrijving	Type	Actie
5. platte daken	Beperking	-

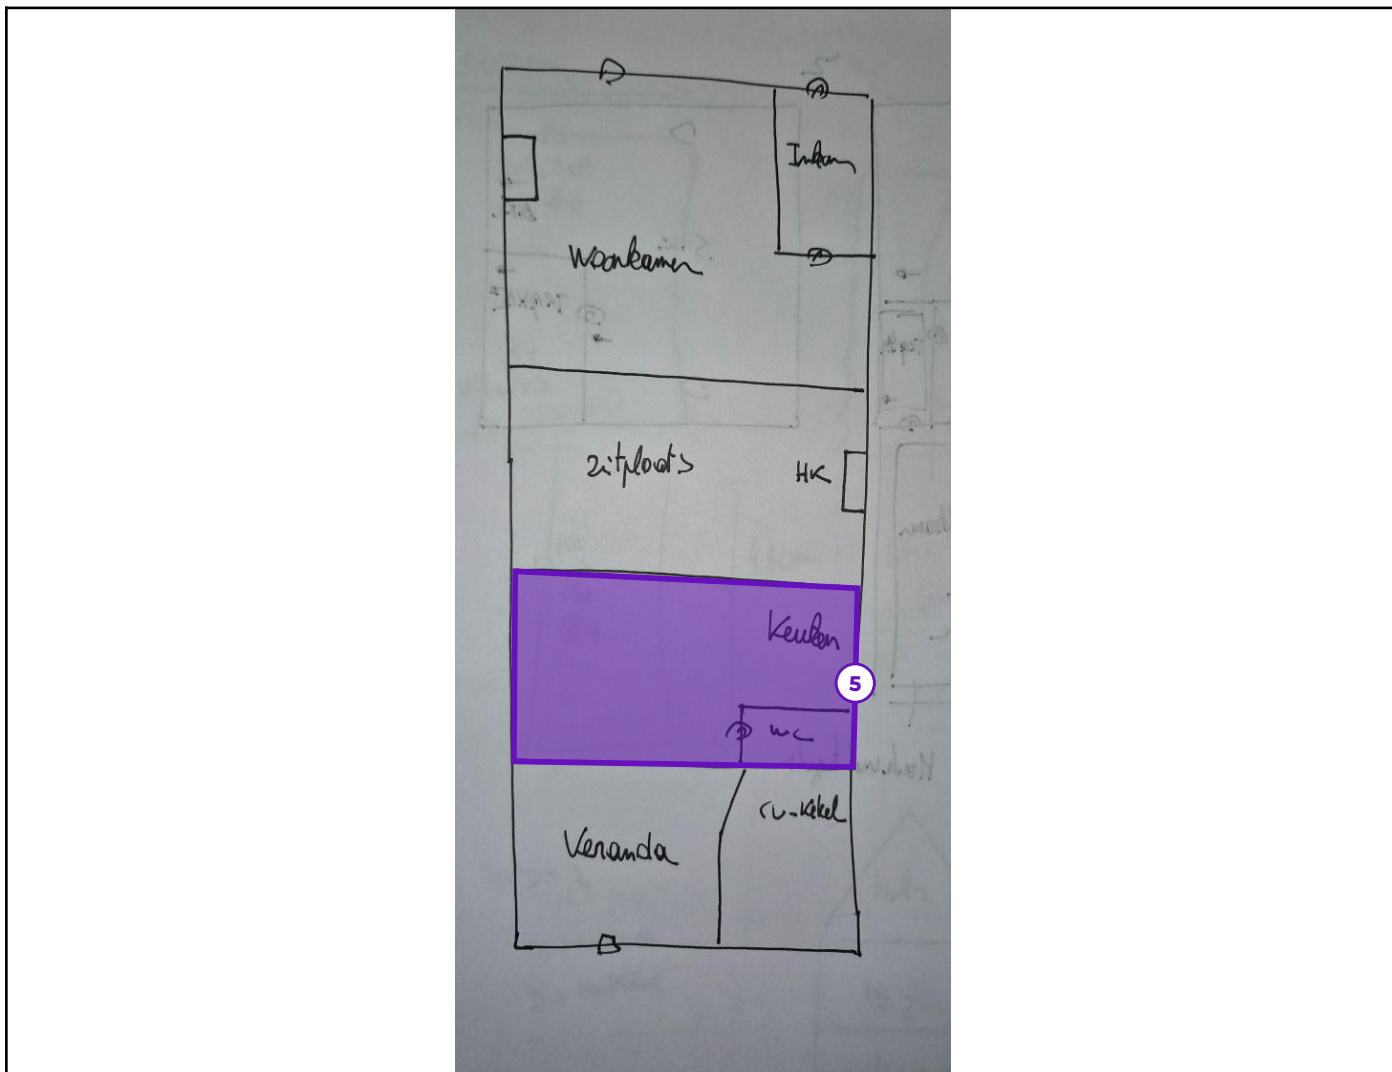
## Plan 1.10: gelijkvloers

Beschrijving	Type	Actie
5. platte daken	Beperking	-
