# Asbestinventarisatetest

Buizegemlei 64/2, 2650 Edegem

Attestnummer : 20230808-000071.000

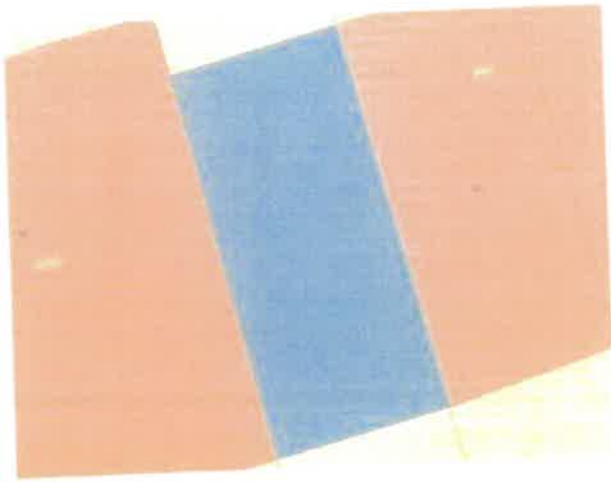
## Zone 1: Hoofdgebouw

- 0 Asbestmaterialen
- 0 Beperkingen
- 0 Uitsluitingen
- 0 Roerende goederen
- 0 Puin steenslag (waarmee)
- 3 Adviezen
- 2 Geen asbest
