Asbestinventarisatetest

Appensvoordestraat 39, 9920 Lievegem

Attestnummer : 20251007-000354.000

Uitgegeven op : 07.10.2025

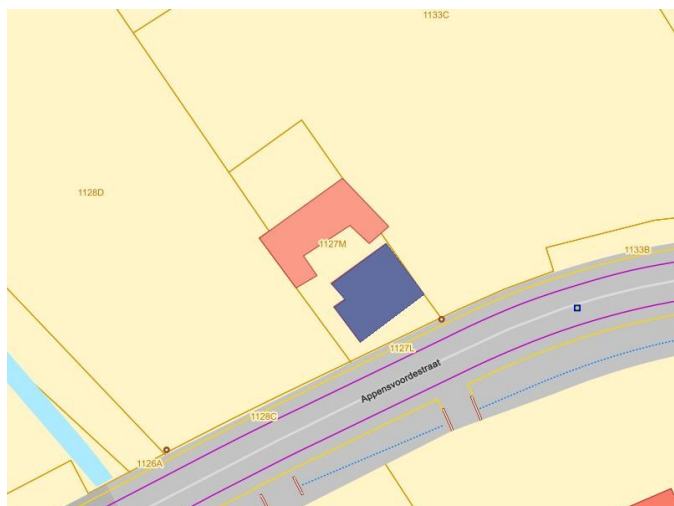
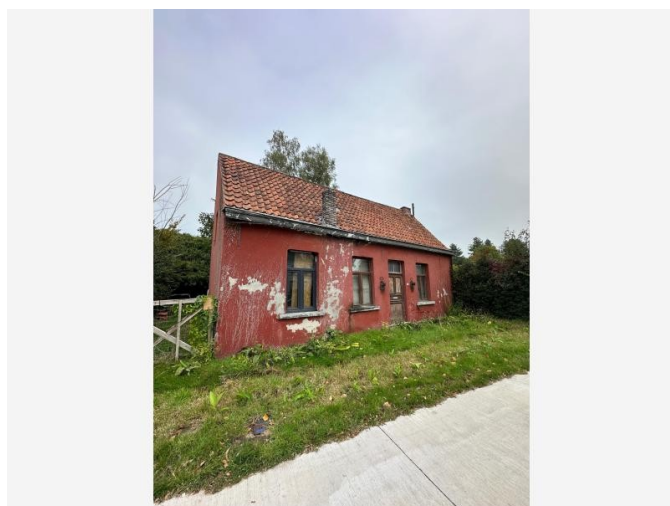
Zone 1: Woning

- 1 Asbestmateriaal**
- 2 Beperkingen**
- 0 Uitsluitingen
- 0 Roerende goederen
- 0 Puin, steenslag, (water)bodem
- 1 Advies**
- 1 Geen asbest**

Beschrijving	Type	Actie
1. Rookgaskanaal	Asbestmateriaal	Verwijderen

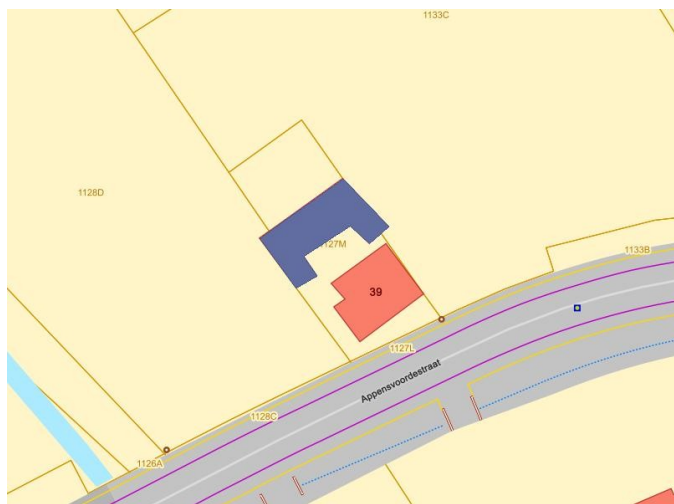
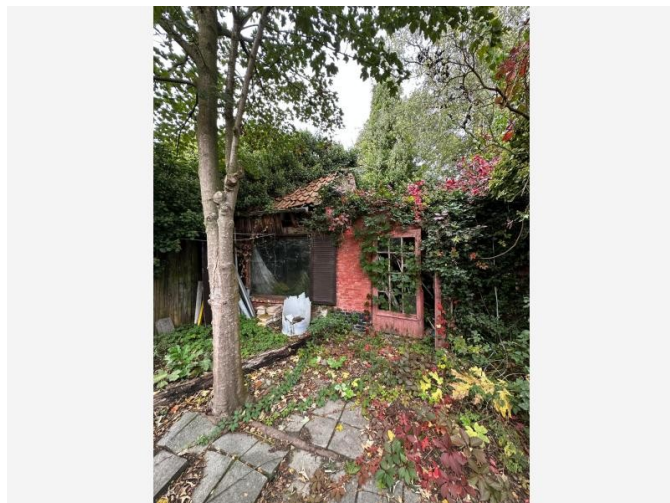
Zone 2: Bijgebouw

- 0 Asbestmaterialen
- 1 Beperking**
- 0 Uitsluitingen
- 0 Roerende goederen
- 0 Puin, steenslag, (water)bodem
- 0 Adviezen
- 0 Geen asbest
