Asbestinventarisatetest

24020A1240/00N000

Attestnummer : 20240716-000328.000

Zone 1: Hoofdgebouw

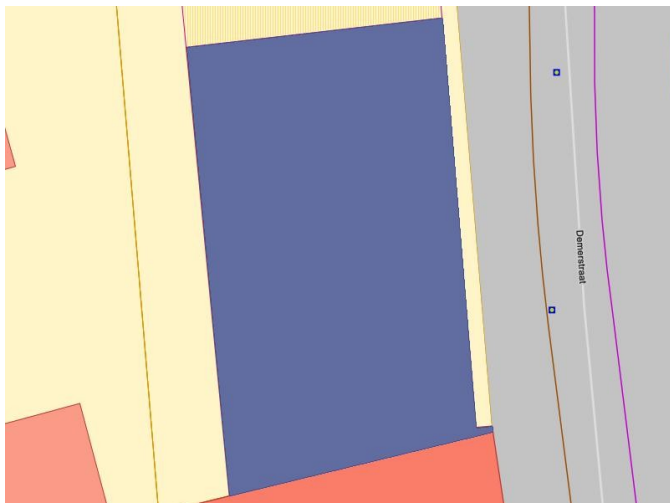
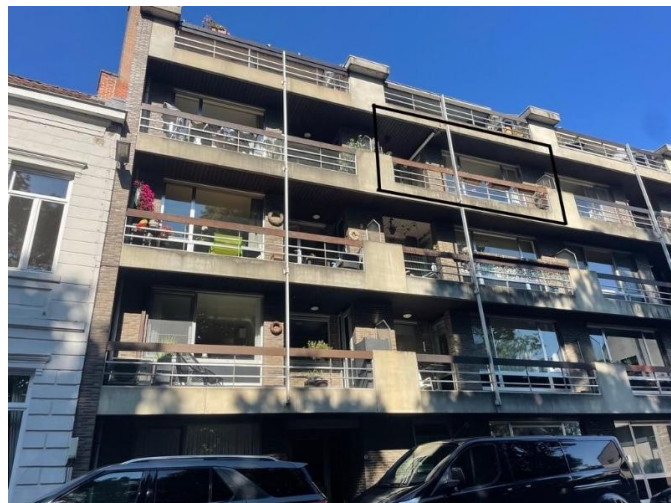
- 2 Asbestmaterialen**
- 0 Beperkingen
- 0 Uitsluitingen
- 0 Roerende goederen
- 0 Puin, steenslag, (water)bodem
- 1 Adviezen**
- 3 Geen asbest**

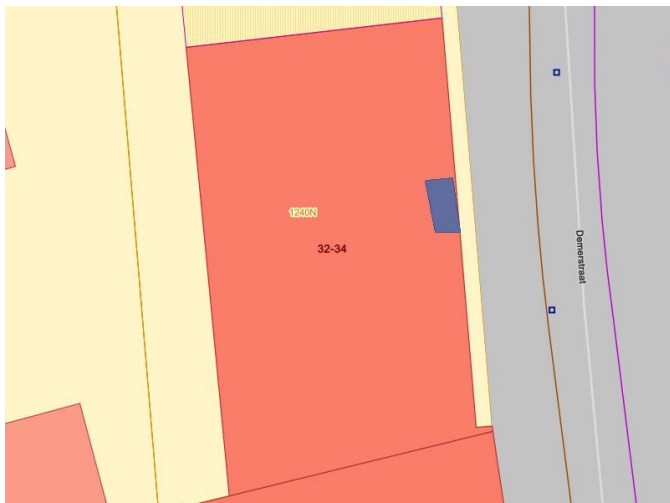
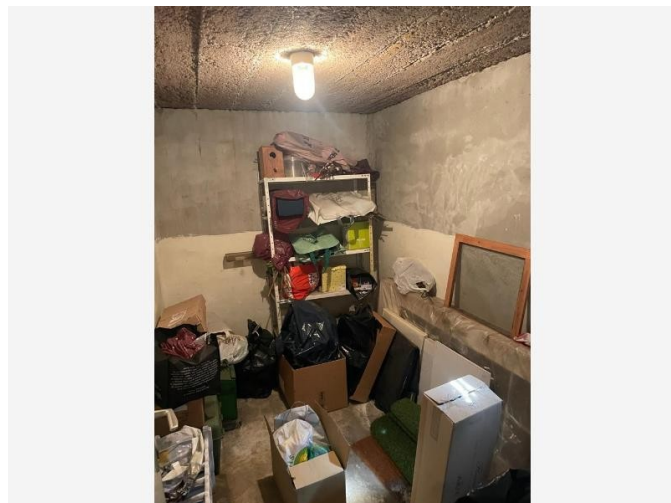
Zone 2: kelderberging op -1

- 0 Asbestmaterialen
- 0 Beperkingen
- 0 Uitsluitingen
- 0 Roerende goederen
- 0 Puin, steenslag, (water)bodem
- 0 Adviezen
- 0 Geen asbest
