# Asbestinventarisatetest

Kelbergenstraat 13, 3290 Diest

Attestnummer : 20240419-000177.000

## Niet-asbestveilig

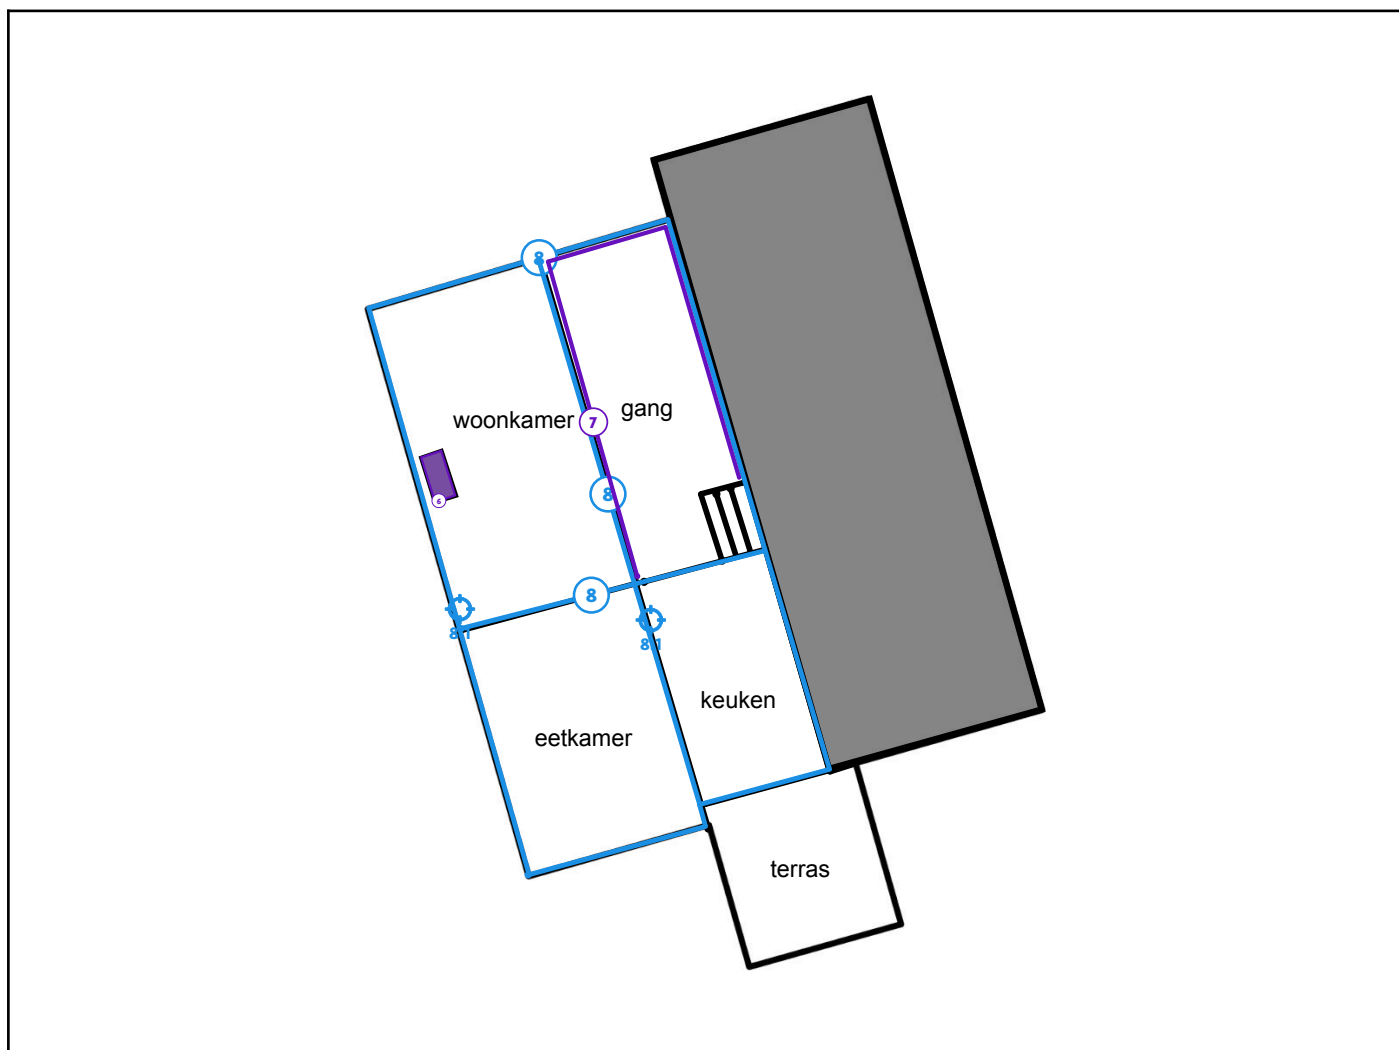
## Plan 1.1: Gvl; kachel, pleister - en valse wand

Beschrijving	Type	Actie
6. Kachel	Advies	-
7. Valse wand	Advies	-
8. Pleister wand	Geen asbest	-
8.1 Code: MM01	Mengmonster	-

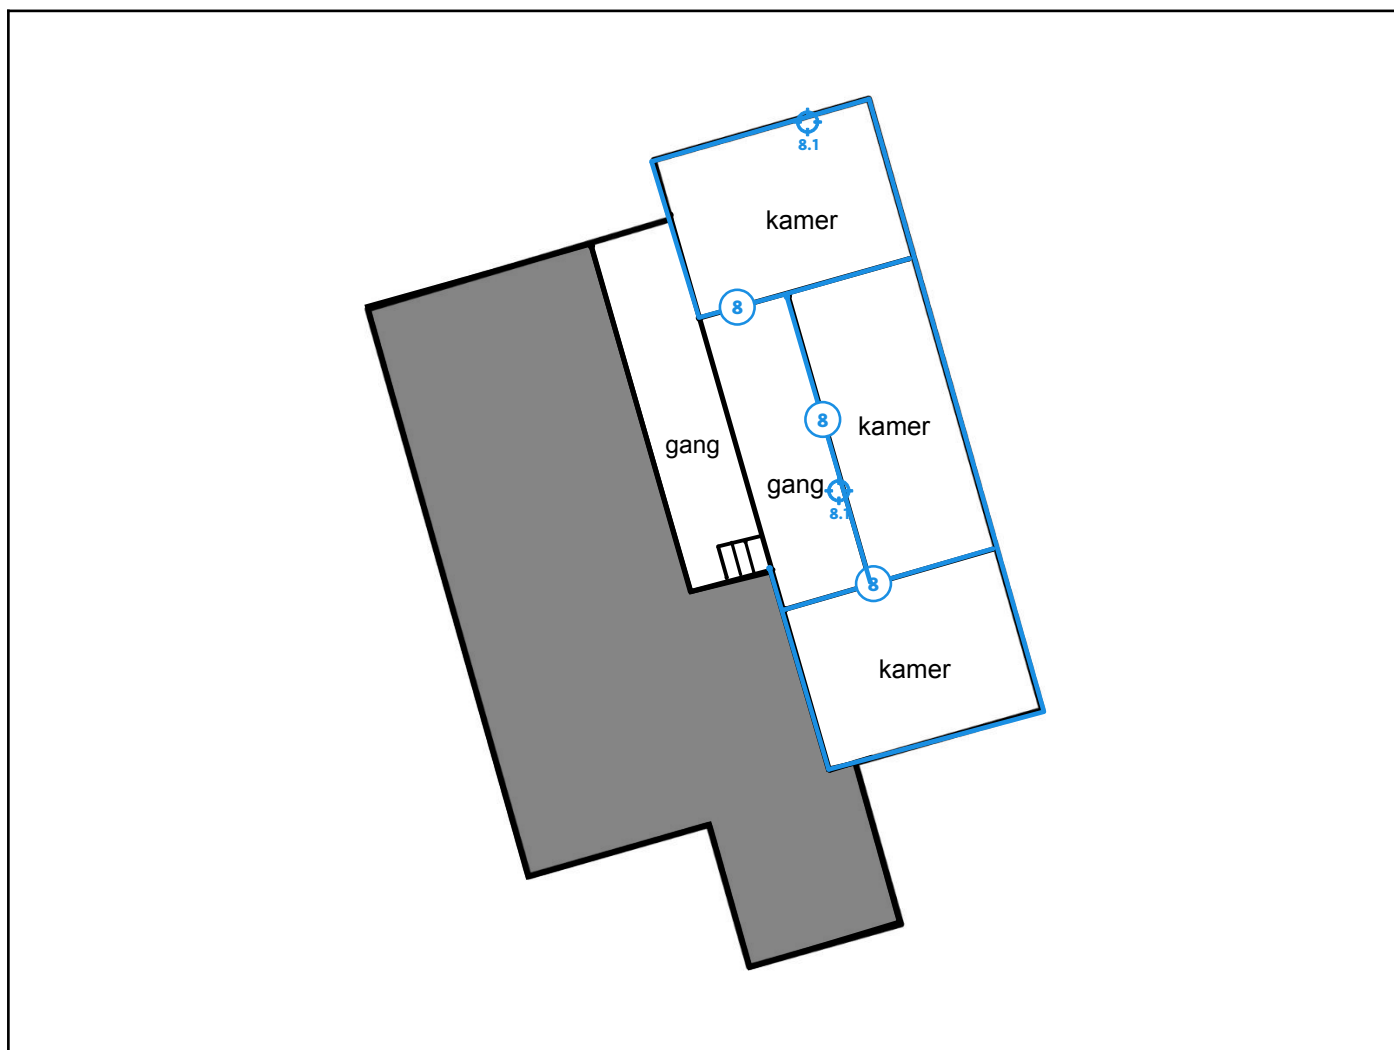
## Plan 1.2: Verdiep; pleister wand

Beschrijving	Type	Actie
8. Pleister wand	Geen asbest	-
8.1 Code: MM01	Mengmonster	-

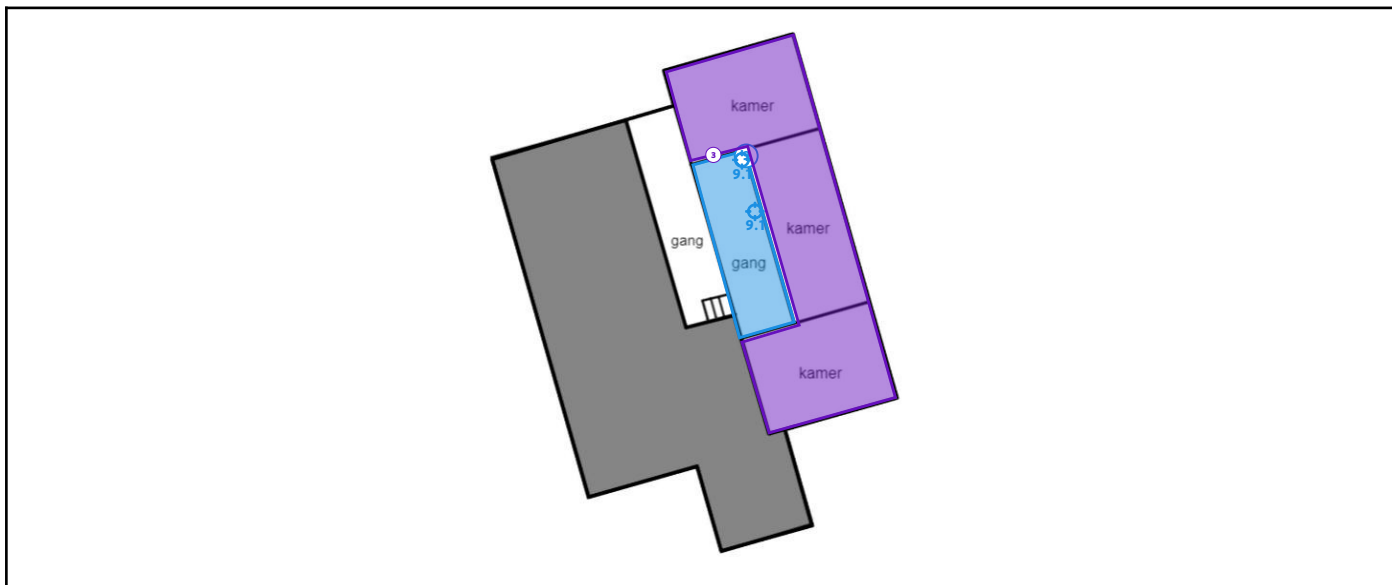
## Plan 1.3: Verdiep; pleister - en vals plafond

Beschrijving	Type	Actie
3. Vals plafond	Advies	-
9. Pleister plafond	Geen asbest	-
9.1 Code: MM02	Mengmonster	-

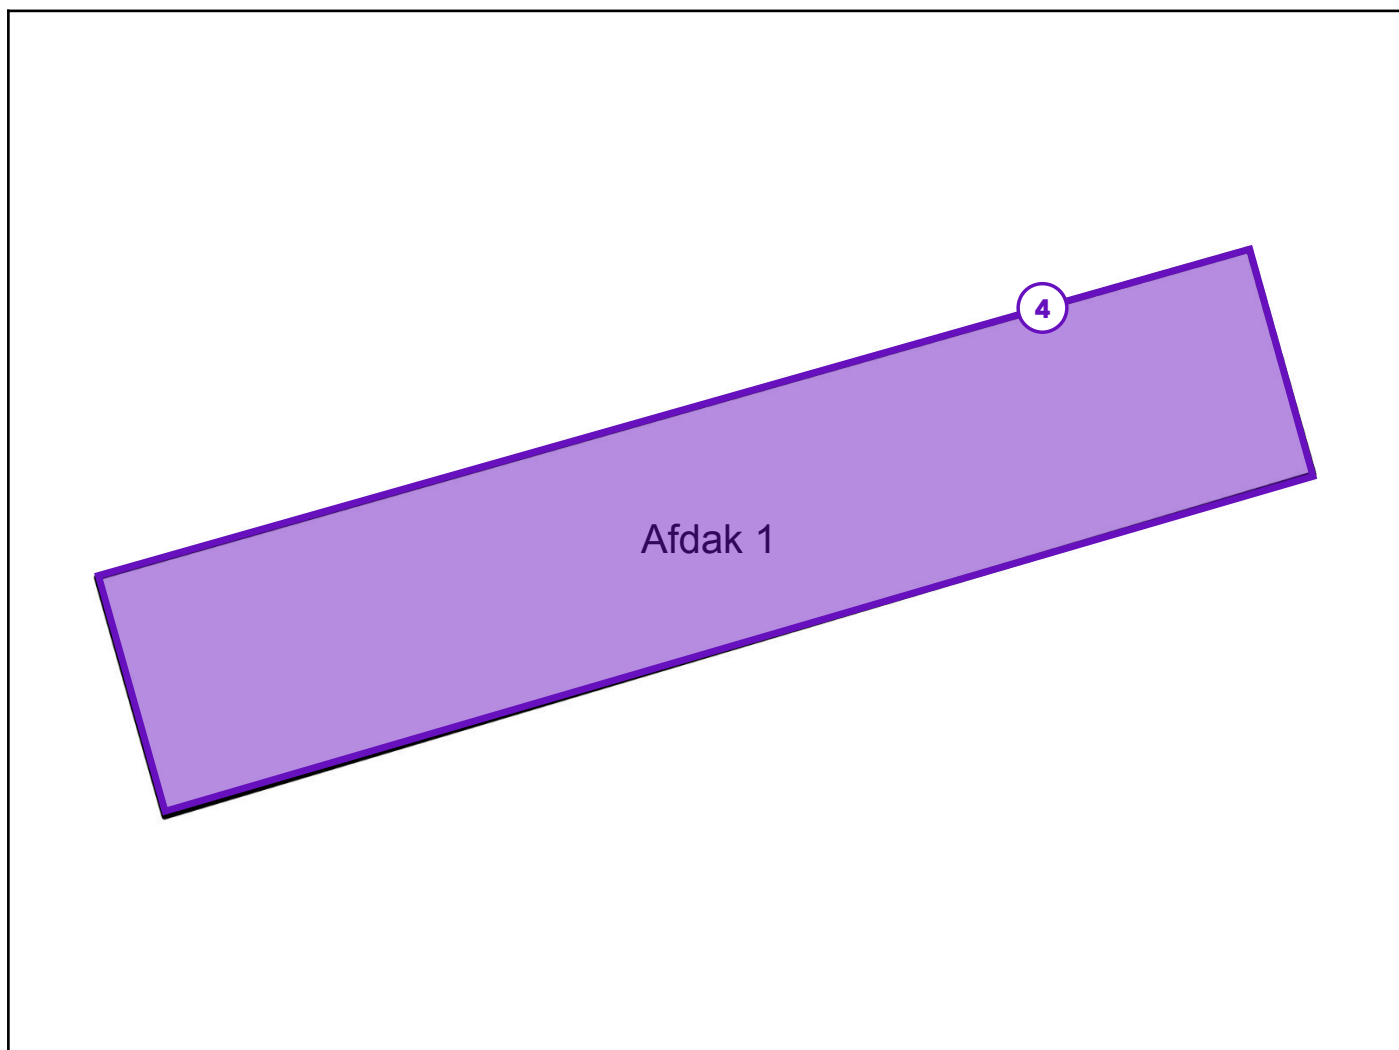
## Plan 2.1: Afdak 1

Beschrijving	Type	Actie
4. Afdak 1	Advies	-

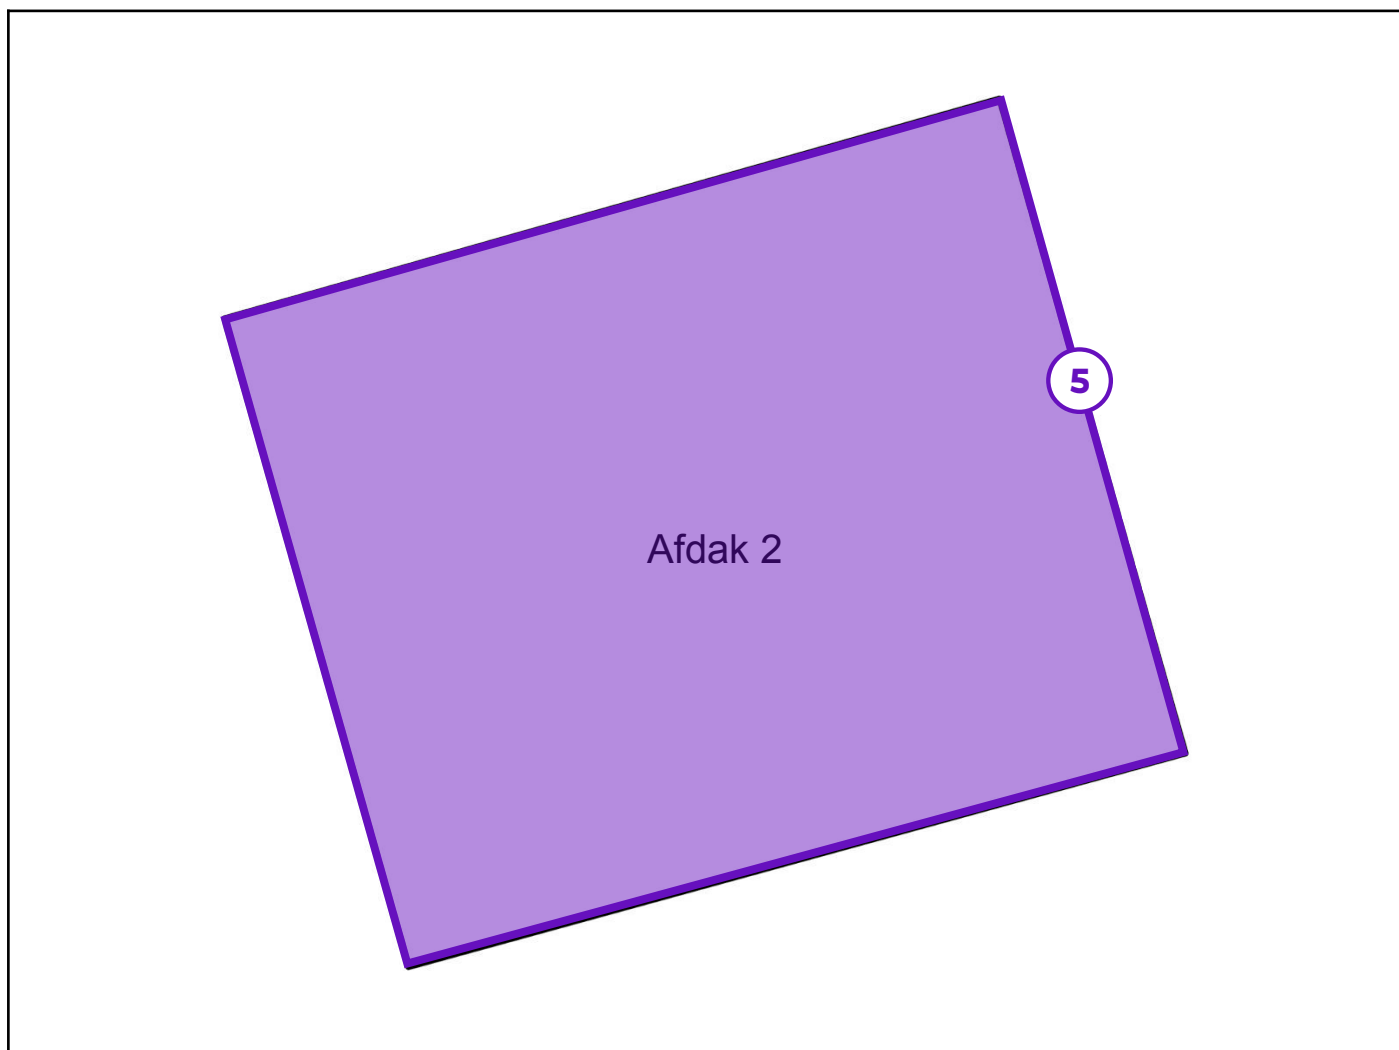
## Plan 3.1: Afdak 2

Beschrijving	Type	Actie
5. Afdak 2	Advies	-
