# Asbestinventarisatetest

Mariëndaalplaats 5, 3290 Diest

Attestnummer : 20241210-000026.001

Uitgegeven op : 12.12.2024

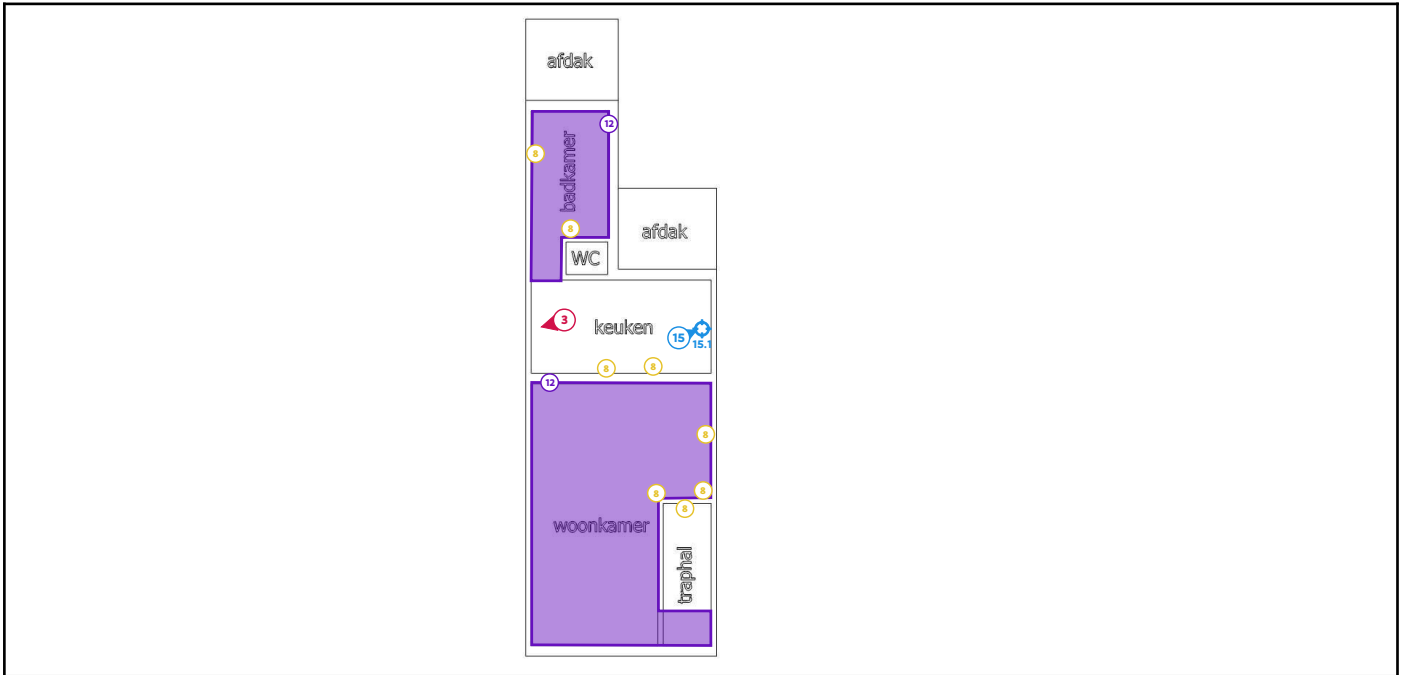
# Plan 1.1: Gelijkvloers

Beschrijving	Type	Actie
3. asbestcement rookgaskanaal - afval	Asbestmateriaal	Dringend verwijderen
8. bakeliet elektrische installatie	Asbestmateriaal	Zorgvuldig beheren
12. vinyl's - niet asbestverdacht	Advies	-
15. P1 druppeldemper	Geen asbest	-
15.1 Code: P1	Puntmonster	-

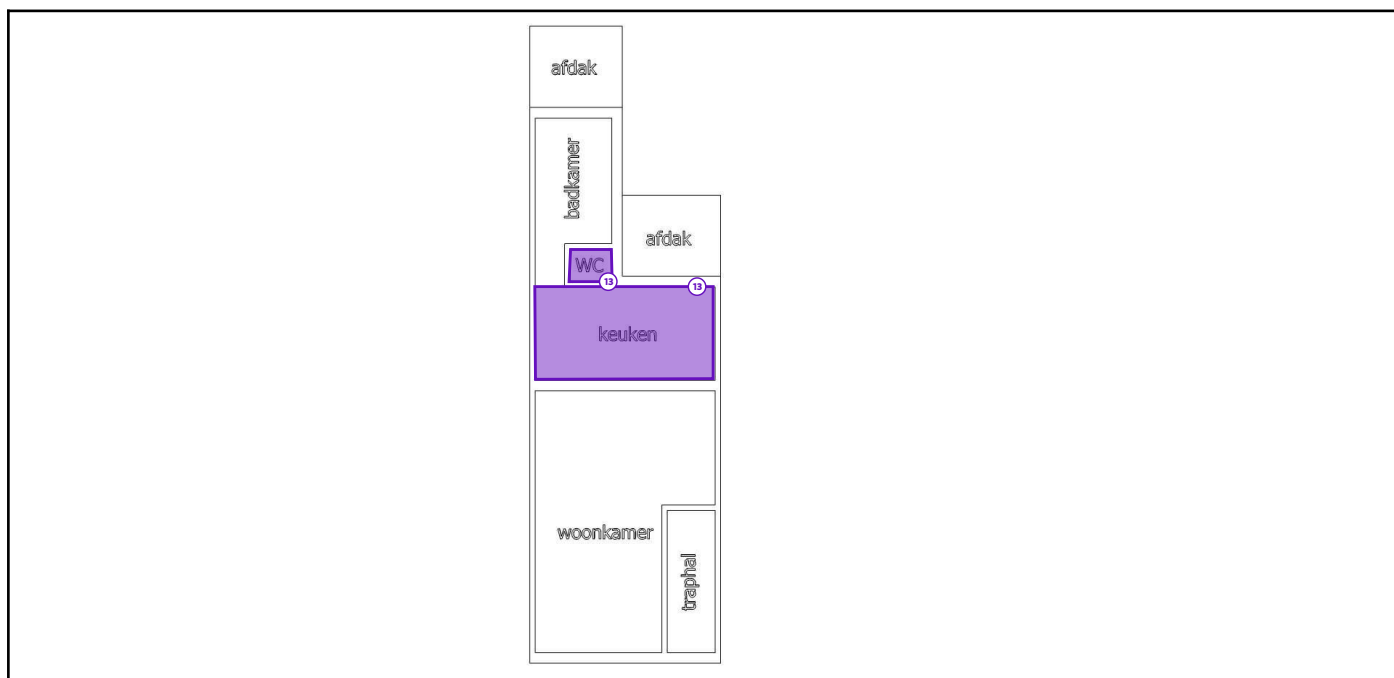
## Plan 1.2: Gelijkvloers

Beschrijving	Type	Actie
13. tegellijm achter tegels	Advies	-

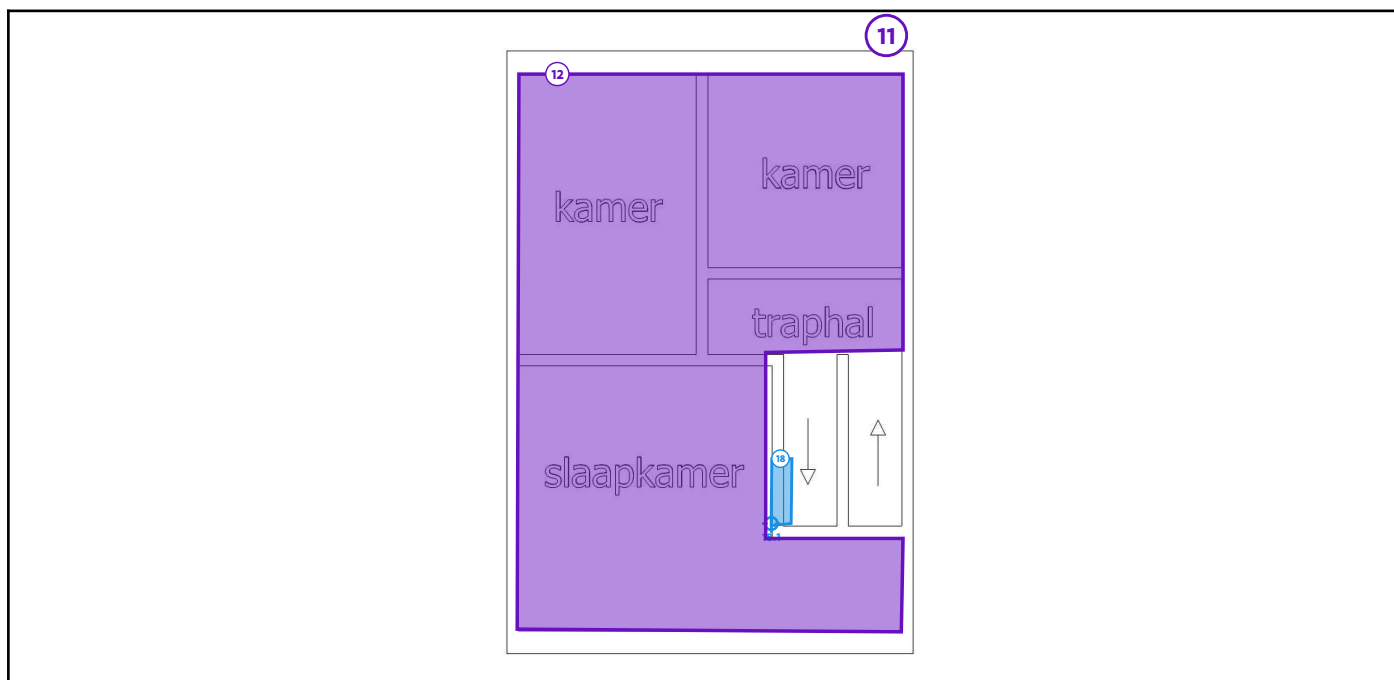
## Plan 1.3: Eerste verdieping

Beschrijving	Type	Actie
11. regenwaterput (mogelijks)	Advies	-
12. vinyl's - niet asbestverdacht	Advies	-
18. P4 behang berging	Geen asbest	-
18.1 Code: P4	Puntmonster	-

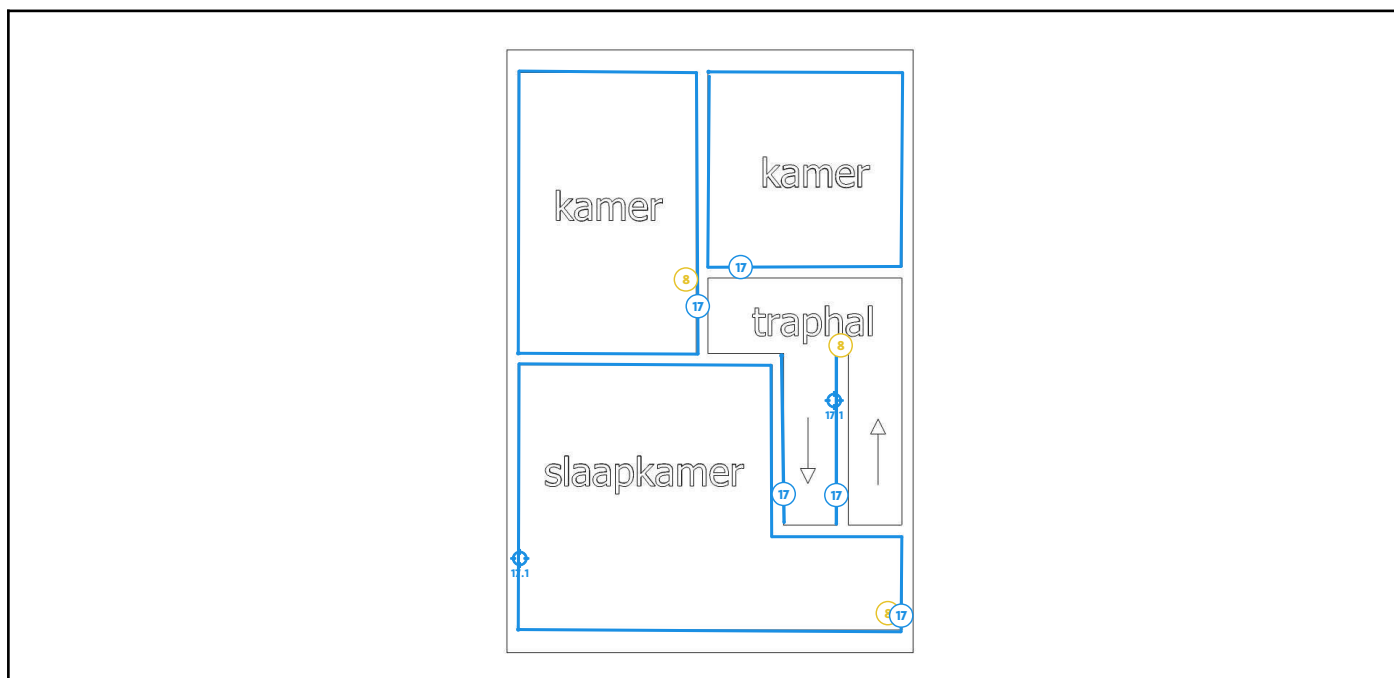
## Plan 1.4: Eerste verdieping

Beschrijving	Type	Actie
8. bakeliet elektrische installatie	Asbestmateriaal	Zorgvuldig beheren
17. M1 pleisterwerk muren	Geen asbest	-
17.1 Code: M1	Mengmonster	-

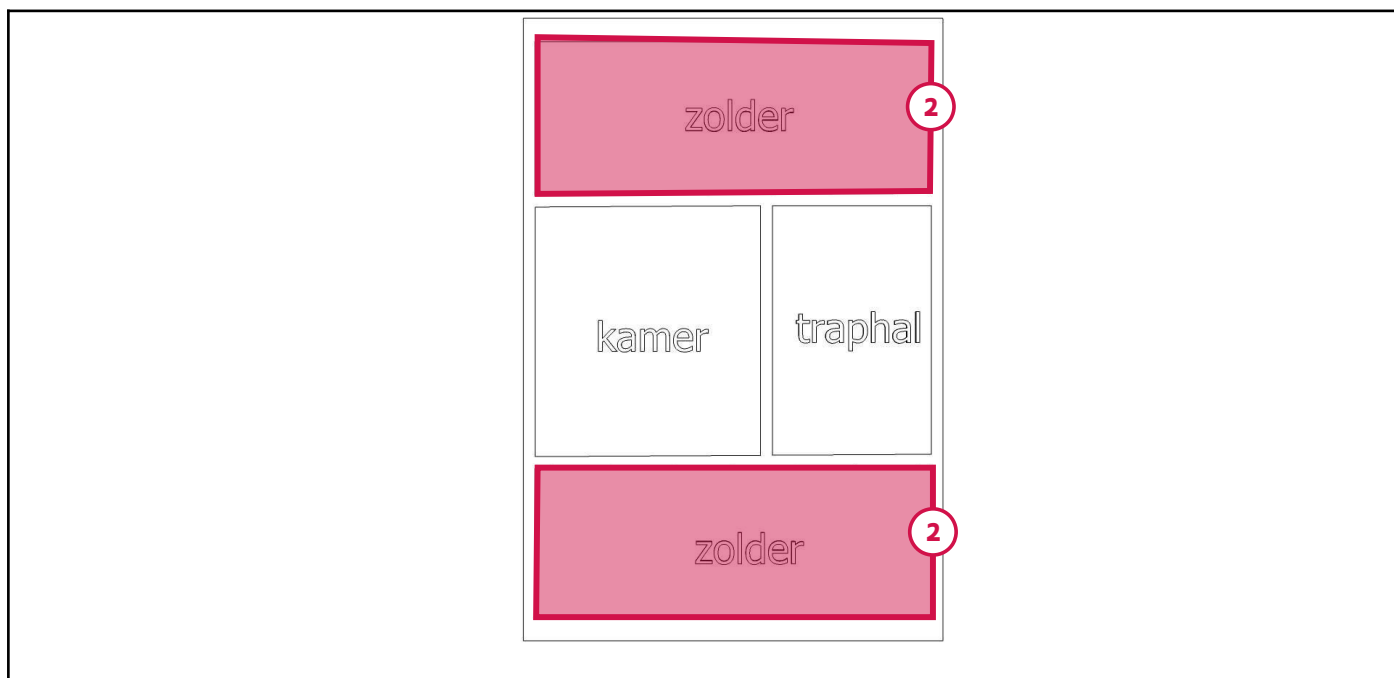
## Plan 1.5: Tweede verdieping

Beschrijving	Type	Actie
2. asbestcement leien	Asbestmateriaal	Dringend verwijderen

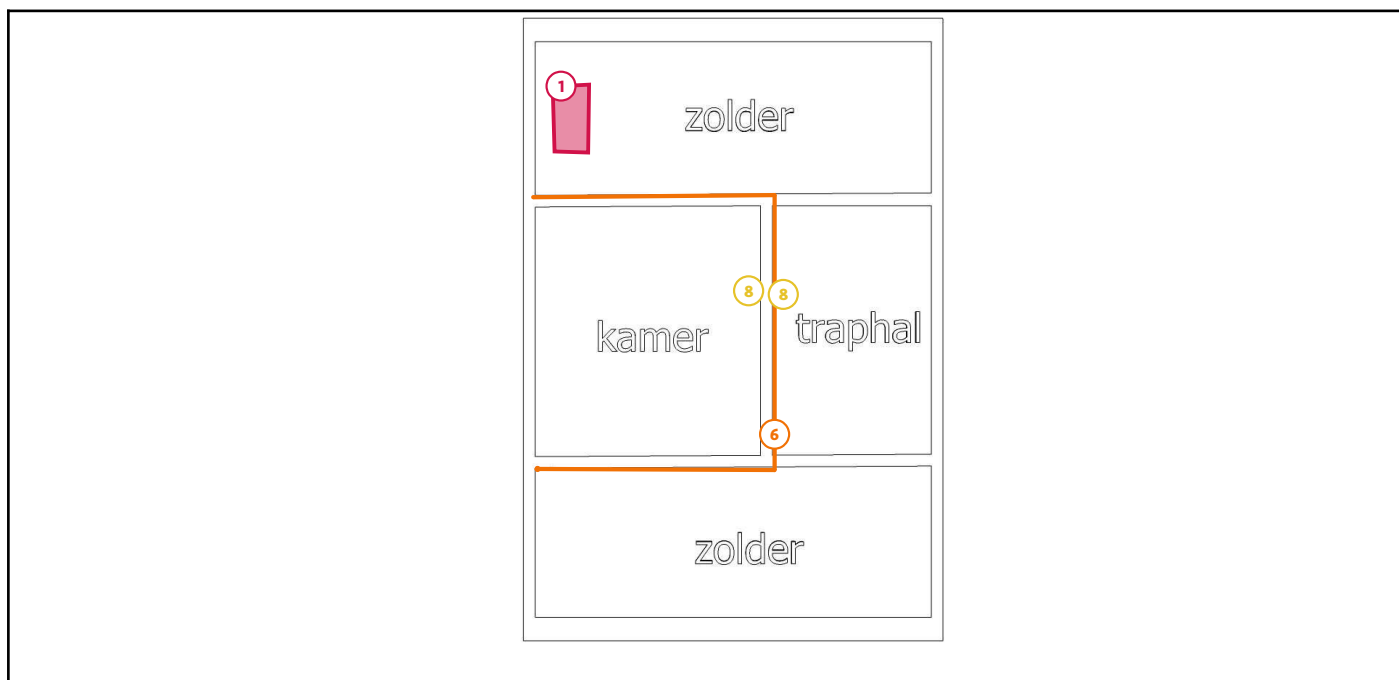
## Plan 1.6: Tweede verdieping

Beschrijving	Type	Actie
1. asbestcement leien binnen - afval	Asbestmateriaal	Dringend verwijderen
6. asbestcement menuiserie	Asbestmateriaal	Verwijderen
8. bakeliet elektrische installatie	Asbestmateriaal	Zorgvuldig beheren

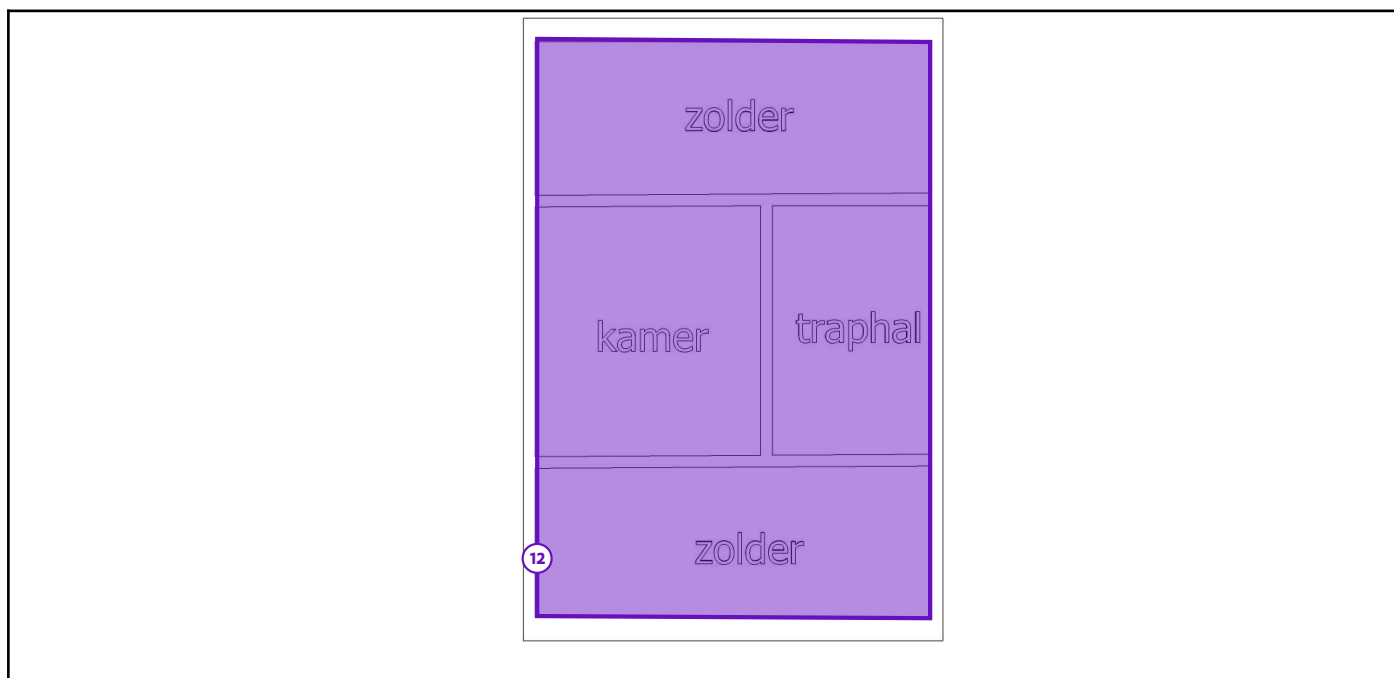
## Plan 1.7: Tweede verdieping

Beschrijving	Type	Actie
12. vinyl's - niet asbestverdacht	Advies	-

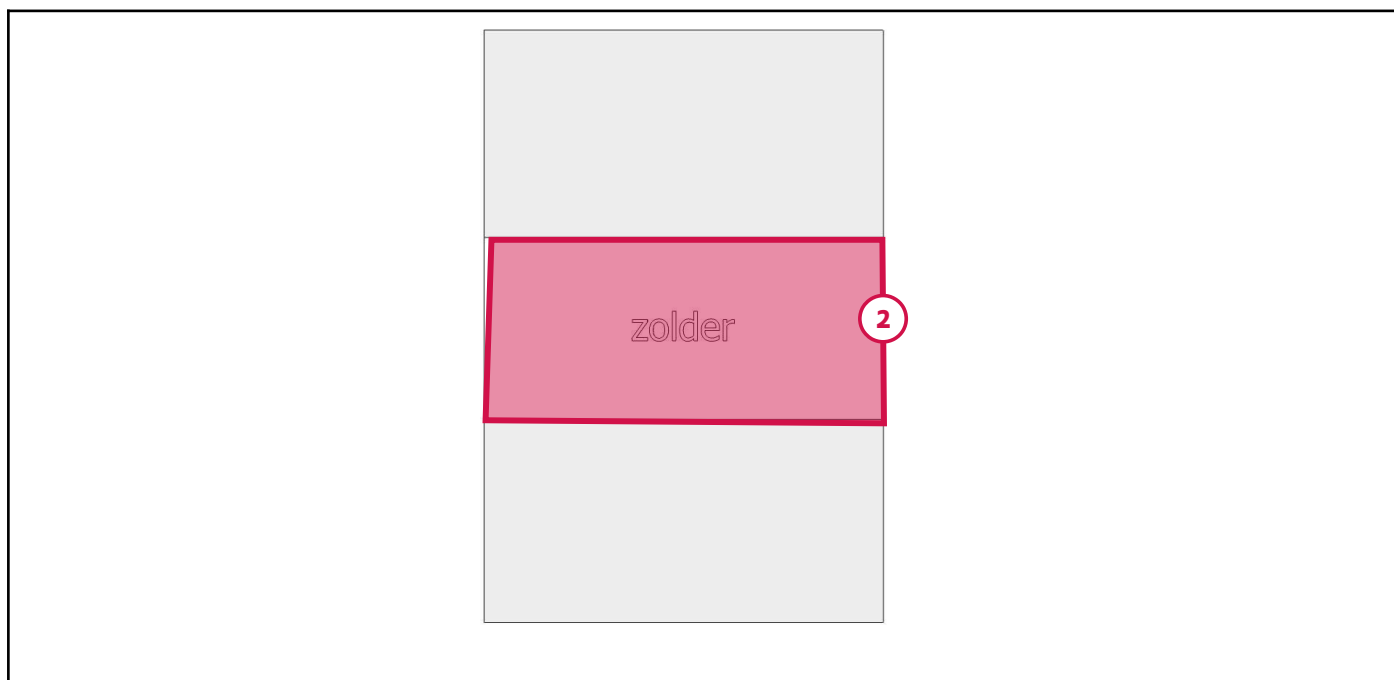
## Plan 1.8: Zolder

Beschrijving	Type	Actie
2. asbestcement leien	Asbestmateriaal	Dringend verwijderen

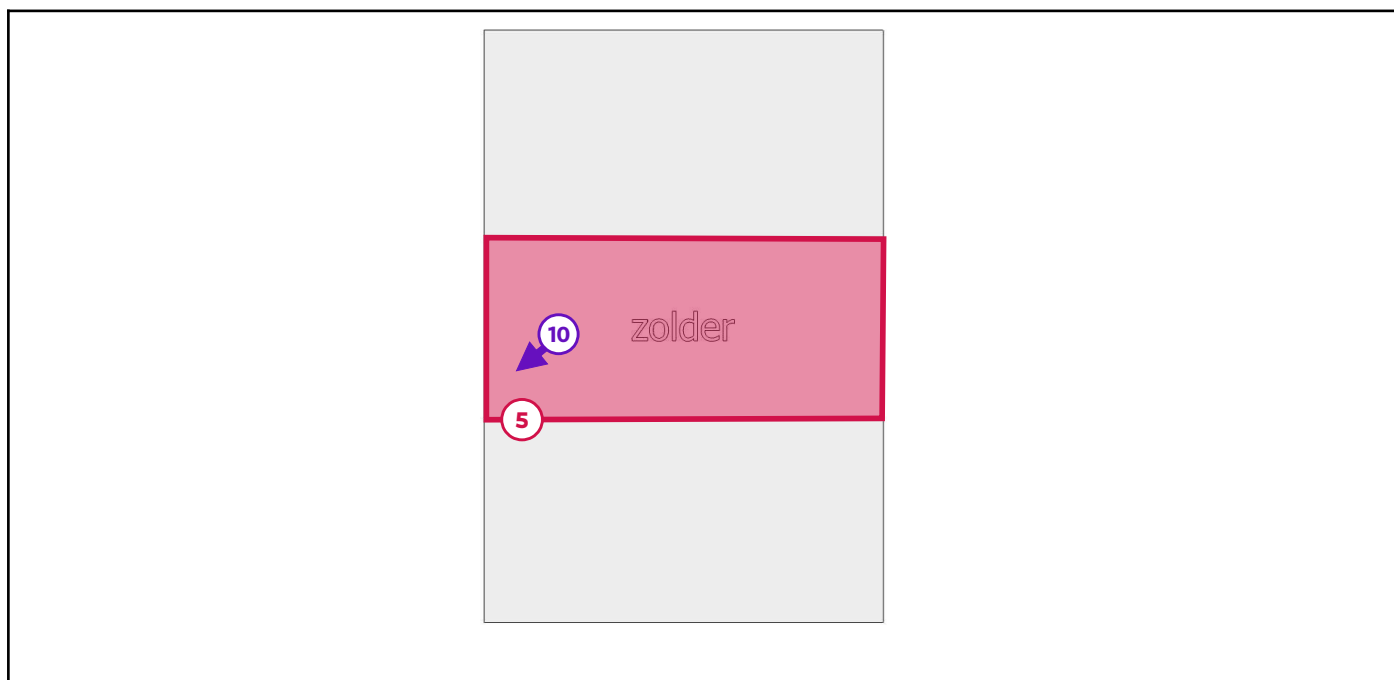
## Plan 1.9: Zolder

Beschrijving	Type	Actie
5. gecontamineerde zolder - leien afval	Asbestmateriaal	Dringend verwijderen
10. schouw niet inspecteerbaar	Beperking	-

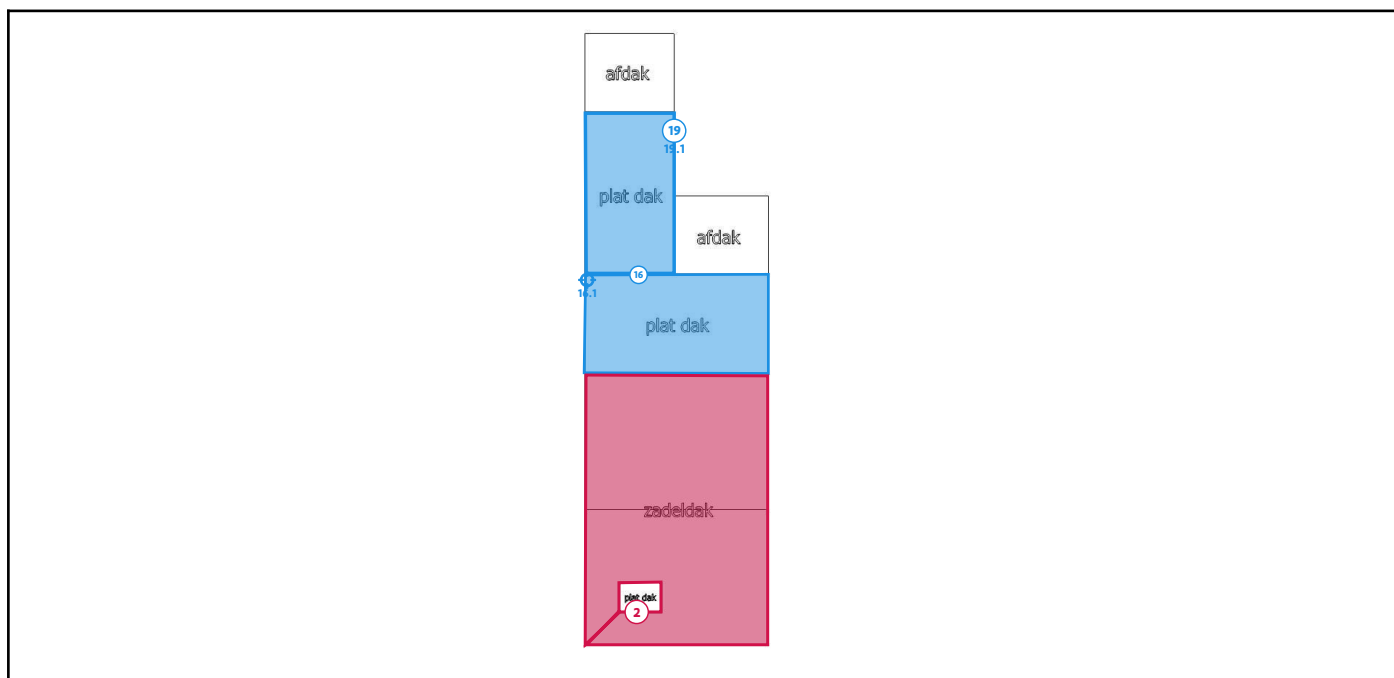
## Plan 1.10: Dak

Beschrijving	Type	Actie
2. asbestcement leien	Asbestmateriaal	Dringend verwijderen
16. P3 roofing plat dak - vooraan	Geen asbest	-
16.1 Code: P3	Puntmonster	-
19. P2 roofing plat dak - achteraan	Geen asbest	-
19.1 Code: P2	Puntmonster	-

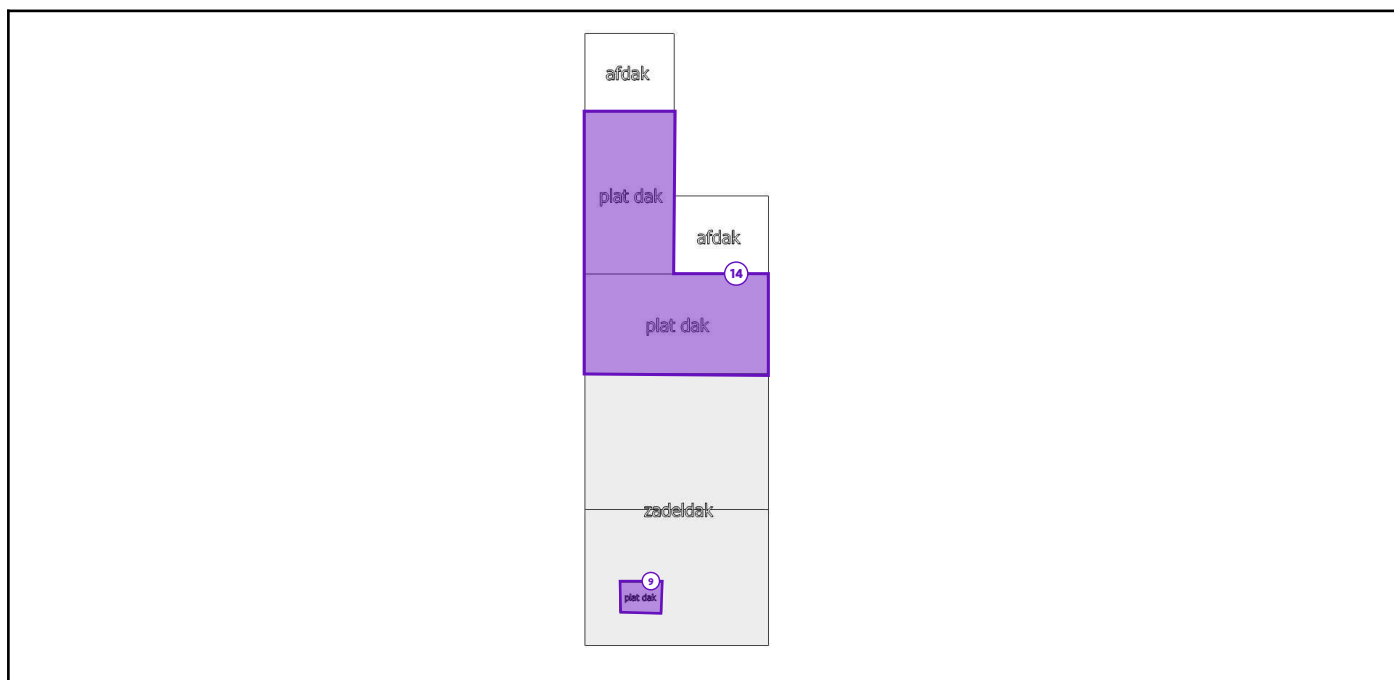
## Plan 1.11: Dak

Beschrijving	Type	Actie
9. plat dak hoger dan 3,50m	Beperking	-
14. roofing onder roofing (mogelijks)	Advies	-

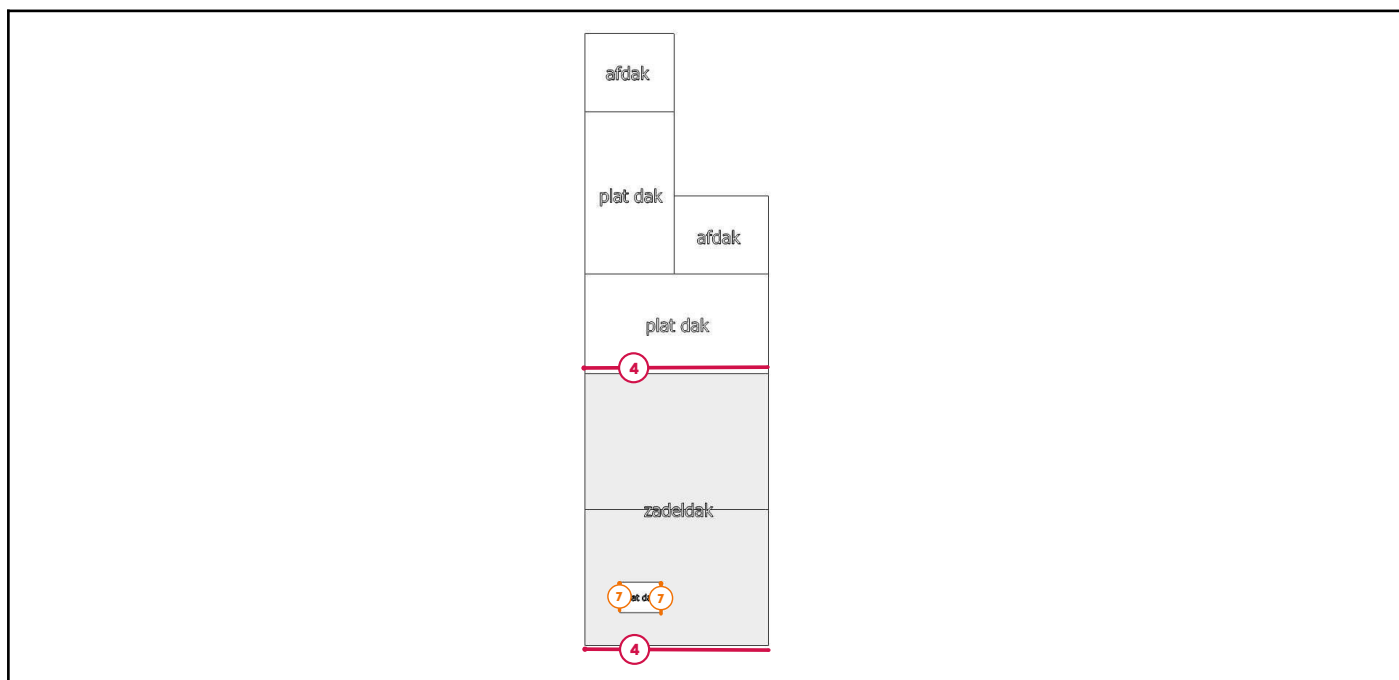
## Plan 1.12: Dak

Beschrijving	Type	Actie
4. sediment dakgoot	Asbestmateriaal	Dringend verwijderen
7. asbestcement leien - gevel	Asbestmateriaal	Verwijderen

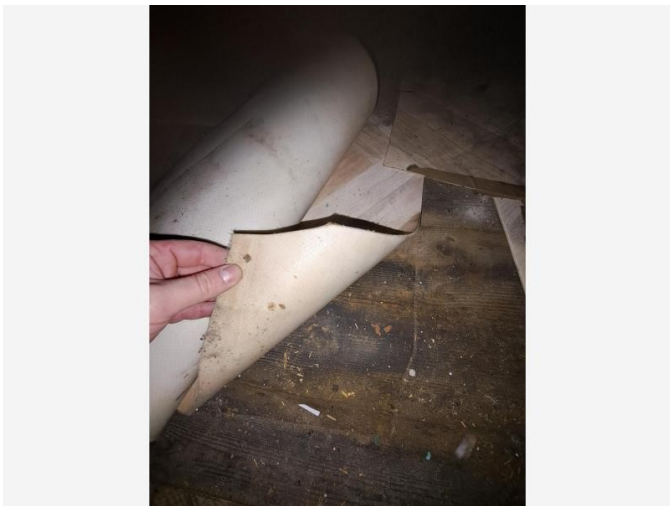
Vrije foto

Identificatiemethode	Redelijk vermoeden
----------------------	--------------------

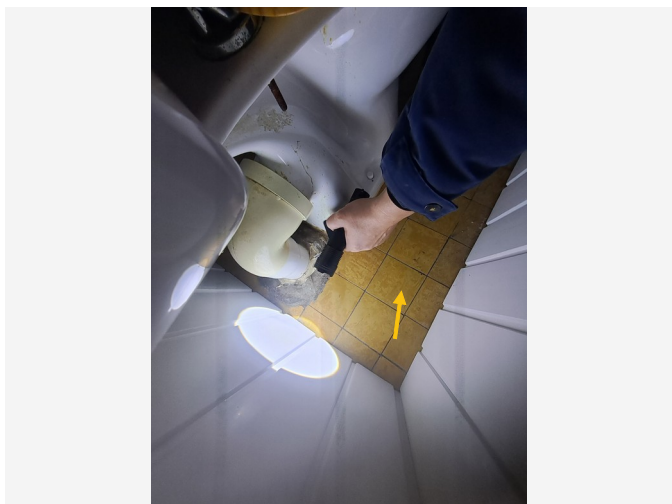
Vrije foto

Identificatiemethode	Vaststelling & expertise (niet-asbestverdacht)
Primaire drager	Vloer

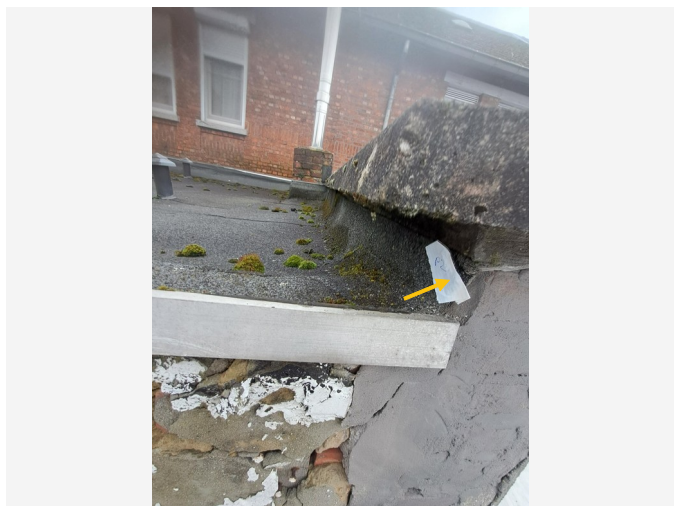
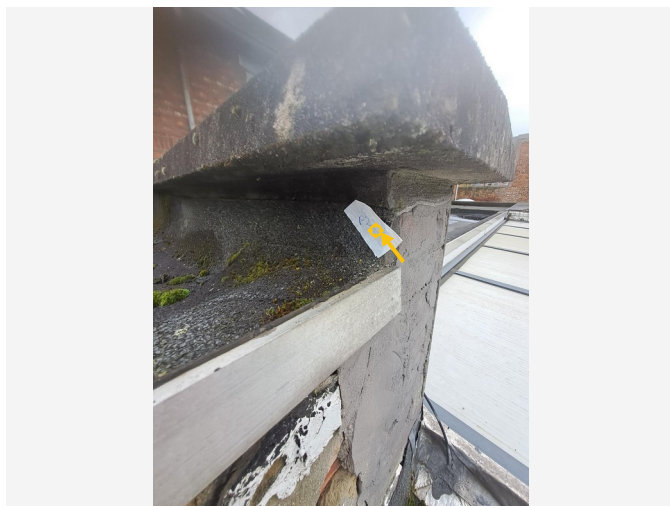
<b>Beschrijving</b>	P1 druppeldemper
<b>Omgeving</b>	Binnen
<b>Primaire drager</b>	Sanitaire infrastructuur en uitrusting (toe- en afvoer)
<b>Bindmiddel van materiaal</b>	Bitumen (roofing, teer, asfalt)
<b>Gebondenheid op basis van bindmiddel</b>	Hecht
<b>Hoeveelheid (gewicht - aantal)</b>	<ul style="list-style-type: none"><li>• 0,10 kg - 1 stuk</li></ul>
<b>Totaal gewicht</b>	0,10 kg
<b>Identificatiemethode</b>	Vaststelling met monstername
<b>Destructieve handeling voor identificatie</b>	Nee
<b>Opmerking</b>	De hoeveelheid is der indicatie. Deze mag niet gebruikt worden voor andere doeleinde.
