Asbestinventarisatetest

Eduard Robeynslaan 138, 3290 Diest
Gemeenschappelijke delen

Attestnummer : 20241117-000113.000

Uitgegeven op : 17.11.2024

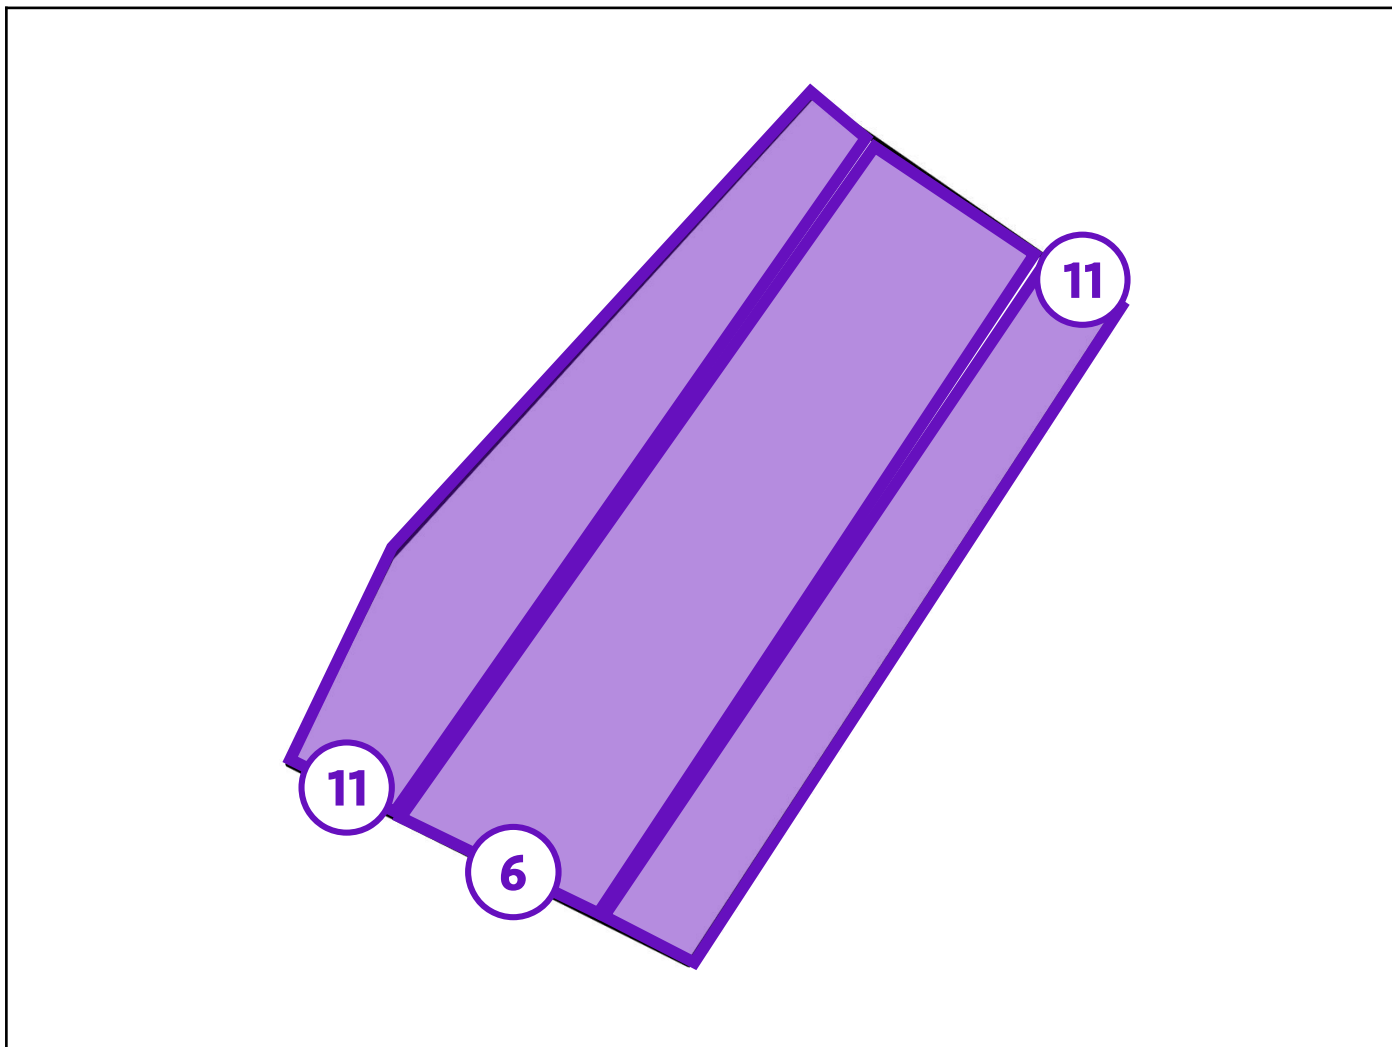
Plan 1.4: Constructie plan

Beschrijving	Type	Actie
6. Zolderruimte onveilig voor betreden	Beperking	-
11. Dak/onderdak	Advies	-

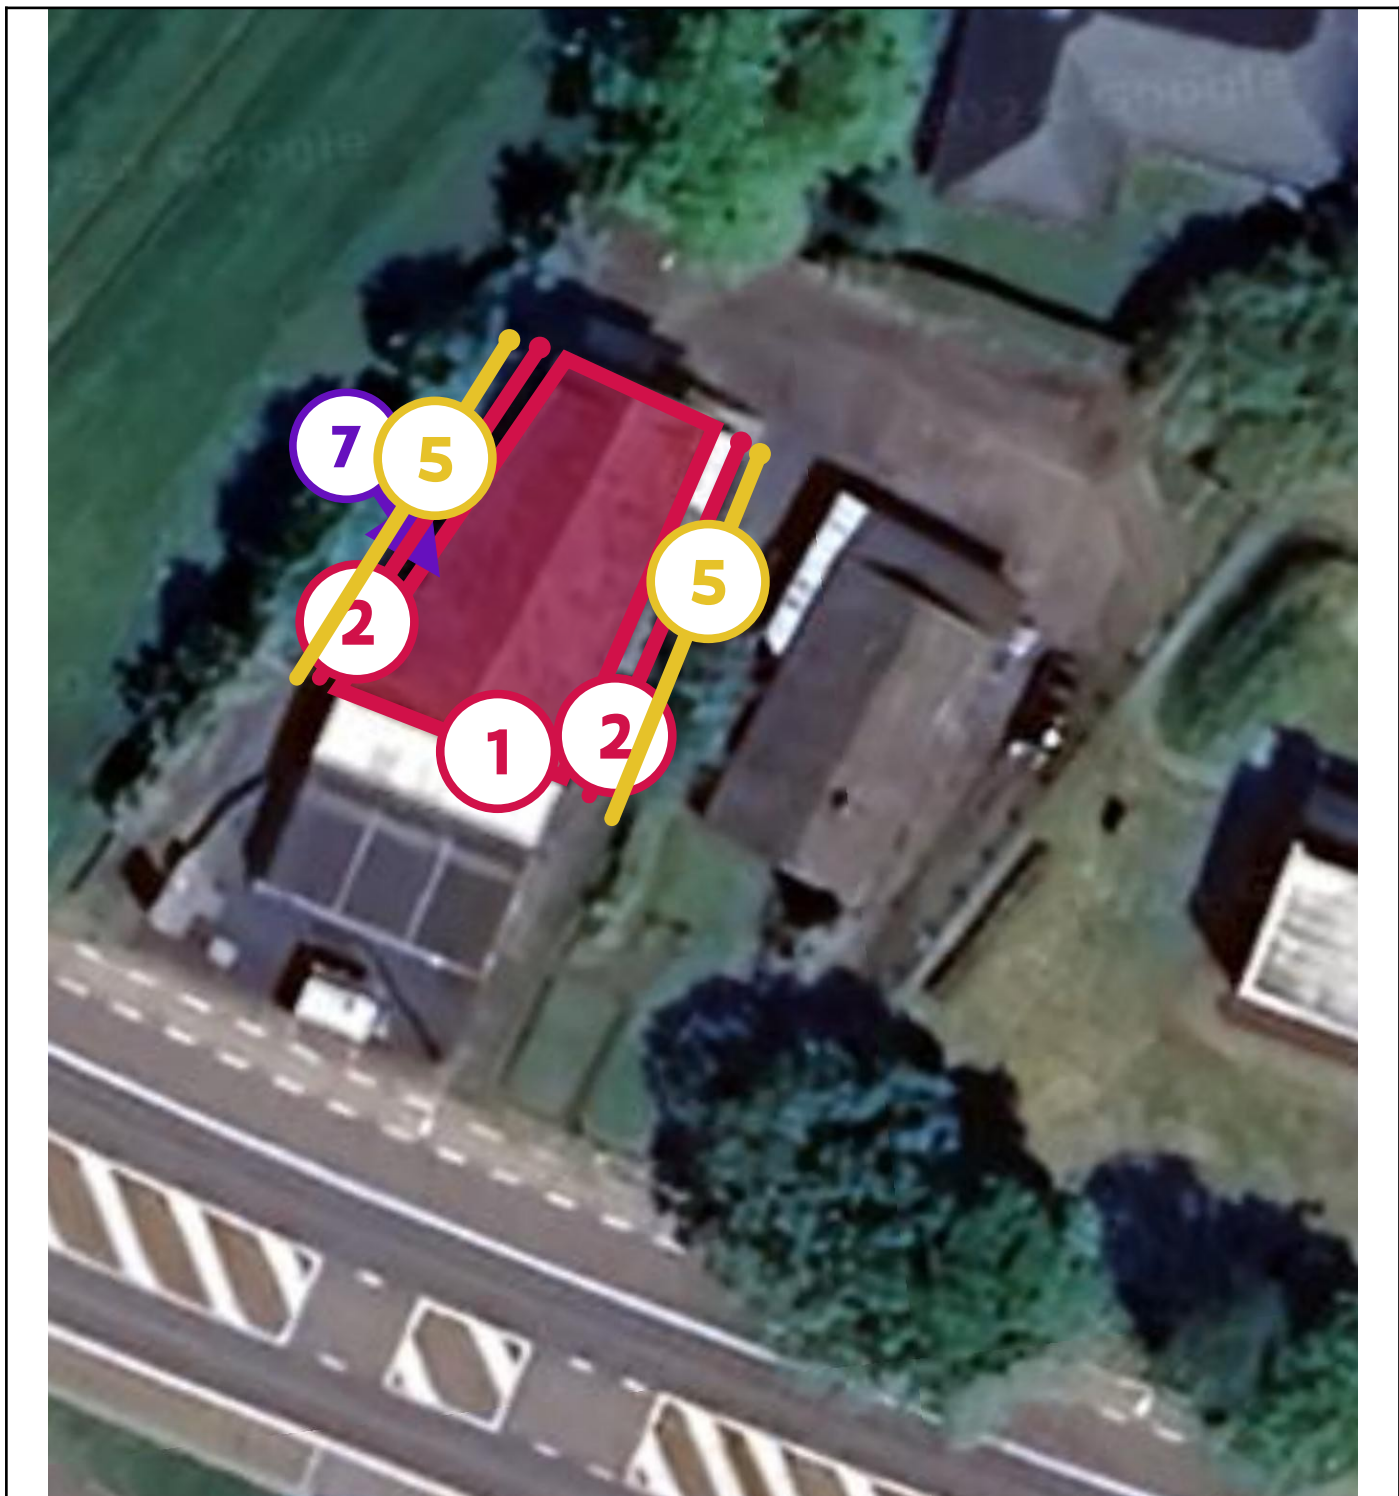
Plan 1.5: Dakplan

Beschrijving	Type	Actie
1. Dak bestaande uit leien	Asbestmateriaal	Dringend verwijderen

2. Mos in de dakgoot	Asbestmateriaal	Dringend verwijderen
5. Roofing	Asbestmateriaal	Zorgvuldig beheren
7. Schouw	Beperking	-

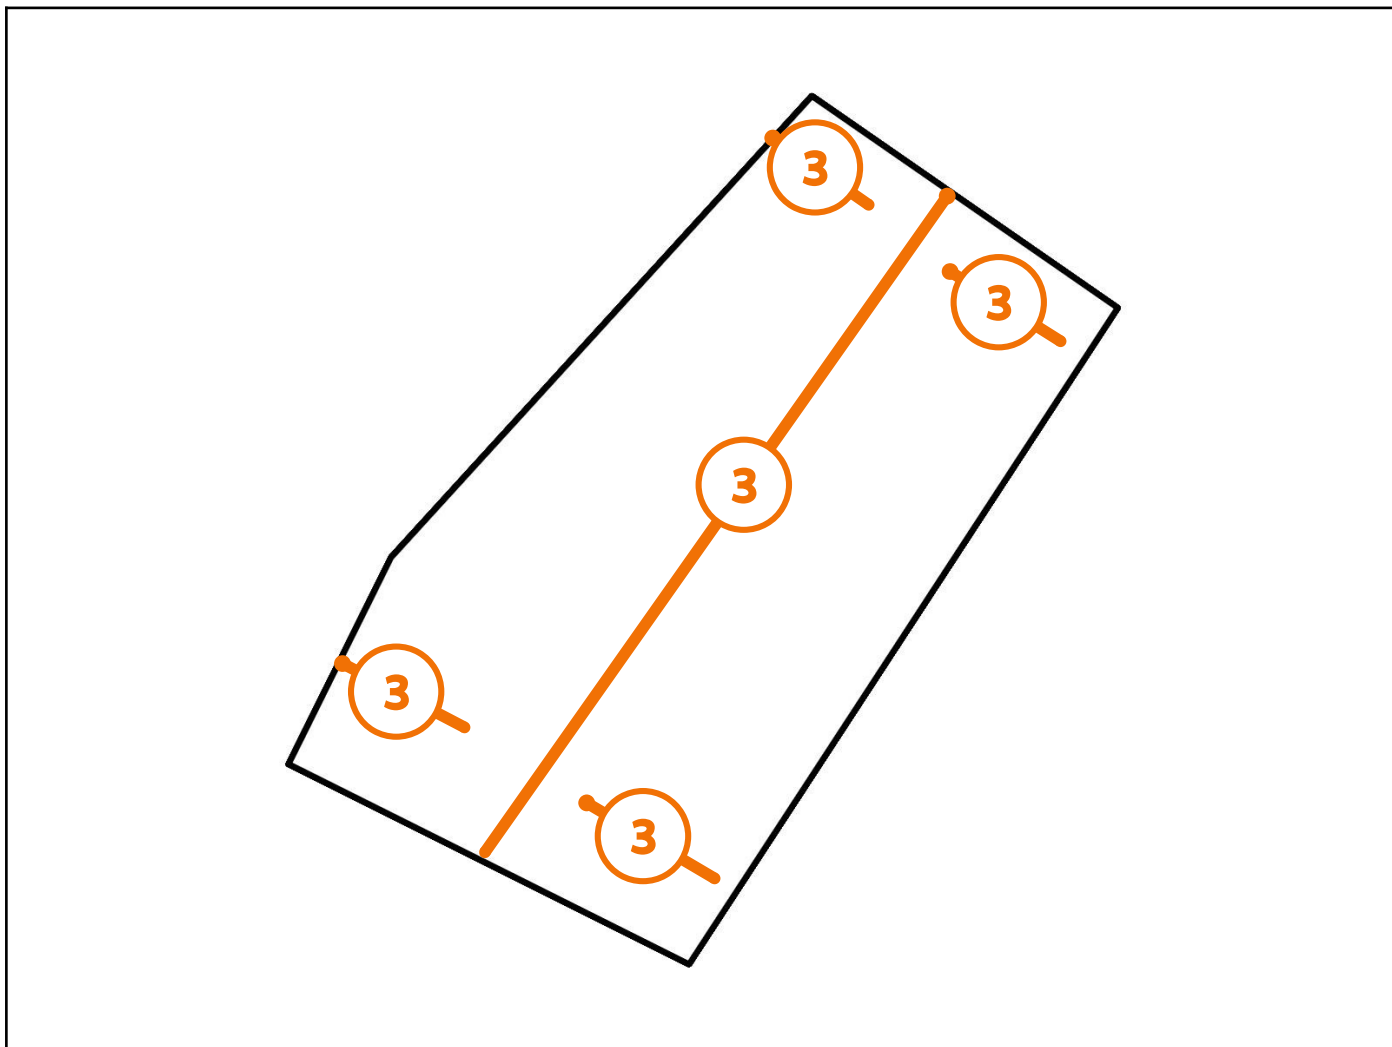
Plan 1.6: GGD van het pand plan

Beschrijving	Type	Actie
3. Nok dak	Asbestmateriaal	Verwijderen

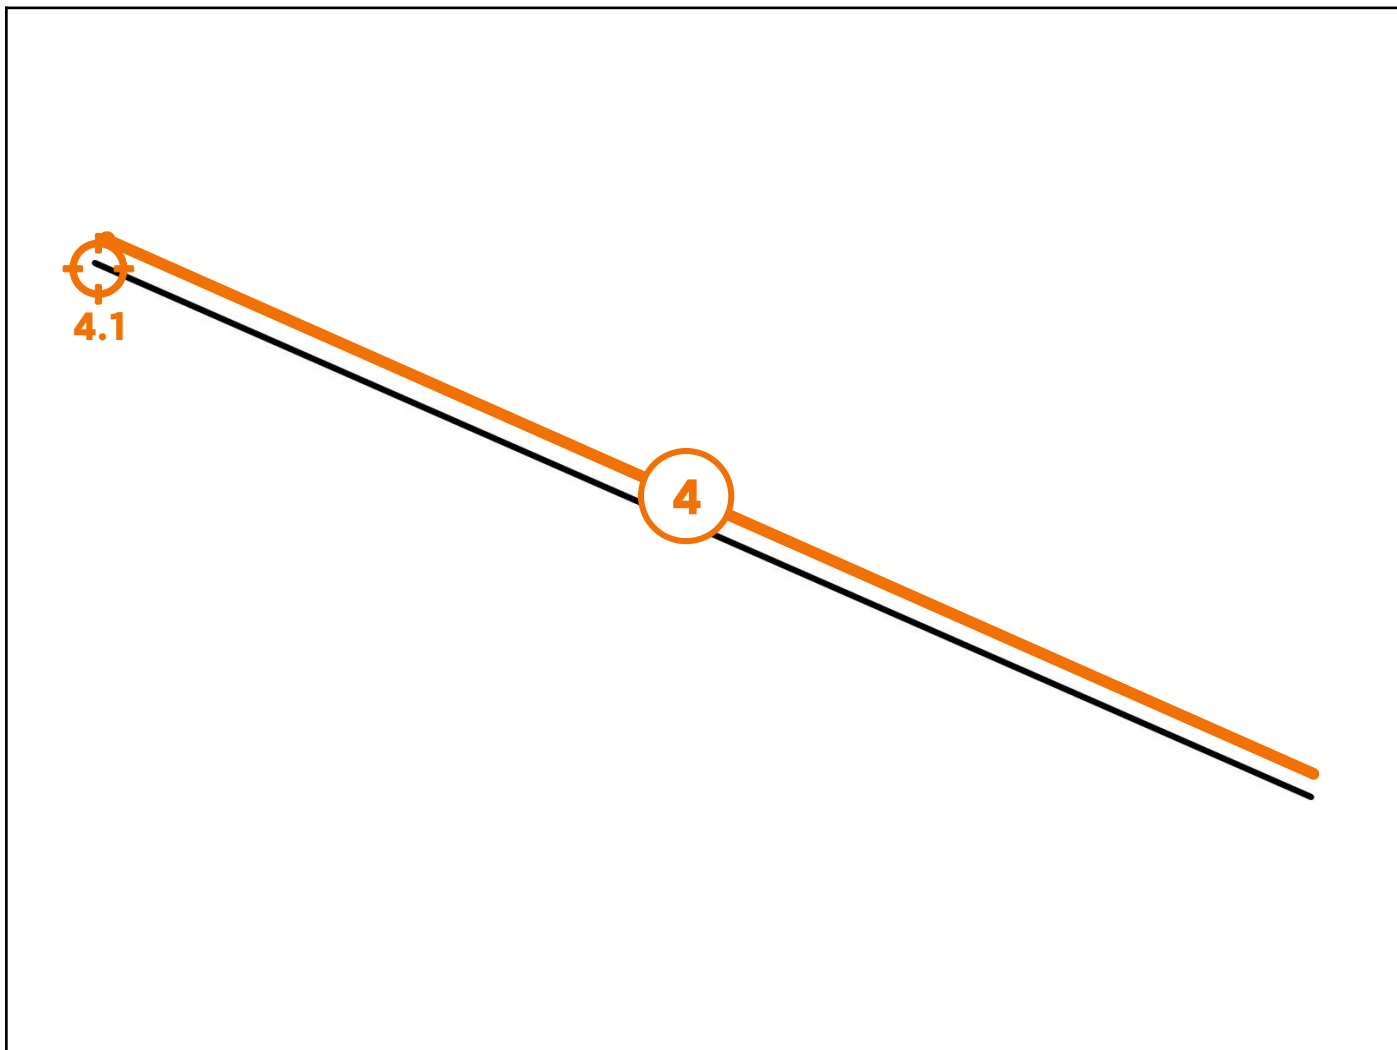
Plan 2.1: muurtje met dekstenen plan

Beschrijving	Type	Actie
4. Deksteen	Asbestmateriaal	Verwijderen
4.1 Code: ERD GD/3	Puntmonster	-

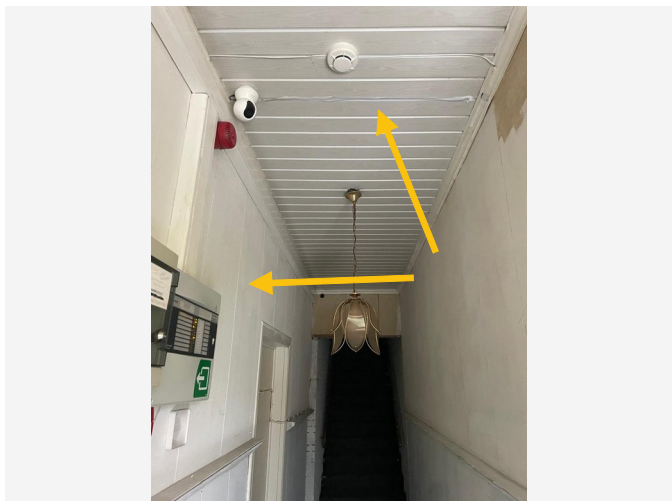
Fiche 9: Plafonds en muren bestaande uit voorzetpanelen

Advies
