# Asbestinventarisatetest

Eduard Robeynslaan 138/0138-B001, 3290 Diest

Attestnummer : 20241117-000114.000

Uitgegeven op : 17.11.2024

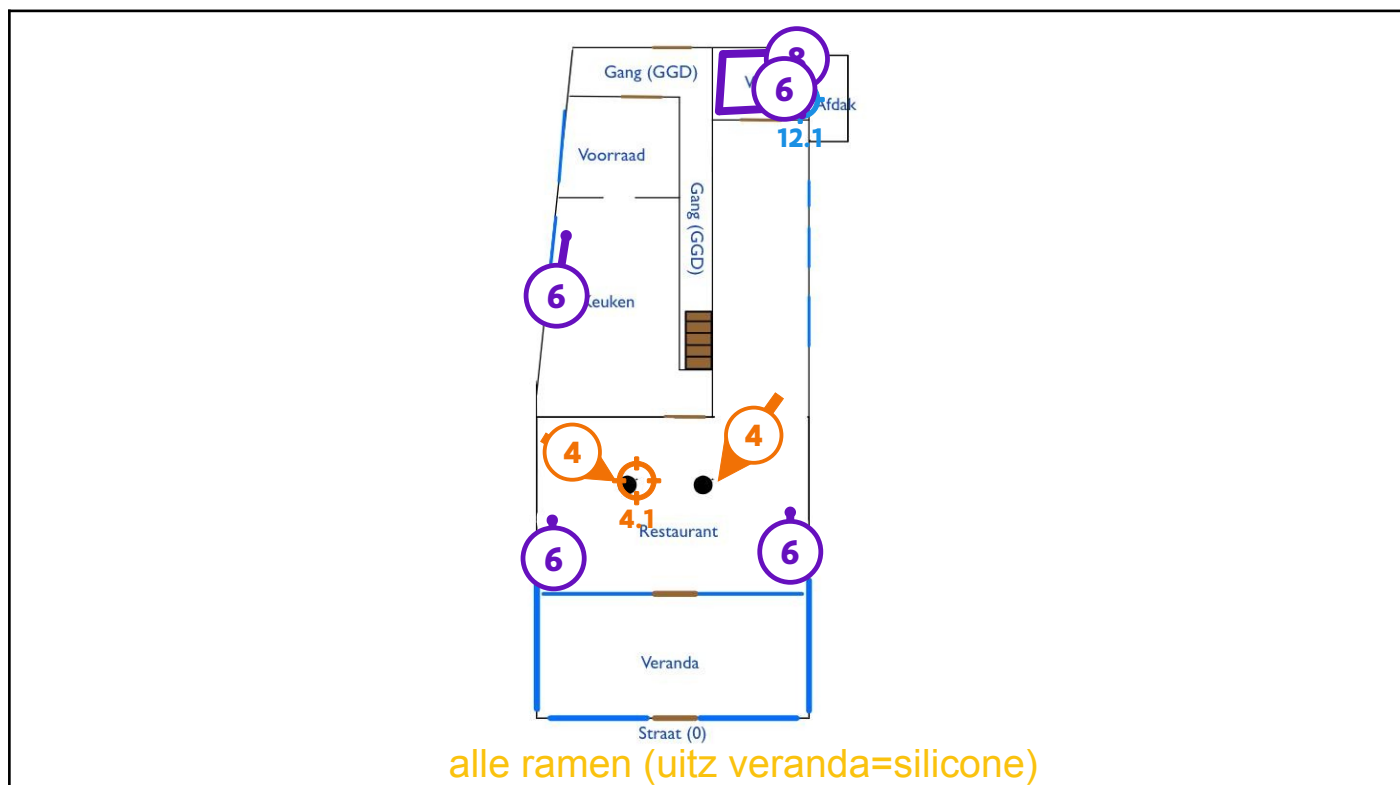
## Plan 1.1: handelspand (0)

Beschrijving	Type	Actie
4. Steunpaal	Asbestmateriaal	Maatregelen nemen
4.1 Code: ERD pand/1	Puntmonster	-
6. Oude radiatoren	Advies	-
8. Faiencetegels	Advies	-
12. Mastiek	Geen asbest	-
12.1 Code: ERD 138/0	Puntmonster	-

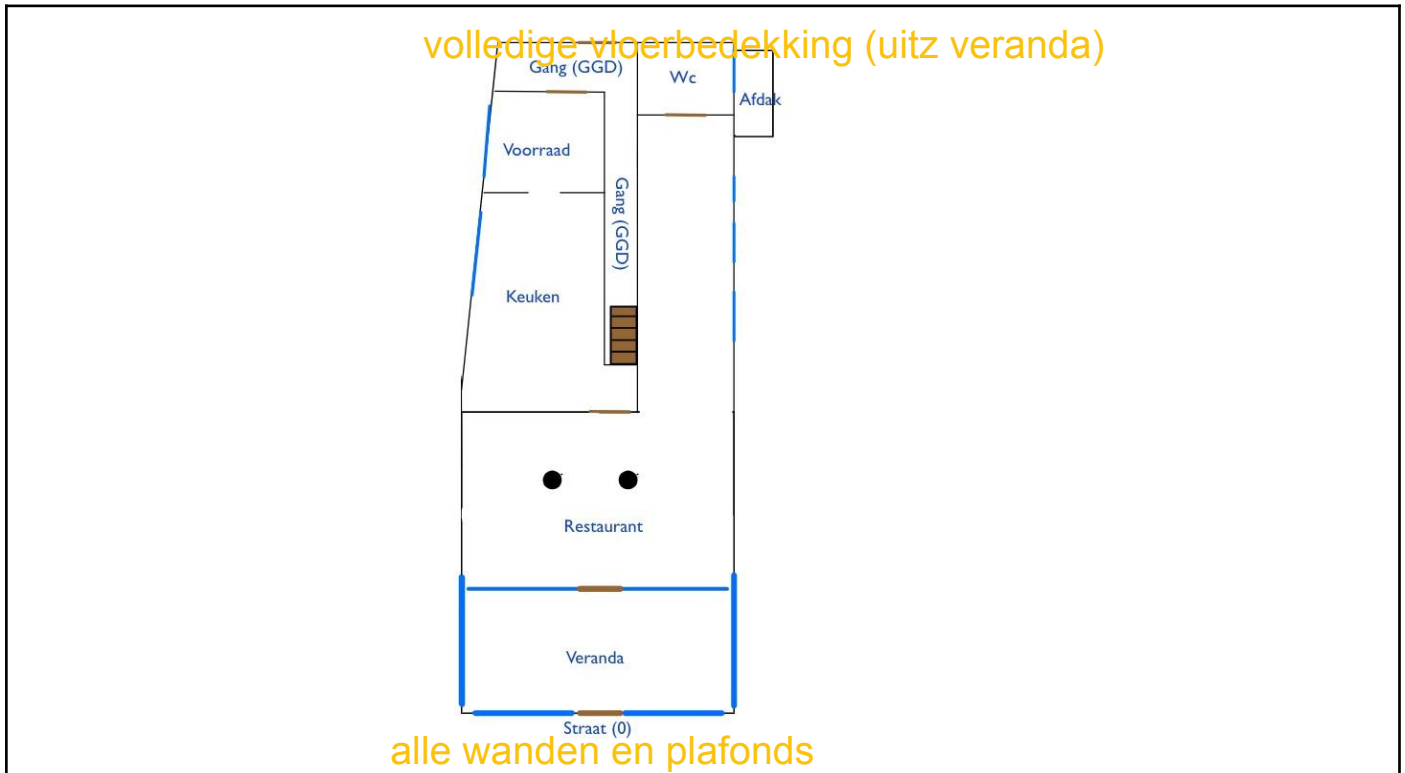
## Plan 1.2: handelspand (0)

Beschrijving	Type	Actie
5. Plafonds en muren bestaande uit voorzetpanelen	Advies	-
9. Vloertegels	Advies	-

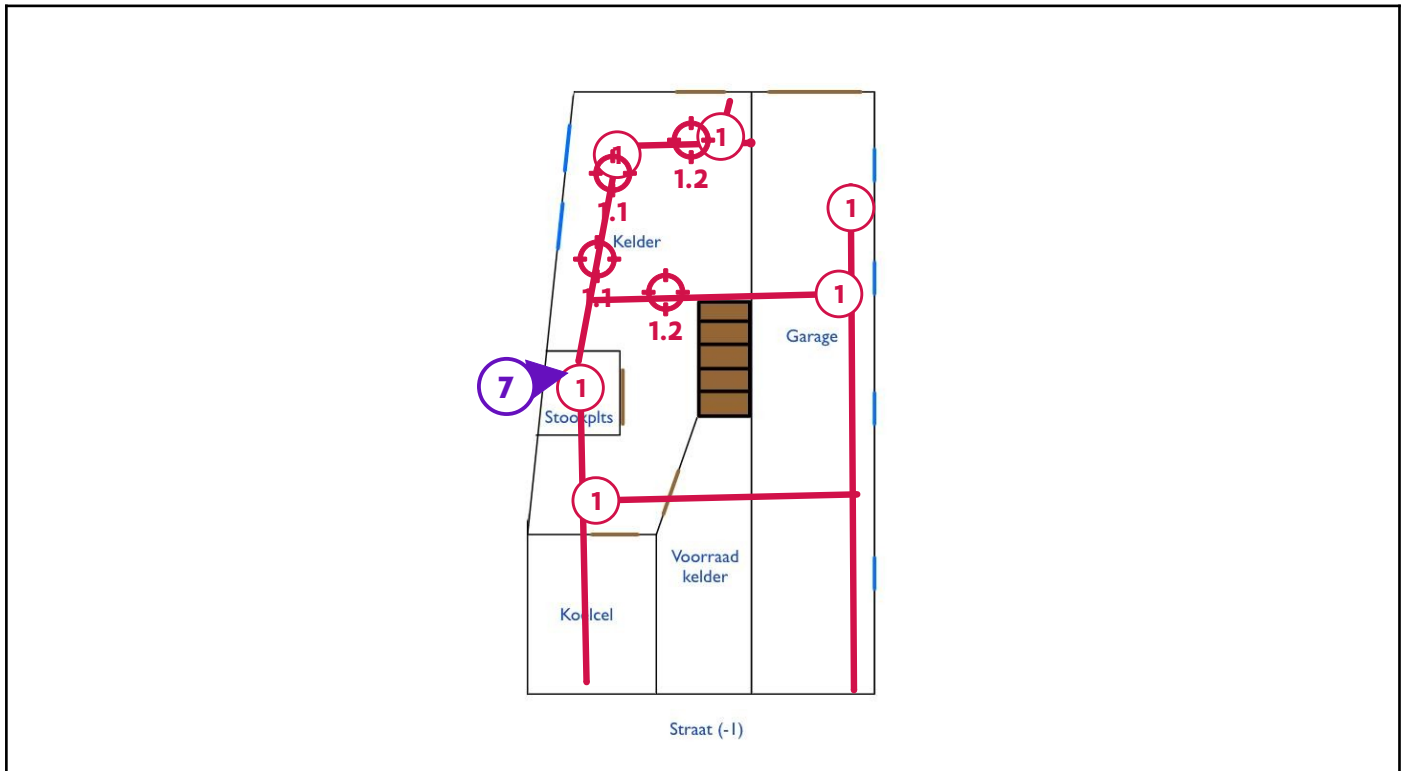
## Plan 1.3: handelspand (-1)

Beschrijving	Type	Actie
1. Leidingisolatie (gips)	Asbestmateriaal	Dringend verwijderen
1.1 Code: ERD pand/2	Mengmonster	-
1.2 Code: ERD pand/3	Mengmonster	-
7. Oude CV-ketel	Advies	-

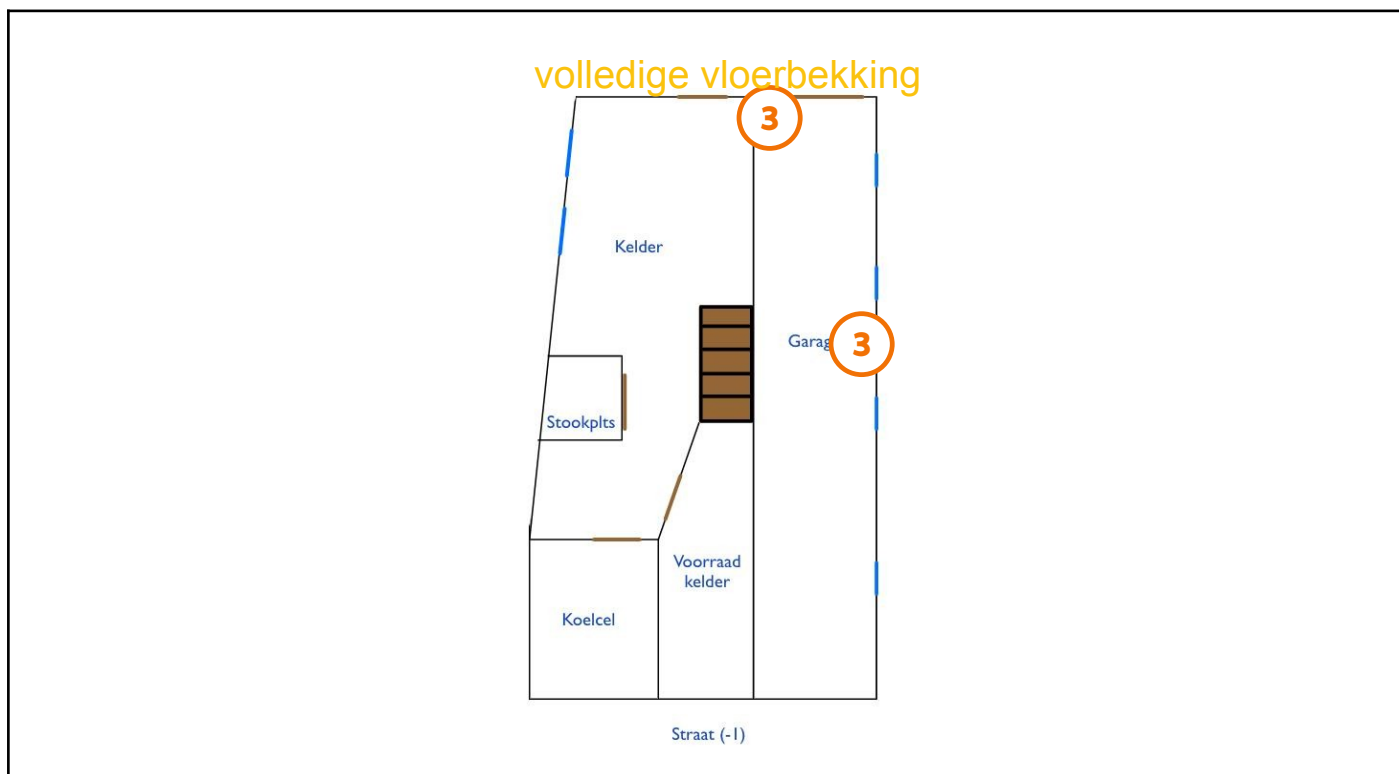
## Plan 1.4: handelspand (-1)

Beschrijving	Type	Actie
3. Bakeliet schakelaars/stopcontacten	Asbestmateriaal	<b>Verwijderen</b>
9. Vloertegels	Advies	-

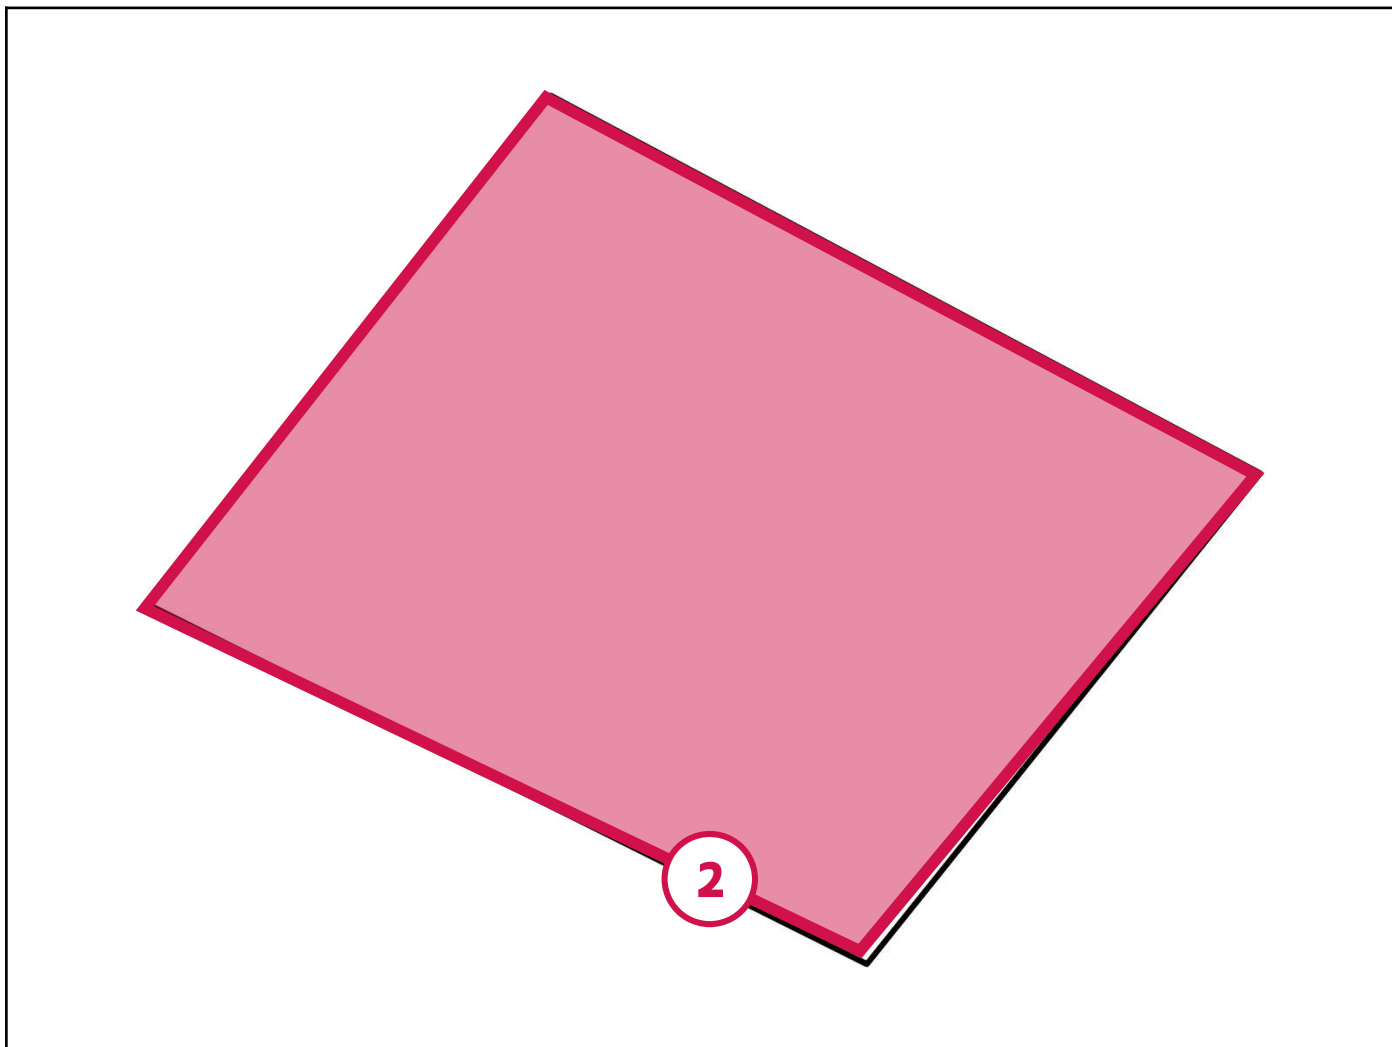
## Plan 2.1: Bijgebouw van horeca pand plan

Beschrijving	Type	Actie
2. Dak bestaande uit golfplaten	Asbestmateriaal	Dringend verwijderen

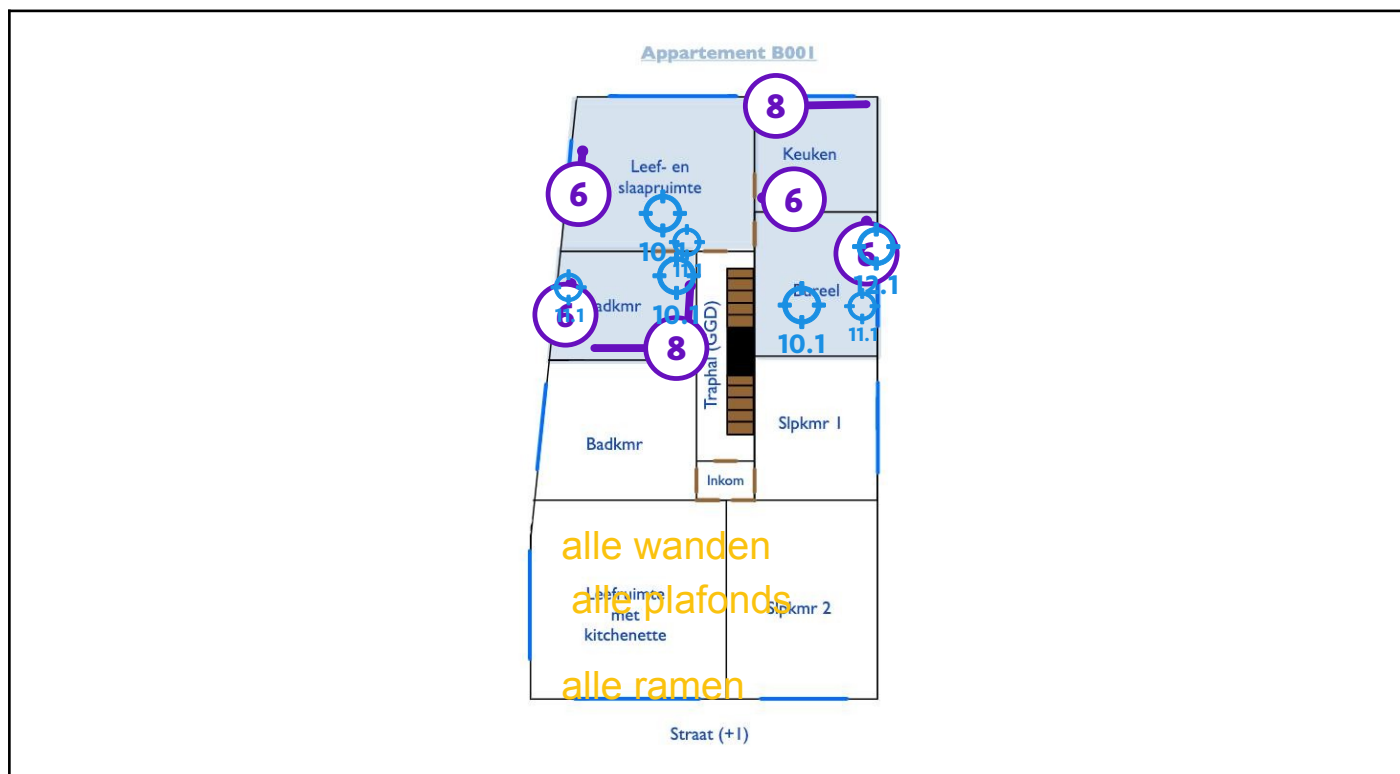
## Plan 3.1: App B001

Beschrijving	Type	Actie
6. Oude radiatoren	Advies	-
8. Faiencetegels	Advies	-
10. Pleisterwerk plafonds	Geen asbest	-
10.1 Code: ERD App2/2	Mengmonster	-
11. Pleisterwerk wanden	Geen asbest	-
11.1 Code: ERD App2/1	Mengmonster	-
12. Mastiek	Geen asbest	-
12.1 Code: ERD 138/0	Puntmonster	-
