Asbestinventarisatetest

Windmolenstraat 8, 3070 Kortenberg

Attestnummer : 20250116-000421.000

Niet-asbestveilig

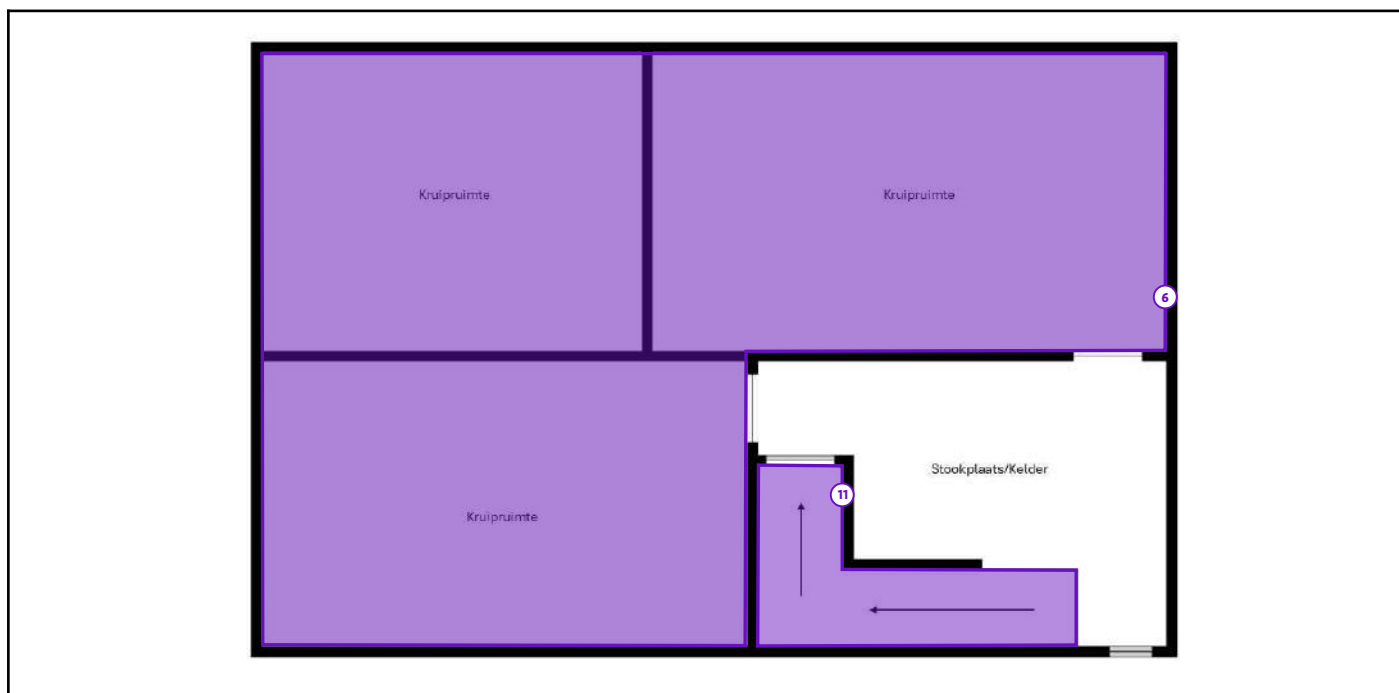
Plan 1.1: Kelder deel 1

Beschrijving	Type	Actie
6. Kruipruimte woning	Beperking	-
11. Lijm vloerzeil trap woning	Advies	-

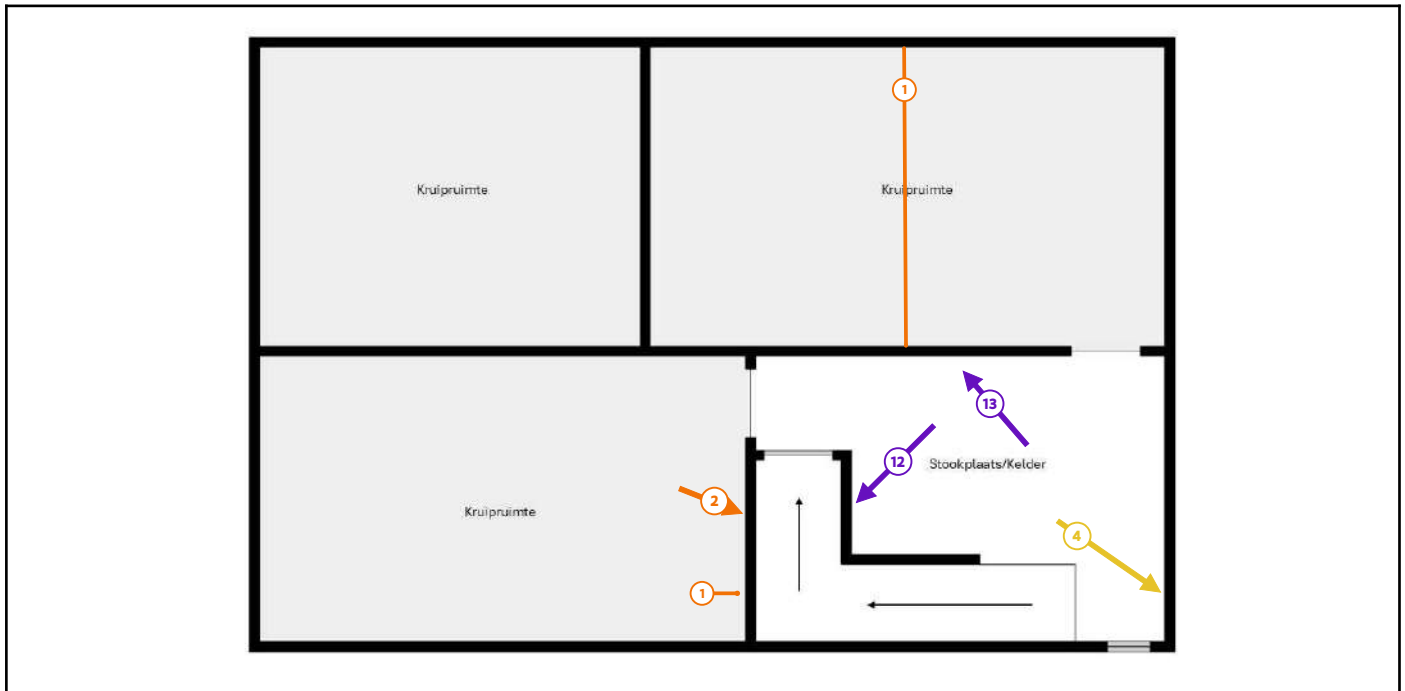
Plan 1.2: Kelder deel 2

Beschrijving	Type	Actie
1. Cementbuizen kruipruimte woning	Asbestmateriaal	Verwijderen
2. Bakelieten schakel – en voedingselementen verweerd	Asbestmateriaal	Verwijderen
4. Bakelieten zekeringkasten woning/garage	Asbestmateriaal	Zorgvuldig beheren
12. Elektrische boiler woning	Advies	-
13. CV-ketel woning	Advies	-

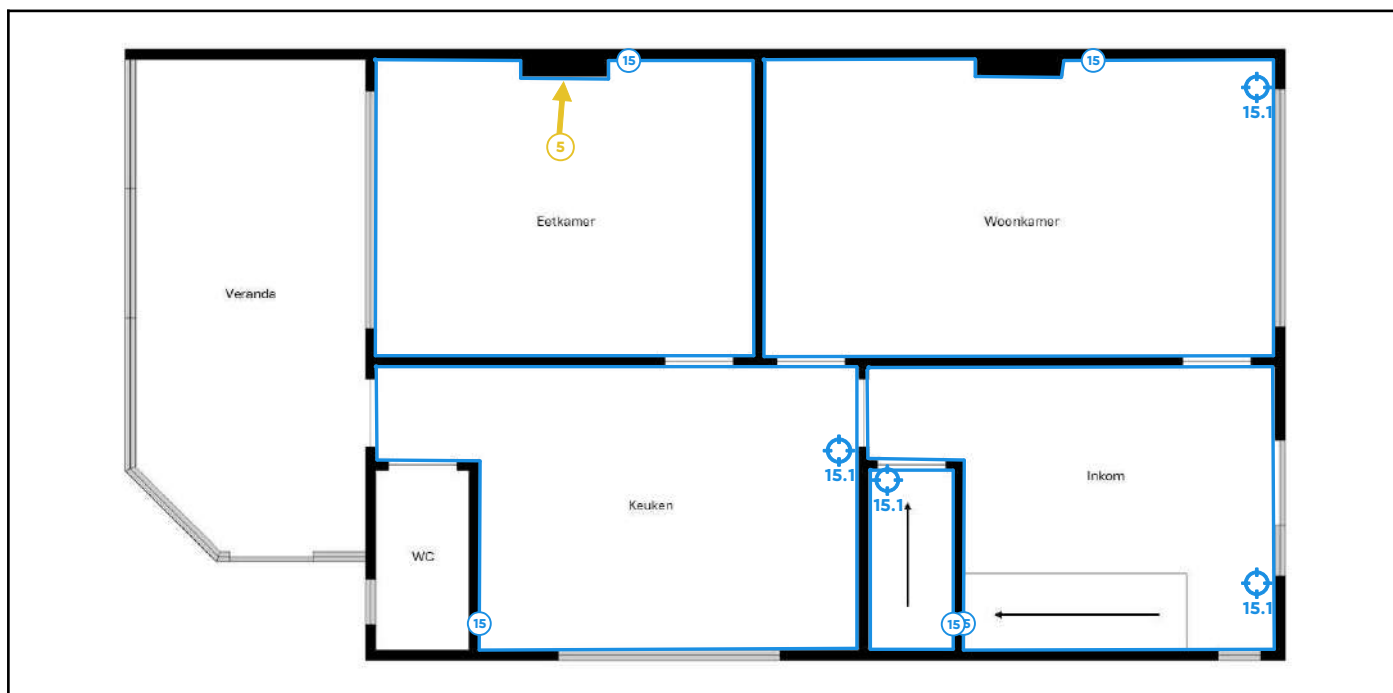
Plan 1.3: Gelijkvloers deel 1

Beschrijving	Type	Actie
5. Roetluikjes woning	Asbestmateriaal	Zorgvuldig beheren
15. Pleisterwerk wanden woning	Geen asbest	-
15.1 Code: 223 2024-223 Staal 1	Mengmonster	-

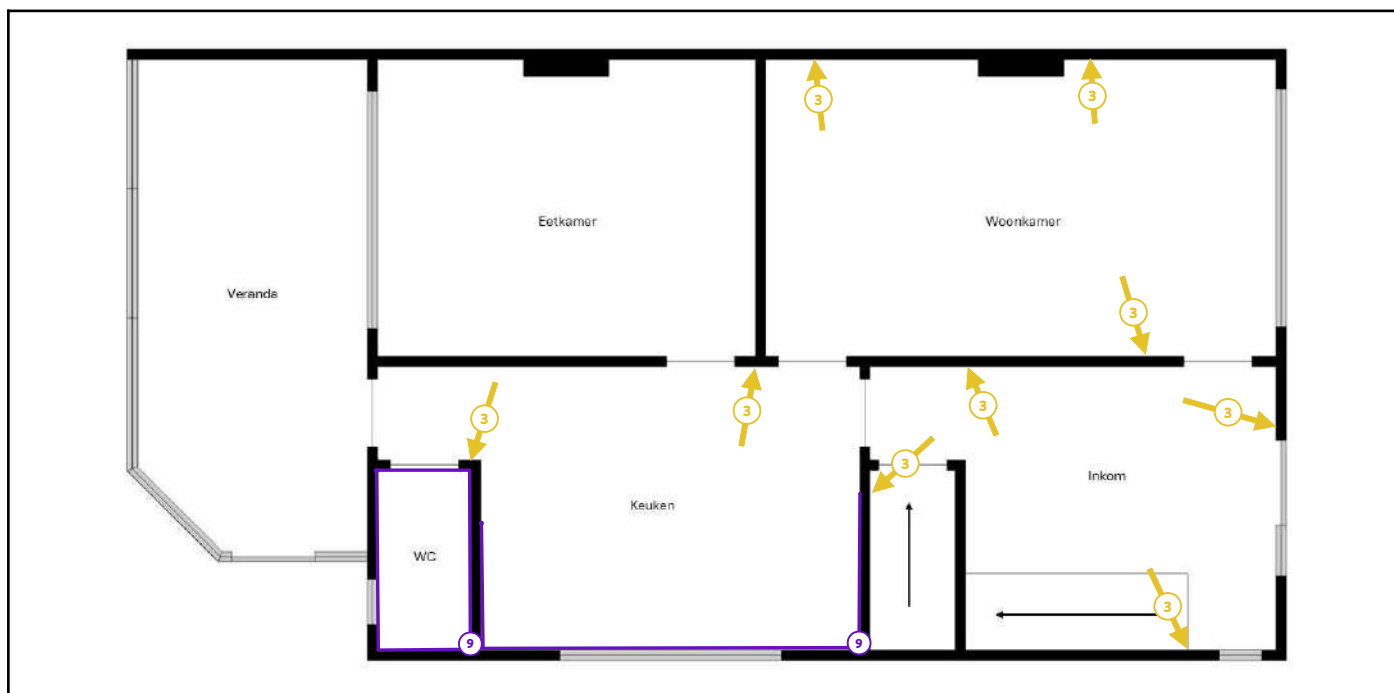
Plan 1.5: Gelijkvloers deel 3

Beschrijving	Type	Actie
3. Bakelieten schakel – en voedingselementen onverweerd	Asbestmateriaal	Zorgvuldig beheren
9. Lijm faiencetegels woning	Advies	-

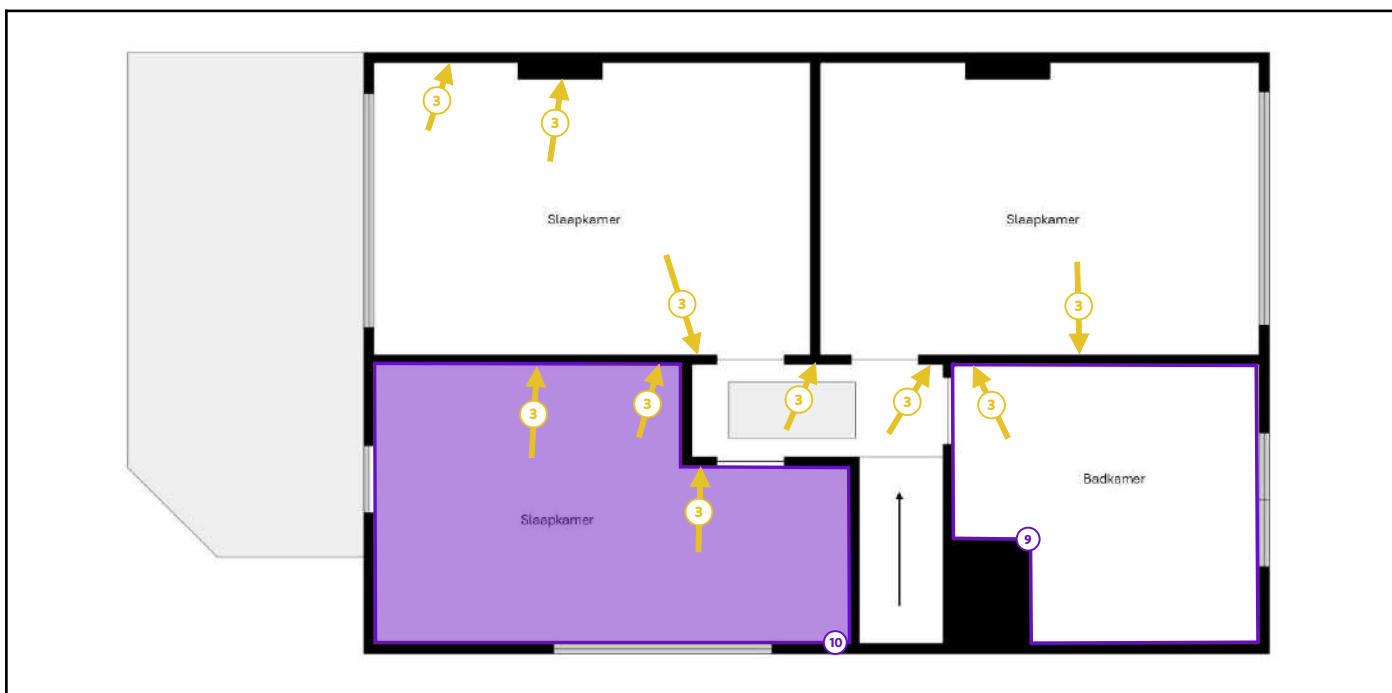
Plan 1.8: Eerste verdiep deel 3

Beschrijving	Type	Actie
3. Bakelieten schakel – en voedingselementen onverweerd	Asbestmateriaal	Zorgvuldig beheren
9. Lijm faiencetegels woning	Advies	-
10. Lijm tapijt woning	Advies	-

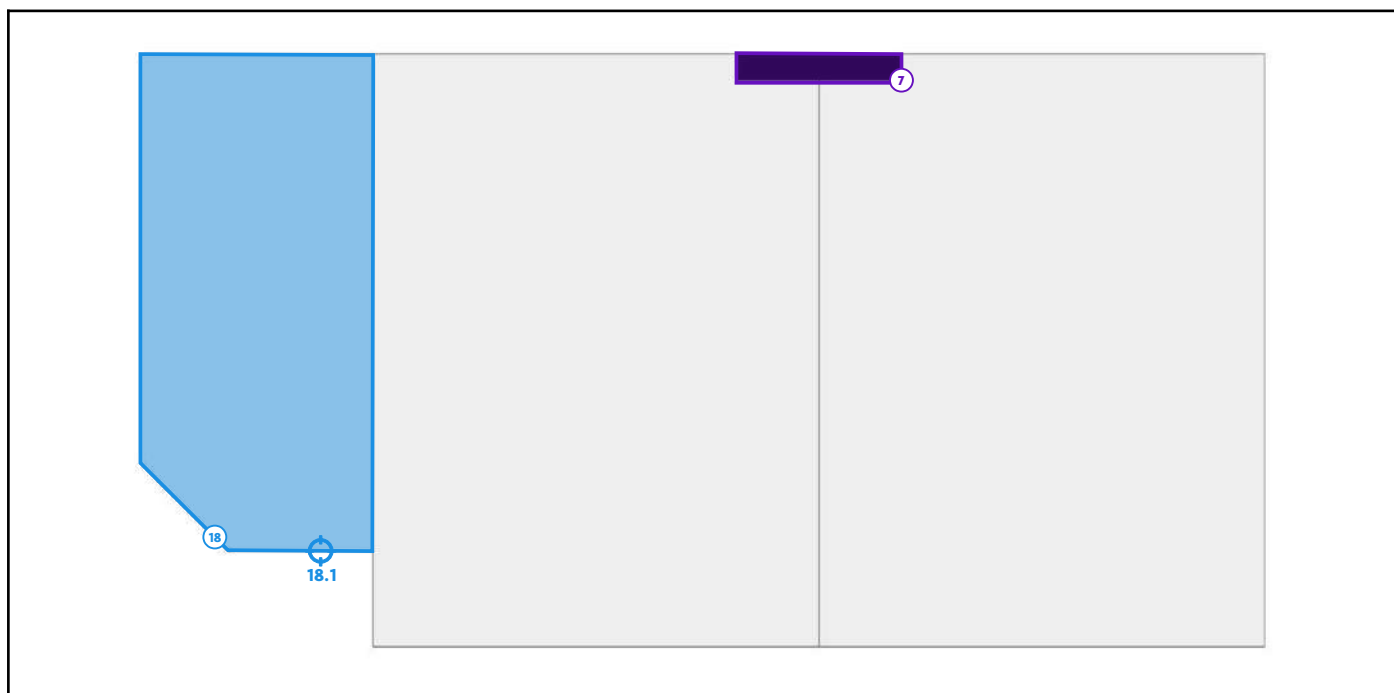
Plan 1.10: Dakenplan

Beschrijving	Type	Actie
7. Opbouw schouwen woning	Beperking	-
18. Roofing veranda/tuinhuis woning	Geen asbest	-
18.1 Code: 223 2024-223 Staal 4	Mengmonster	-

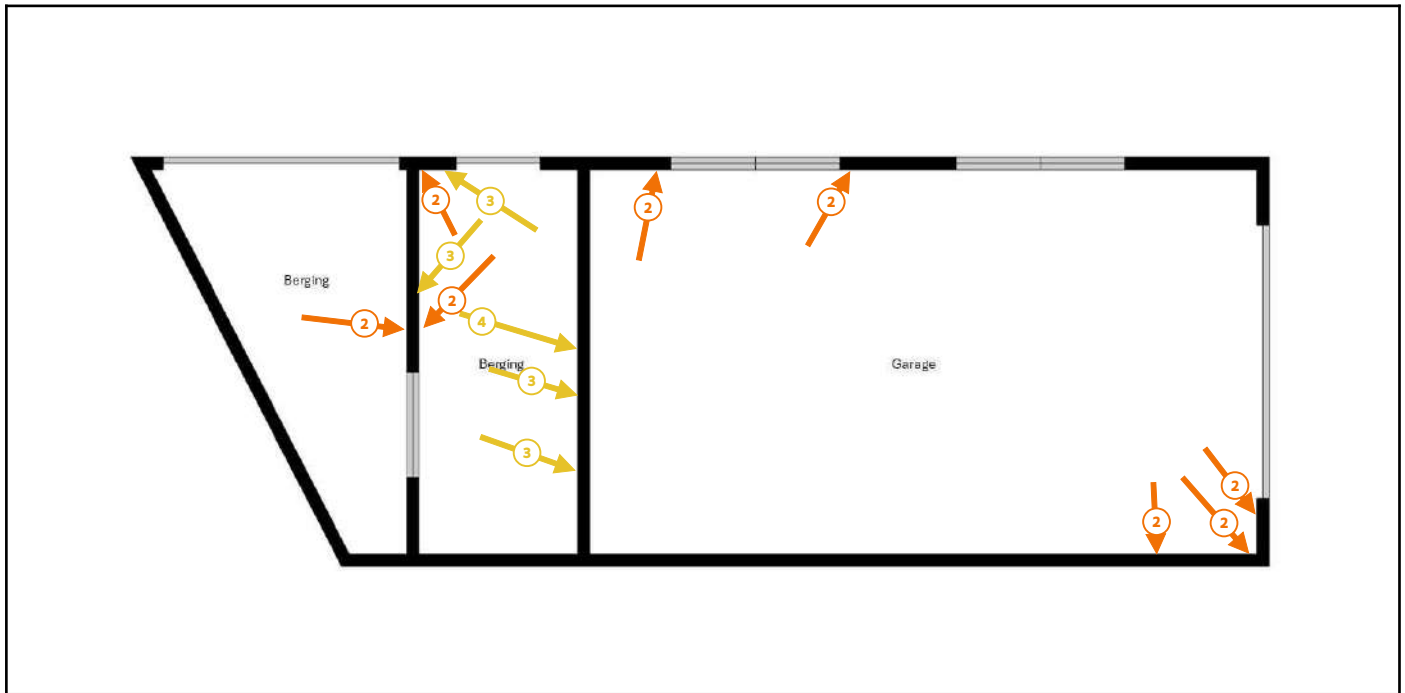
Plan 2.1: Gelijkvloers deel 1

Beschrijving	Type	Actie
2. Bakelieten schakel – en voedingselementen verweerd	Asbestmateriaal	Verwijderen
3. Bakelieten schakel – en voedingselementen onverweerd	Asbestmateriaal	Zorgvuldig beheren
4. Bakelieten zekeringenkasten woning/garage	Asbestmateriaal	Zorgvuldig beheren

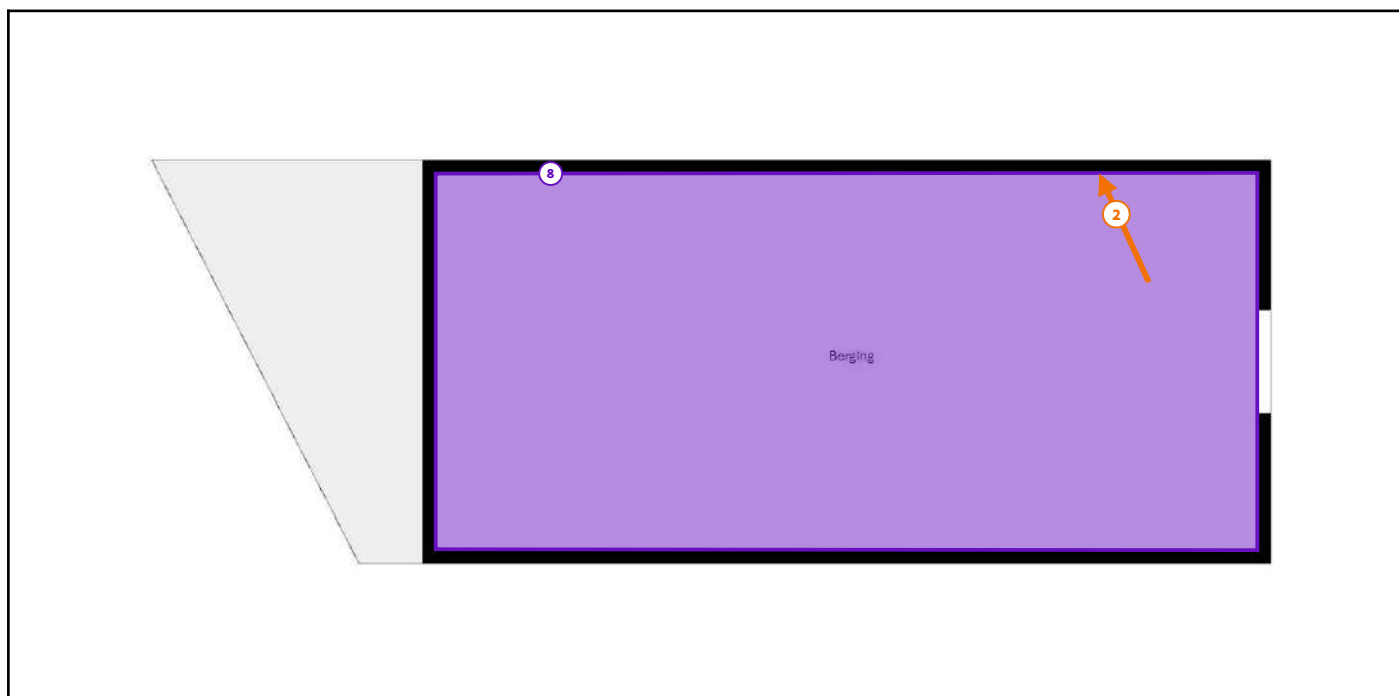
Plan 2.3: Zolderverdieping

Beschrijving	Type	Actie
2. Bakelieten schakel – en voedingselementen verweerd	Asbestmateriaal	Verwijderen
8. Materiaal in opslag garage	Beperking	-
