Asbestinventarisatetest

Emile Vanderveldestraat 52, 3290 Diest

Attestnummer : 20240808-000159.000

Niet-asbestveilig

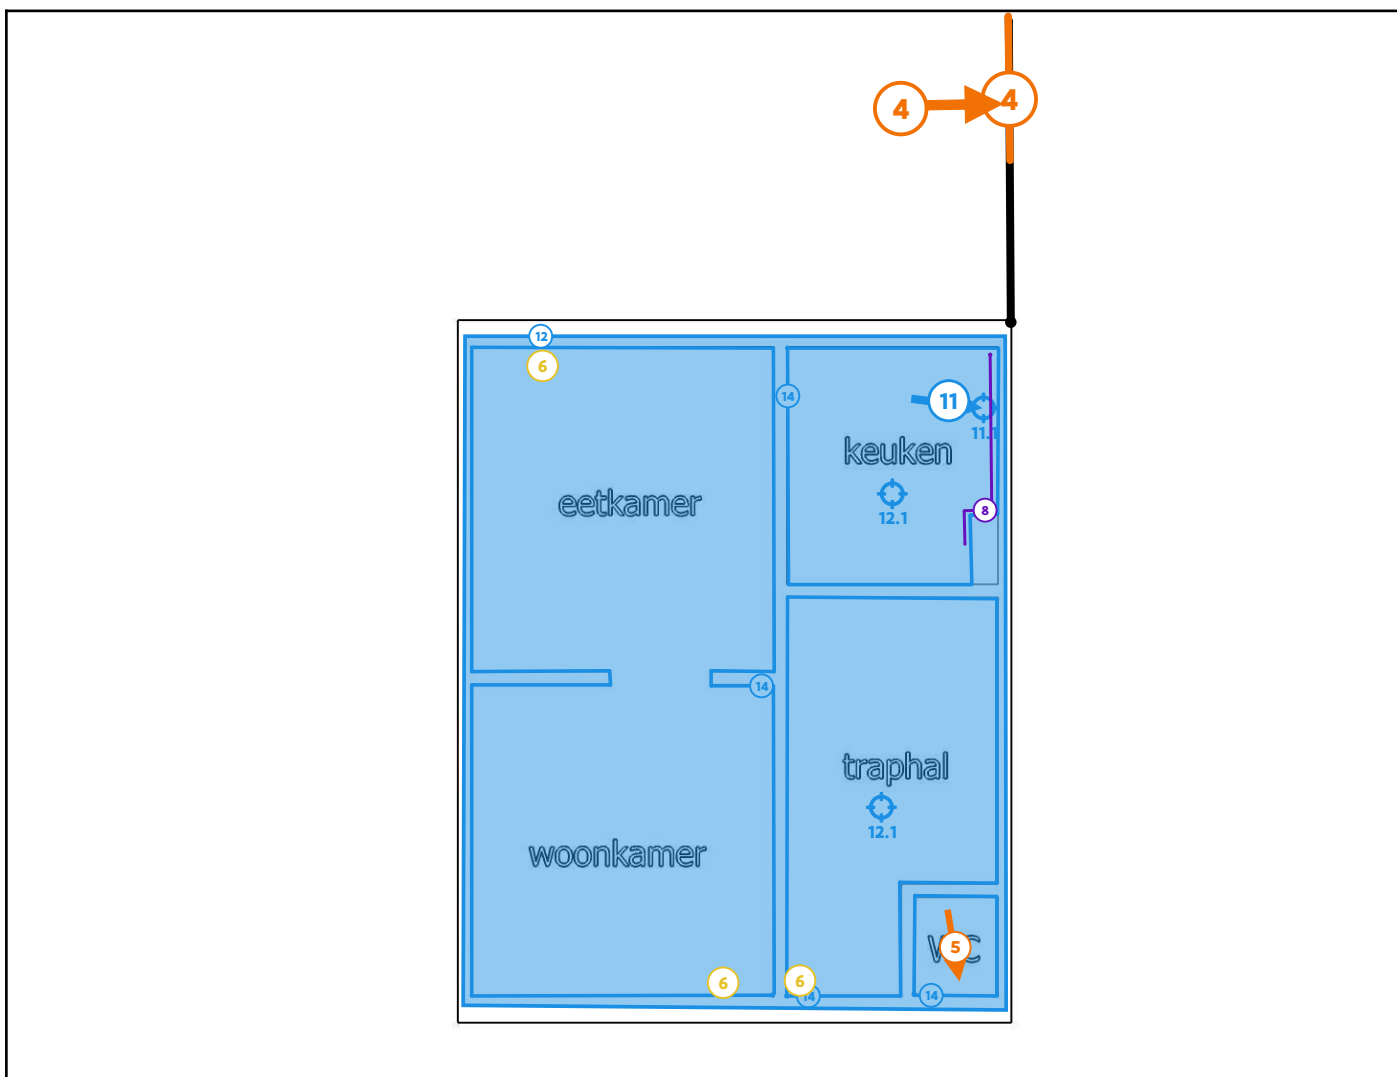
Plan 1.2: Gelijkvloers

Beschrijving	Type	Actie
4. asbestcement deksteen	Asbestmateriaal	Verwijderen
5. toiletbril Vynco Luxe	Asbestmateriaal	Verwijderen
6. bakeliet manuele verwarmingsknoppen	Asbestmateriaal	Zorgvuldig beheren
8. tegellijm achter tegels	Advies	-
11. P1 druppeldemper	Geen asbest	-
11.1 Code: 4.13573	Puntmonster	-

12. M2 pleisterwerk plafond	Geen asbest	-
12.1 Code: 4.13572	Mengmonster	-
14. M1 pleisterwerk muren	Geen asbest	-

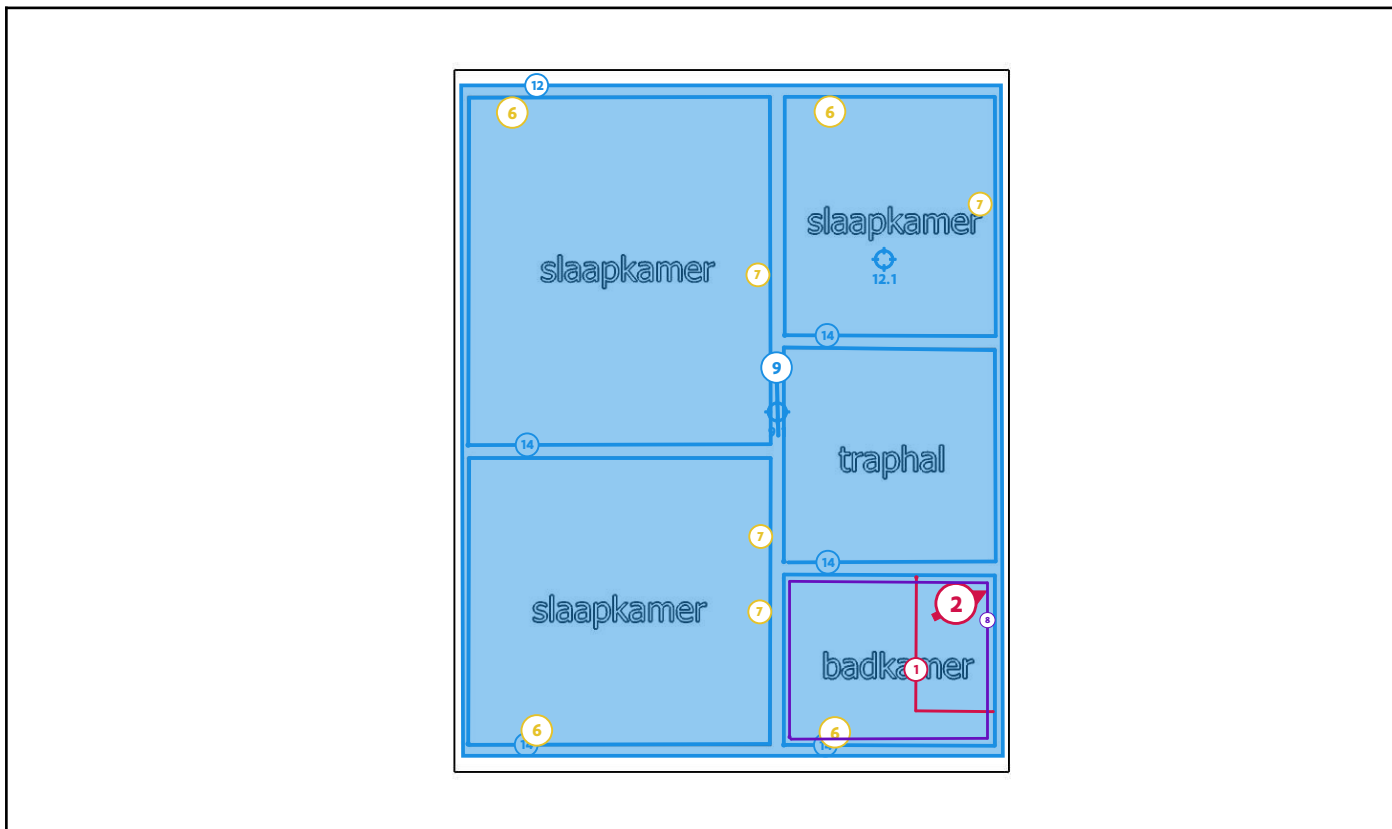
Plan 1.3: Eerste verdieping

Beschrijving	Type	Actie
1. asbestcement platen - omkasting bad	Asbestmateriaal	Dringend verwijderen
2. asbestcement rookgaskanaal	Asbestmateriaal	Dringend verwijderen
6. bakeliet manuele verwarmingsknoppen	Asbestmateriaal	Zorgvuldig beheren
7. bakeliet elektrische installatie	Asbestmateriaal	Zorgvuldig beheren
8. tegellijm achter tegels	Advies	-
9. P2 mastiek binnendeur hout-glas	Geen asbest	-
9.1 Code: 4.13574	Puntmonster	-
12. M2 pleisterwerk plafond	Geen asbest	-
12.1 Code: 4.13572	Mengmonster	-

14. M1 pleisterwerk muren	Geen asbest	-
---------------------------	-------------	---

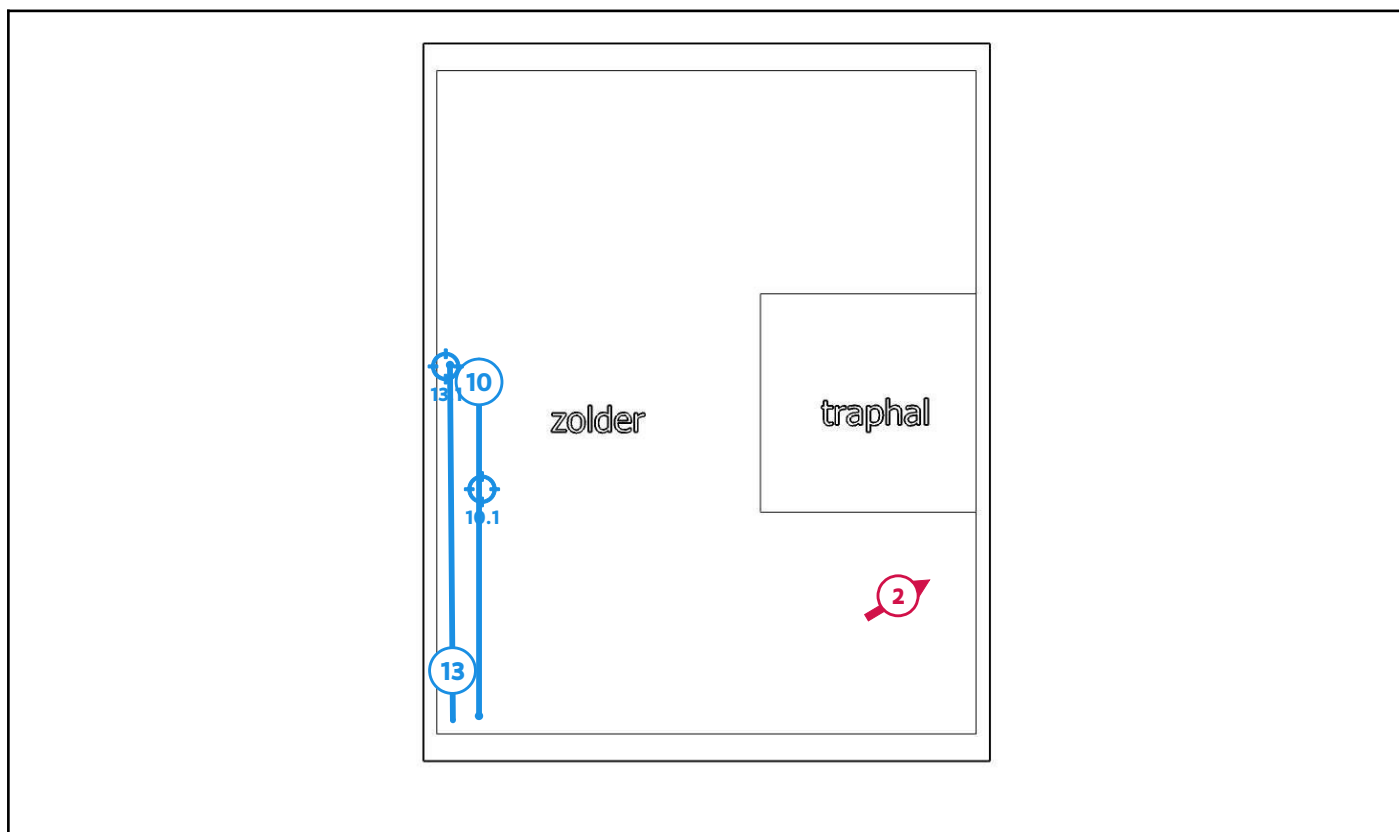
Plan 1.4: Zolder

Beschrijving	Type	Actie
2. asbestcement rookgaskanaal	Asbestmateriaal	Dringend verwijderen
10. P3 isolatie verwarmingsleiding - bitumen	Geen asbest	-
10.1 Code: 4.13575	Puntmonster	-
13. P4 kartonnen buis (isolatie verwarmingsleiding)	Geen asbest	-
13.1 Code: 4.13576	Puntmonster	-

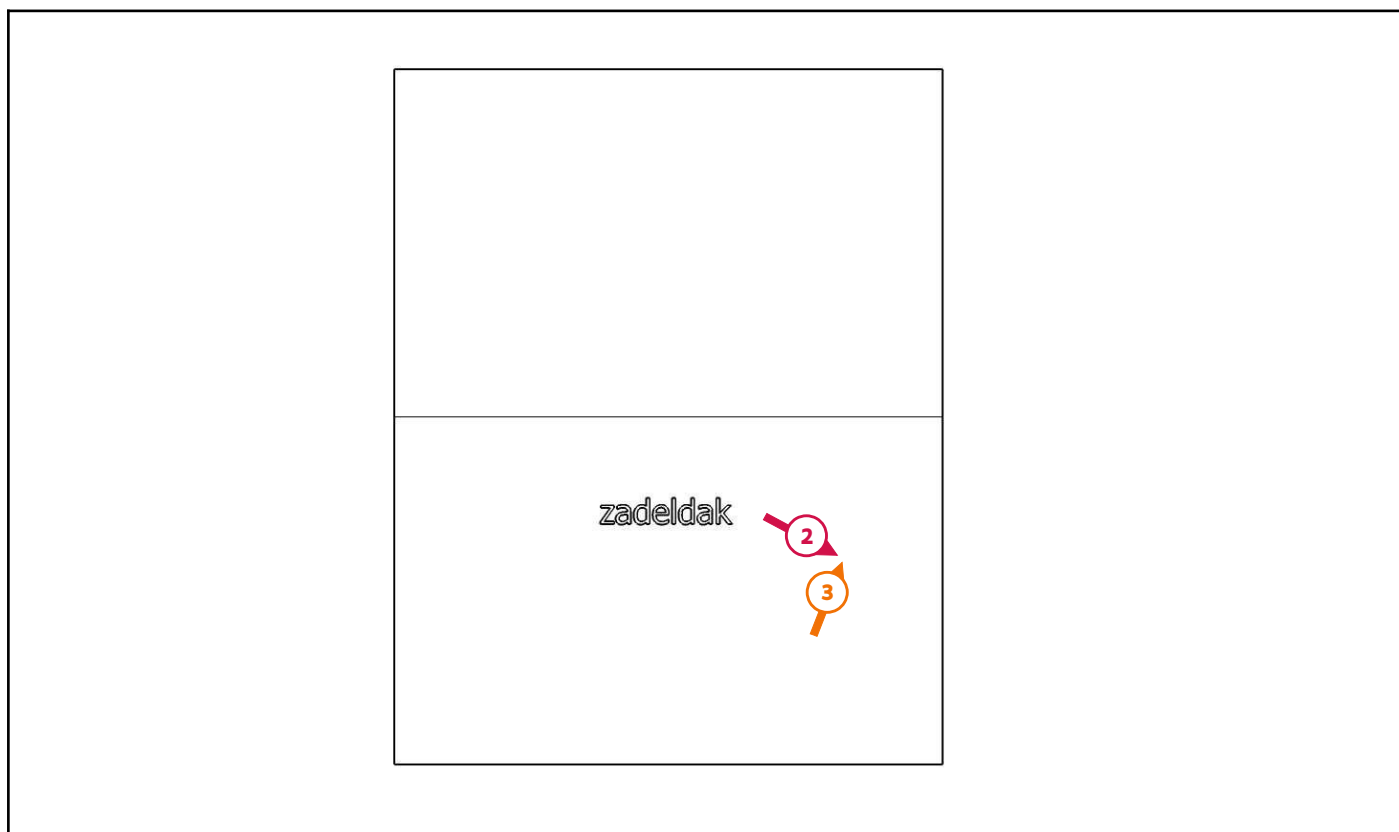
Plan 1.5: Dak

Beschrijving	Type	Actie
2. asbestcement rookgaskanaal	Asbestmateriaal	Dringend verwijderen
3. asbestcement schouwhoed	Asbestmateriaal	Verwijderen

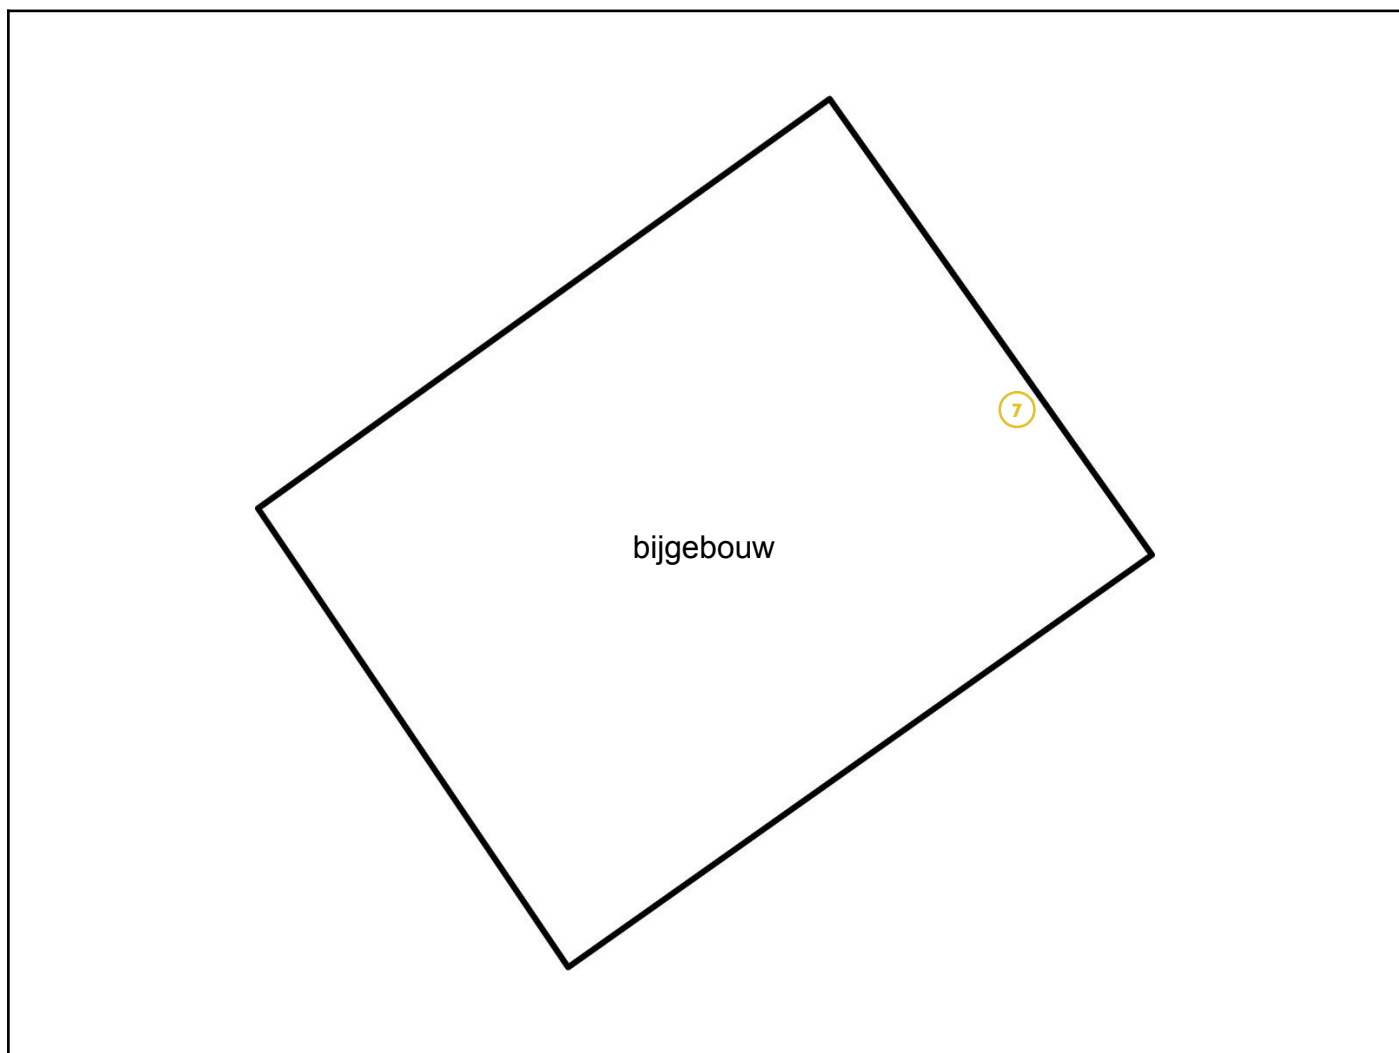
Plan 2.1: Bijgebouw plan

Beschrijving	Type	Actie
7. bakeliet elektrische installatie	Asbestmateriaal	Zorgvuldig beheren
