# Asbestinventarisatetest

Hoekweg 11, 3294 Diest

Attestnummer : 20260417-000226.000

Uitgegeven op : 17.04.2026

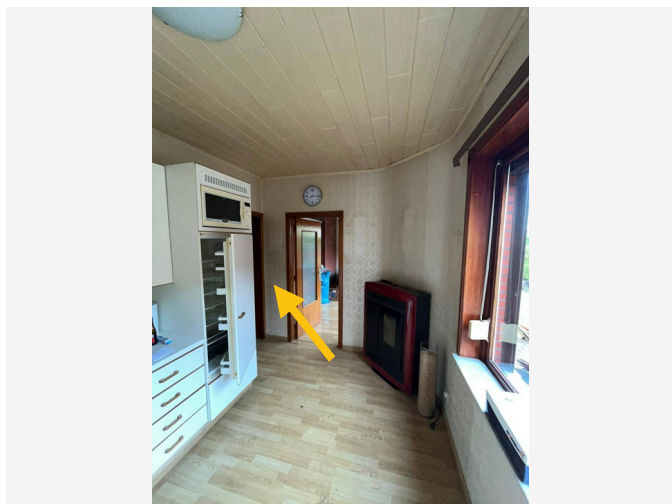
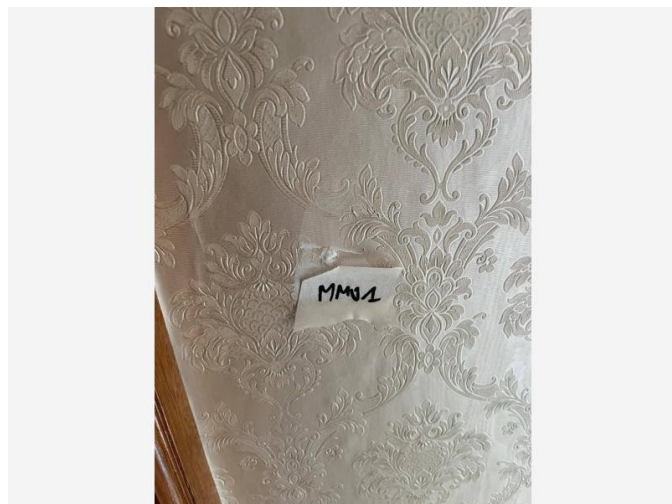
<b>Basis voor advies</b>	Beoordeling op basis van expertise, zonder een vaststelling door de asbestdeskundige.
<b>Primaire drager</b>	binnenwand en vloer
<b>(Asbest)materiaal</b>	In-situ afwerkingslagen - Lijm laag

Geen asbest

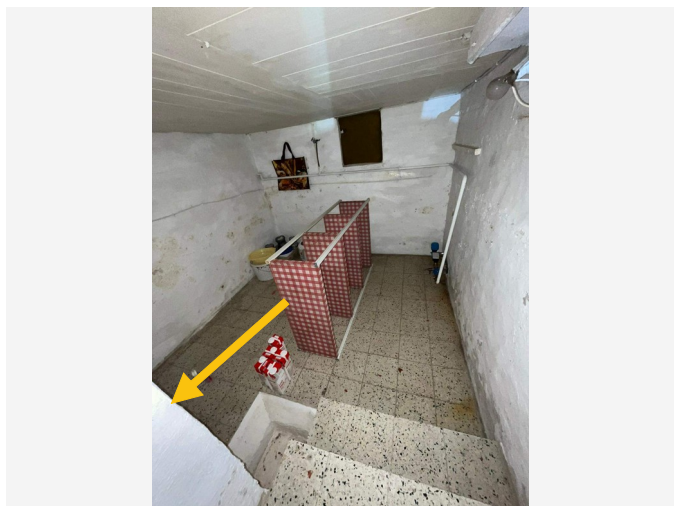
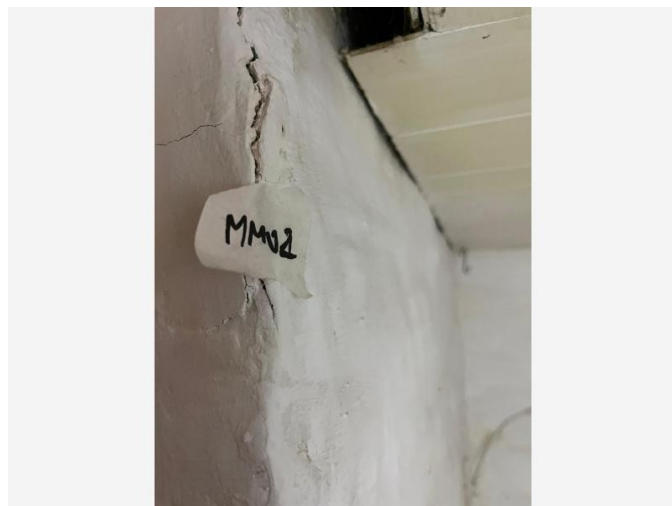
<b>Beschrijving</b>	Pleisterwerk aan muren
<b>Omgeving</b>	Binnen
<b>Primaire drager</b>	Binnenwand
<b>Bindmiddel van materiaal</b>	Gips - kalk
<b>Gebondenheid op basis van bindmiddel</b>	Niet-hechtgebonden
<b>Hoeveelheid (oppervlakte - dikte - aantal)</b>	• 150,00 m <sup>2</sup> - 1,00 cm - 1 stuk
<b>Totaal volume</b>	1,50 m <sup>3</sup>
<b>Identificatiemethode</b>	Een monstername door de asbestdeskundige met laboanalyse door een asbestlabo.
<b>Destructieve handeling voor identificatie</b>	Nee
<b>Opmerking</b>	<p>In volgende verplicht te bemonsteren ruimtes is geen waarneembaar pleisterwerk aangetroffen: traphal</p> <p>Volgende verplichte te bemonsteren ruimtes zijn niet aanwezig: stookplaats</p> <p>Het betreft een (ruwe) schatting van de hoeveelheid. Het betreft al het waarneembaar pleisterwerk aanwezig op de muren van het inspectiegebied. De monsternames zijn steekproefsgewijs genomen in de voorgeschreven ruimten volgens de voorschriften van het inspectieprotocol. Een negatief analyseresultaat sluit niet uit dat er op andere plaatsen in dezelfde toepassing toch asbest kan voorkomen.</p>

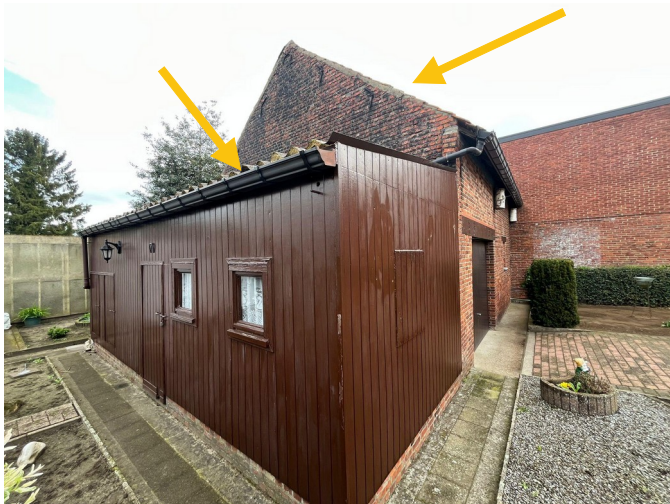
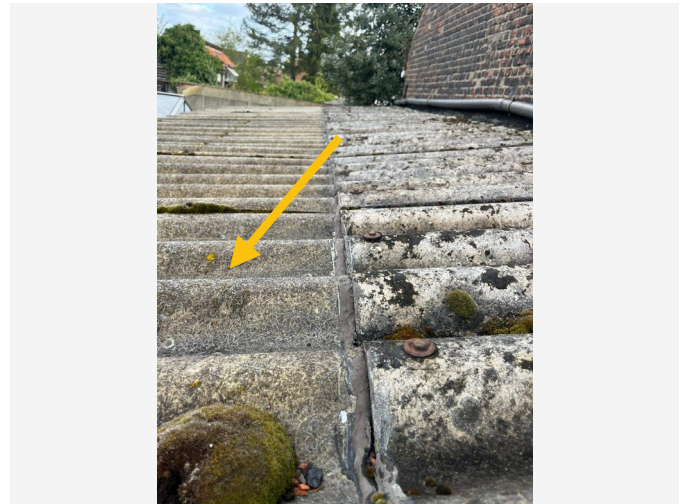
## Fiche 12: Dakbedekking niet verdacht

Beschrijving	Notitie	Terug te vinden op plannen
Fiche 12: Dakbedekking niet verdacht	-	-
Fiche 13: Rookgaskanalen niet verdacht	De gebruikte rookgaskanalen zijn niet asbestverdacht.	-

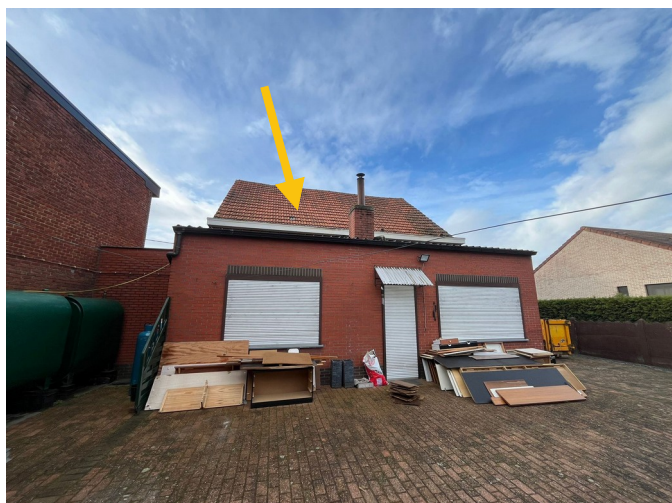
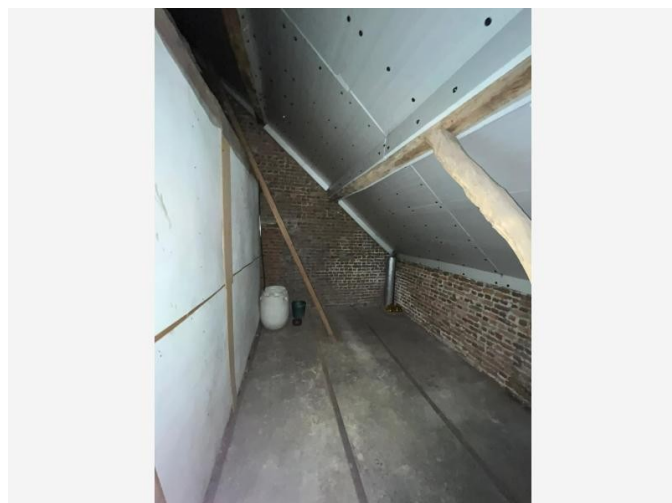
### Fiche 14: Onderdak (onder roofing, leien, niet waarneembaar)

Beschrijving	Notitie	Terug te vinden op plannen
Fiche 14: Onderdak (onder roofing, leien, niet waarneembaar)	Het onderdak is niet vast te stellen door de binnenaafwerking en door de dakbedekking.	Plan 1.4: woning dakplan

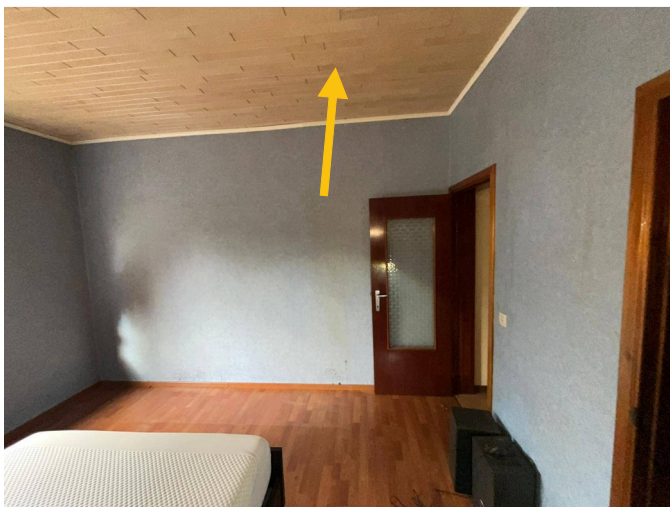
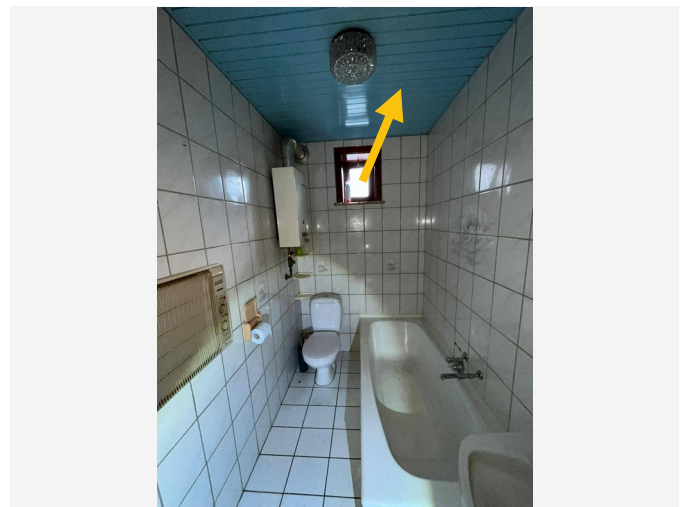
## Fiche 15: Geen pleisterwerk aan plafonds

Beschrijving	Notitie	Terug te vinden op plannen
Fiche 15: Geen pleisterwerk aan plafonds	-	-
Fiche 16: Liftinfrastructuur niet aanwezig	-	-
Fiche 17: Materialen aan de stookketel niet aanwezig	Er is geen CV ketel aanwezig in het inspetiegebied.	-
Fiche 18: Leidingisolatie niet aanwezig	Er is geen isolatiemateriaal rond de leidingen aangebracht.	-
