Asbestinventarisatetest

Groot Hagelkruis 1, 2180 Antwerpen

Attestnummer : 20240205-000128.000

Uitgegeven op : 05.02.2024

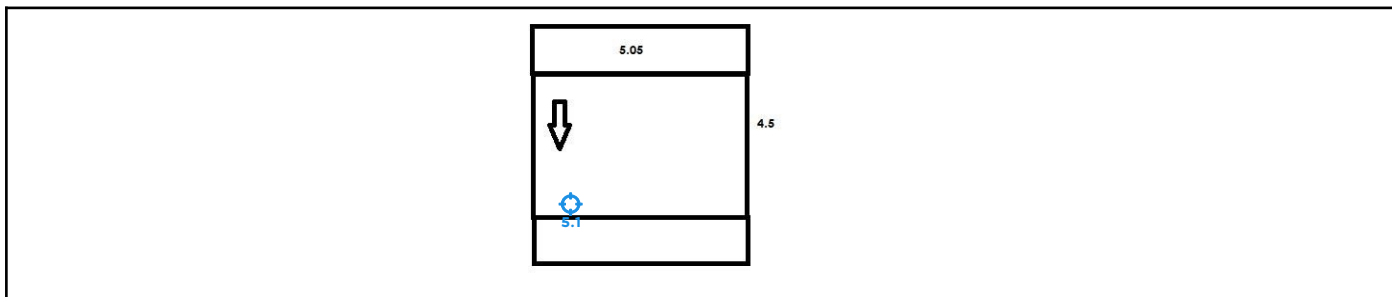
Plan 1.1: schets kelder

Beschrijving	Type	Actie
5. pleisterwerk plafond	Geen asbest	-
5.1 Code: 3	Mengmonster	-

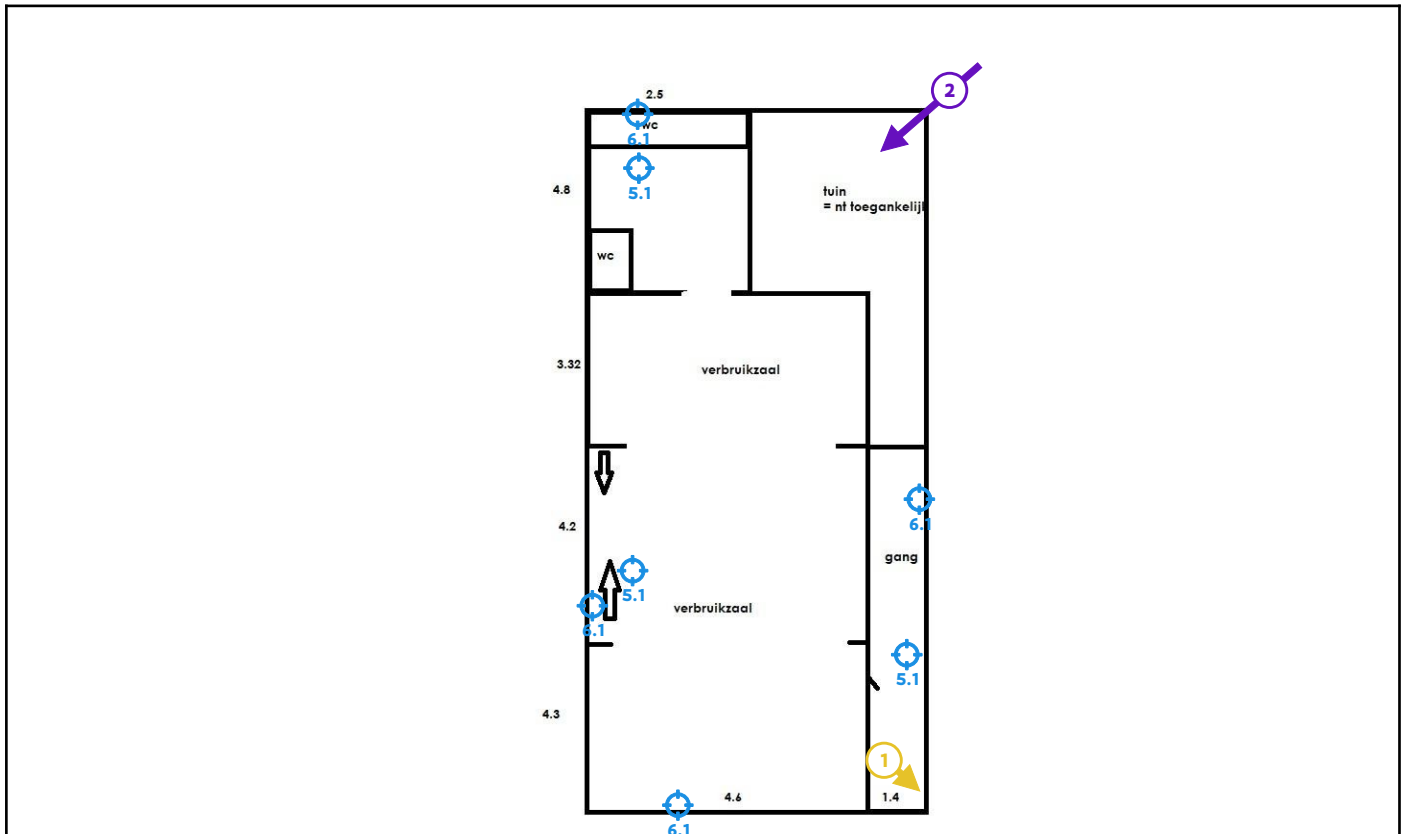
Plan 1.2: schets gvl

Beschrijving	Type	Actie
1. elektriciteitsmeter	Asbestmateriaal	Zorgvuldig beheren
2. Tuin	Beperking	-
5. pleisterwerk plafond	Geen asbest	-
5.1 Code: 3	Mengmonster	-
6. pleisterwerk muren	Geen asbest	-
6.1 Code: 1	Mengmonster	-

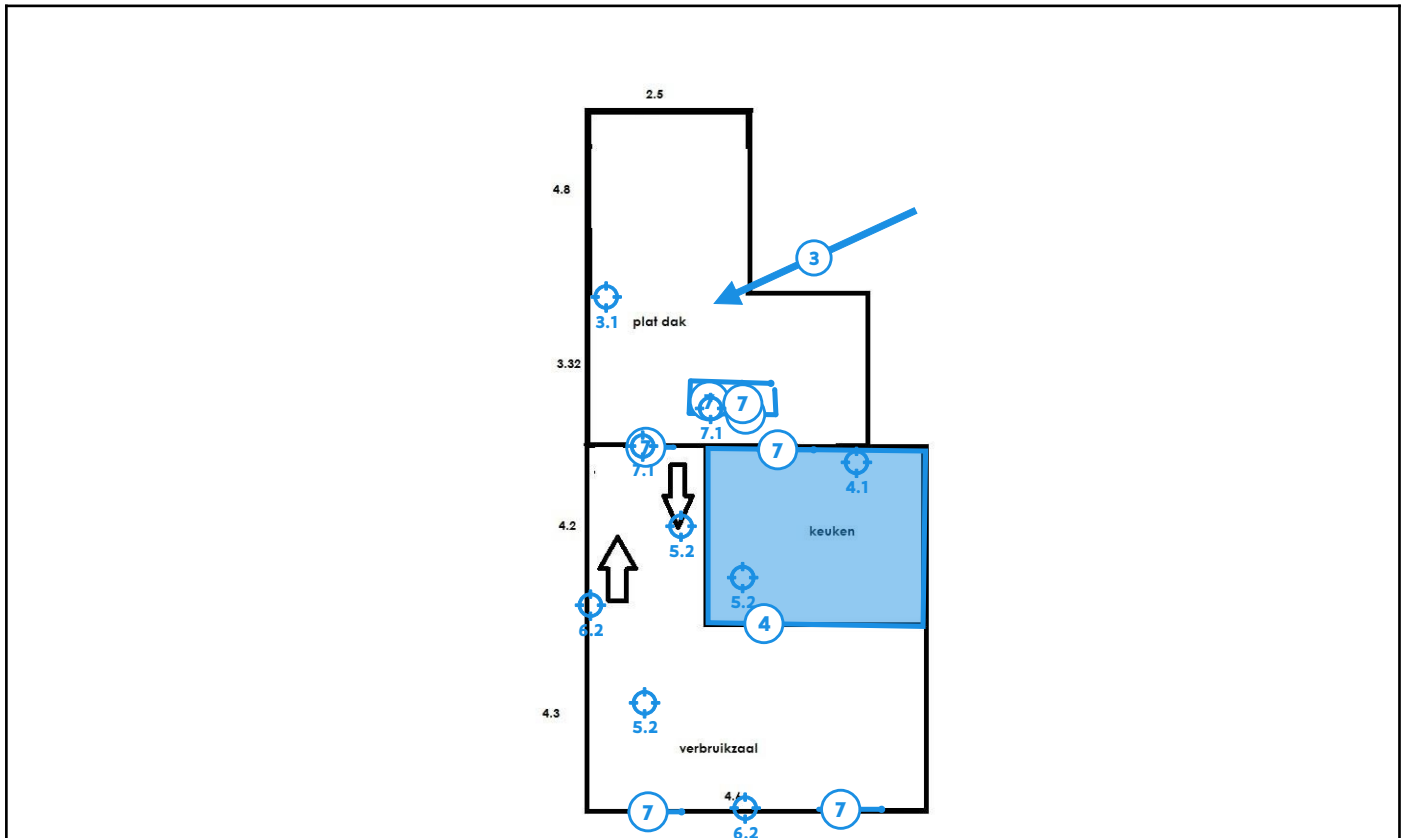
Plan 1.3: schets 1V

Beschrijving	Type	Actie
3. roofing platte dak	Geen asbest	-
3.1 Code: 5	Puntmonster	-
4. vloerbekleding keuken	Geen asbest	-
4.1 Code: 6	Puntmonster	-
5. pleisterwerk plafond	Geen asbest	-
5.2 Code: 4	Mengmonster	-
6. pleisterwerk muren	Geen asbest	-
6.2 Code: 2	Mengmonster	-
7. stopverf ramen + lichtkoepel	Geen asbest	-

7.1 Code: 7	Mengmonster	-
-------------	-------------	---

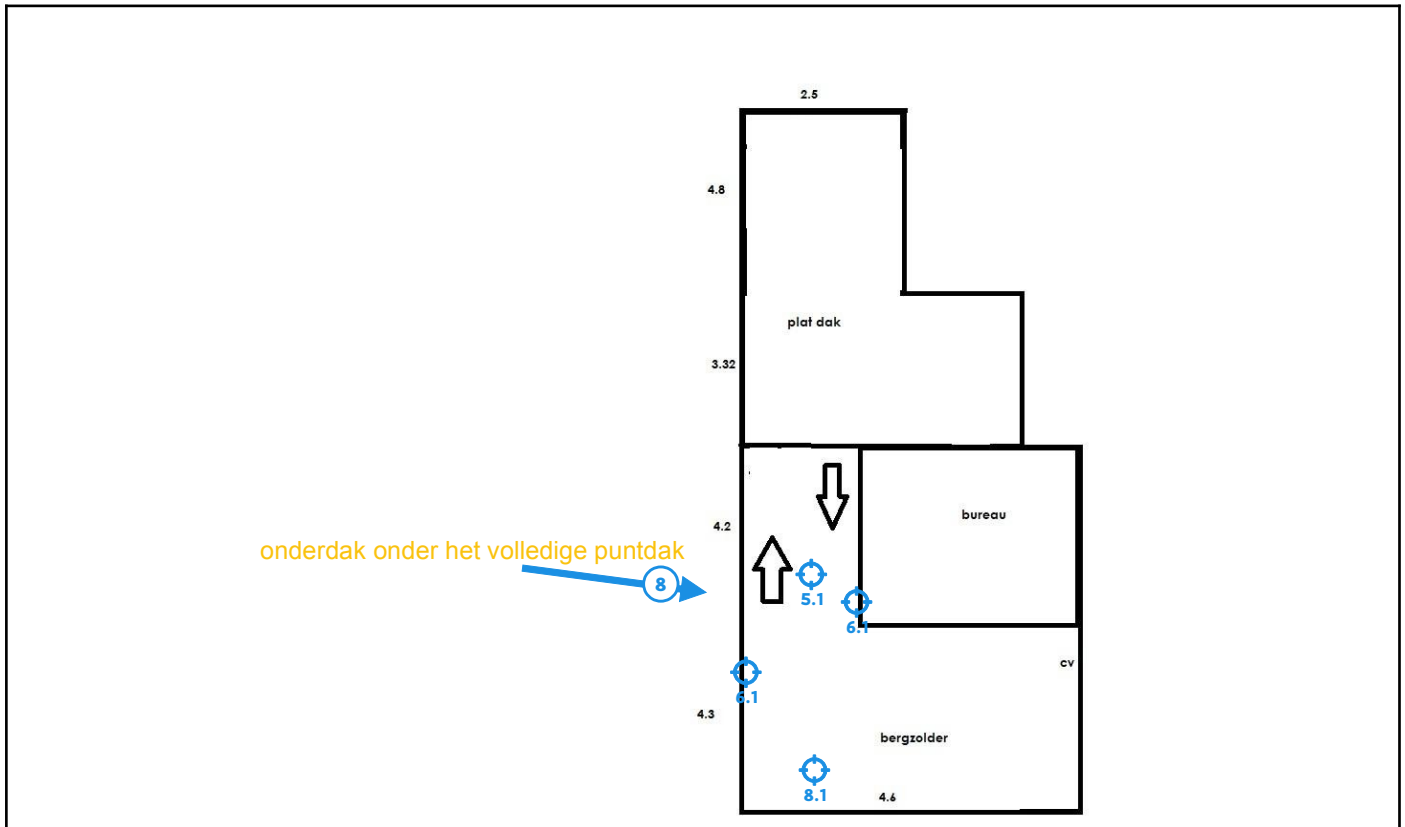
Plan 1.4: schets 2V

Beschrijving	Type	Actie
5. pleisterwerk plafond	Geen asbest	-
5.1 Code: 3	Mengmonster	-
6. pleisterwerk muren	Geen asbest	-
6.1 Code: 1	Mengmonster	-
8. onderdak	Geen asbest	-
8.1 Code: 8	Puntmonster	-
