# Asbestinventarisatattest

Harmoniestraat 152, 2018 Antwerpen  
Gemeenschappelijke delen

Attestnummer : 20260401-000091.000

Uitgegeven op : 01.04.2026

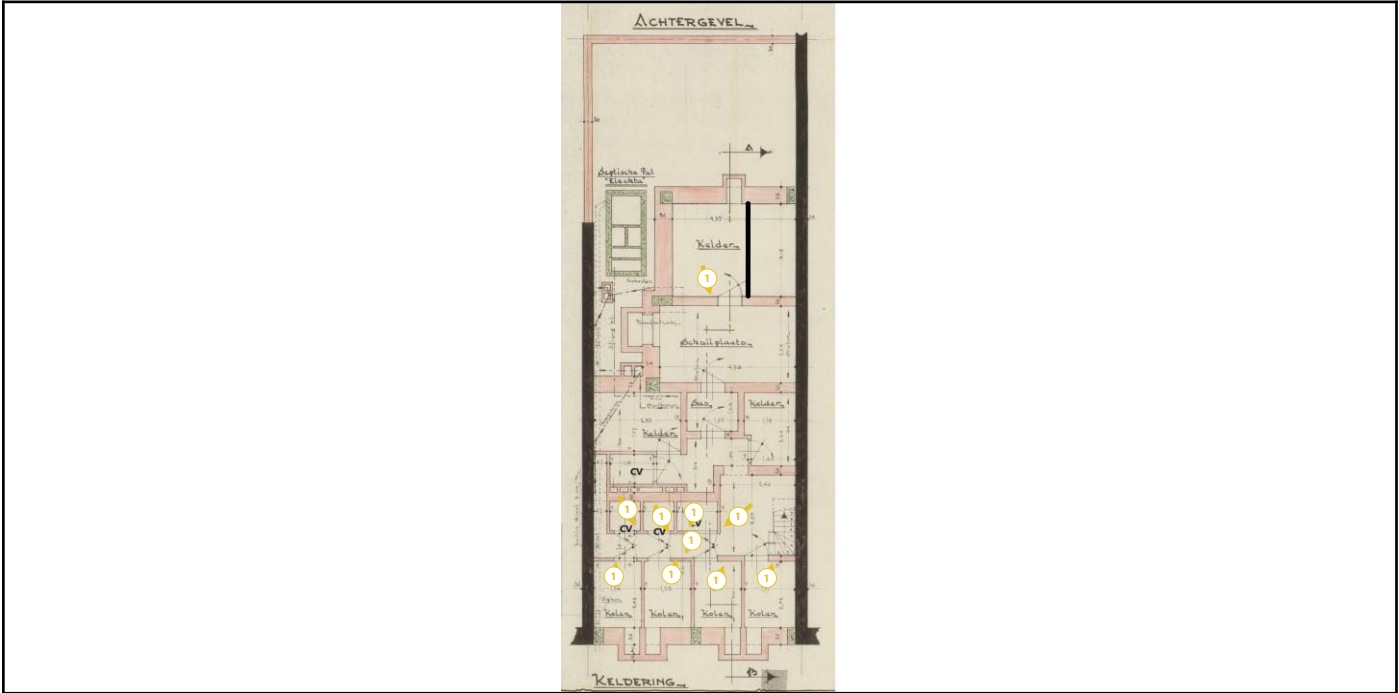
# Plan 1.2: kelder

| Beschrijving | Type | Actie |
|---|---|---|
| 1. Bakeliet schakelaars/socketten | Asbestmateriaal | Zorgvuldig beheren |
