# Asbestinventarisat attest

Provinciale steenweg 115, 2620 Hemiksem

Attestnummer : 20251013-000337.000

**Asbestveilig** (maar niet asbestvrij)

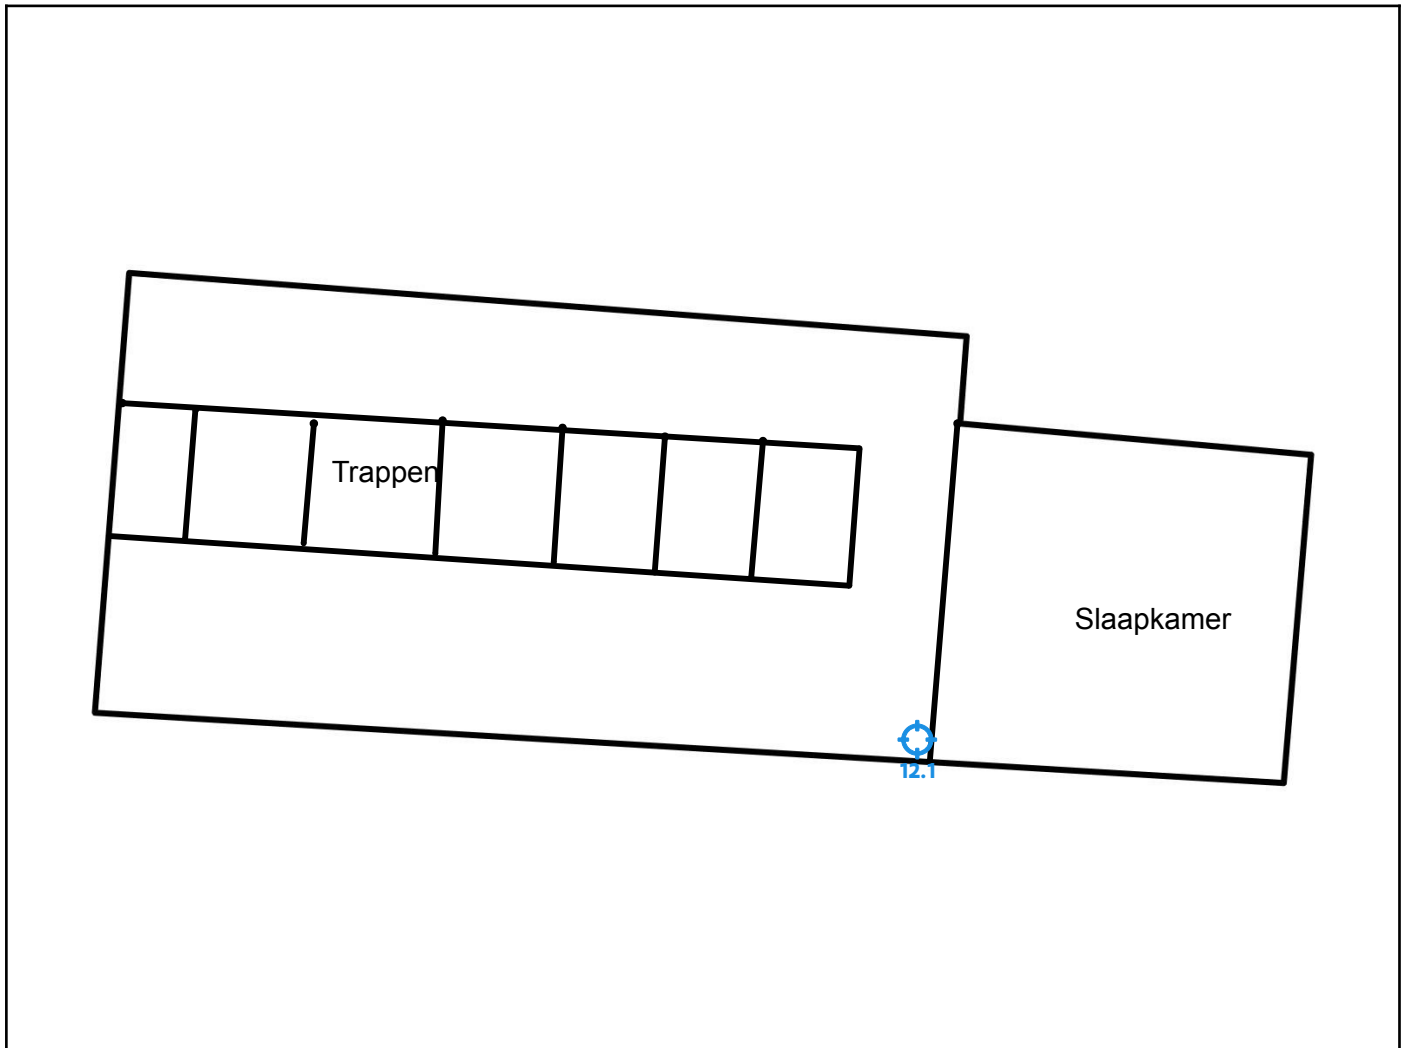
## Plan 1.1: 1ste verdieping 18-12-2023

| Beschrijving | Type | Actie |
|---|---|---|
| 12.1 Code: MM01 | Mengmonster | - |

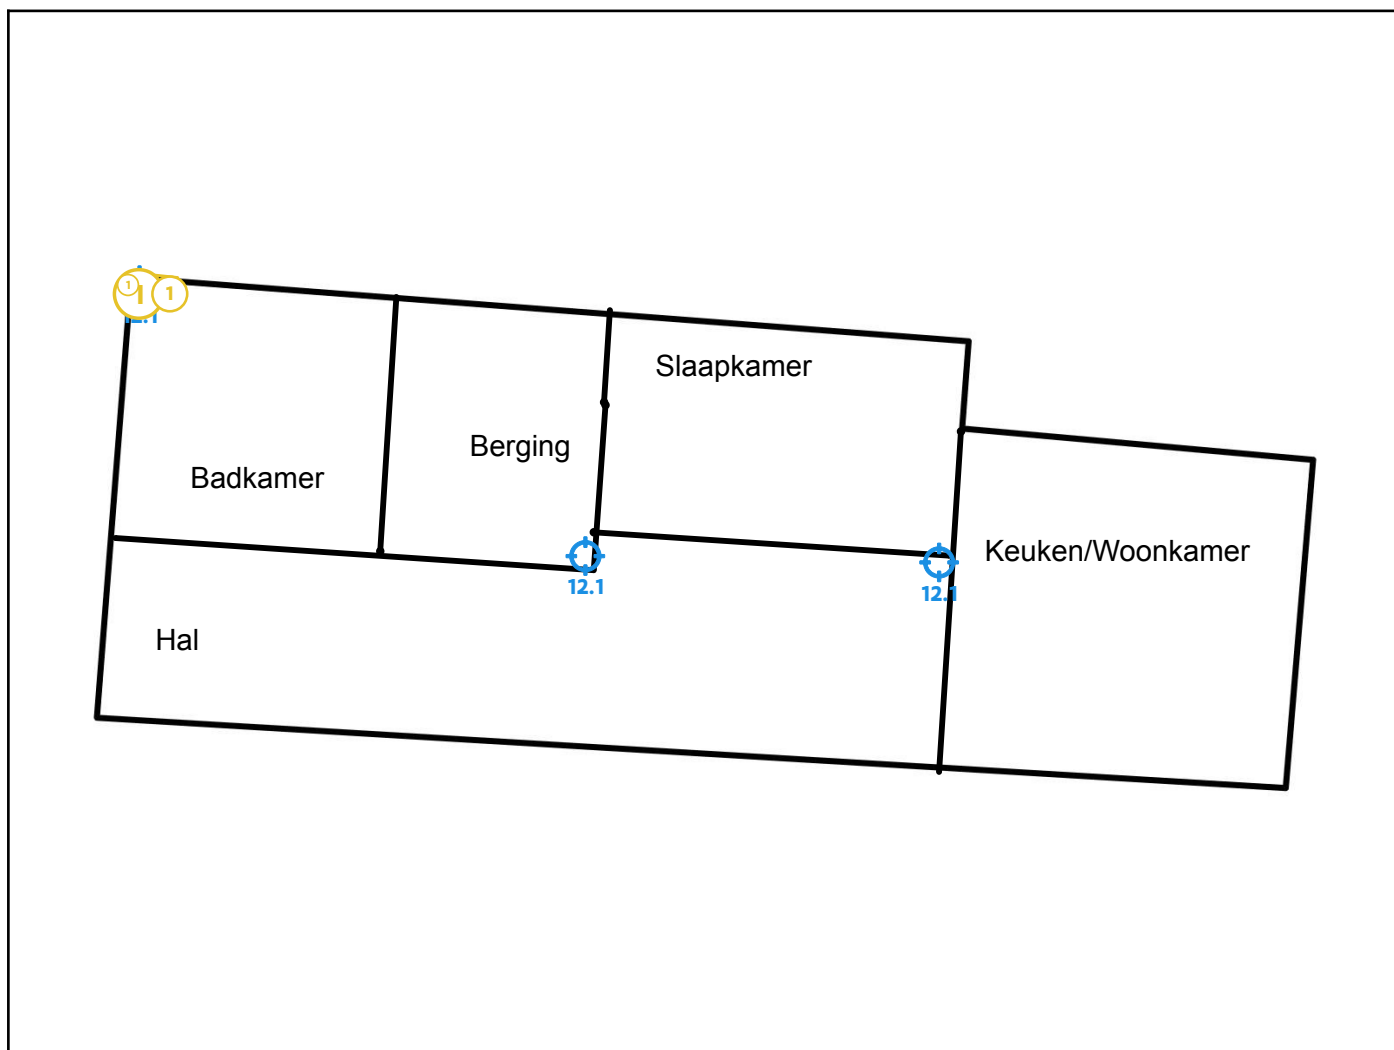
## Plan 1.2: Gelijkvloers 18-12-2026

| Beschrijving | Type | Actie |
|---|---|---|
| 12.1 Code: MM01 | Mengmonster | - |

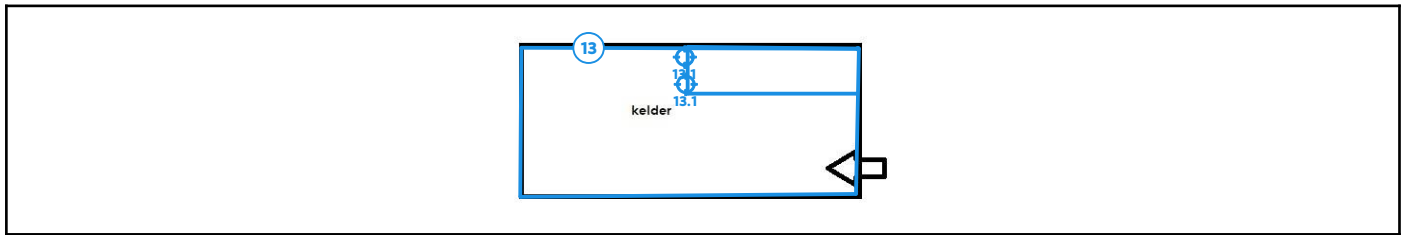
## Plan 1.3: schets kelder

| Beschrijving | Type | Actie |
|---|---|---|
| 13.1 Code: 3 | Mengmonster | - |

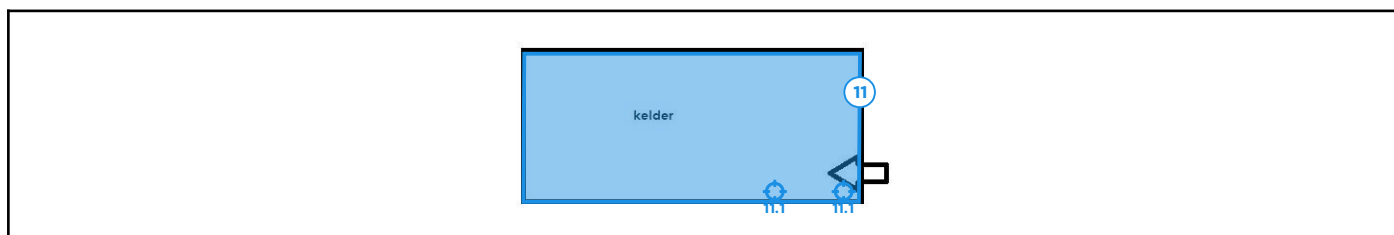
## Plan 1.4: schets kelder

| Beschrijving | Type | Actie |
|---|---|---|
| 11.1 Code: 2 | Mengmonster | - |

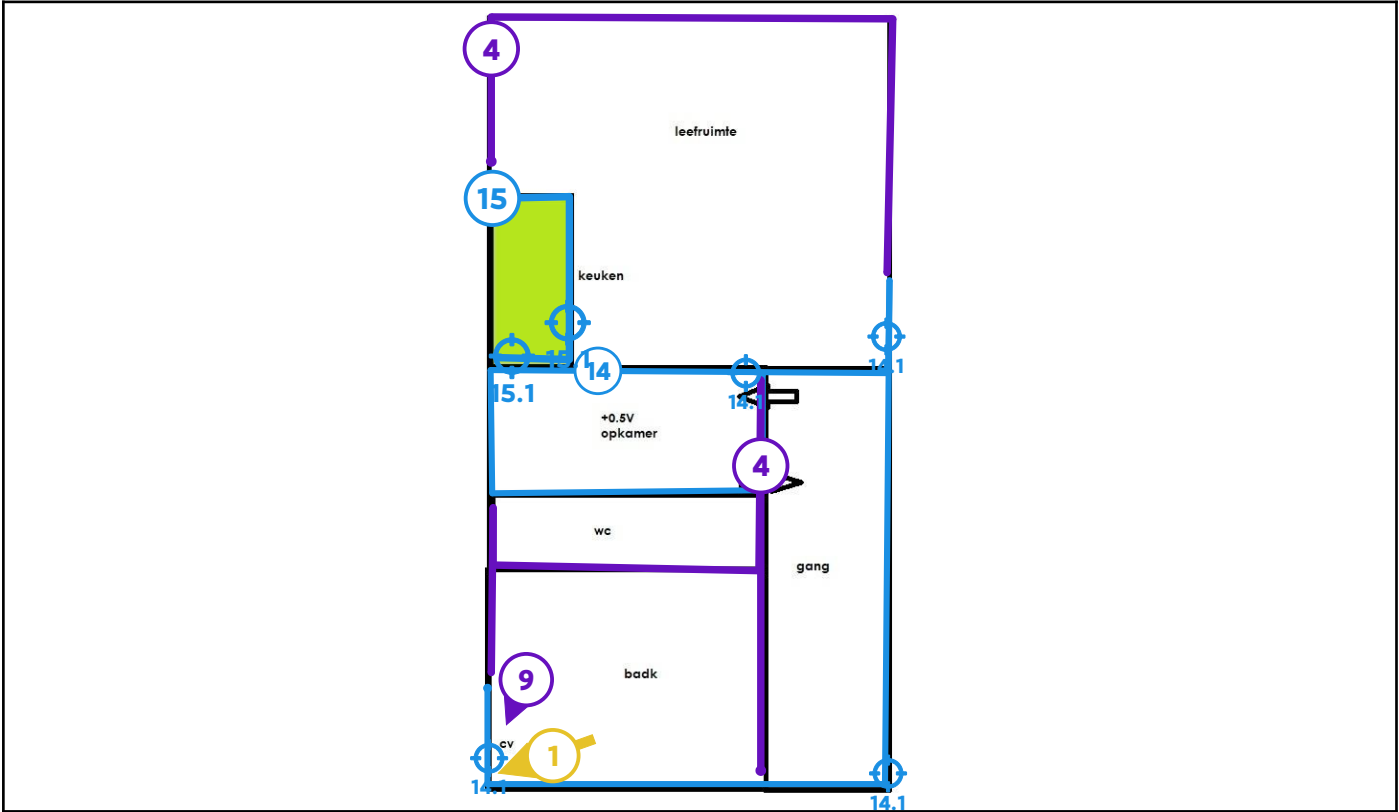
# Plan 1.5: schets gvl

| Beschrijving | Type | Actie |
|---|---|---|
| 15.1 Code: 4 | Mengmonster | - |

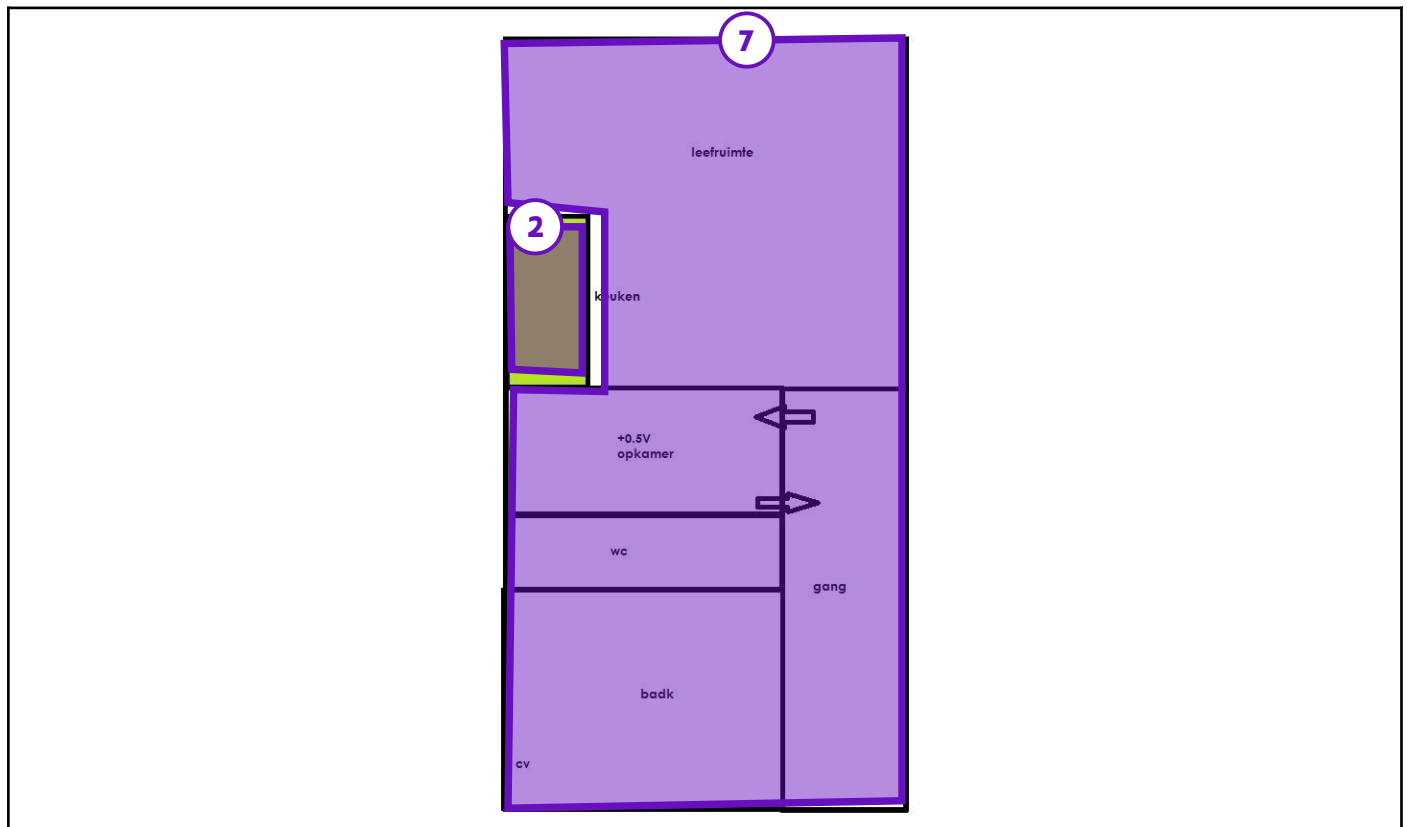
## Plan 1.6: schets gvl

| Beschrijving | Type | Actie |
|---|---|---|
| 7. verlaagde gyproc plafonds = niet verdacht | Advies | - |

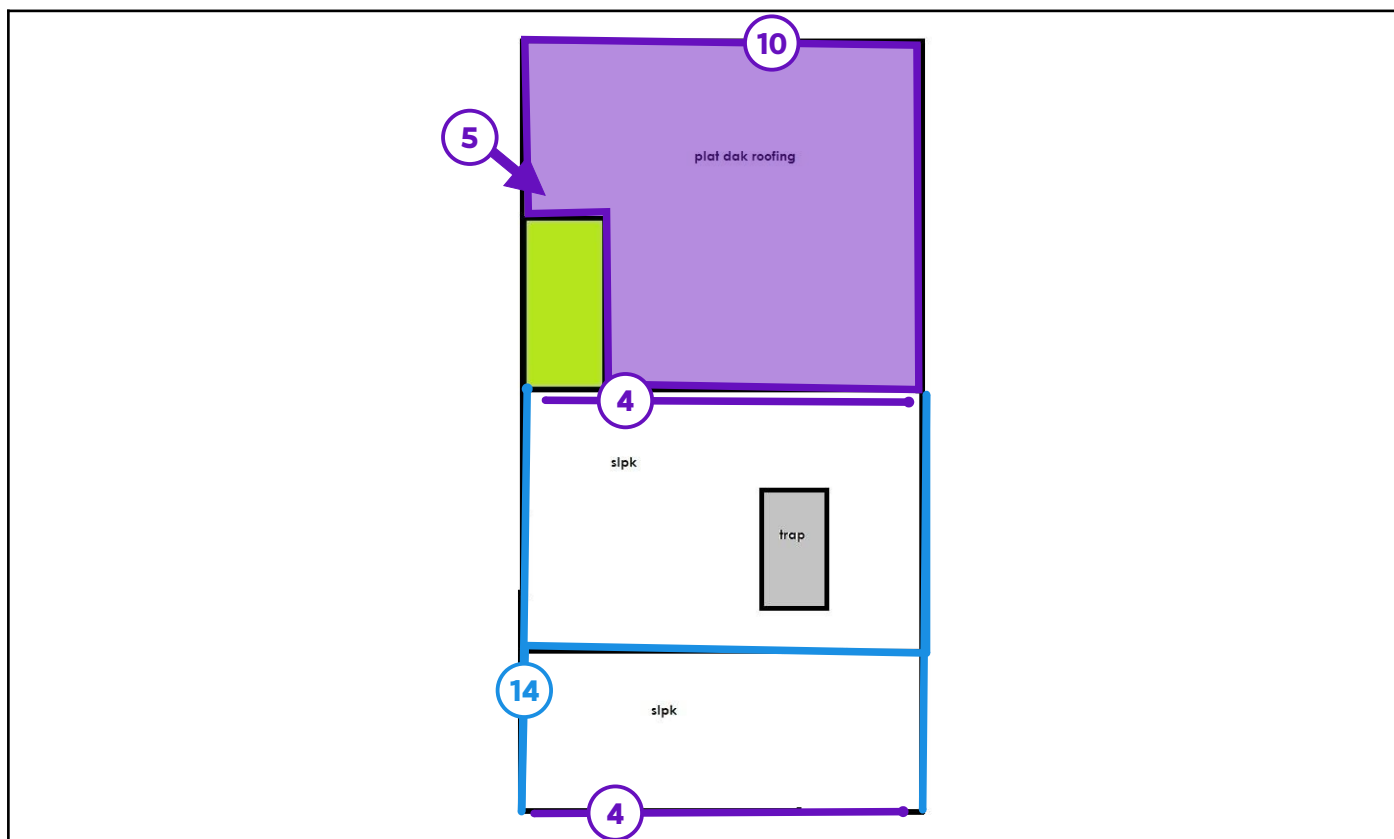
## Plan 1.7: schets 1V

| Beschrijving | Type | Actie |
|---|---|---|
| 14. Pleisterwerk muren 9-10-2025 | Geen asbest | - |

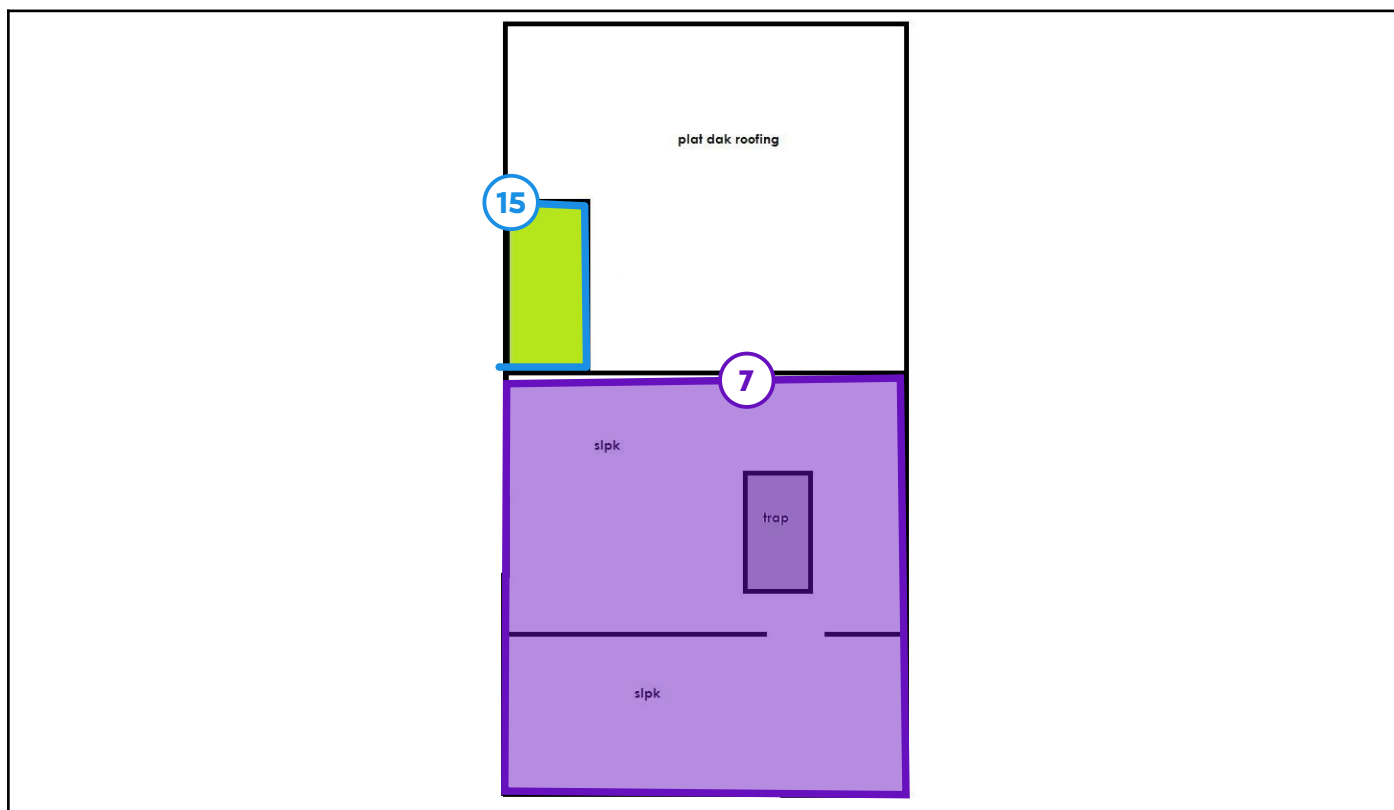
## Plan 1.8: schets 1V

| Beschrijving | Type | Actie |
|---|---|---|
| 15. Crepi gevels | Geen asbest | - |

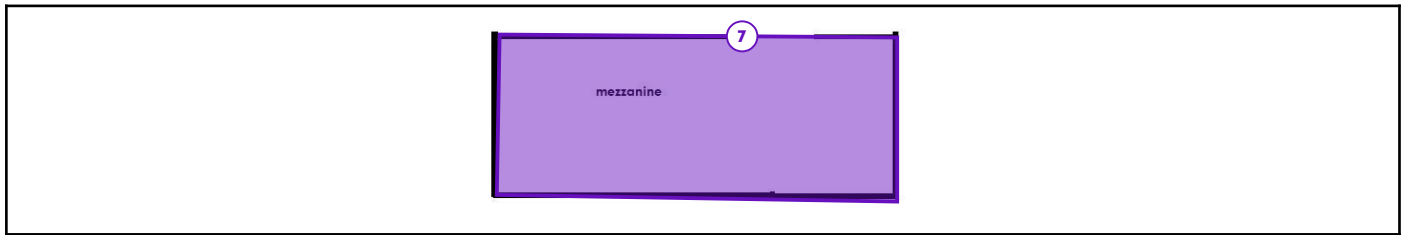
## Plan 1.9: schets mezzanine

| Beschrijving | Type | Actie |
|---|---|---|
| 7. verlaagde gyproc plafonds = niet verdacht | Advies | - |
