Asbestinventarisatetest

Zuidstraat 112, 8680 Koekelare

Attestnummer : **20241227-000127.000**

Uitgegeven op : **27.12.2024**

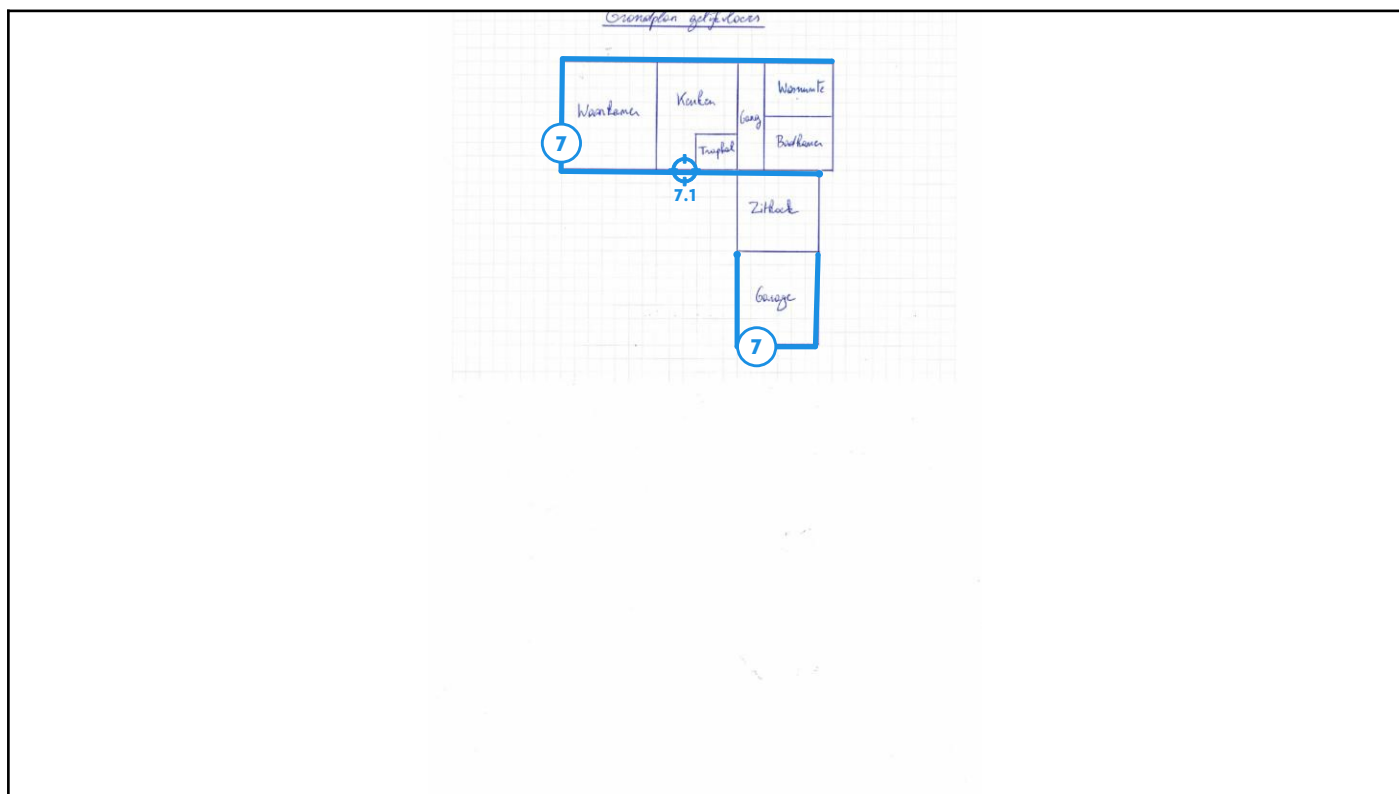
Plan 2.1: grondplan gelijkvloers Zuidstraat 112 Koekelare_00

Beschrijving	Type	Actie
7. crepi aan buitengevel hoofdwoning + garage	Geen asbest	-
7.1 Code: ZUID-CREPI	Puntmonster	-
