Asbestinventarisatetest

Bieststraat 99, 8790 Waregem

Attestnummer : 20230809-000415.000

Uitgegeven op : 09.08.2023

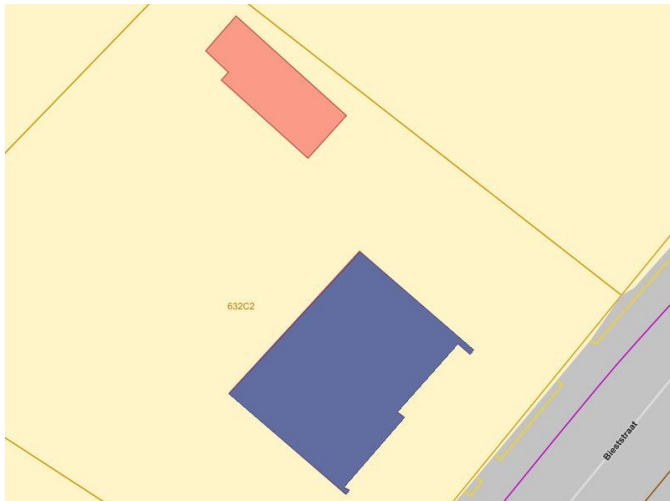
Zone 1: Hoofdgebouw

- 2 Asbestmaterialen**
- 0 Beperkingen
- 0 Uitsluitingen
- 0 Roerende goederen
- 0 Puin, steenslag, (water)bodem
- 2 Adviezen**
- 2 Geen asbest**

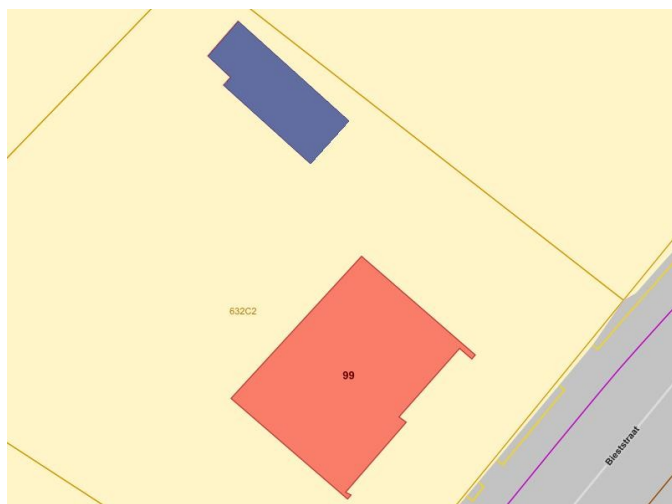
Zone 2: Bijgebouw

1 **Asbestmateriaal**
