Asbestinventarisatetest

Churchillaan 30, 8790 Waregem

Attestnummer : 20231227-000169.000

Niet-asbestveilig

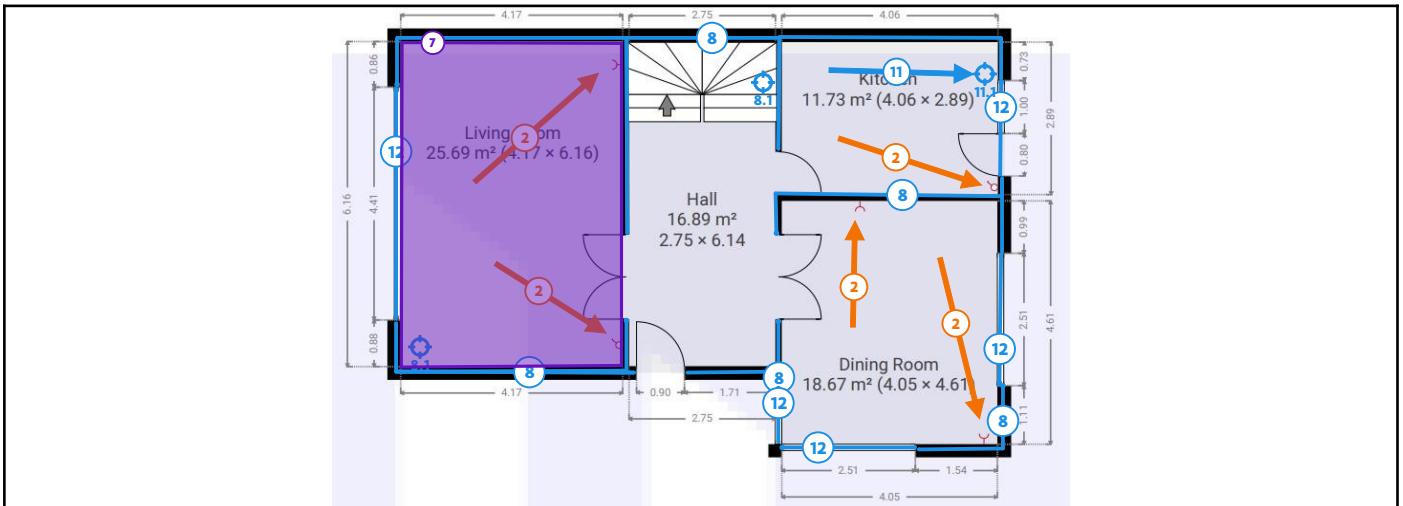
Plan 1.1: Grondplan

Beschrijving	Type	Actie
2. Bakeliet toepassingen	Asbestmateriaal	Verwijderen
7. Vinyl	Advies	-
8. M01 pleister muren	Geen asbest	-
8.1 Code: M01 muur	Mengmonster	-
11. M22 Bitumen plaat wasbak	Geen asbest	-
11.1 Code: M22 Bitumen plaat wasbak	Puntmonster	-
12. M12 mastiek raam	Geen asbest	-

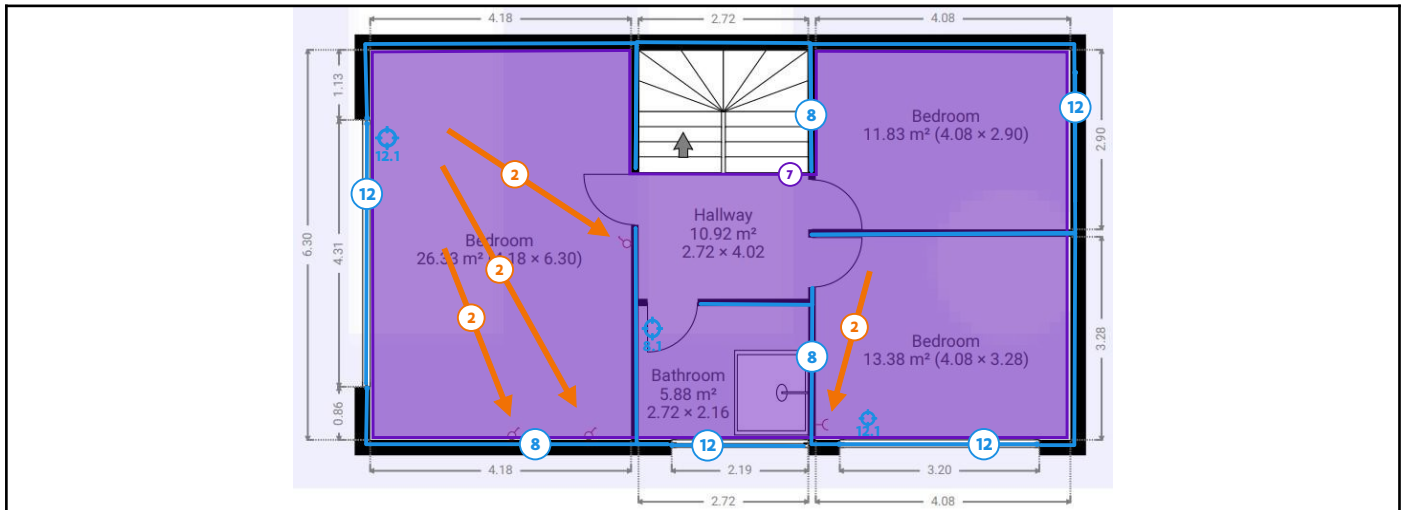
Plan 1.2: 1e verdiep

Beschrijving	Type	Actie
2. Bakeliet toepassingen	Asbestmateriaal	Verwijderen
7. Vinyl	Advies	-
8. M01 pleister muren	Geen asbest	-
8.1 Code: M01 muur	Mengmonster	-
12. M12 mastiek raam	Geen asbest	-
12.1 Code: M12 mastiek	Mengmonster	-

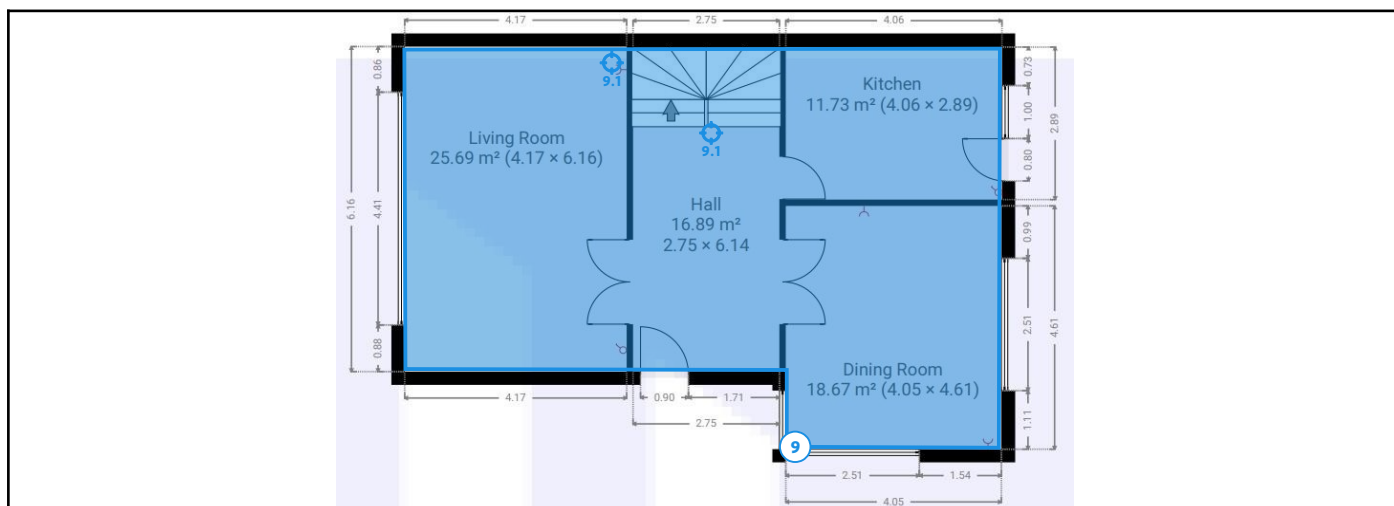
Plan 1.3: Grondplan

Beschrijving	Type	Actie
9. M02 pleister plafond	Geen asbest	-
9.1 Code: M02 plafond	Mengmonster	-

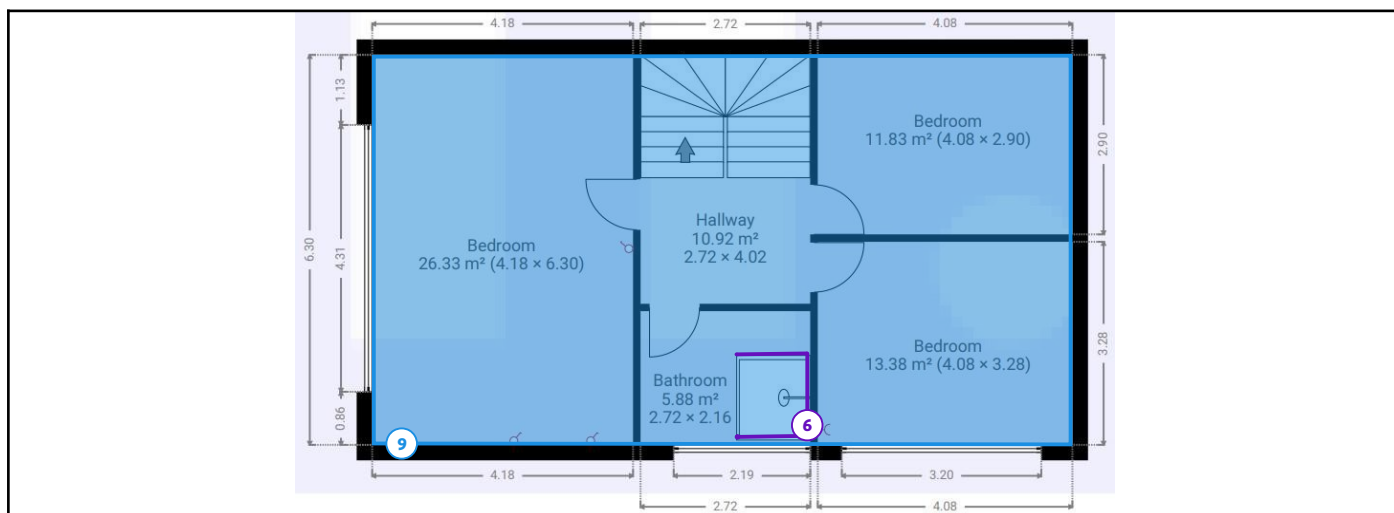
Plan 1.4: 1e verdiep

Beschrijving	Type	Actie
6. wandtegels badkamer	Advies	-
9. M02 pleister plafond	Geen asbest	-

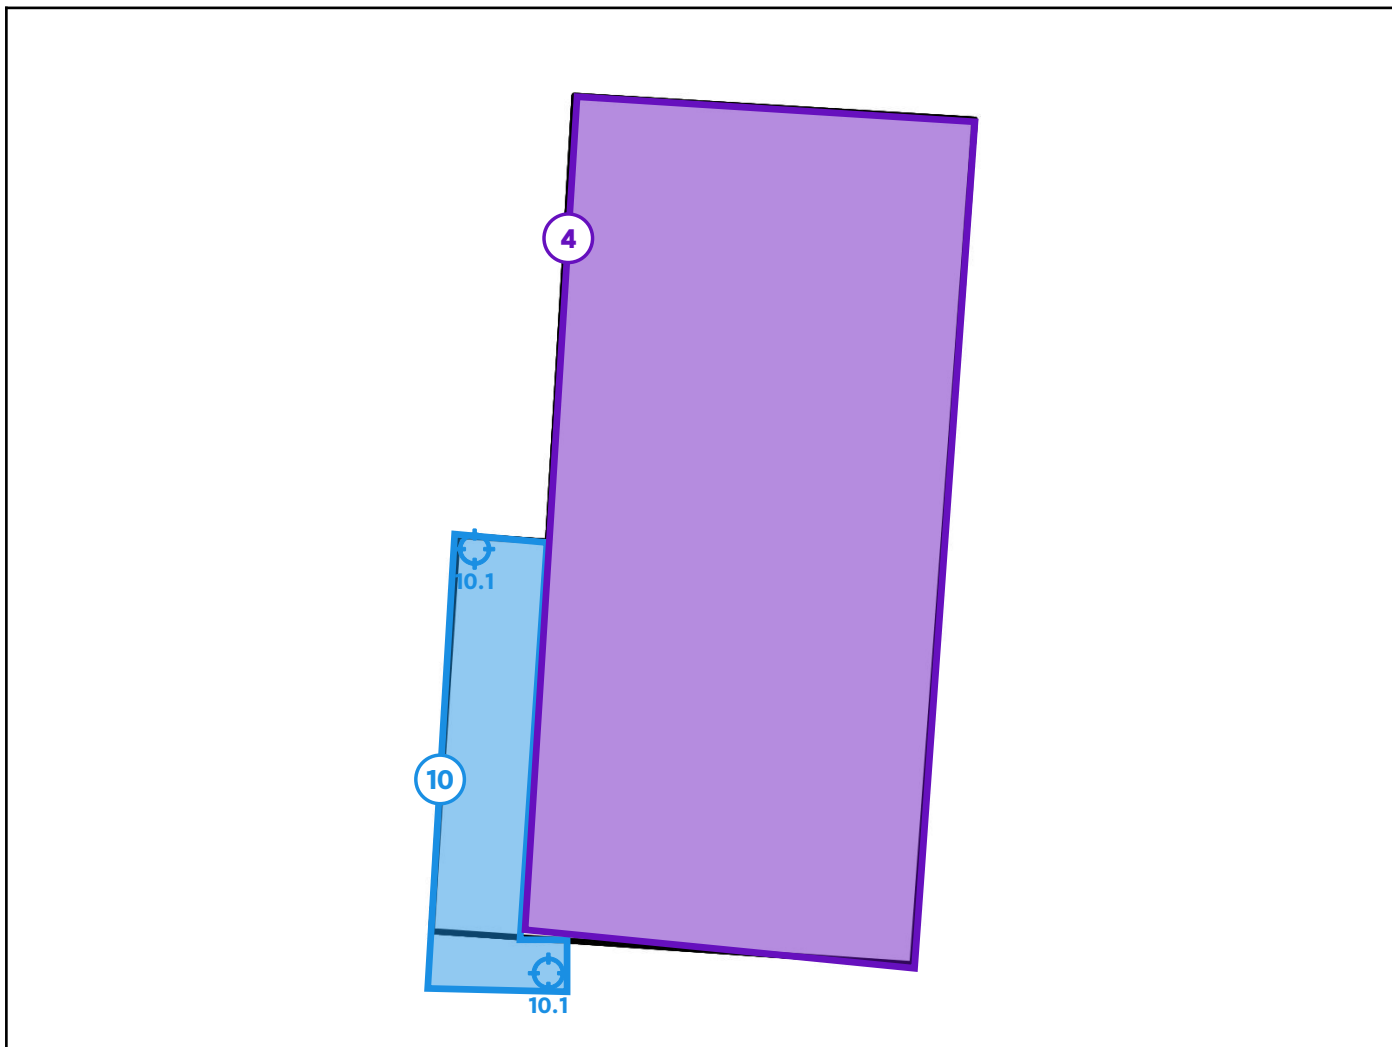
Plan 1.5: Hoofdgebouw plan

Beschrijving	Type	Actie
4. Plat dak woning	Beperking	-
10. M08 roofing plat dak zijgevel	Geen asbest	-
10.1 Code: M08 roofing	Mengmonster	-

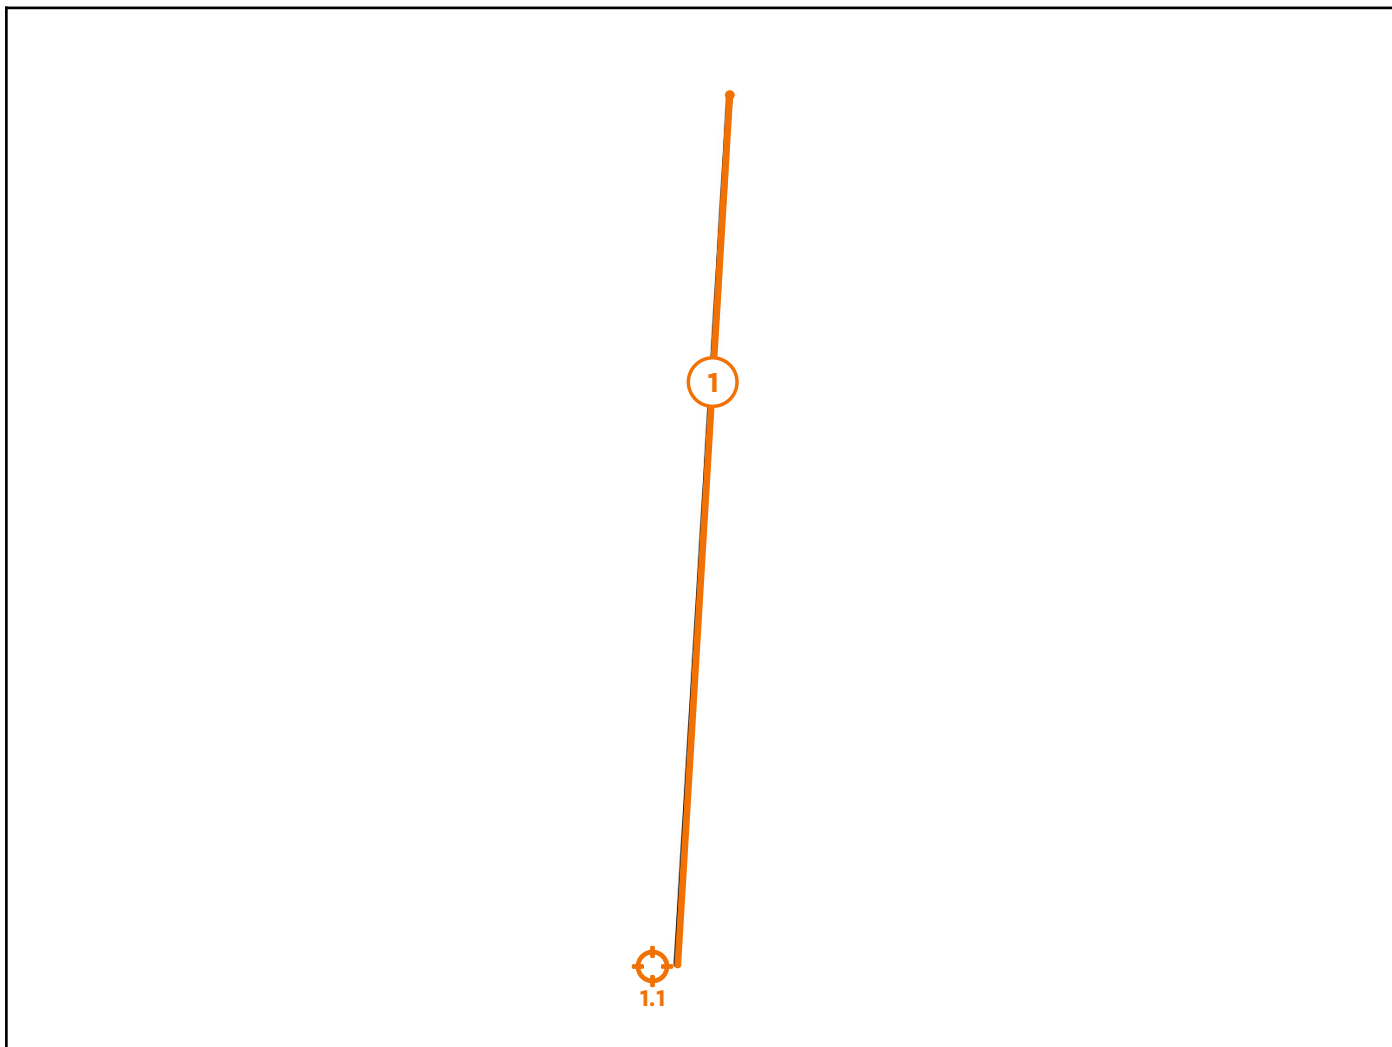
Plan 2.1: Scheidingsmuur plan

Beschrijving	Type	Actie
1. M31 cement plaat scheidingsmuur	Asbestmateriaal	Verwijderen
1.1 Code: M31 cement plaat	Puntmonster	-

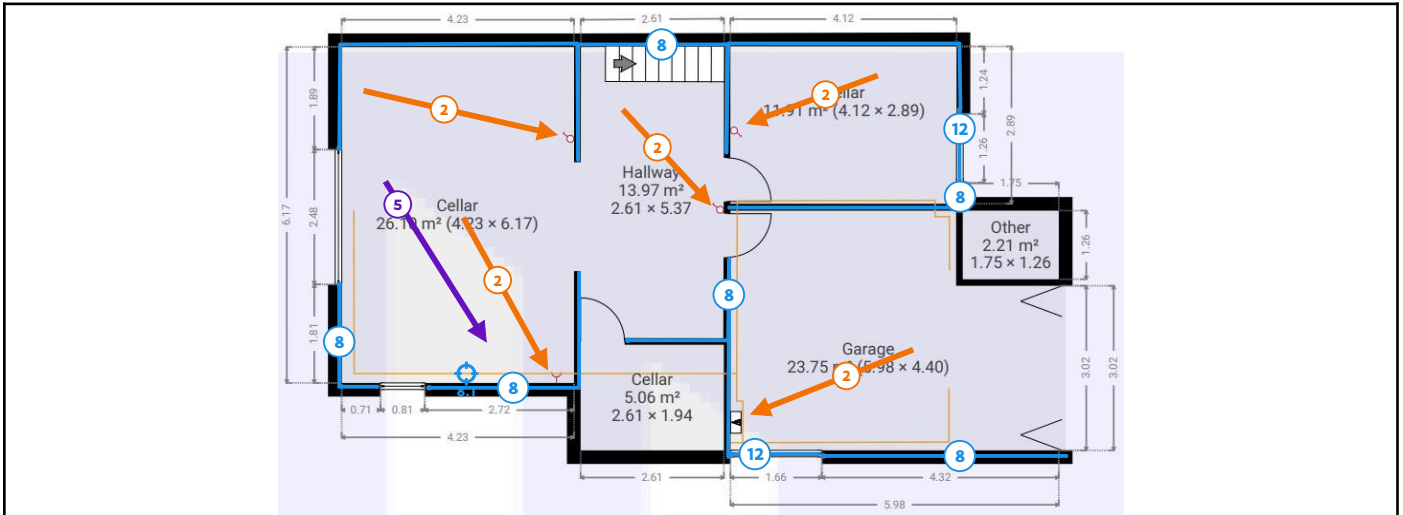
Plan 3.1: Kelder

Beschrijving	Type	Actie
2. Bakeliet toepassingen	Asbestmateriaal	Verwijderen
5. CV ketel kelder	Advies	-
8. M01 pleister muren	Geen asbest	-
8.1 Code: M01 muur	Mengmonster	-
12. M12 mastiek raam	Geen asbest	-

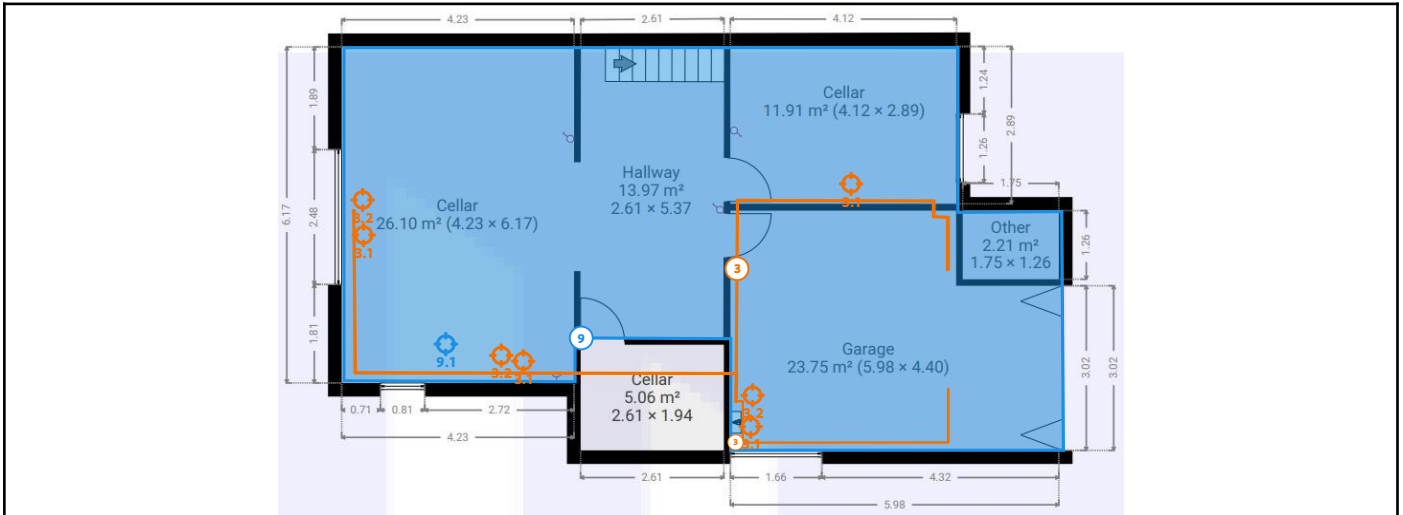
Plan 3.2: Kelder

Beschrijving	Type	Actie
3. M11 leidingisolatie kelder	Asbestmateriaal	Verwijderen
3.1 Code: M11A leidingisolatie	Mengmonster	-
3.2 Code: M11B leidingisolatie (bocht)	Mengmonster	-
9. M02 pleister plafond	Geen asbest	-
9.1 Code: M02 plafond	Mengmonster	-
