Asbestinventarisatetest

Oudenaardsesteenweg 210, 8580 Avelgem

Attestnummer : 20240108-000158.000

Uitgegeven op : 08.01.2024

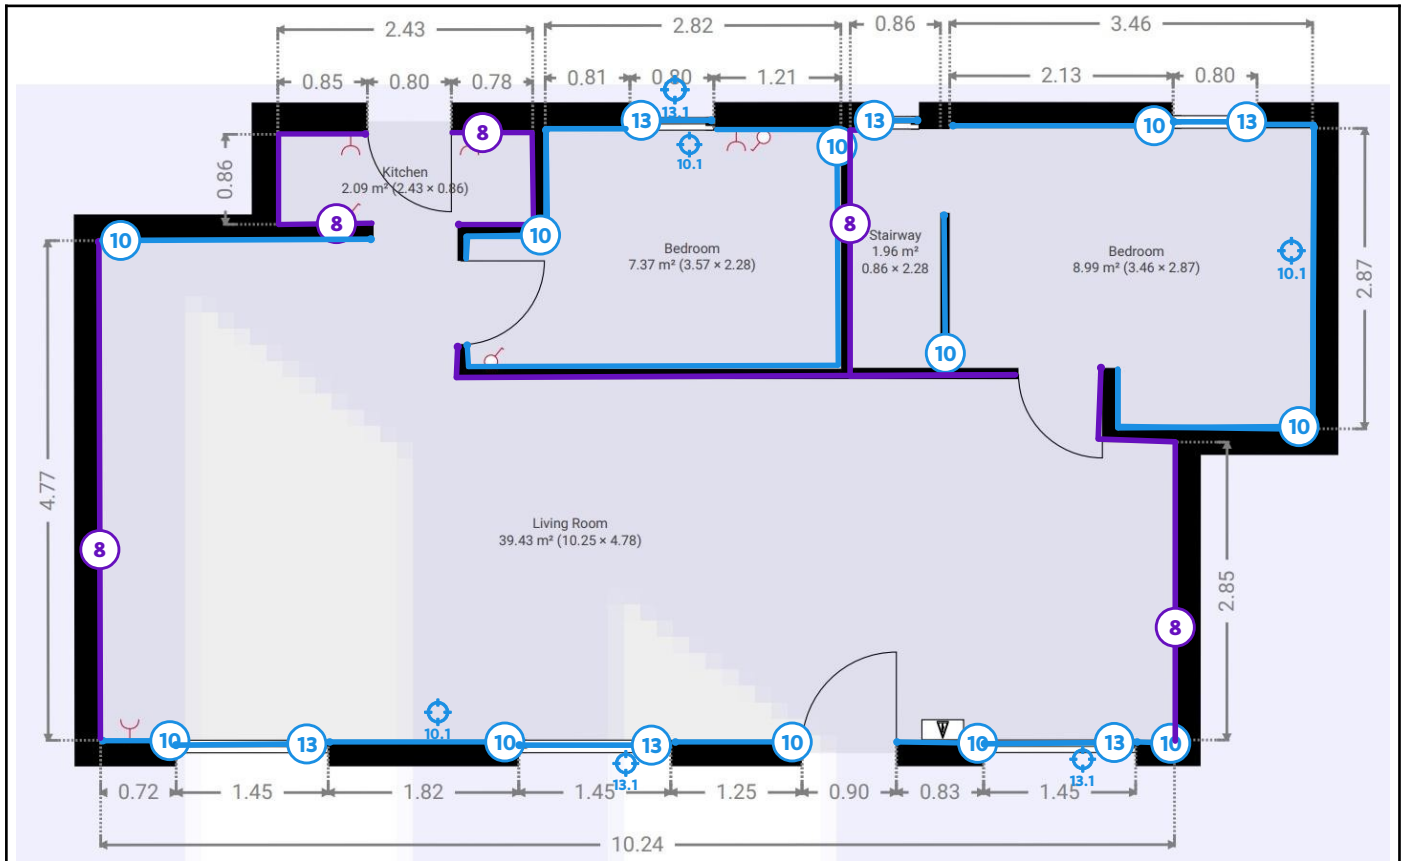
Plan 1.1: Gelijkvloers

Beschrijving	Type	Actie
8. Valse wanden woning	Advies	-
10. M01 pleister muren	Geen asbest	-
10.1 Code: M01 muur	Mengmonster	-
13. M12 mastiek raam	Geen asbest	-
13.1 Code: M12 mastiek	Mengmonster	-

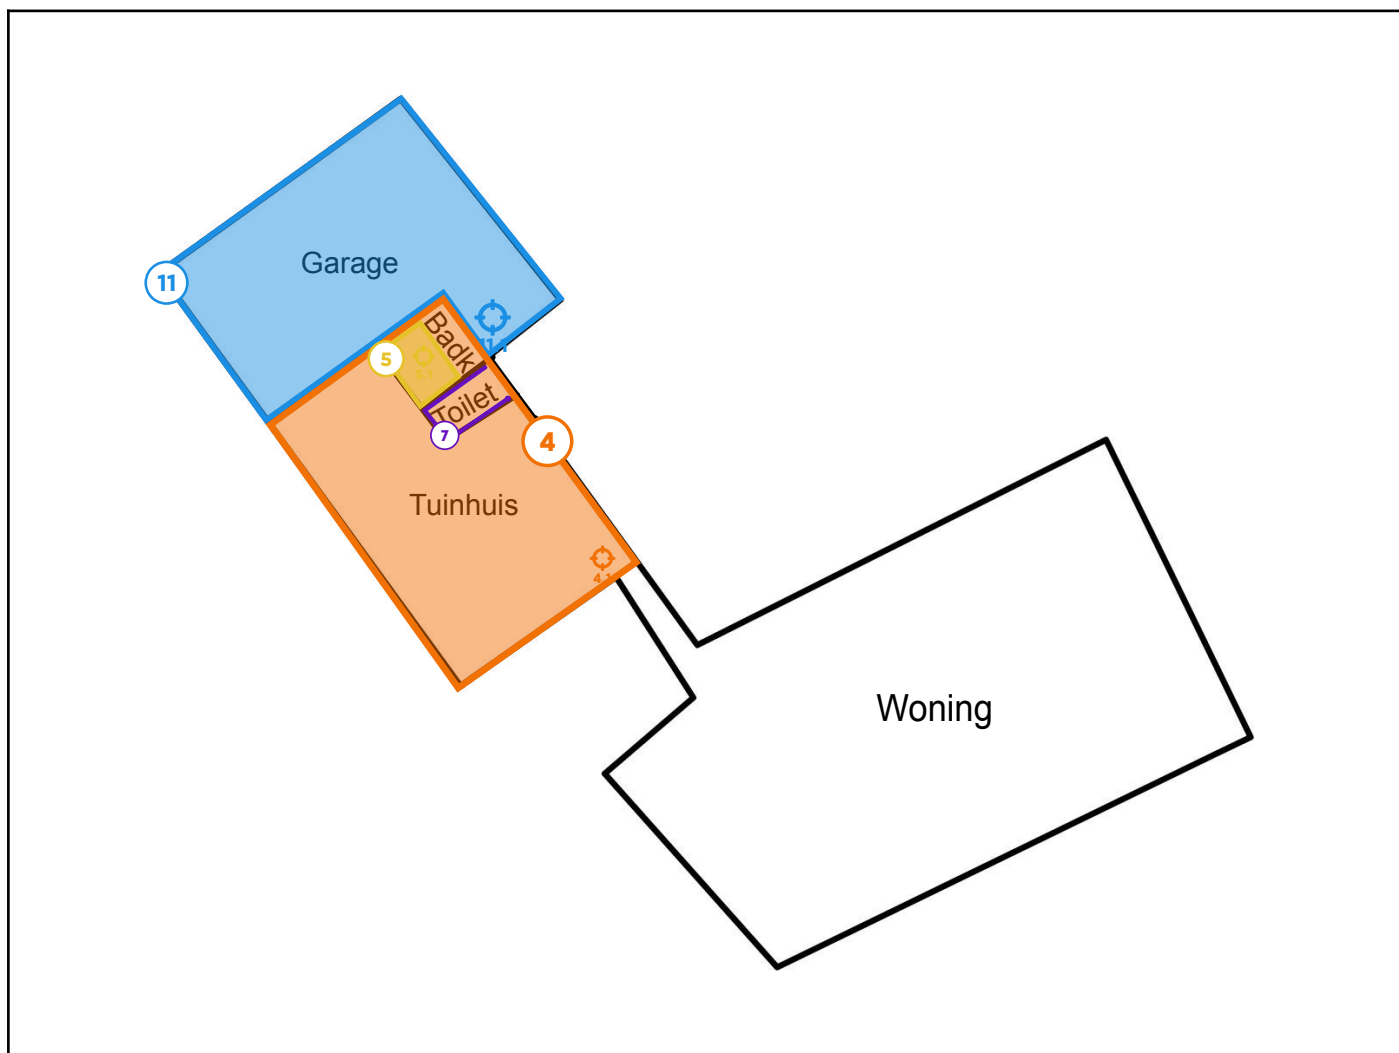
Plan 1.2: Hoofdegebouw plan

Beschrijving	Type	Actie
4. M04 golfplaat tuinhuis	Asbestmateriaal	Verwijderen
4.1 Code: M04 Golfplaat	Puntmonster	-
5. M03 Vinyl badkamer	Asbestmateriaal	Zorgvuldig beheren
5.1 Code: M03 Vinyl	Puntmonster	-
7. wandtegels toilet	Advies	-
11. M08 roofing plat dak garage	Geen asbest	-
11.1 Code: M08 roofing	Puntmonster	-

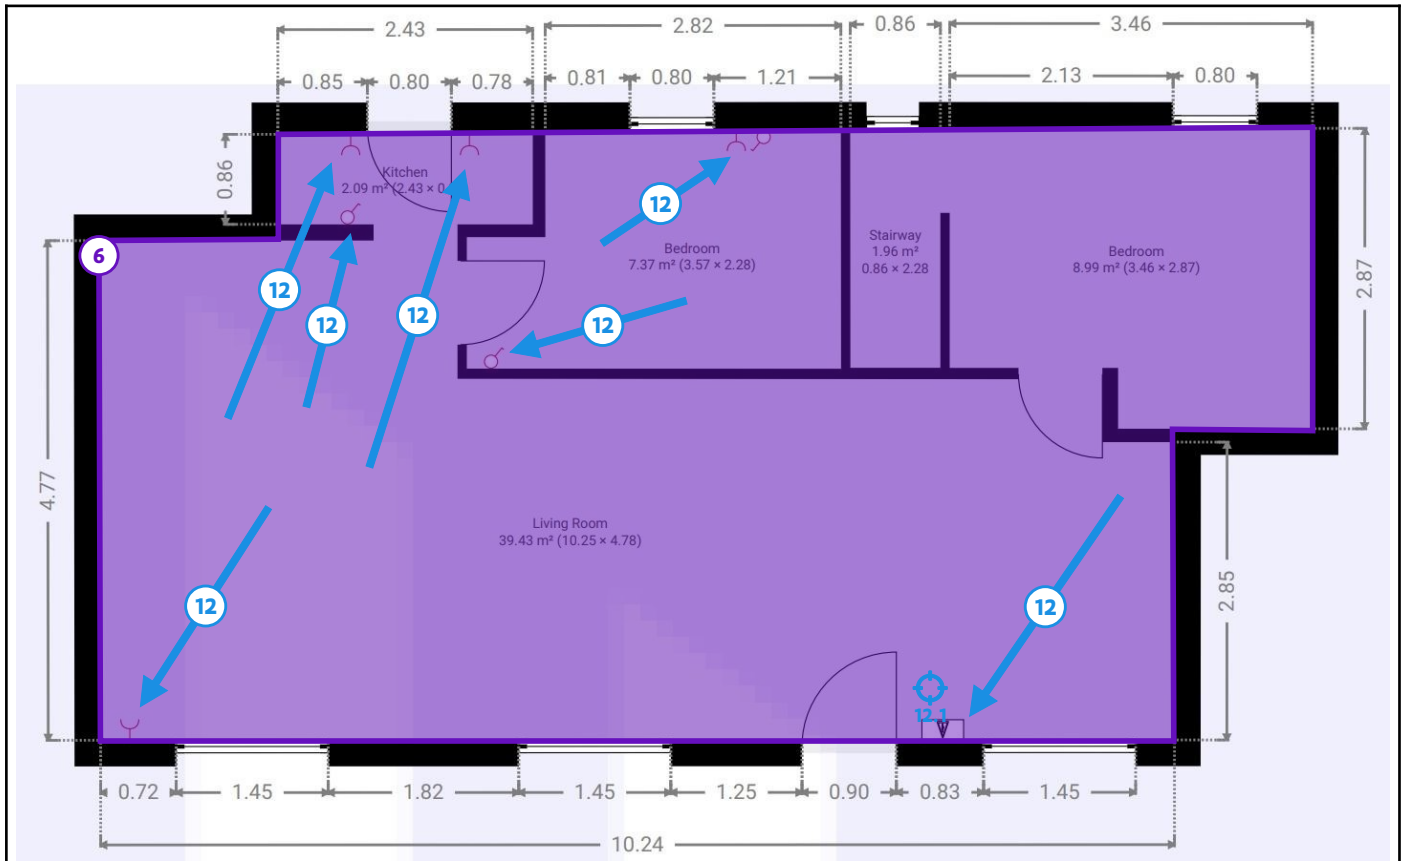
Plan 1.3: Gelijkvloers

Beschrijving	Type	Actie
6. Vals plafond woning	Advies	-
12. M29 Bakeliet	Geen asbest	-
12.1 Code: M29 Bakeliet	Puntmonster	-

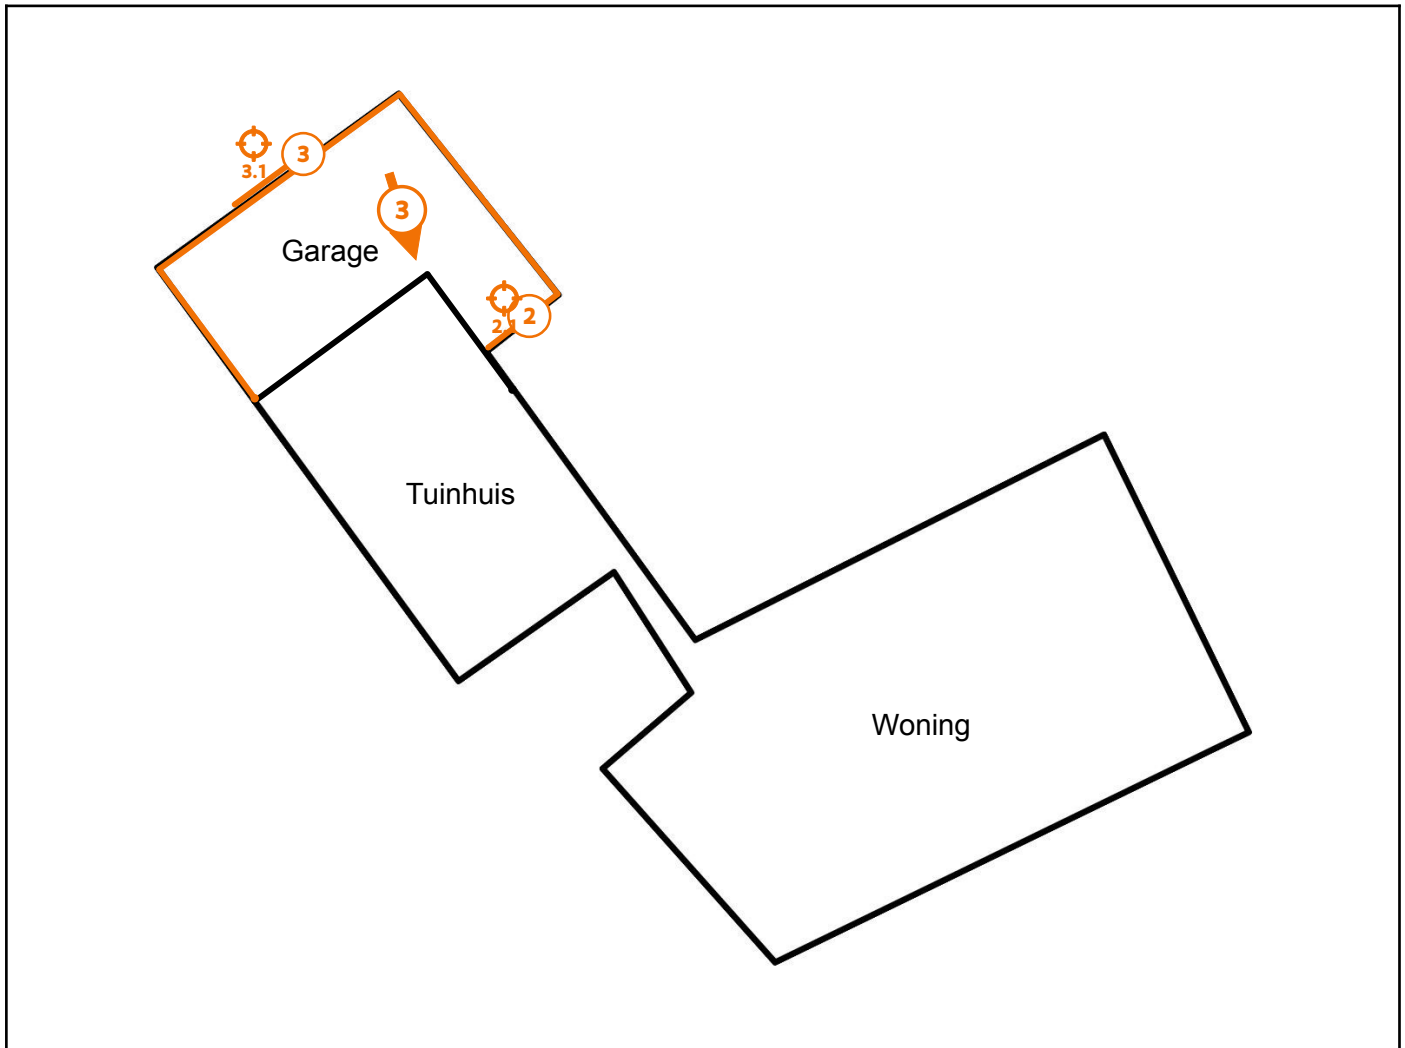
Plan 1.4: Hoofdgebouw plan

Beschrijving	Type	Actie
2. M13B Deksteen garage	Asbestmateriaal	Verwijderen
2.1 Code: M13B Deksteen (garage)	Puntmonster	-
3. M13A vensterbank garage	Asbestmateriaal	Verwijderen
3.1 Code: M13A Vensterbank	Puntmonster	-

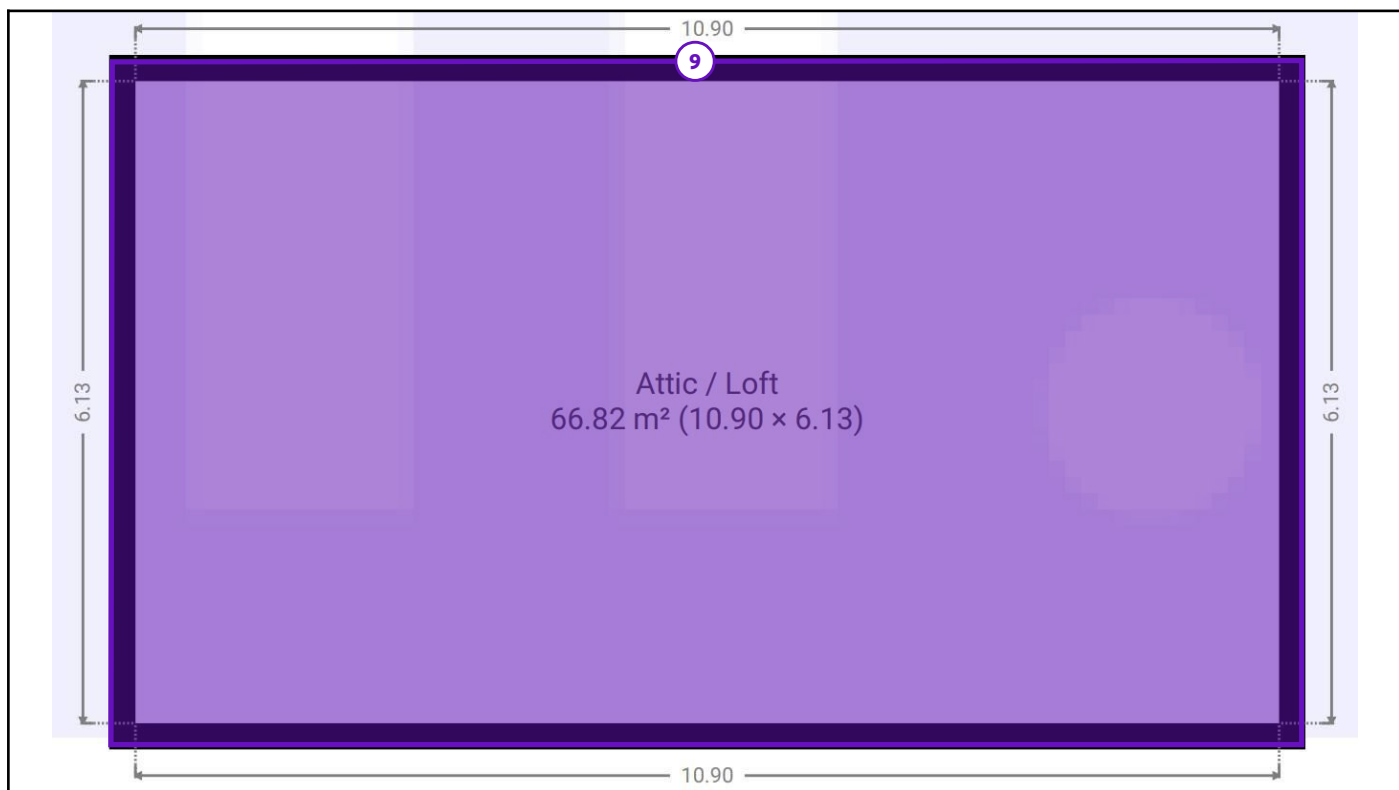
Plan 1.5: Zolder

Beschrijving	Type	Actie
9. Zolderverdieping	Advies	-

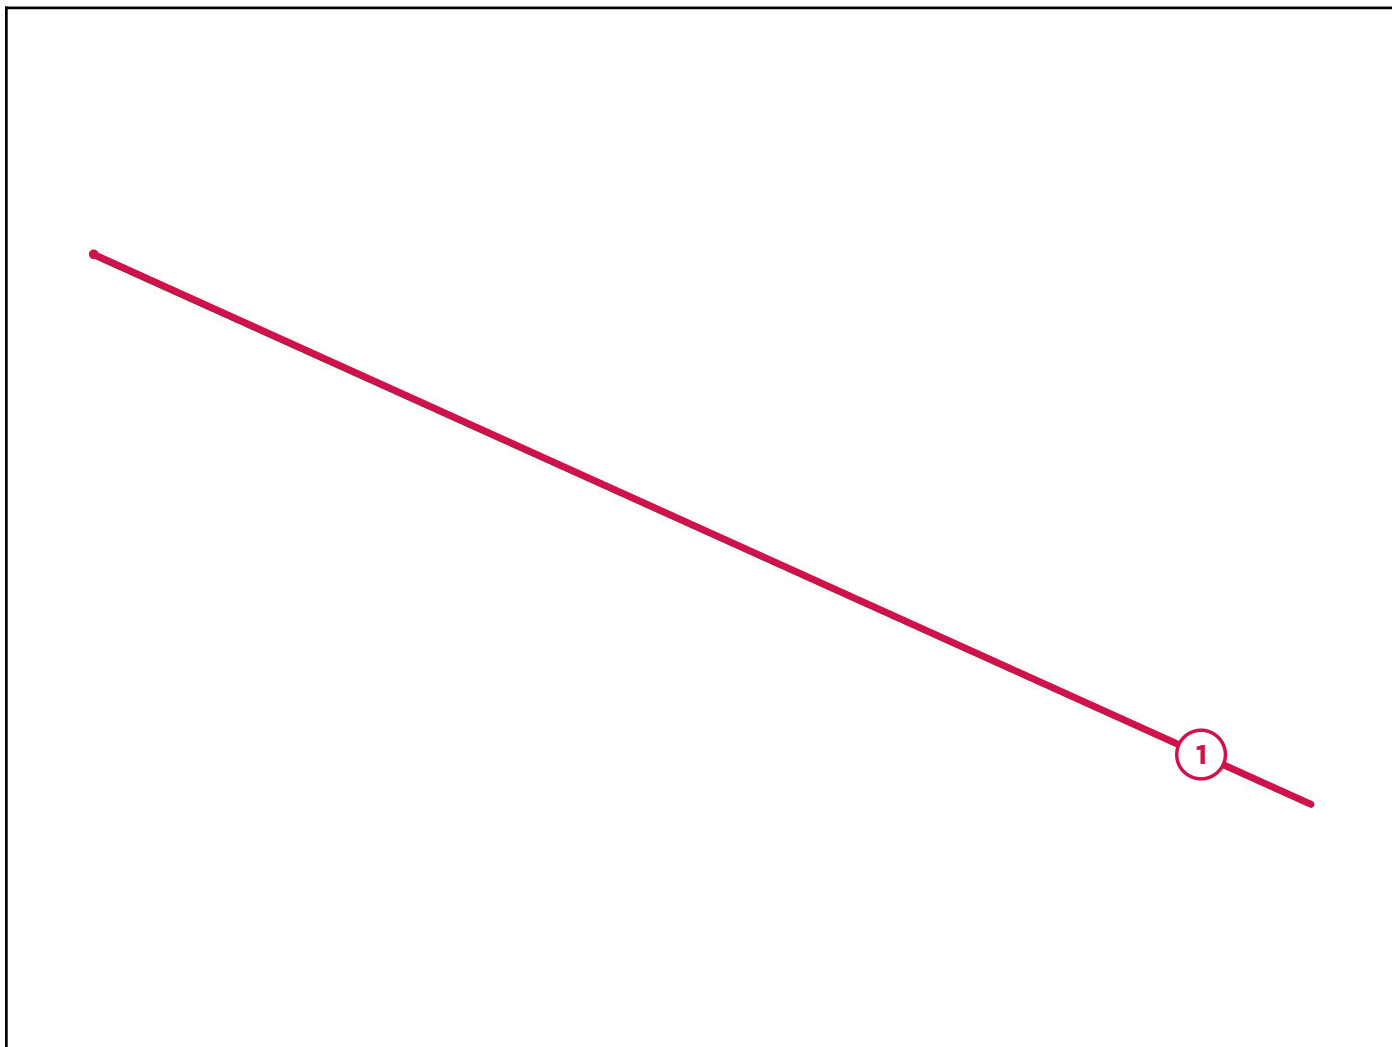
Plan 2.1: Afboording plan

Beschrijving	Type	Actie
1. Afboording tuin	Asbestmateriaal	Dringend verwijderen

- Eenvoudige handelingen: mag via doe-het-zelf of door werknemer(s) met opleidingsattest eenvoudige handelingen
Moet worden afgevoerd naar het recyclagepark. Verpak de afboording inb een stevige verpakking (> 100 µm dikte) en sluit deze volledig af met plakband. Zorg dat de verpakking niet scheurt tijdens het in-en uitladen.
Zorg voor gepaste persoonlijke beschermingsmiddelen: minimaal FFP3 mondmasker en wegwerphandschoenen.
