Asbestinventarisatetest

Lepelhoekstraat 72, 9100 Sint-Niklaas

Attestnummer : 20240422-000204.000

Uitgegeven op : 22.04.2024

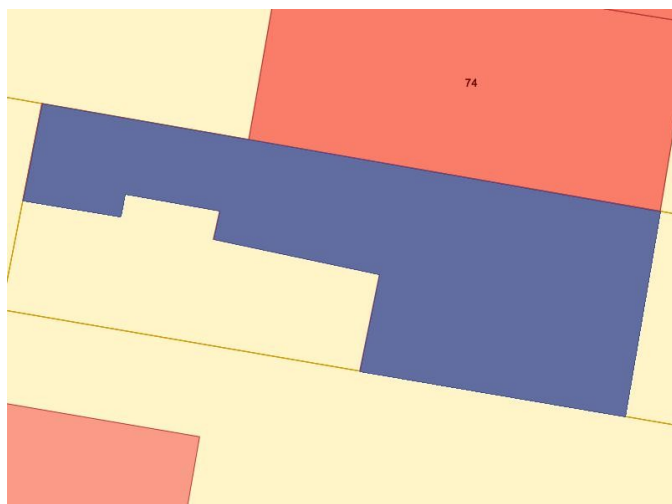
Zone 1: Hoofdgebouw

Tijdens de inspectie vastgesteld:

- 2 Asbestmaterialen**
- 1 Beperkingen**
- 0 Uitsluitingen
- 0 Roerende goederen
- 0 Puin, steenslag, (water)bodem
- 1 Adviezen**
- 5 Geen asbest**
