# Asbestinventarisatetest

Azalealaan 32, 9100 Sint-Niklaas

Attestnummer : 20240417-000092.000

Uitgegeven op : 17.04.2024

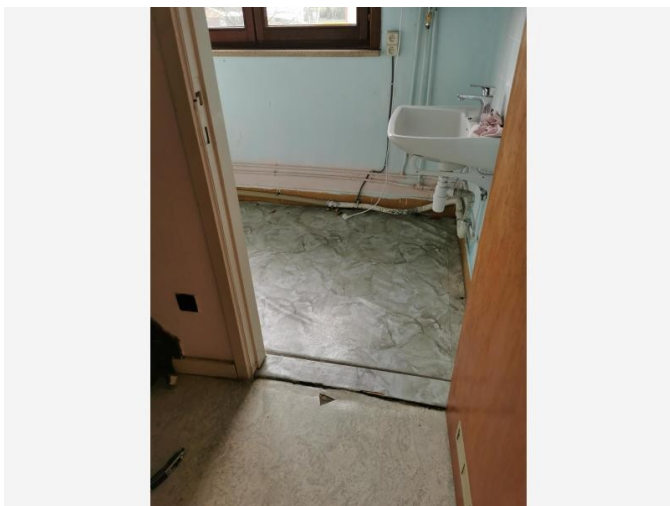
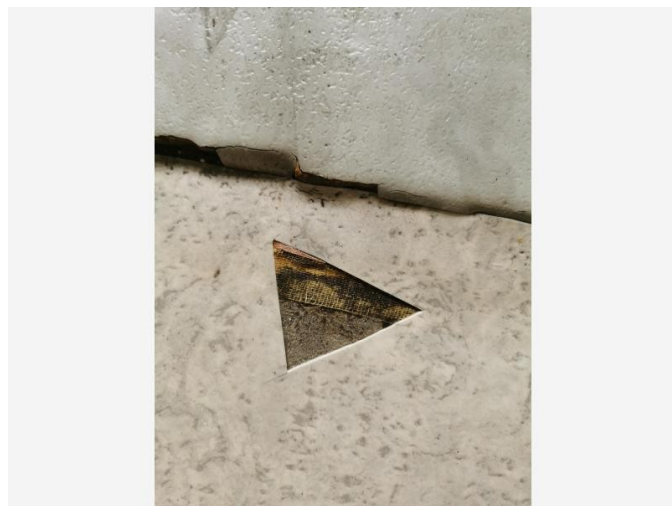
<b>Identificatiemethode</b>	Vaststelling zonder monstername
<b>Destructieve handeling voor identificatie</b>	Nee

Geen asbest

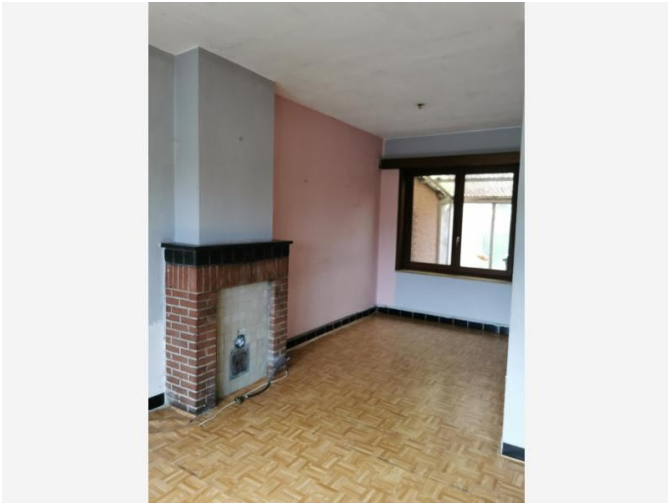
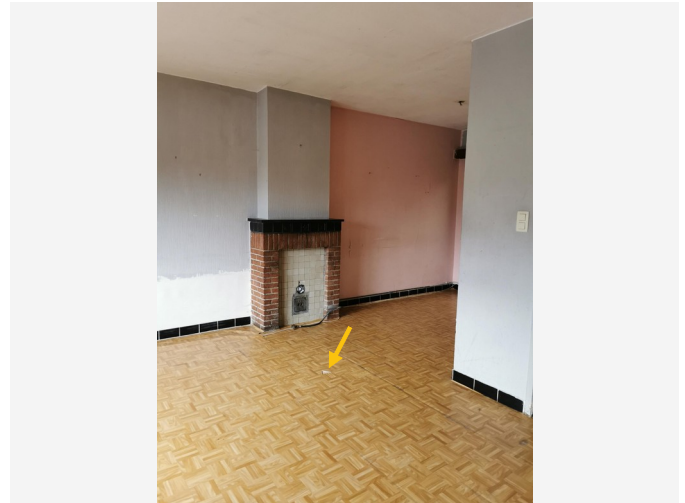
Beschrijving	M01: pleisterwerk muren
Omgeving	Binnen
Primaire drager	Binnenwand

<b>Bindmiddel van materiaal</b>	Gips - kalk
<b>Gebondenheid op basis van bindmiddel</b>	Niet-hechtgebonden
<b>Hoeveelheid (oppervlakte - dikte - aantal)</b>	• 290,00 m <sup>2</sup> - 1,00 cm - 1 stuk
<b>Totaal volume</b>	2,90 m <sup>3</sup>
<b>Identificatiemethode</b>	Vaststelling met monstername
<b>Destructieve handeling voor identificatie</b>	Nee

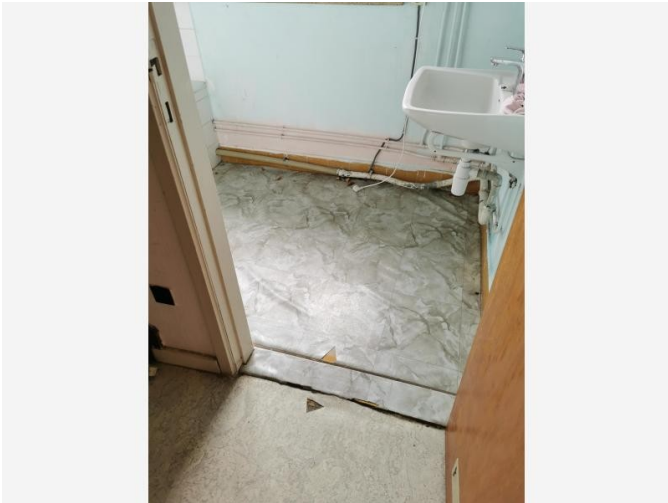
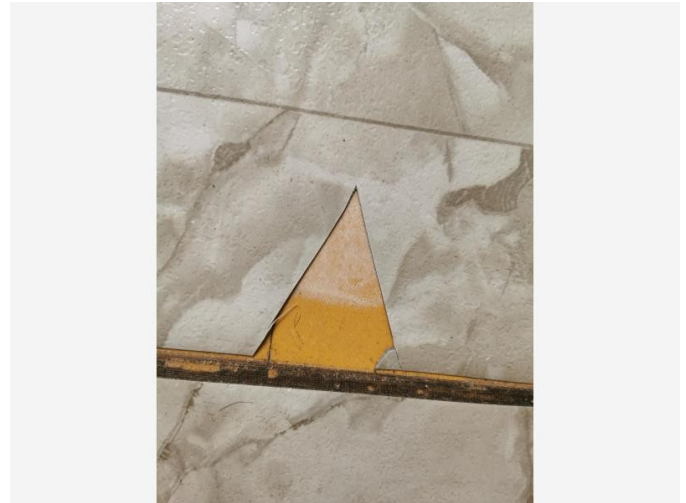
Beschrijving	M08: vinyl glv
Omgeving	Binnen
Primaire drager	Vloer
Bindmiddel van materiaal	Kunststof of -hars

<b>Gebondenheid op basis van bindmiddel</b>	Hecht
<b>Hoeveelheid (oppervlakte - aantal)</b>	• 26,00 m <sup>2</sup> - 1 stuk
<b>Totale oppervlakte</b>	26,00 m <sup>2</sup>
<b>Identificatiemethode</b>	Vaststelling met monstername
<b>Destructieve handeling voor identificatie</b>	Nee

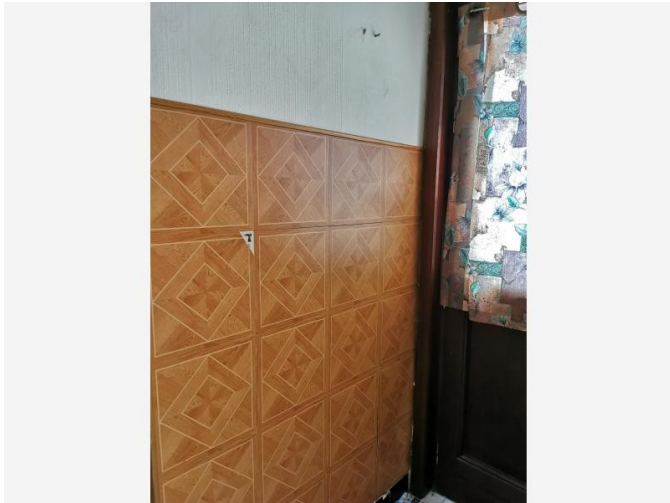
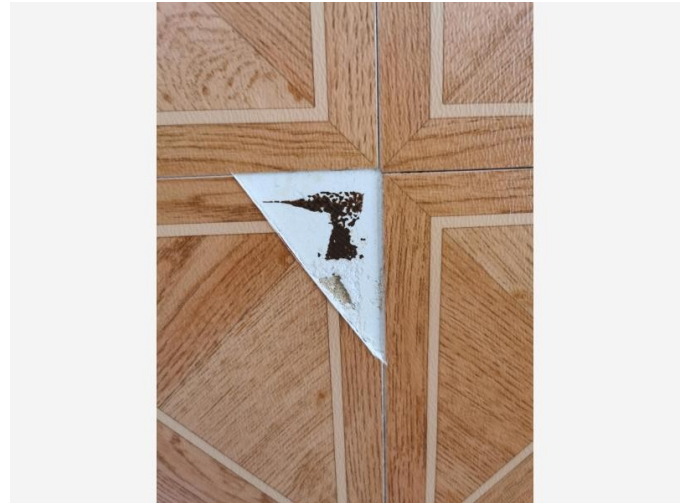
Beschrijving	M05: vinyltegel wand keuken
Omgeving	Binnen
Primaire drager	Binnenwand
Bindmiddel van materiaal	Lijm

<b>Gebondenheid op basis van bindmiddel</b>	Hecht
<b>Hoeveelheid (gewicht - aantal)</b>	• 30,00 kg - 1 stuk
<b>Totaal gewicht</b>	30,00 kg
<b>Identificatiemethode</b>	Vaststelling met monstername
<b>Destructieve handeling voor identificatie</b>	Nee
<b>Opmerking</b>	8.2m <sup>2</sup>
