Asbestinventarisatetest

Antwerpse Steenweg 30, 9100 Sint-Niklaas

Attestnummer : 20240422-000092.000

Uitgegeven op : 22.04.2024

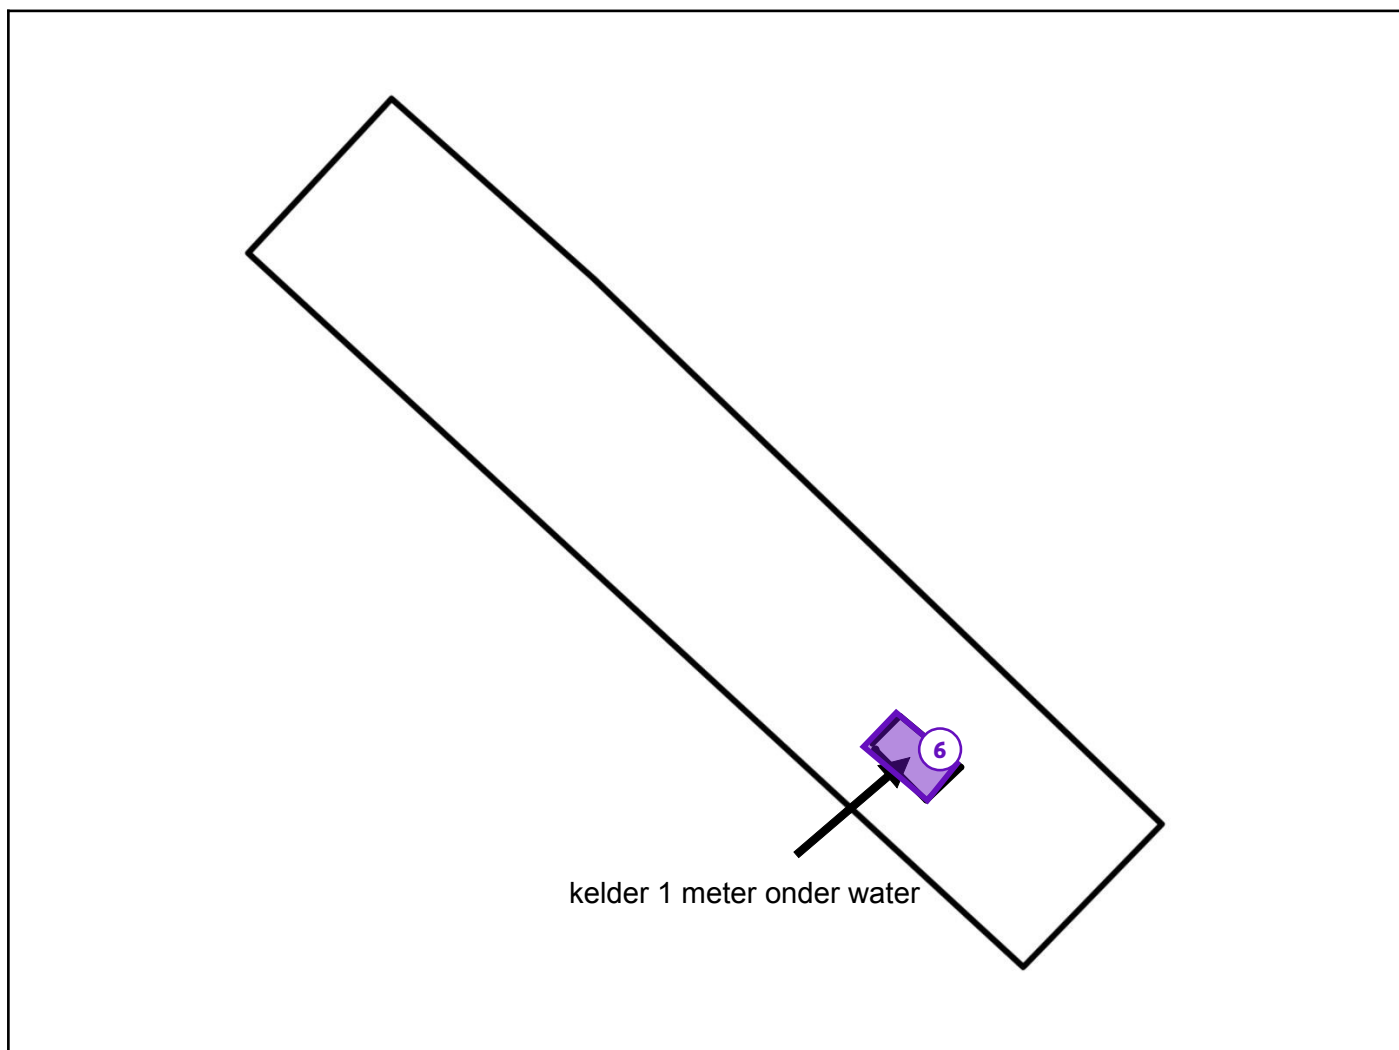
Plan 1.1: Kelder

Beschrijving	Type	Actie
6. kelder onder water	Beperking	-

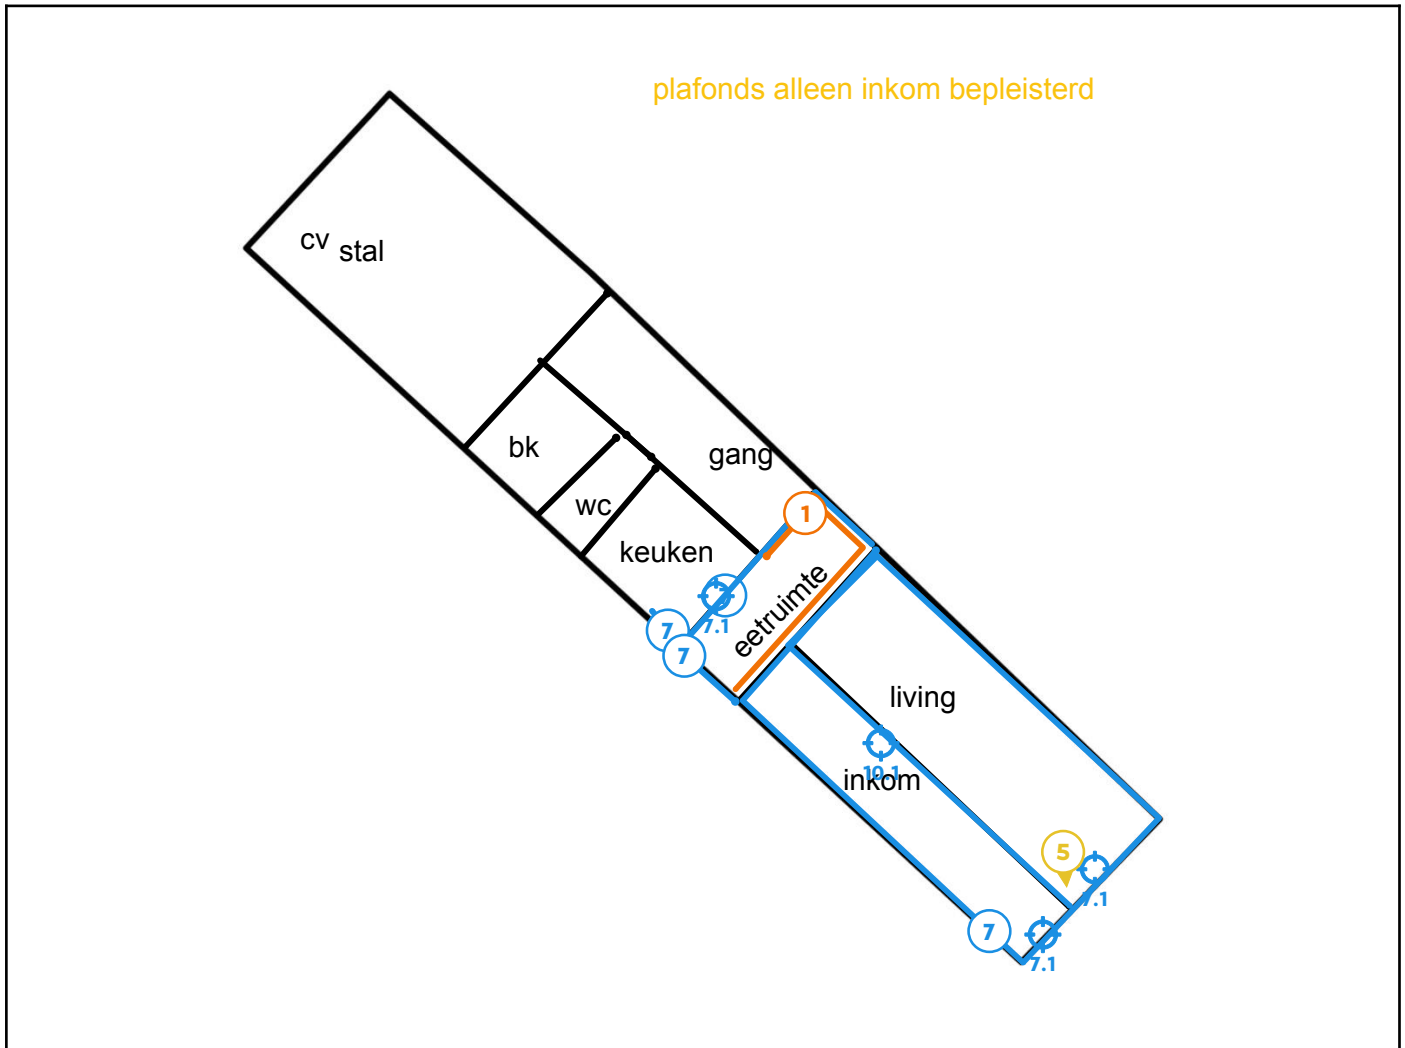
Plan 1.2: Gelijkvloers

Beschrijving	Type	Actie
1. lambrisering eetruimte	Asbestmateriaal	Verwijderen
5. bakeliet	Asbestmateriaal	Zorgvuldig beheren
7. Pleisterwerk muren	Geen asbest	-
7.1 Code: 1	Mengmonster	-
10. Pleisterwerk plafonds	Geen asbest	-
10.1 Code: 2	Mengmonster	-

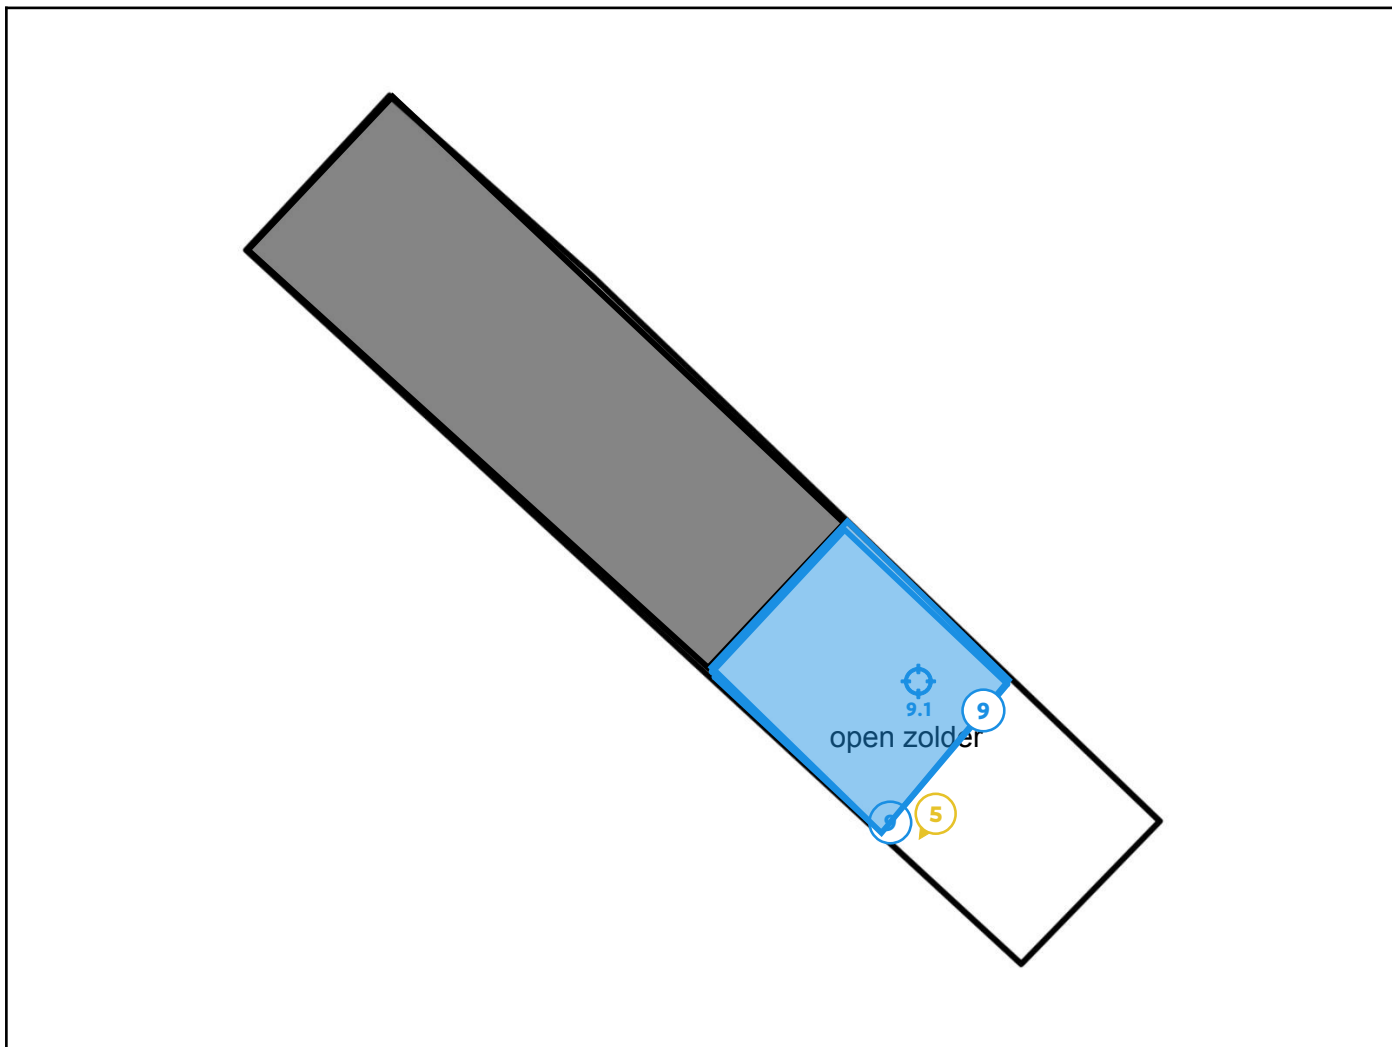
Plan 1.4: Zolder

Beschrijving	Type	Actie
5. bakeliet	Asbestmateriaal	Zorgvuldig beheren
9. vloerbekleding zolder	Geen asbest	-
9.1 Code: 4	Puntmonster	-

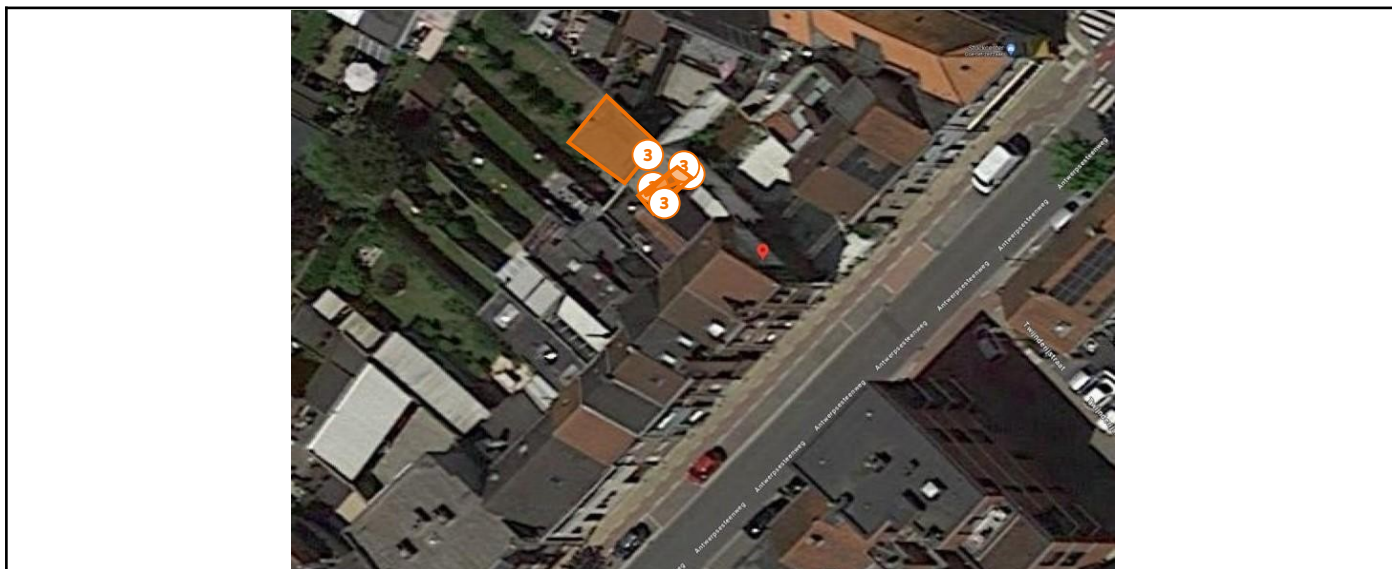
Plan 1.5: as 30 9100

Beschrijving	Type	Actie
3. Roofing op plat dak niet bemonsterd	Asbestmateriaal	Verwijderen

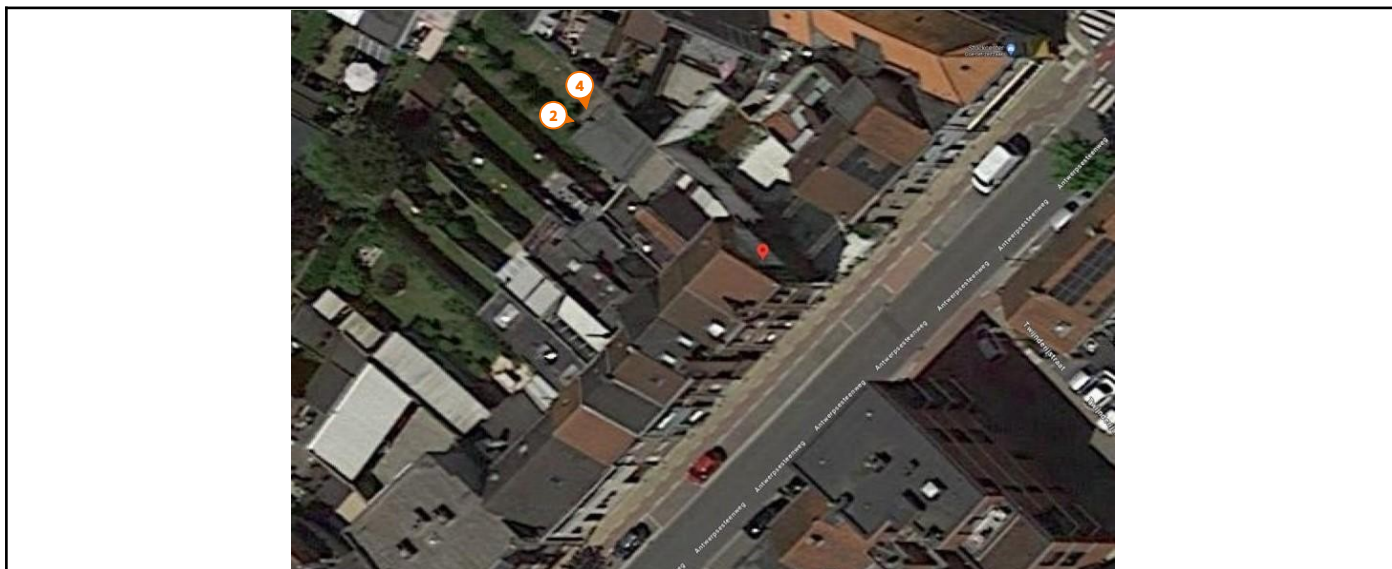
Plan 1.6: as 30 9100

Beschrijving	Type	Actie
2. schouwpijp	Asbestmateriaal	Verwijderen
4. schouwhoed	Asbestmateriaal	Verwijderen
