Asbestinventarisatetest

Pastoor De Meerleerstraat 84, 9100 Sint-Niklaas

Attestnummer : 20240605-000560.000

Niet-asbestveilig

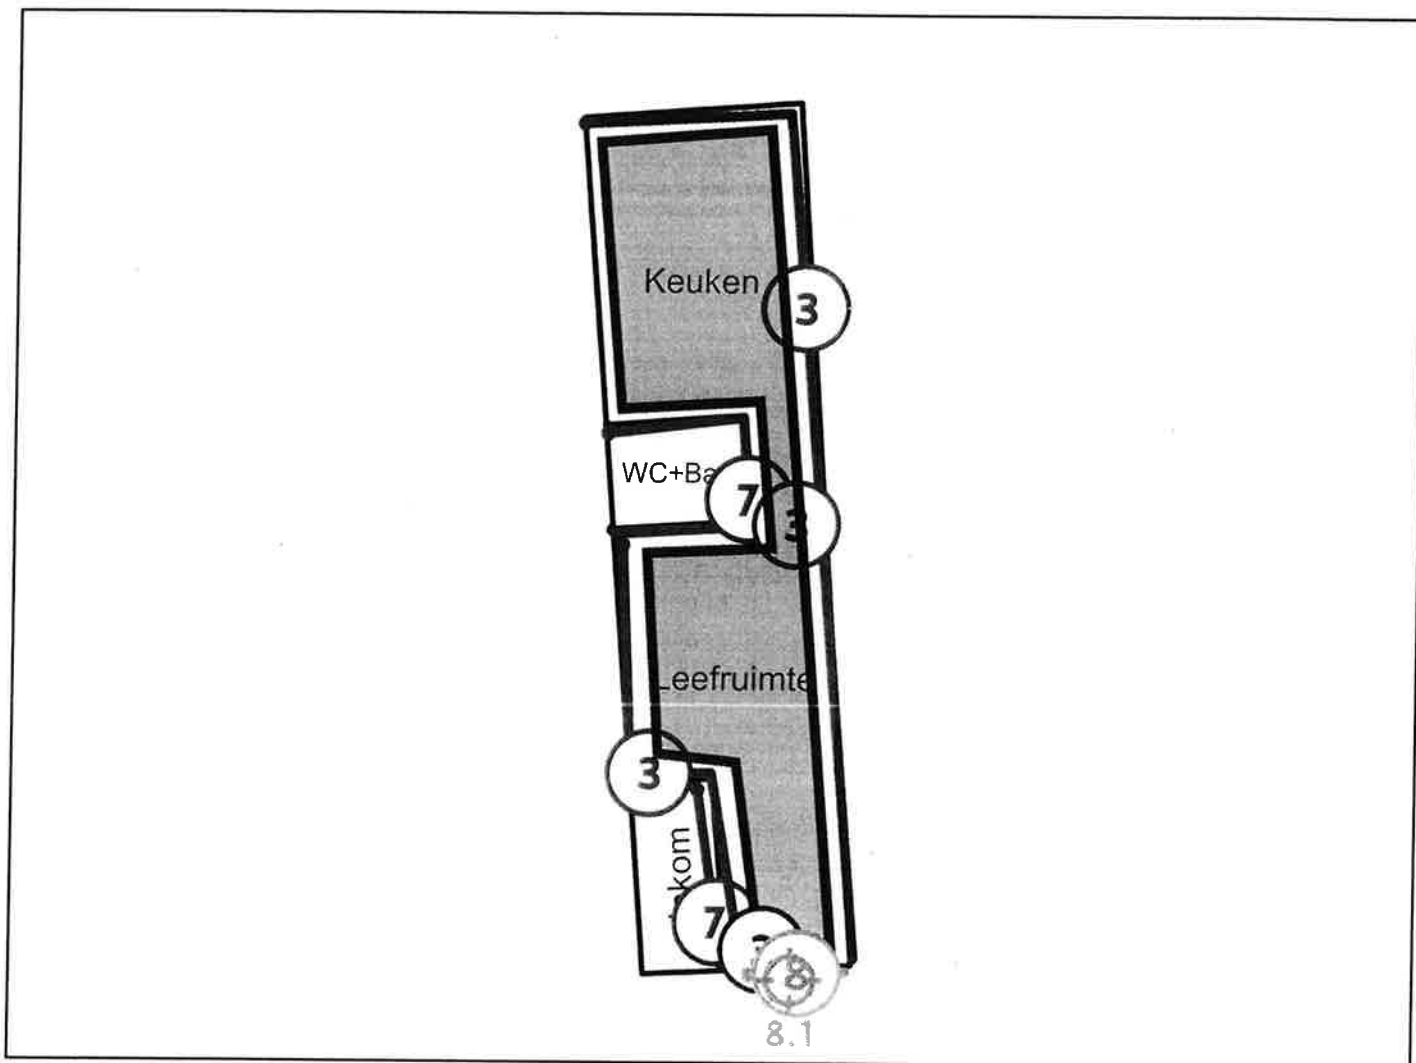
Plan 1.1: Gelijkvloers wanden+plafond

Beschrijving	Type	Actie
3. Plafonds en muren bestaande uit voorzetpanelen	Advies	-
7. Faiencetegels	Advies	-
8. Pleisterwerk wanden	Geen asbest	-
8.1 Code: 20/5/2024 1 SN01	Puntmonster	-

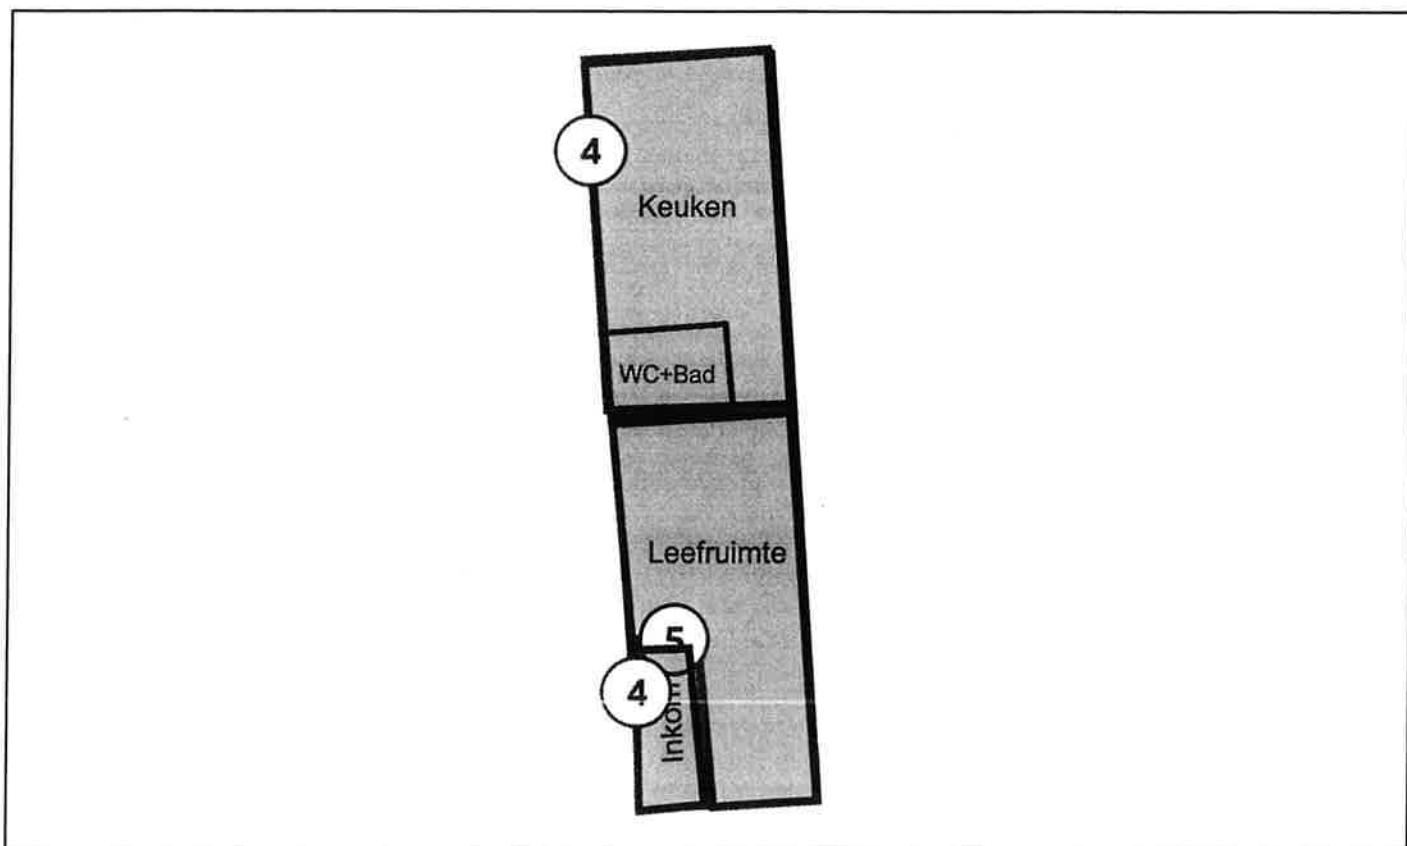
Plan 1.2: Gelijkvloers

Beschrijving	Type	Actie
4. Vloertegels	Advies	-
5. Vloer afwerking	Advies	-

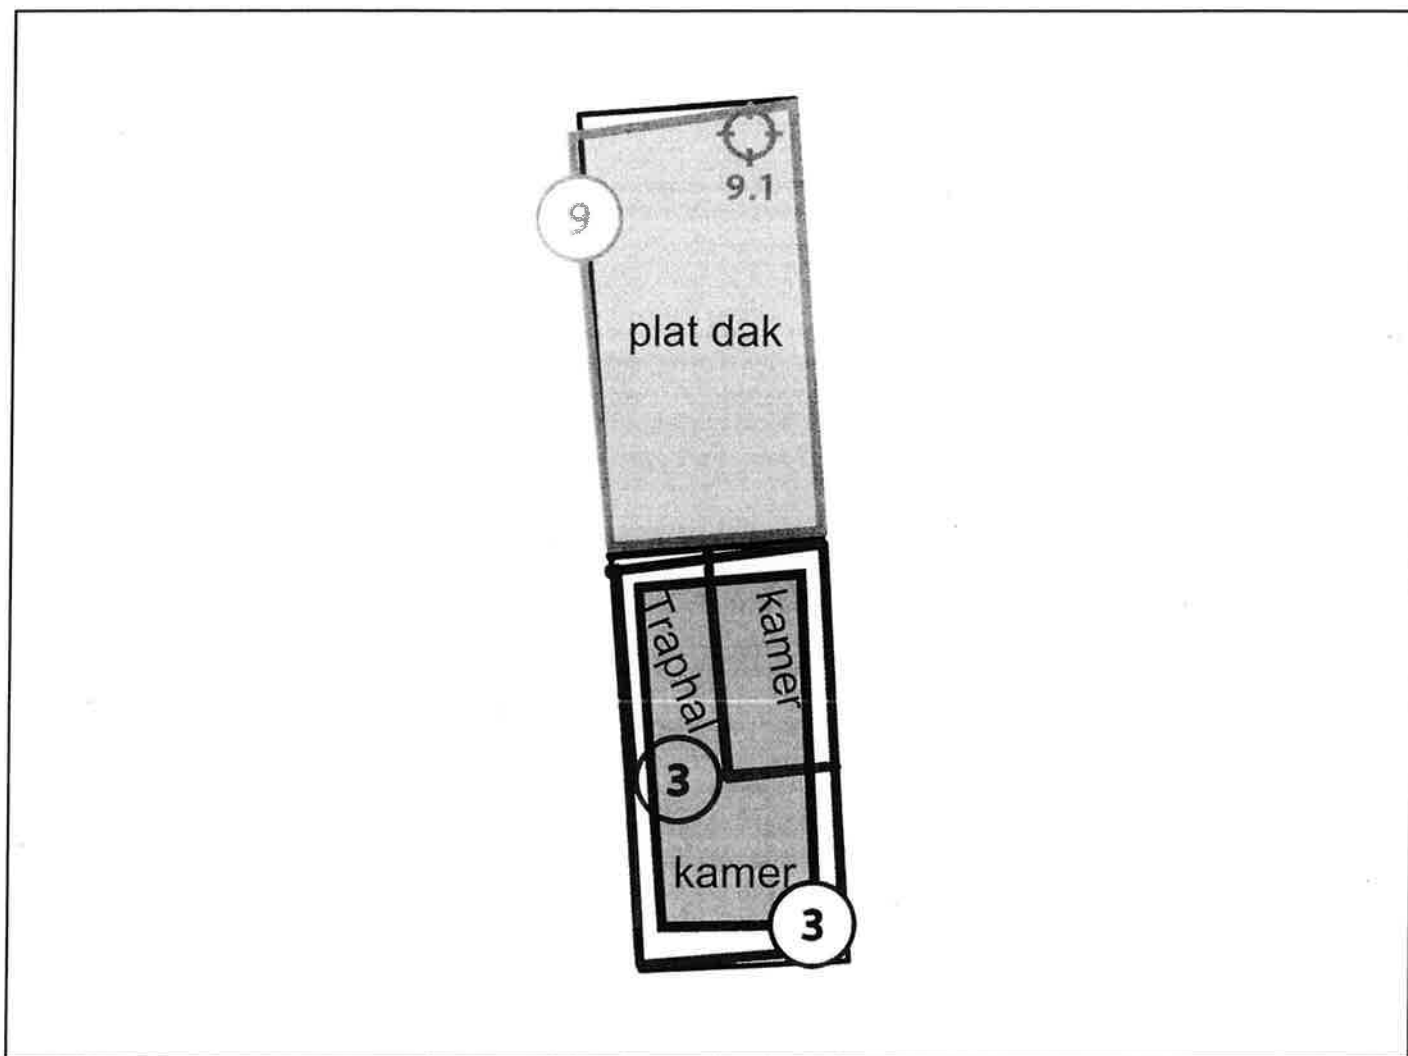
Plan 1.3: 1ste verdieping wanden+plafond

Beschrijving	Type	Actie
3. Plafonds en muren bestaande uit voorzetpanelen	Advies	-
9. Roofing	Geen asbest	-
9.1 Code: 20/5/2024 1 SN02A	Puntmonster	-

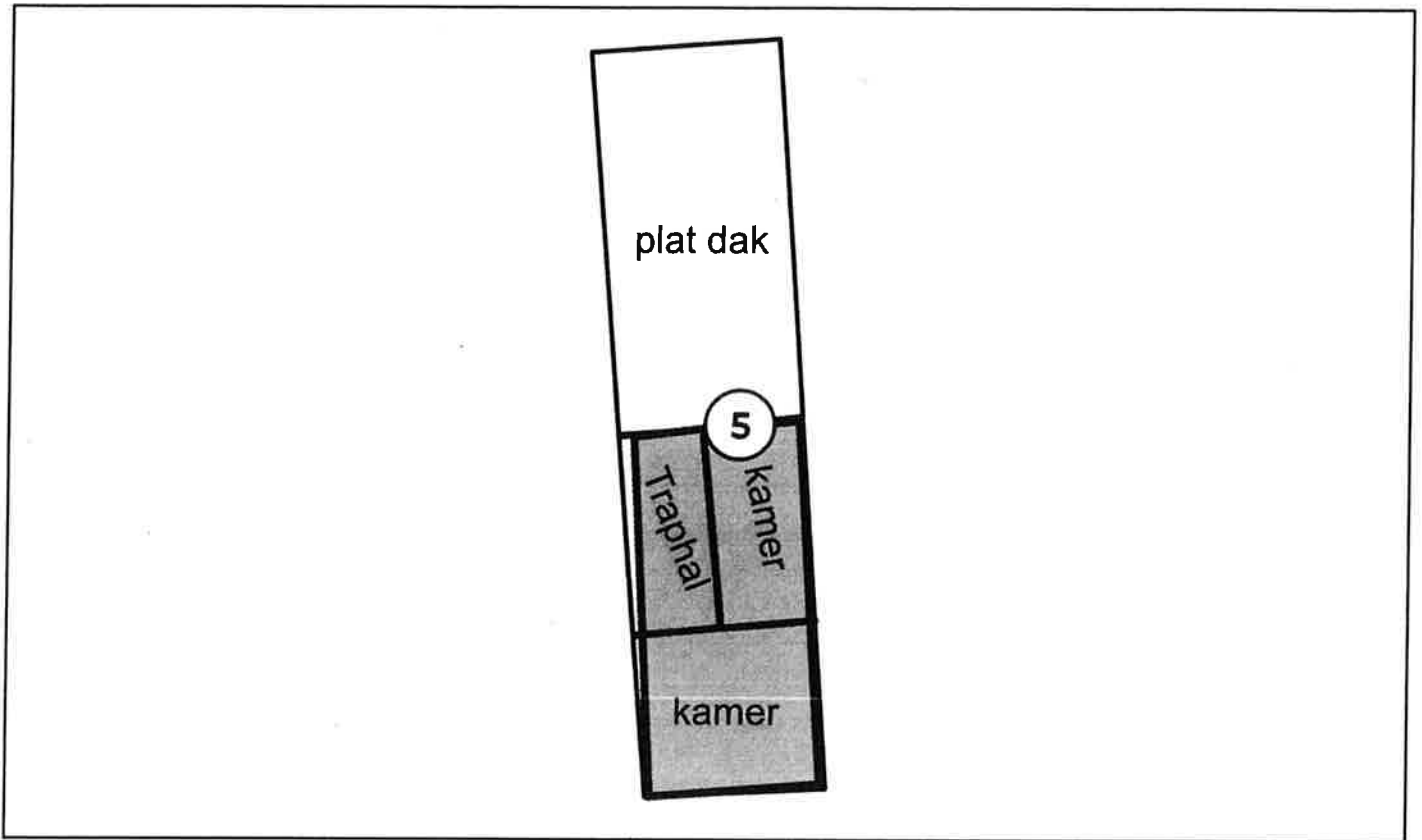
Plan 1.4: 1ste verdieping

Beschrijving	Type	Actie
5. Vloer afwerking	Advies	-

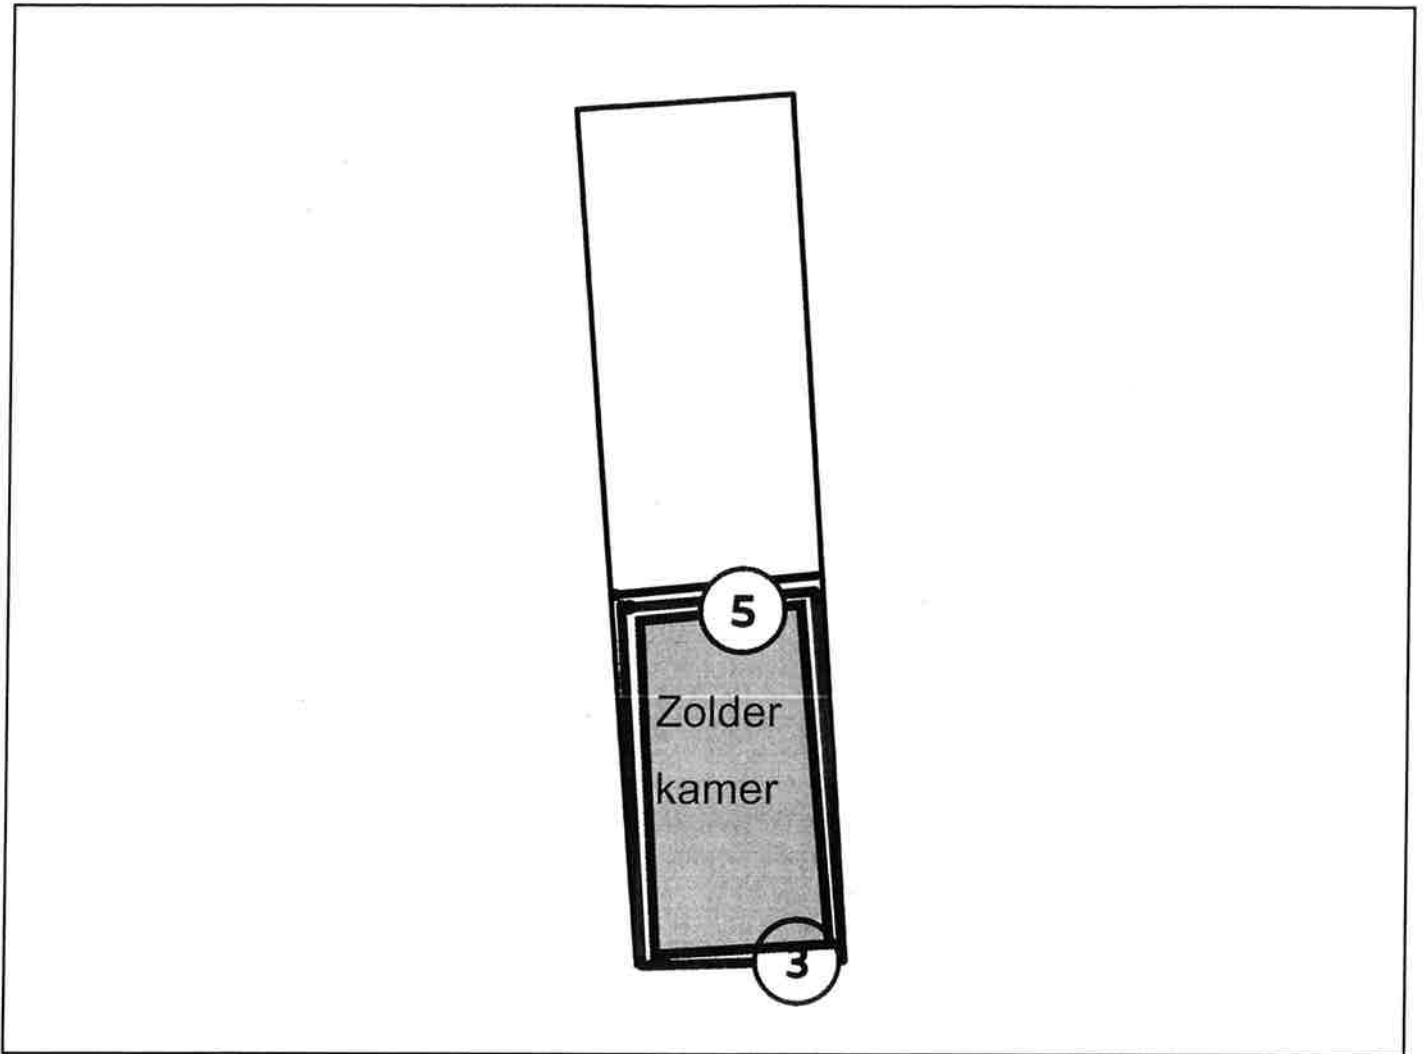
Plan 1.5: Zolder

Beschrijving	Type	Actie
3. Plafonds en muren bestaande uit voorzetpanelen	Advies	-
5. Vloer afwerking	Advies	-
