Asbestinventarisatetest

Hamerstraat 38, 9190 Stekene

Attestnummer : 20240227-000107.000

Uitgegeven op : 27.02.2024

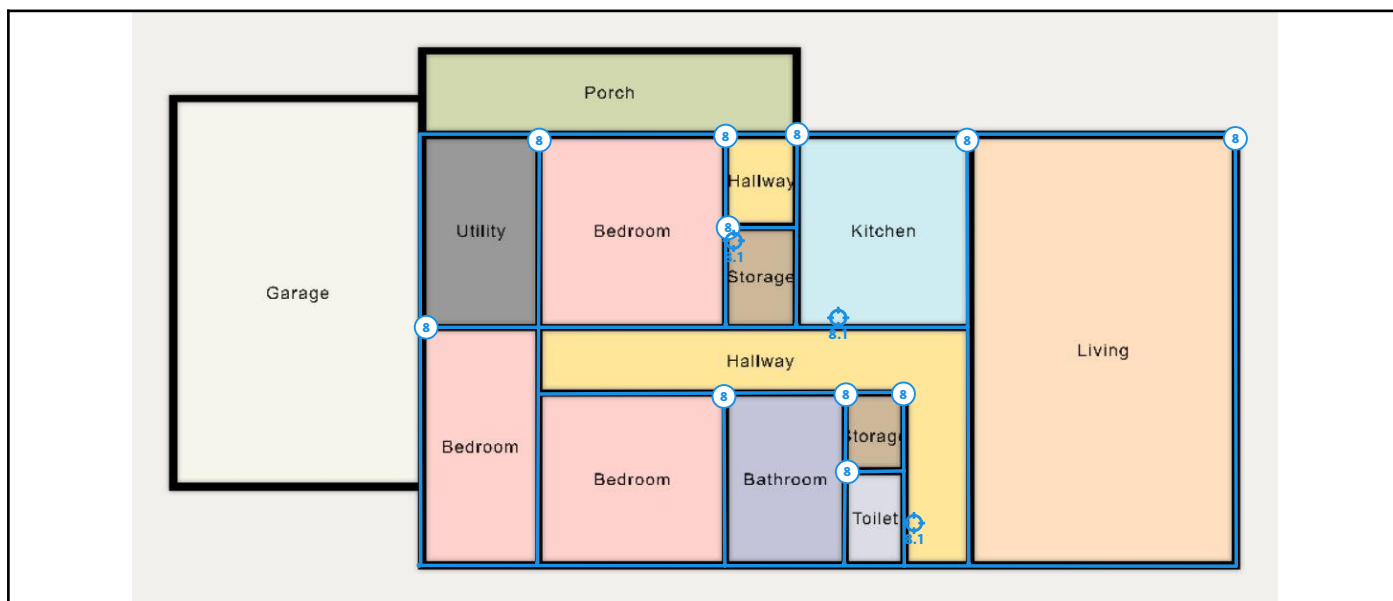
Plan 1.1: Gelijkvloers pleisterwerk wanden

Beschrijving	Type	Actie
8. pleisterwerk wanden	Geen asbest	-
8.1 Code: MM01	Mengmonster	-

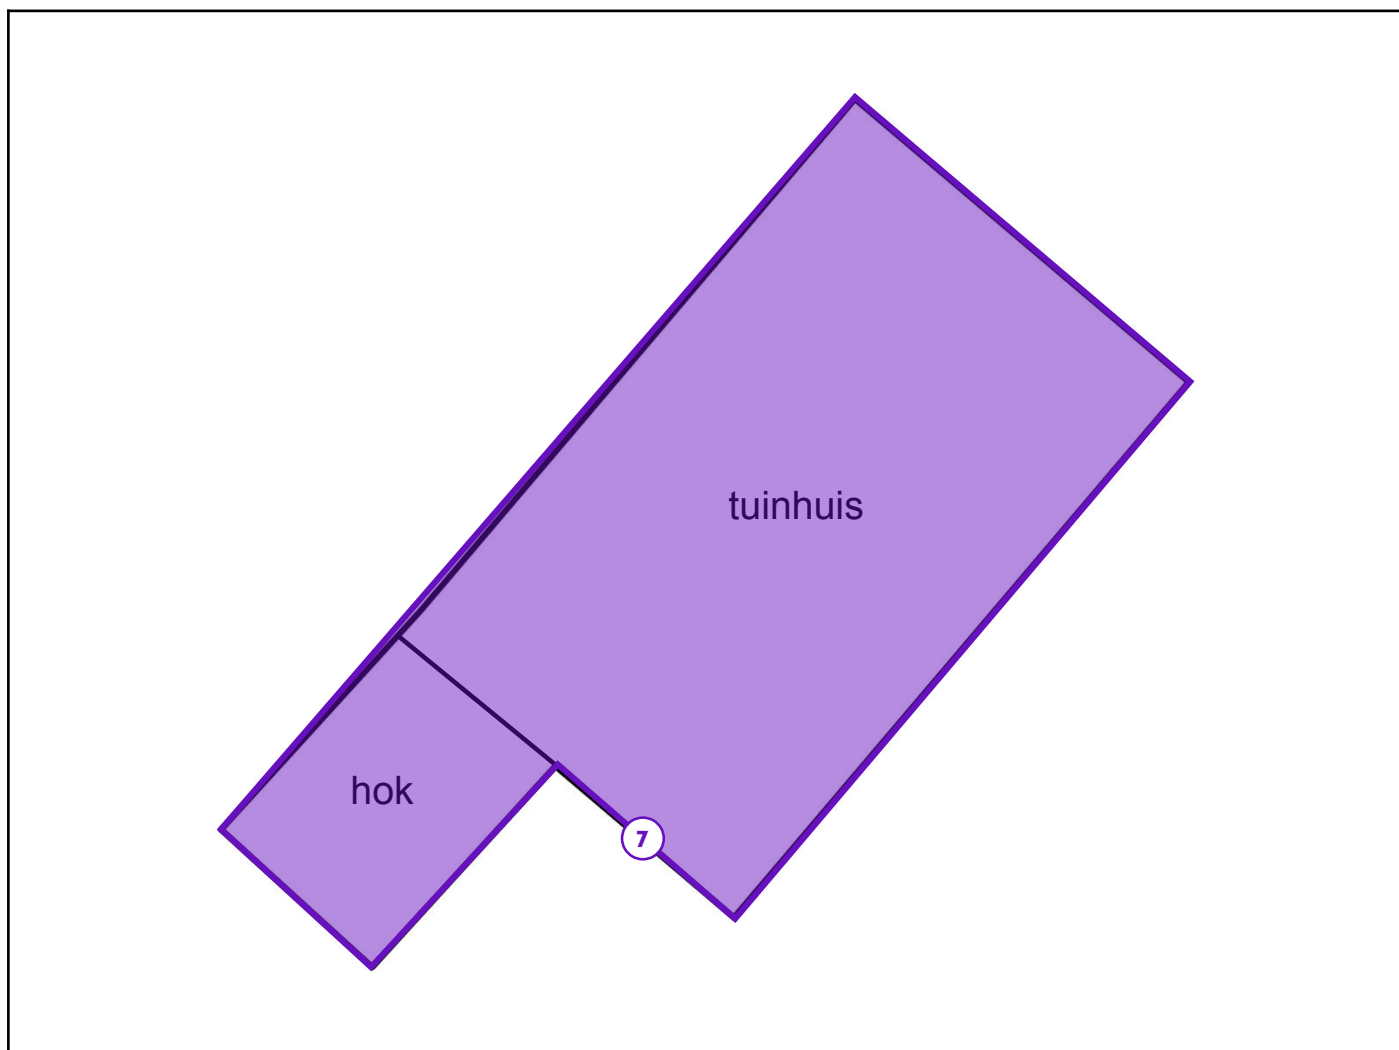
Plan 2.1: Tuinhuis

Beschrijving	Type	Actie
7. Tuinhuis	Advies	-
