Asbestinventarisatetest

Stationstraat 148, 9170 Sint-Gillis-Waas

Attestnummer : 20241004-000281.000

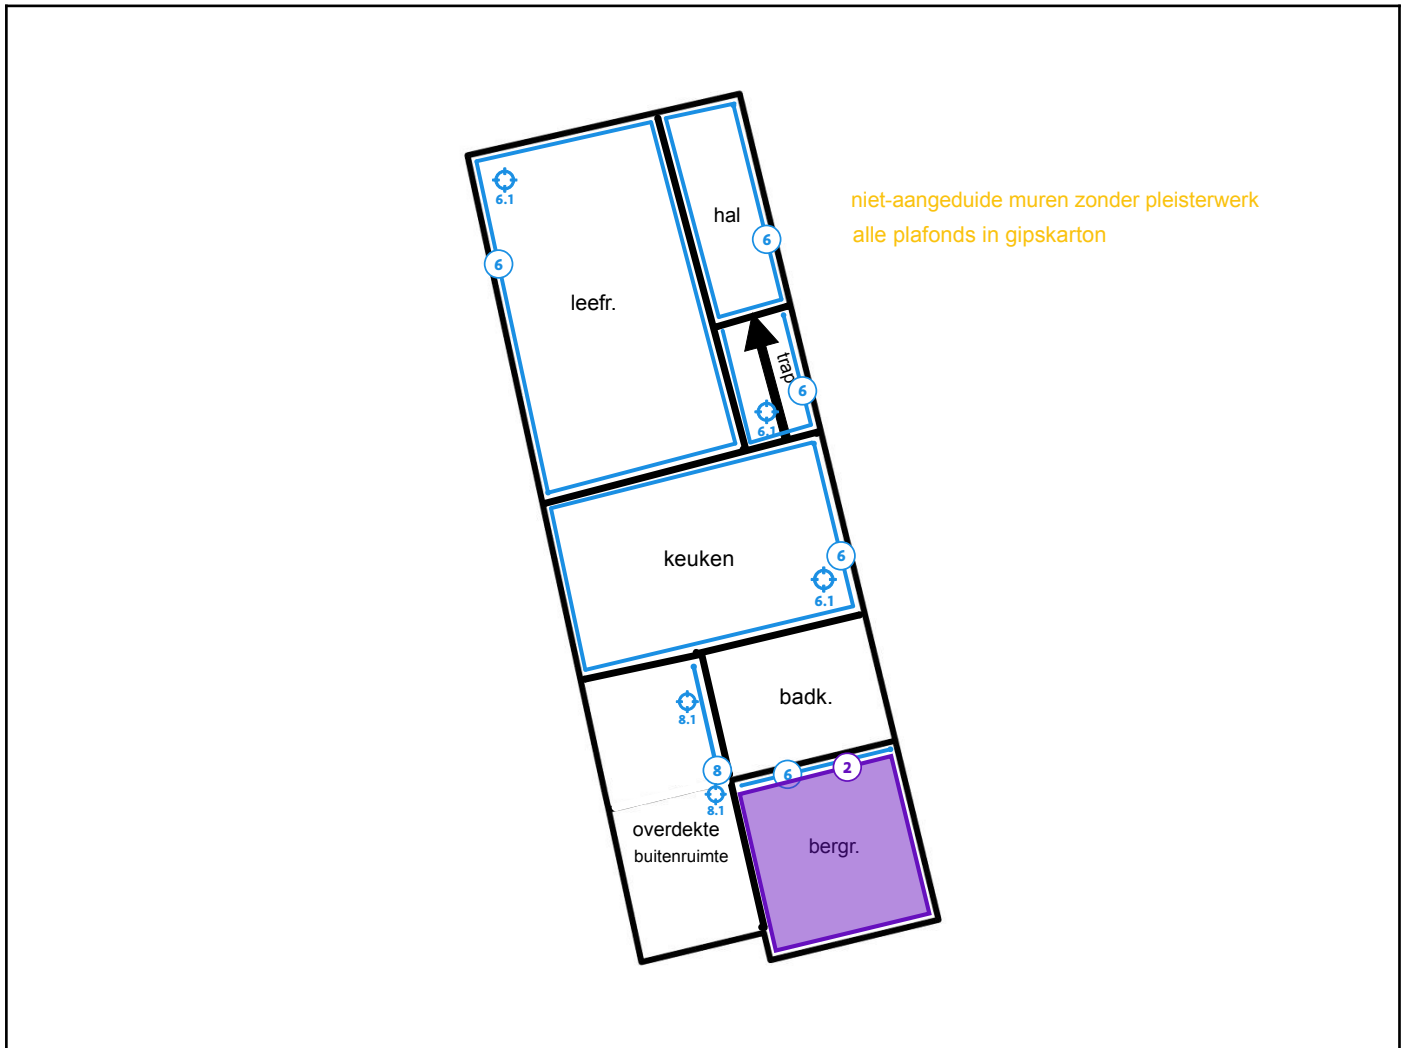
Plan 1.1: Gelijkvloers

Beschrijving	Type	Actie
2. Materiaal in opslag	Beperking	-
3. Gipskarton plafonds	Advies	-
5. Gipskarton muren	Advies	-
6. Pleisterwerk muren	Geen asbest	-
6.1 Code: Pleisterwerk muren	Mengmonster	-
8. Crepi	Geen asbest	-
8.1 Code: Crepi	Mengmonster	-

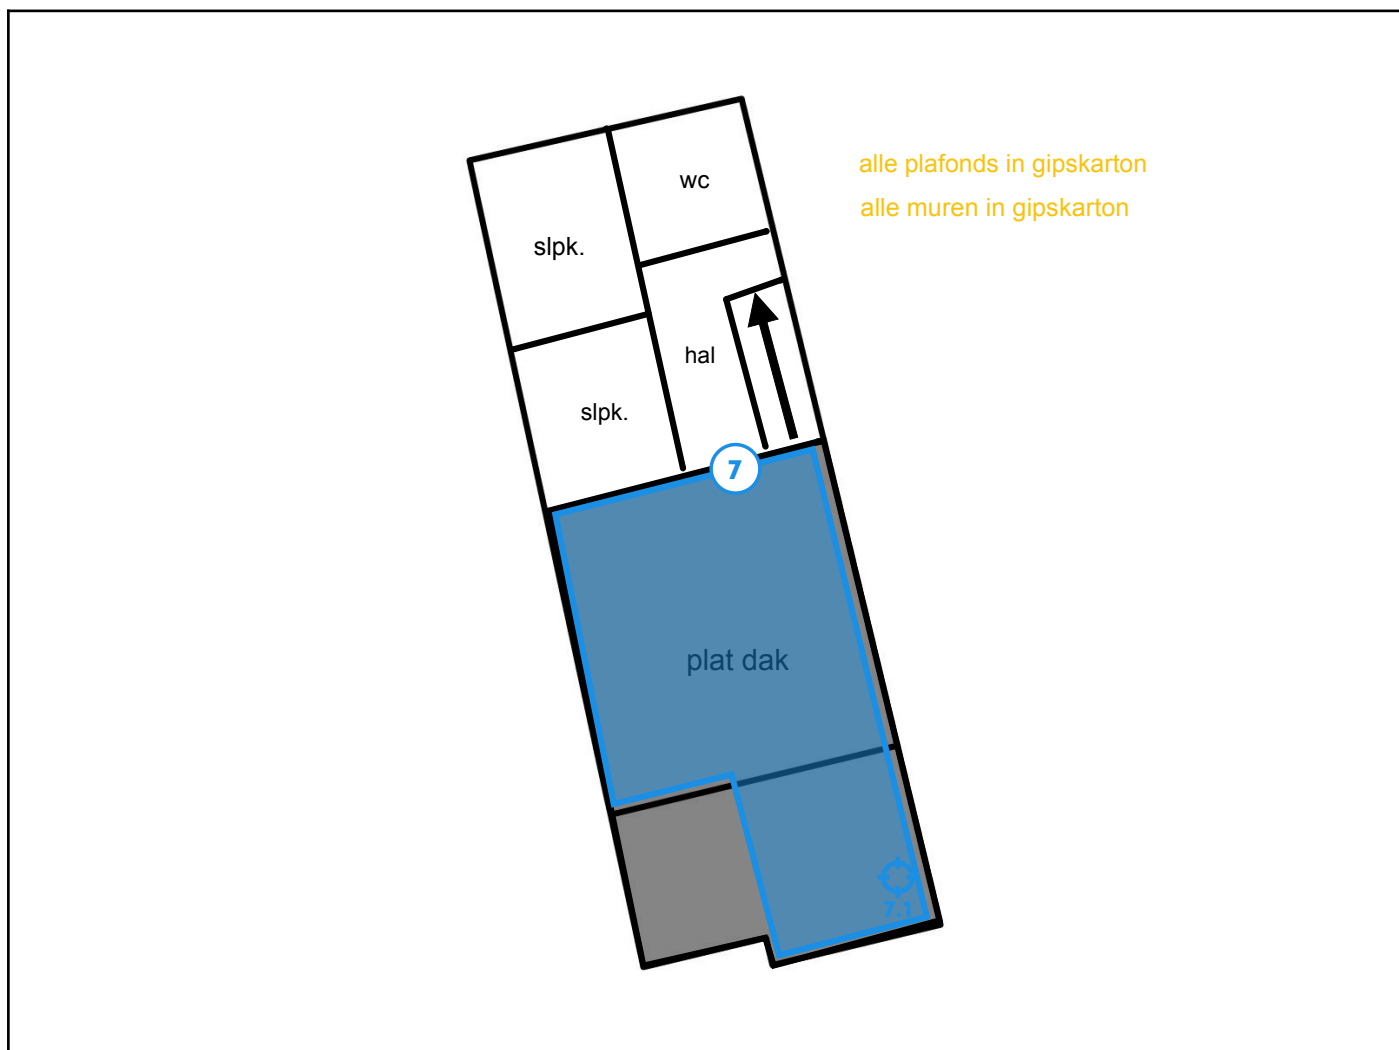
Plan 1.2: Verdieping 1

Beschrijving	Type	Actie
3. Gipskarton plafonds	Advies	-
5. Gipskarton muren	Advies	-
7. Roofing plat dak	Geen asbest	-
7.1 Code: Roofing plat dak	Puntmonster	-

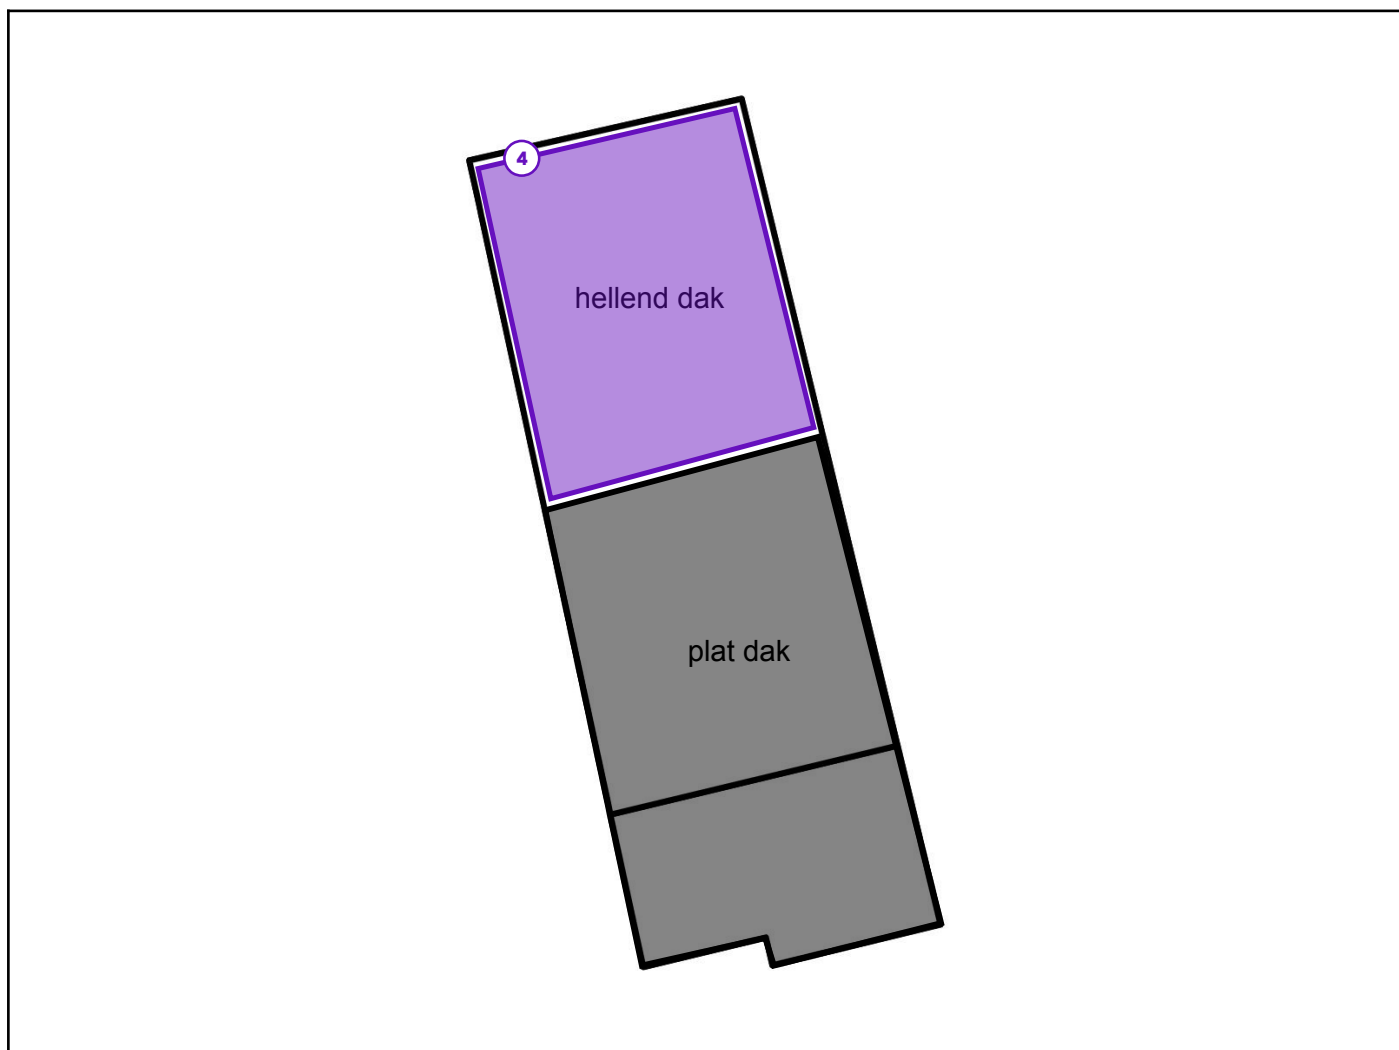
Plan 1.3: Dak

Beschrijving	Type	Actie
4. Onderdak niet verdacht	Advies	-

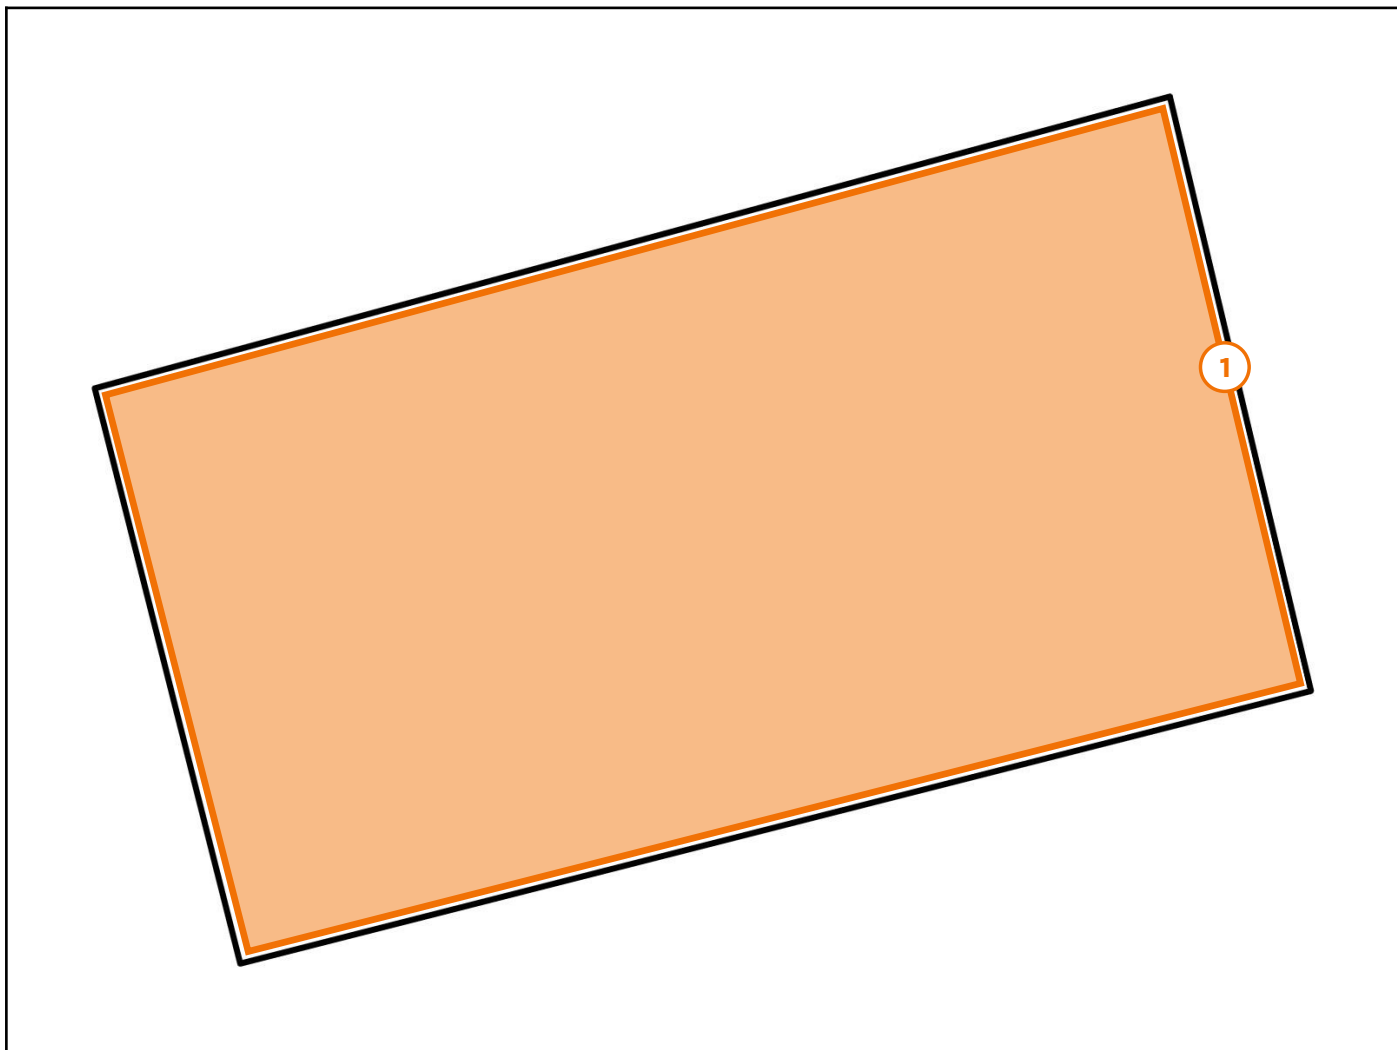
Plan 2.1: Gelijkvloers

Beschrijving	Type	Actie
1. Dak tuinhok	Asbestmateriaal	Verwijderen
