# Asbestinventarisatetest

Reepstraat 19, 9170 Sint-Gillis-Waas

Attestnummer : 20260119-000106.000

Uitgegeven op : 19.01.2026

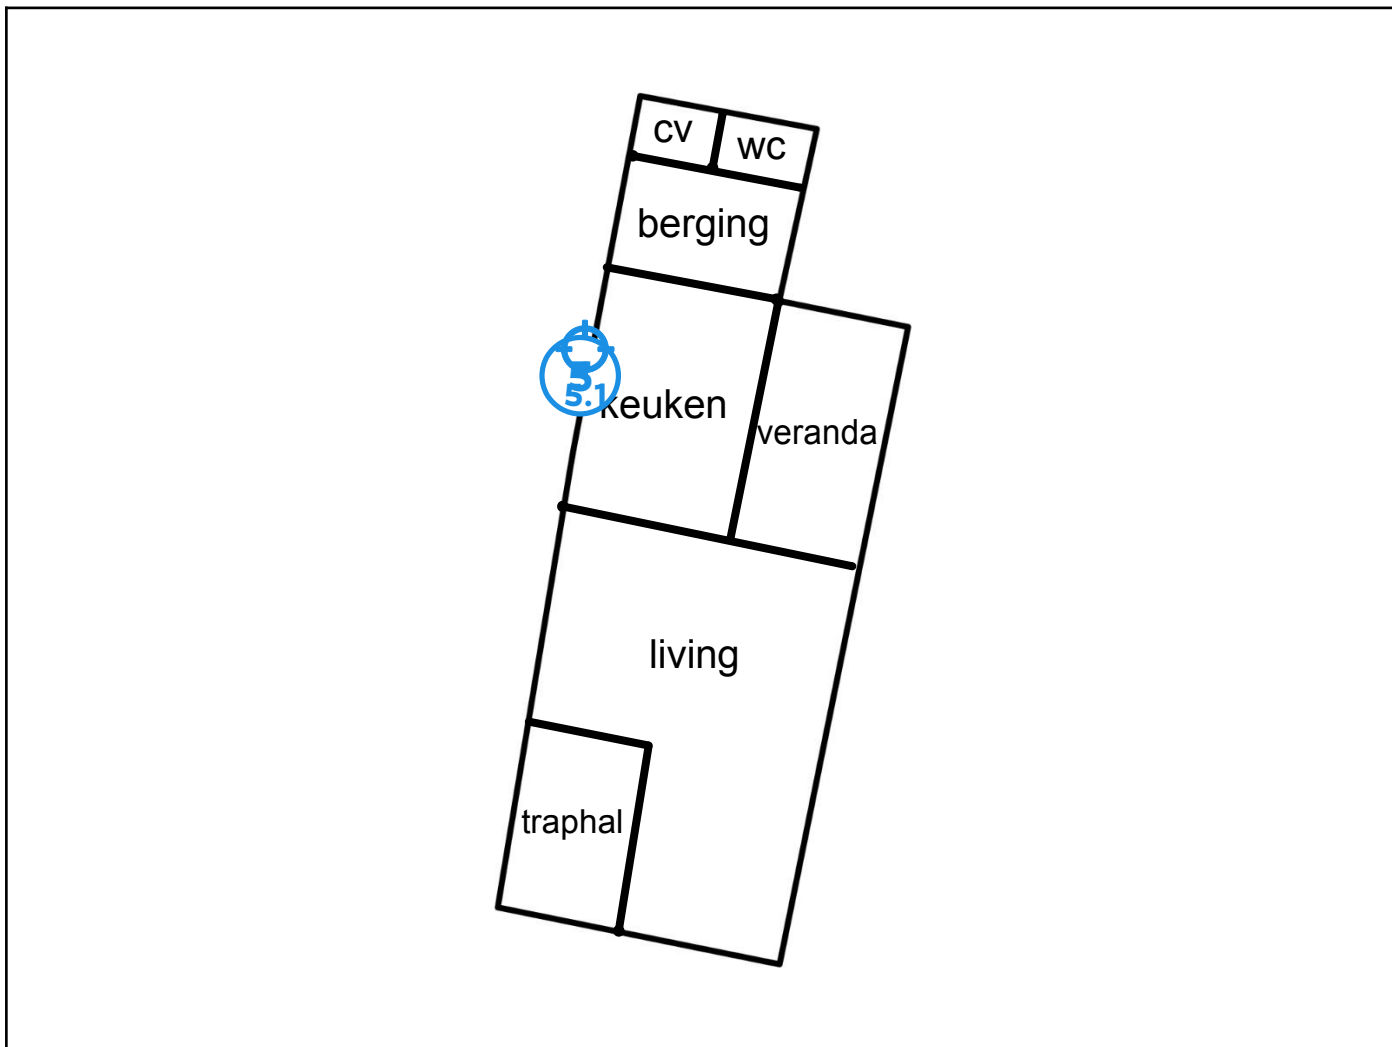
## Plan 1.2: Gelijkvloers

Beschrijving	Type	Actie
5. Anti-dreun	Geen asbest	-
5.1 Code: staal 3	Puntmonster	-

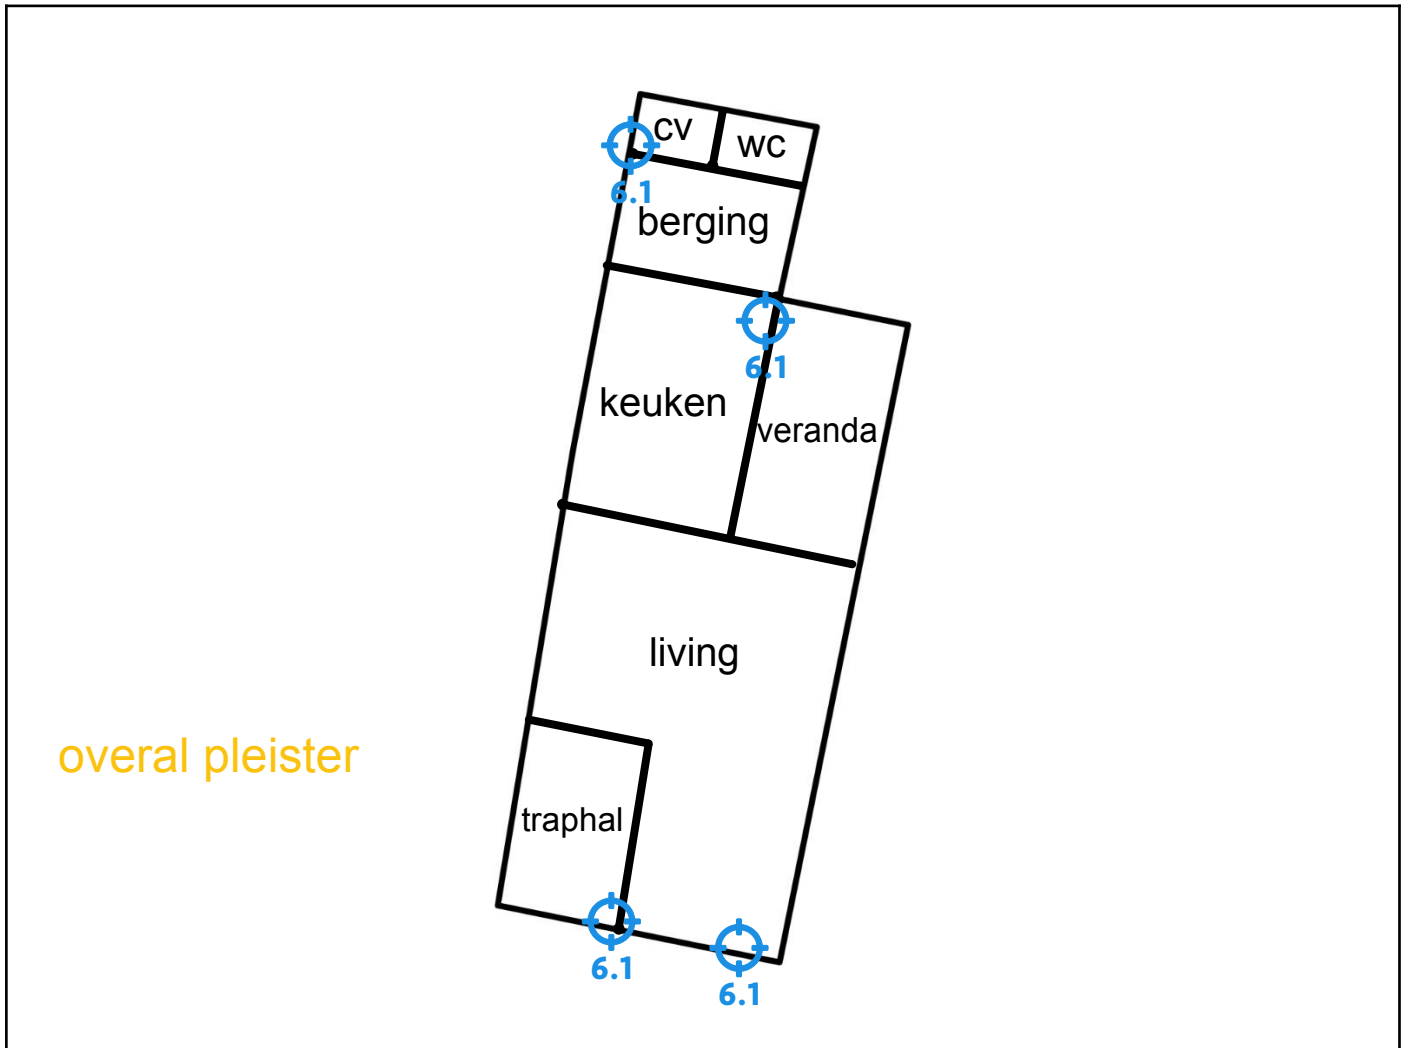
## Plan 1.3: Gelijkvloers pleisterwerk muren

Beschrijving	Type	Actie
6. Pleisterwerk muren	Geen asbest	-
6.1 Code: staal 1	Mengmonster	-

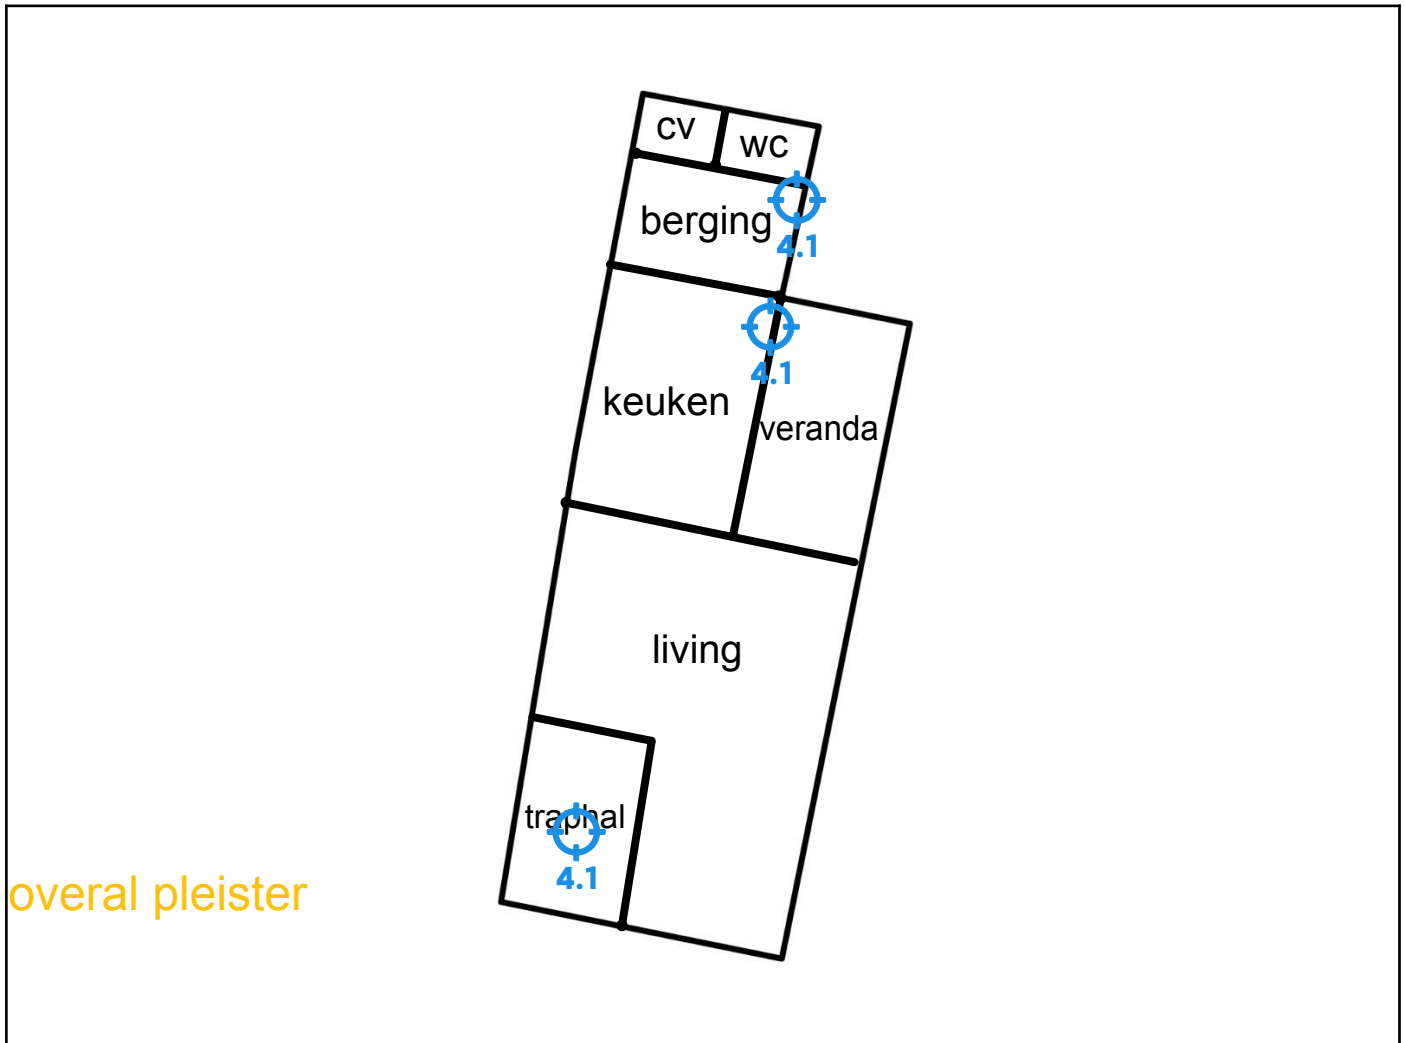
## Plan 1.4: Gelijkvloers pleisterwerk plafonds

Beschrijving	Type	Actie
4. Pleisterwerk plafond	Geen asbest	-
4.1 Code: staal 2	Mengmonster	-

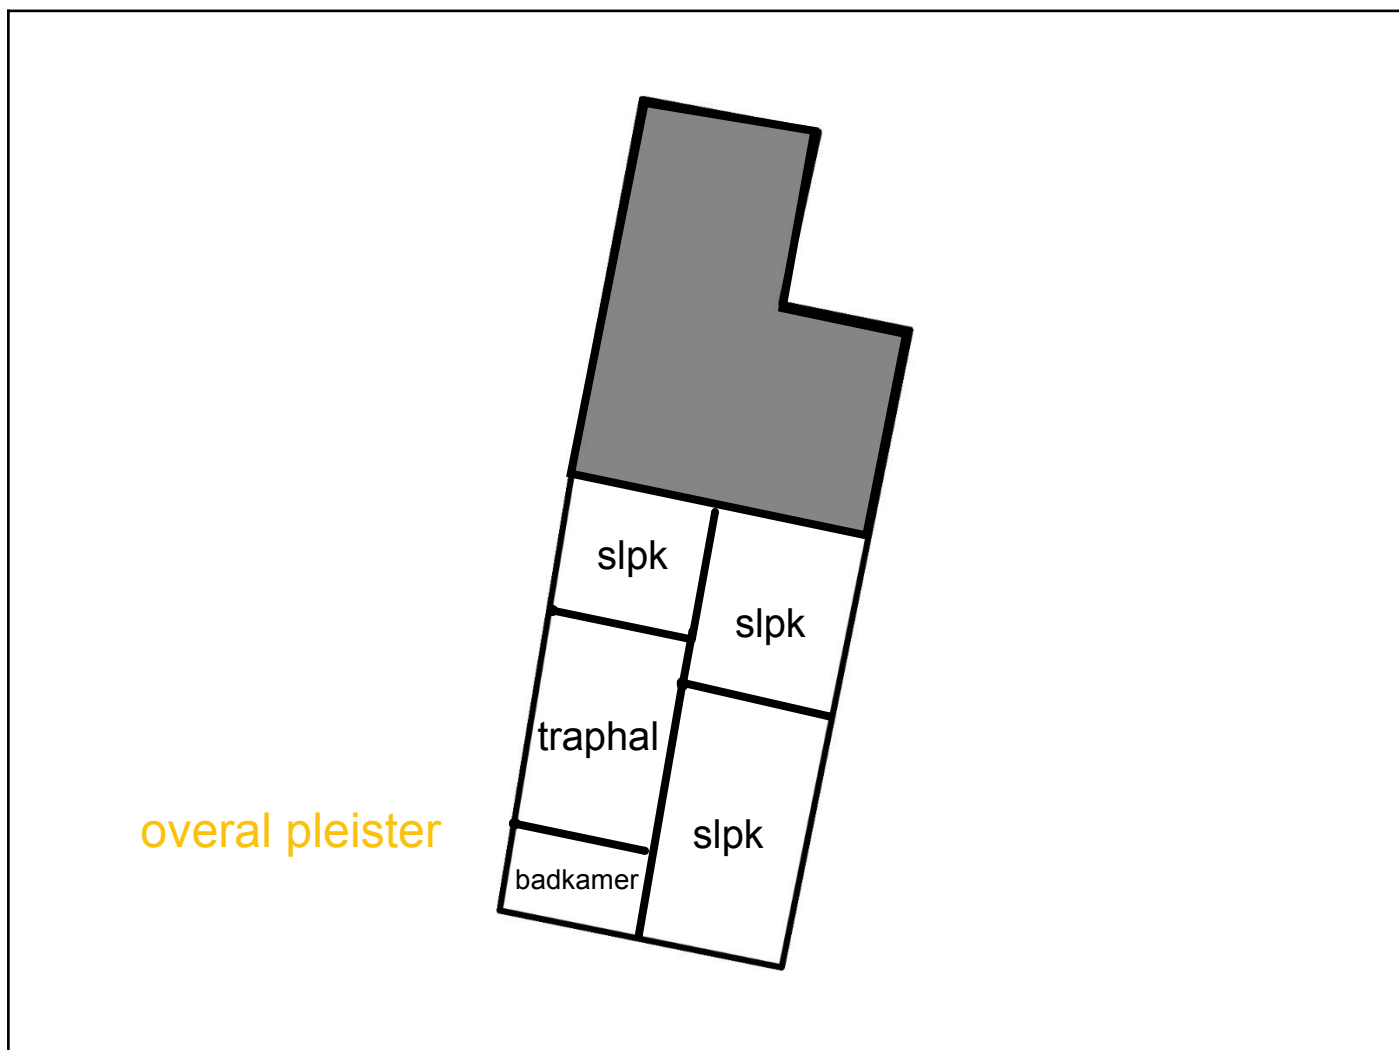
## Plan 1.6: Verdieping pleisterwerk muren

Beschrijving	Type	Actie
6. Pleisterwerk muren	Geen asbest	-

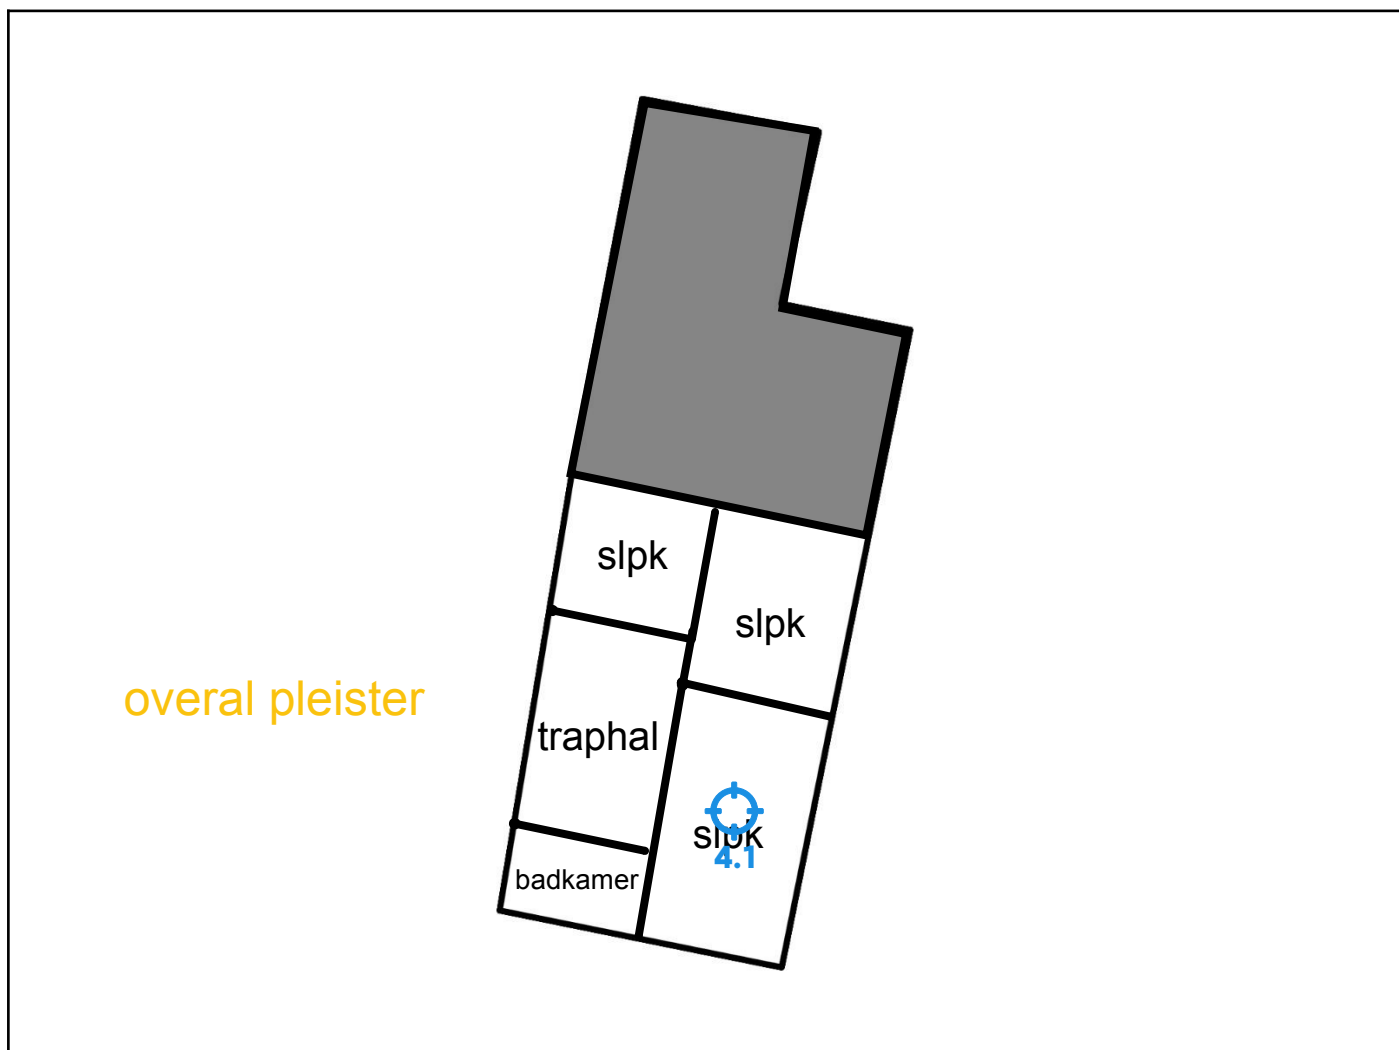
## Plan 1.7: Verdieping pleisterwerk plafond

Beschrijving	Type	Actie
4. Pleisterwerk plafond	Geen asbest	-
4.1 Code: staal 2	Mengmonster	-

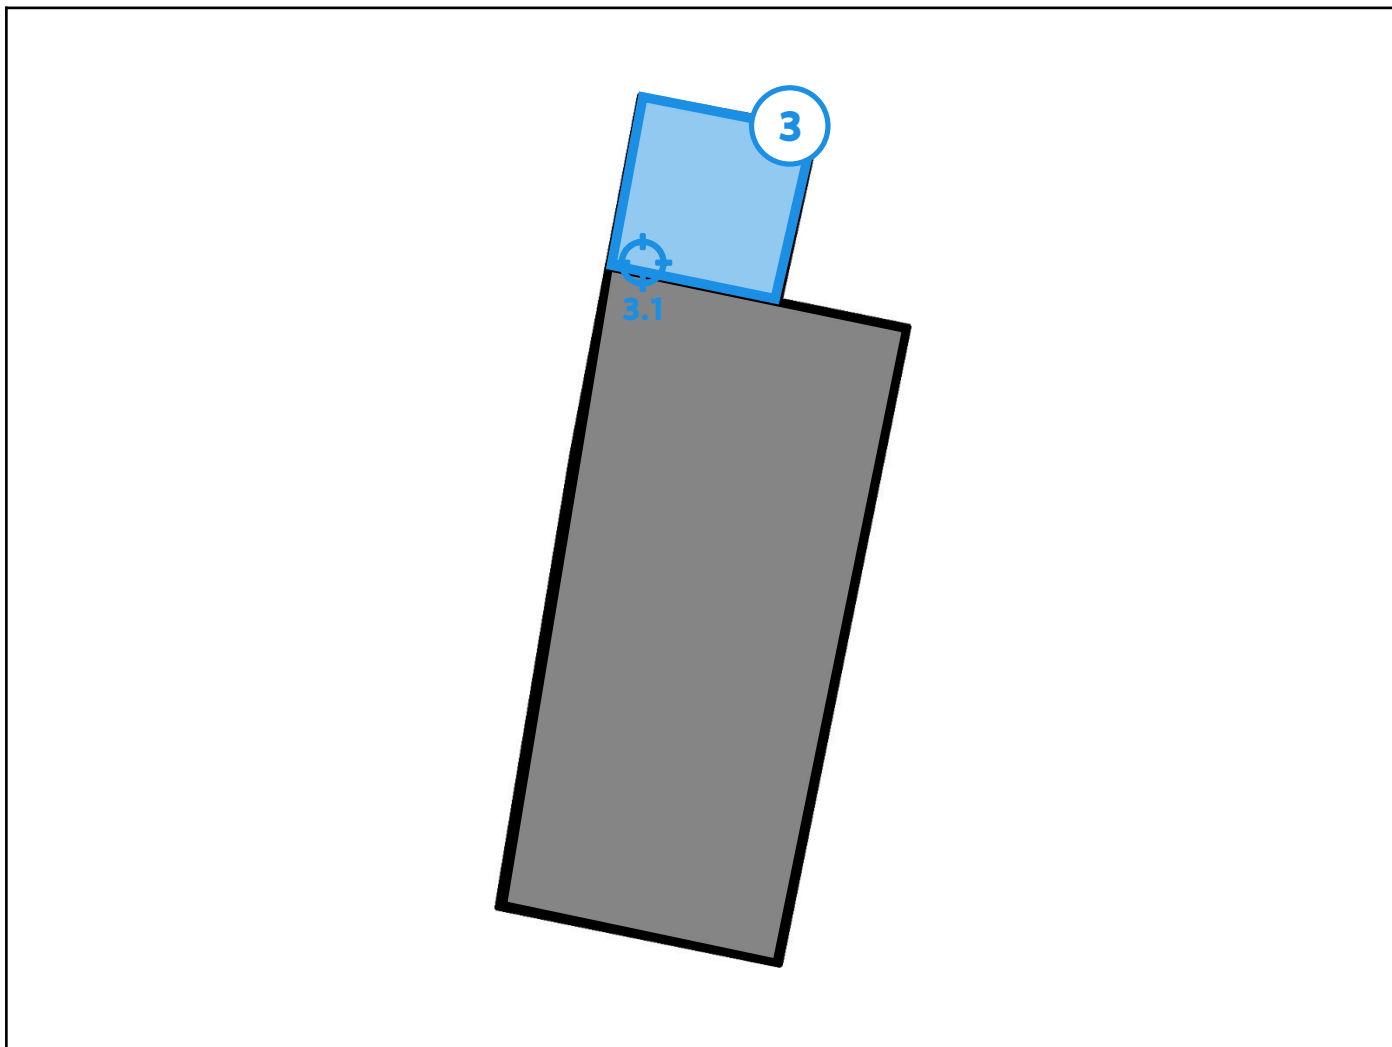
## Plan 1.9: Plat dak

Beschrijving	Type	Actie
3. Dakbedekking plat dak ( type roofingachtig )	Geen asbest	-
3.1 Code: staal 4	Puntmonster	-

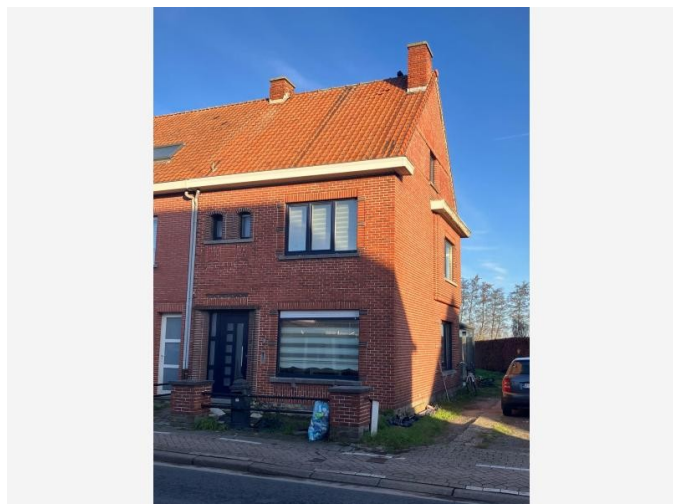
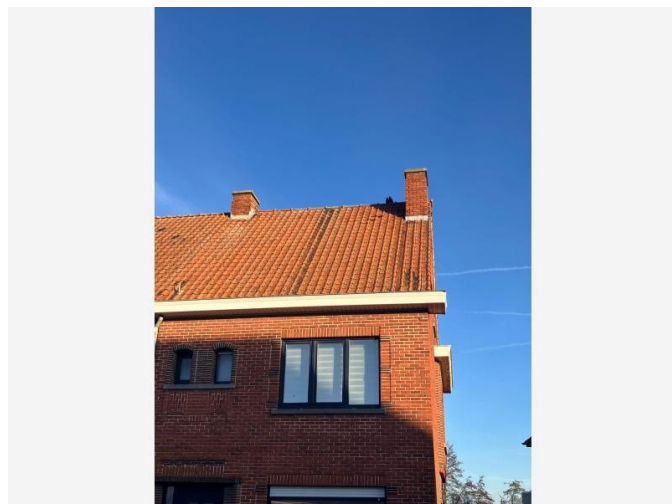
### Fiche 7: Dakbedekking hoofdgebouw bestaande uit pannen (niet verdacht)

Beschrijving	Notitie	Terug te vinden op plannen
Fiche 7: Dakbedekking hoofdgebouw bestaande uit pannen (niet verdacht)	De dakbedekking is niet-asbestverdacht.	-
Fiche 8: CV-ketel (niet verdacht)	De CV-ketel (dichtingen, isolerend materiaal) is niet asbestverdacht.	-
