# Asbestinventarisatetest

Hertenhof 5, 9100 Sint-Niklaas

Attestnummer : 20260203-000157.000

Uitgegeven op : 03.02.2026

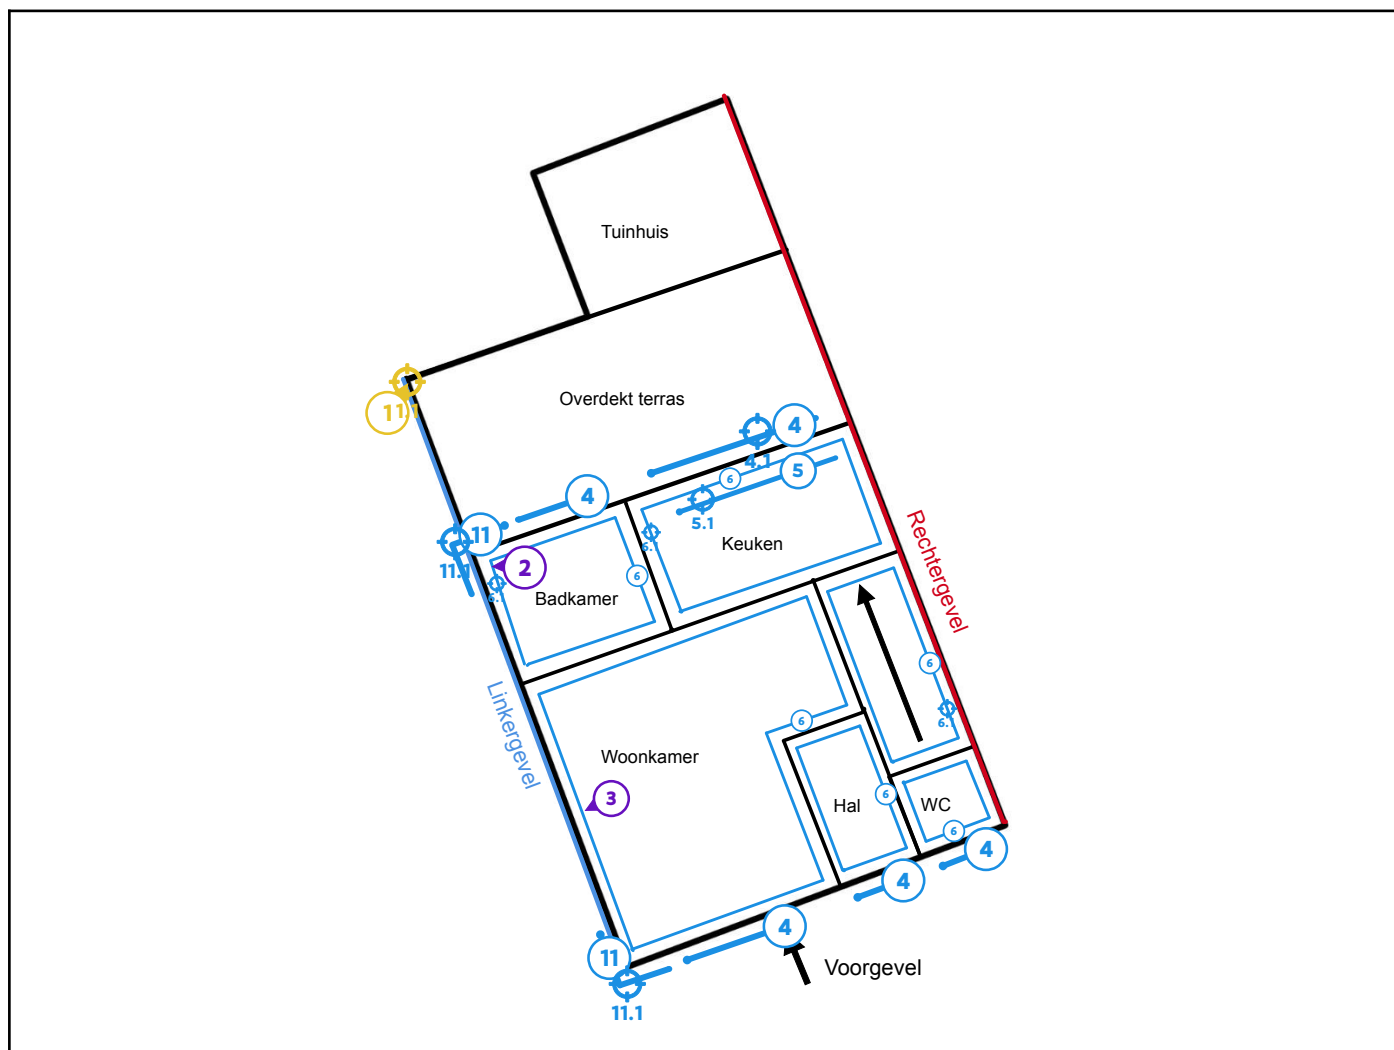
# Plan 1.1: GLV: Binnenmuren & overige toep

Beschrijving	Type	Actie
1. GLV: Afdak - Kolom - Verloren bekisting	Asbestmateriaal	Zorgvuldig beheren
1.1 Code: MM09	Puntmonster	-
2. Stookketel / CV - Niet-waarneembaar	Beperking	-
3. Woning: Schouw en rookgaskanaal	Beperking	-
4. GLV tem V1: Buitenschrijnwerk - Gevel/profiel - Bitumen mastiek	Geen asbest	-
4.1 Code: MM03	Puntmonster	-

5. GVL: Keuken - Wandbekleding - Tegerverlijming	Geen asbest	-
5.1 Code: MM07	Puntmonster	-
6. GLV: Binnenmuren - Afwerkingslaag - Pleisterwerk	Geen asbest	-
6.1 Code: MM01	Mengmonster	-
11. GLV tem V1; Buitenmuren - Afwerkingslaag - Cementering	Geen asbest	-
11.1 Code: MM12	Mengmonster	-

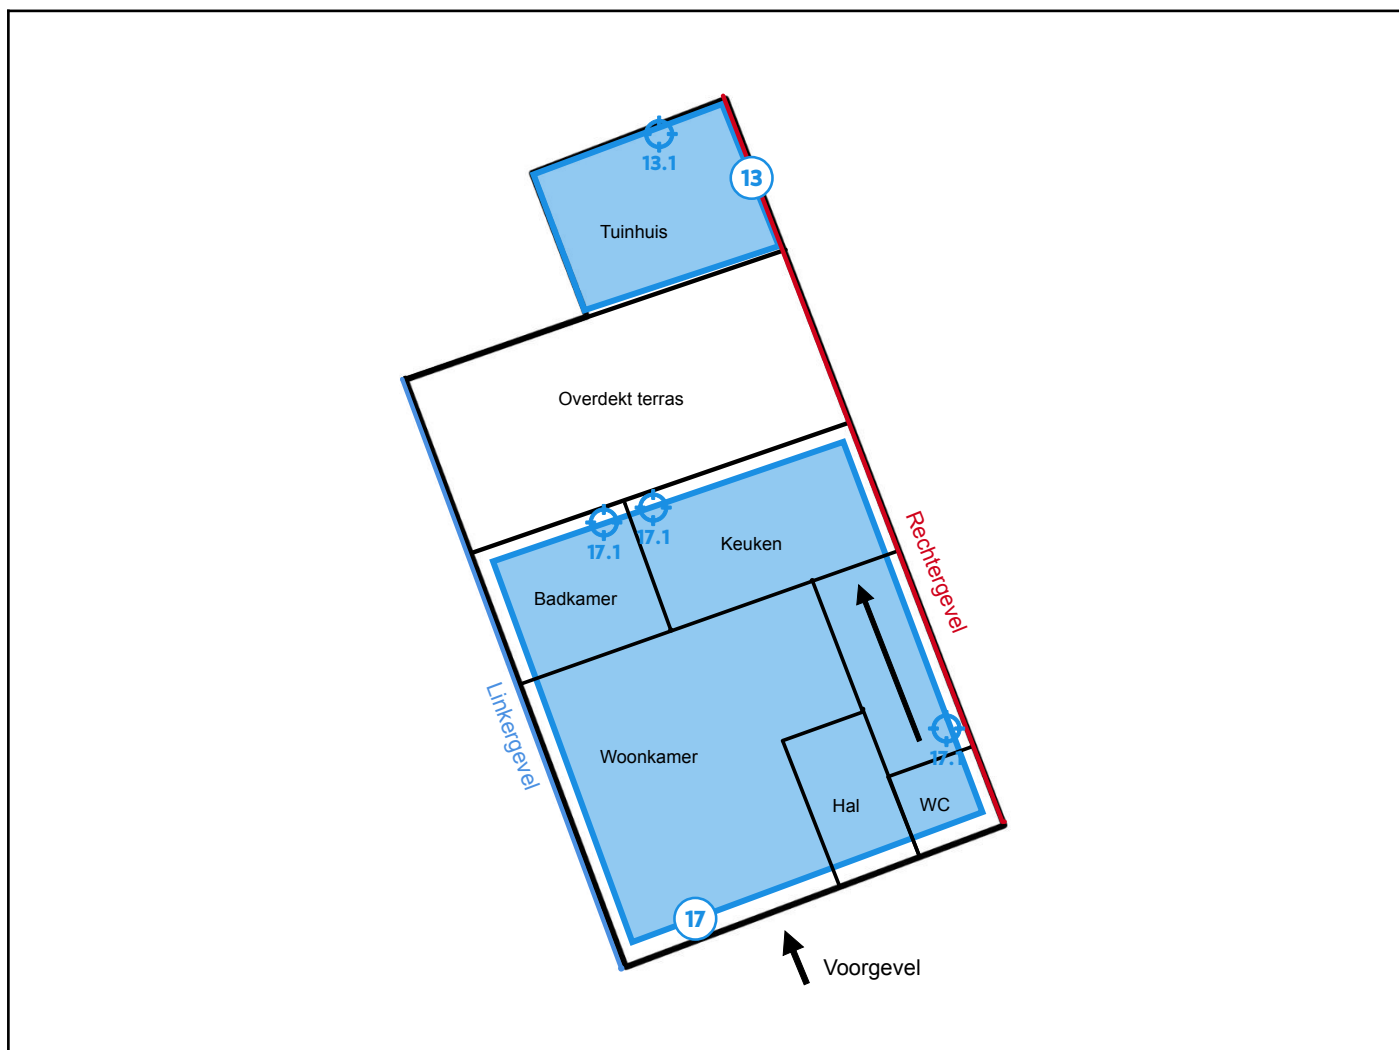
## Plan 1.2: GLV: Plafonds

Beschrijving	Type	Actie
13. Tuinhuis - Dak - Schuin dak - Onderdak	Geen asbest	-
13.1 Code: MM08	Puntmonster	-
17. GLV tem VI: Plafonds - Afwerkingslaag - Pleisterwerk	Geen asbest	-
17.1 Code: MM02	Mengmonster	-

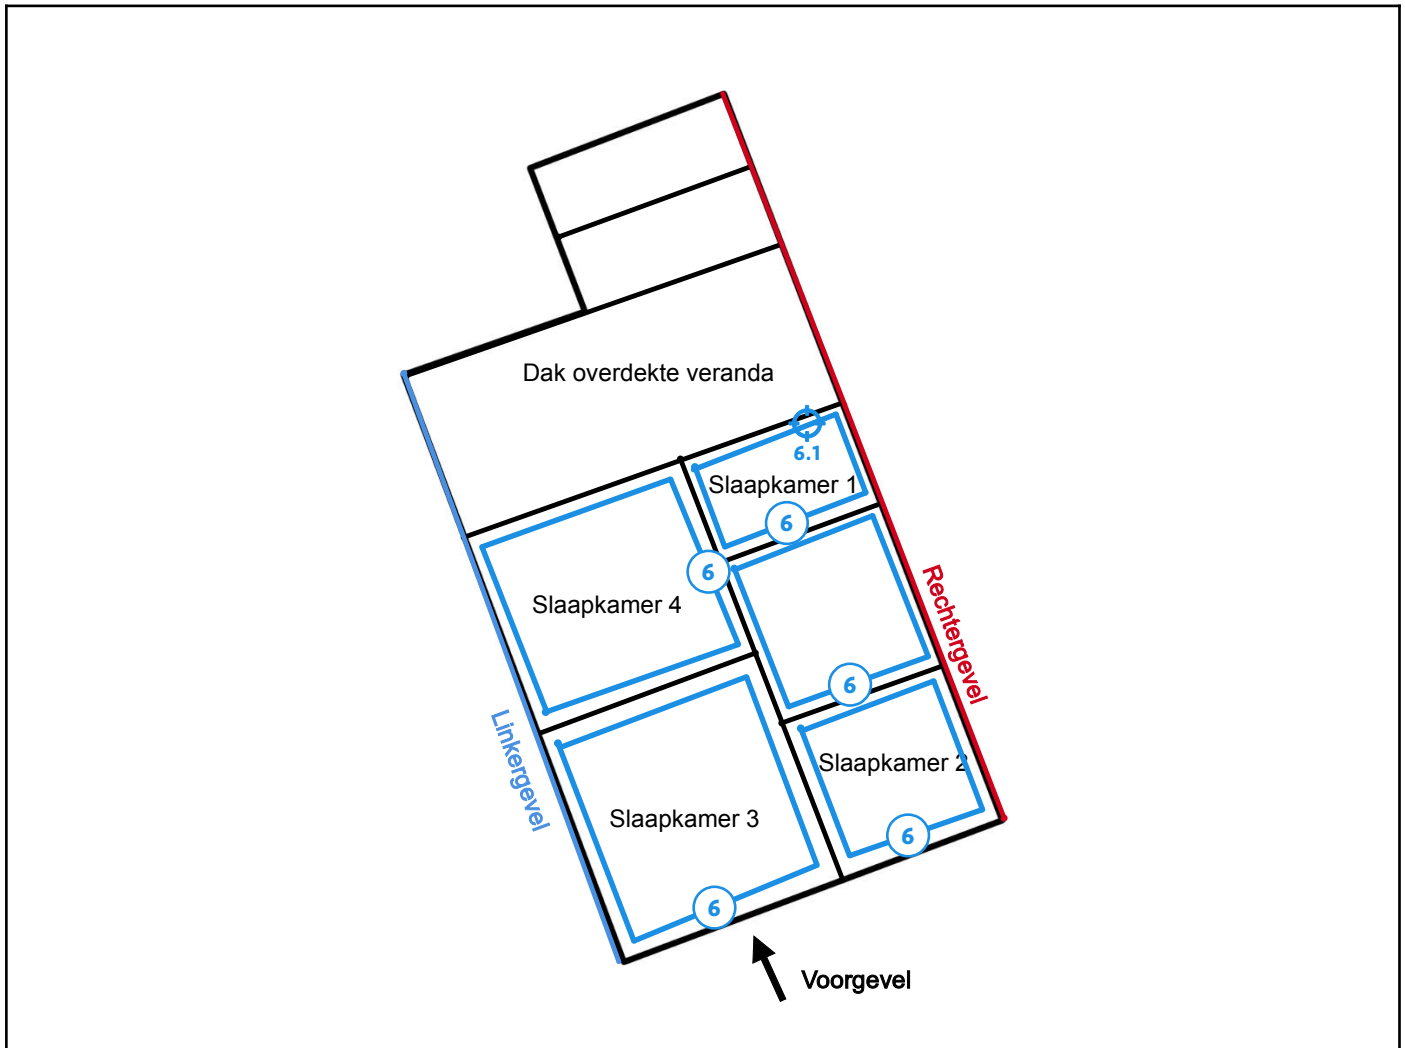
## Plan 1.3: V1: Binnenmuren & overige toep.

Beschrijving	Type	Actie
6. GLV: Binnenmuren - Afwerkingslaag - Pleisterwerk	Geen asbest	-
6.1 Code: MM01	Mengmonster	-

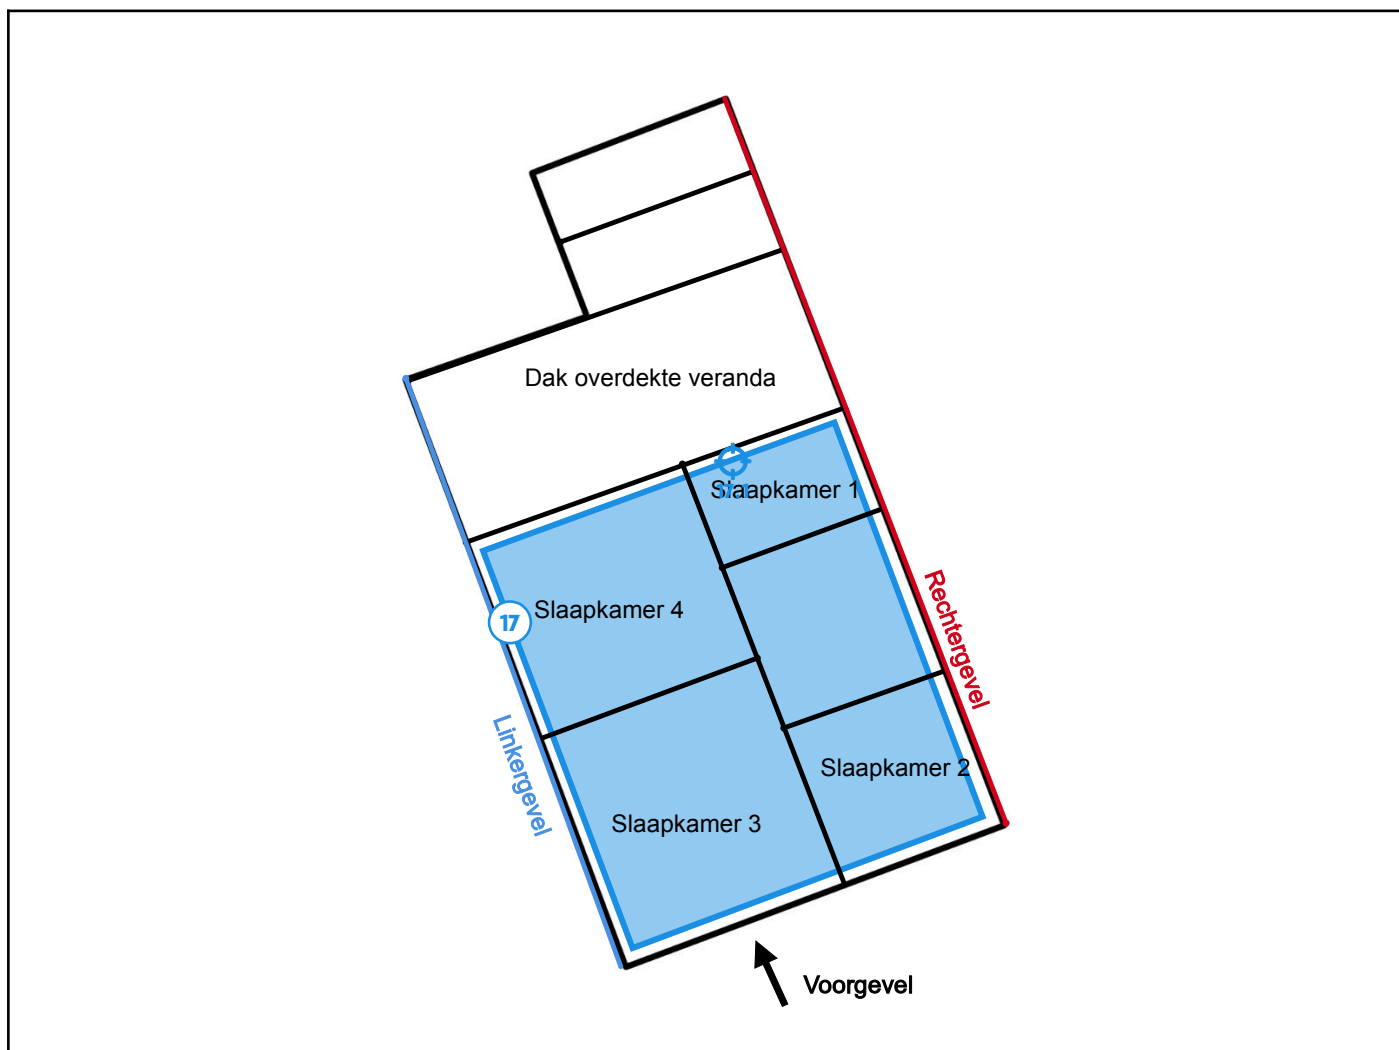
## Plan 1.4: V1: Plafonds

Beschrijving	Type	Actie
17. GLV tem V1: Plafonds - Afwerkingslaag - Pleisterwerk	Geen asbest	-
17.1 Code: MM02	Mengmonster	-

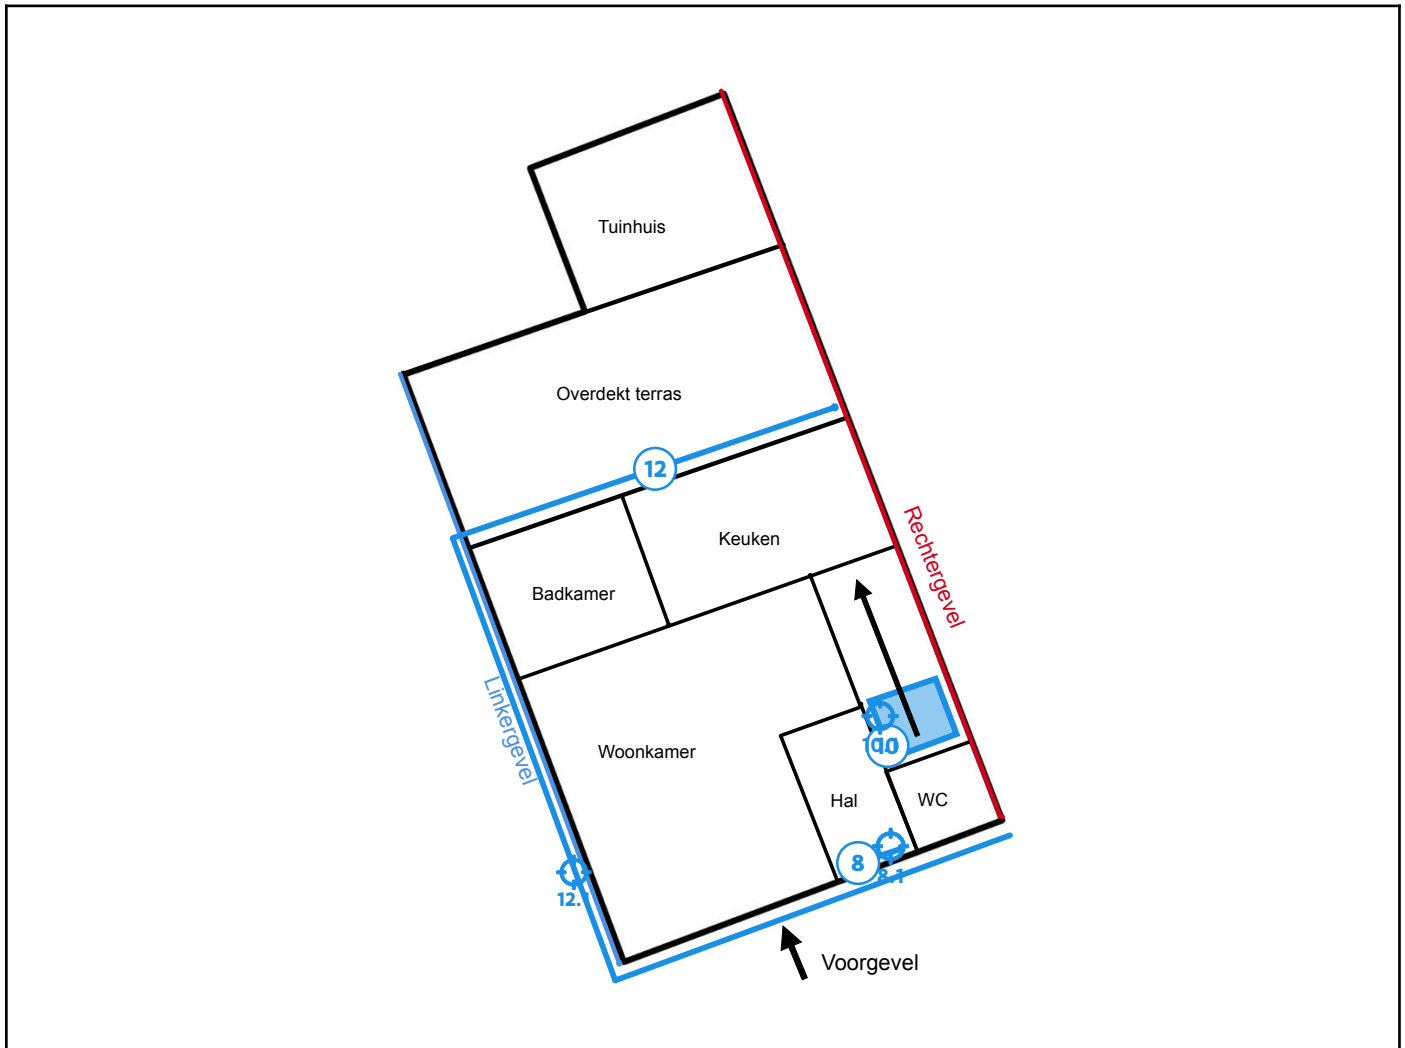
## Plan 1.5: GLV: Vloer

Beschrijving	Type	Actie
8. GVL: Voordeur - Harde beplating - Cementplaat	Geen asbest	-
8.1 Code: MM13	Puntmonster	-
10. GVL: Trap - vloerbekleding - Vinylzeil	Geen asbest	-
10.1 Code: MM04	Puntmonster	-
12. GVL - Buitengevel - Waterkering	Geen asbest	-
12.1 Code: MM15	Puntmonster	-

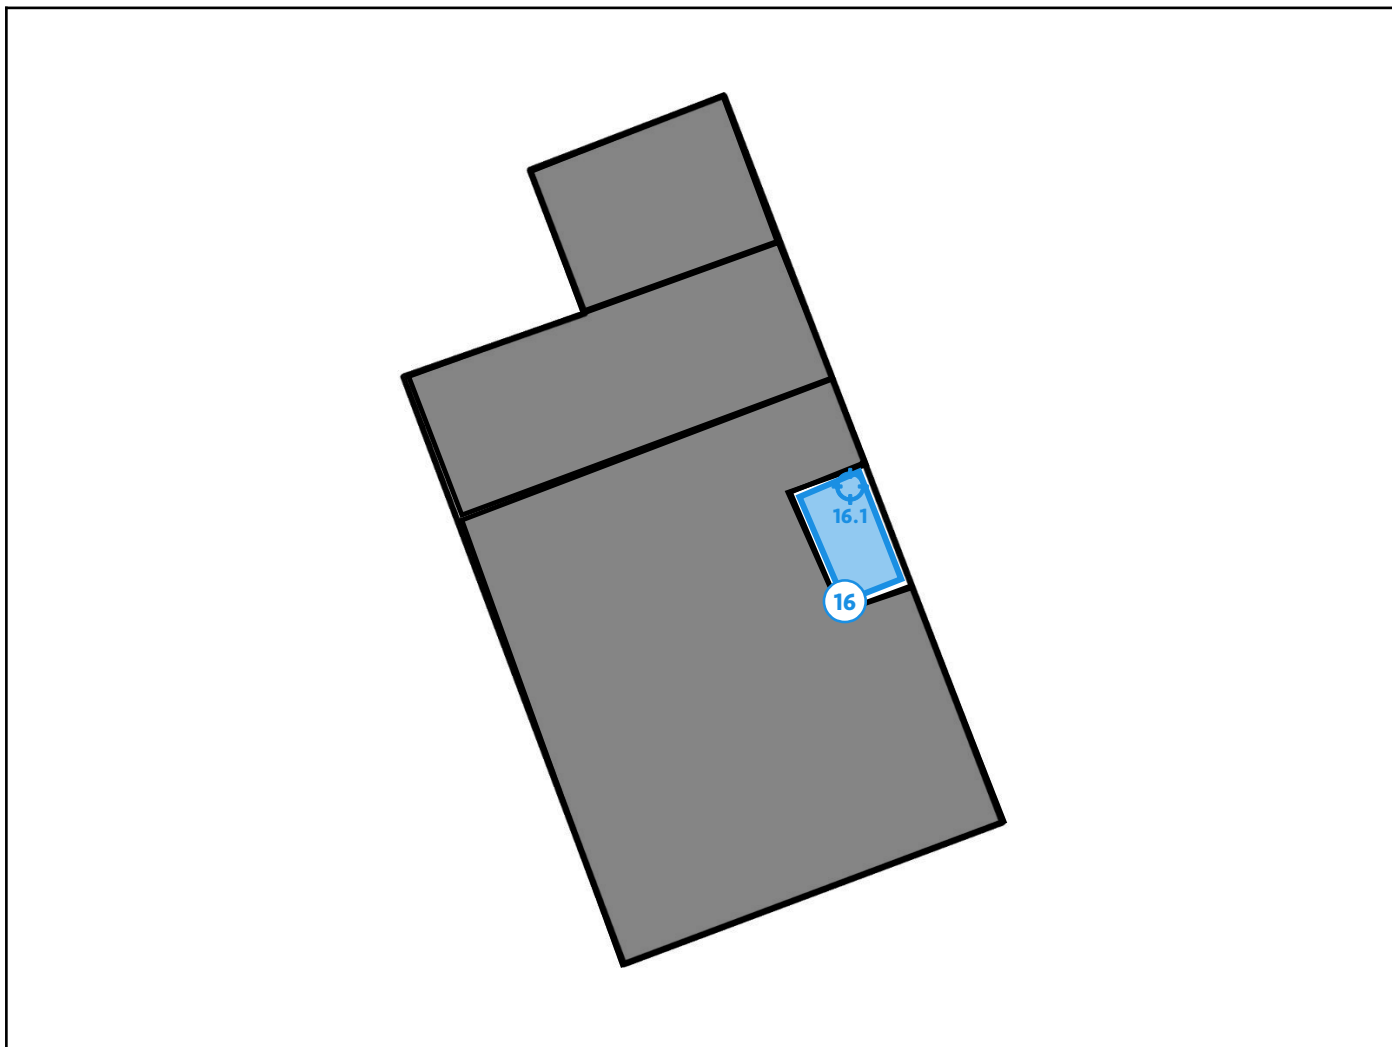
## Plan 1.6: V-1: Vloer

Beschrijving	Type	Actie
16. V-1: Kelder - Vloerbekleding - Vynilzeil	Geen asbest	-
16.1 Code: MM14	Puntmonster	-

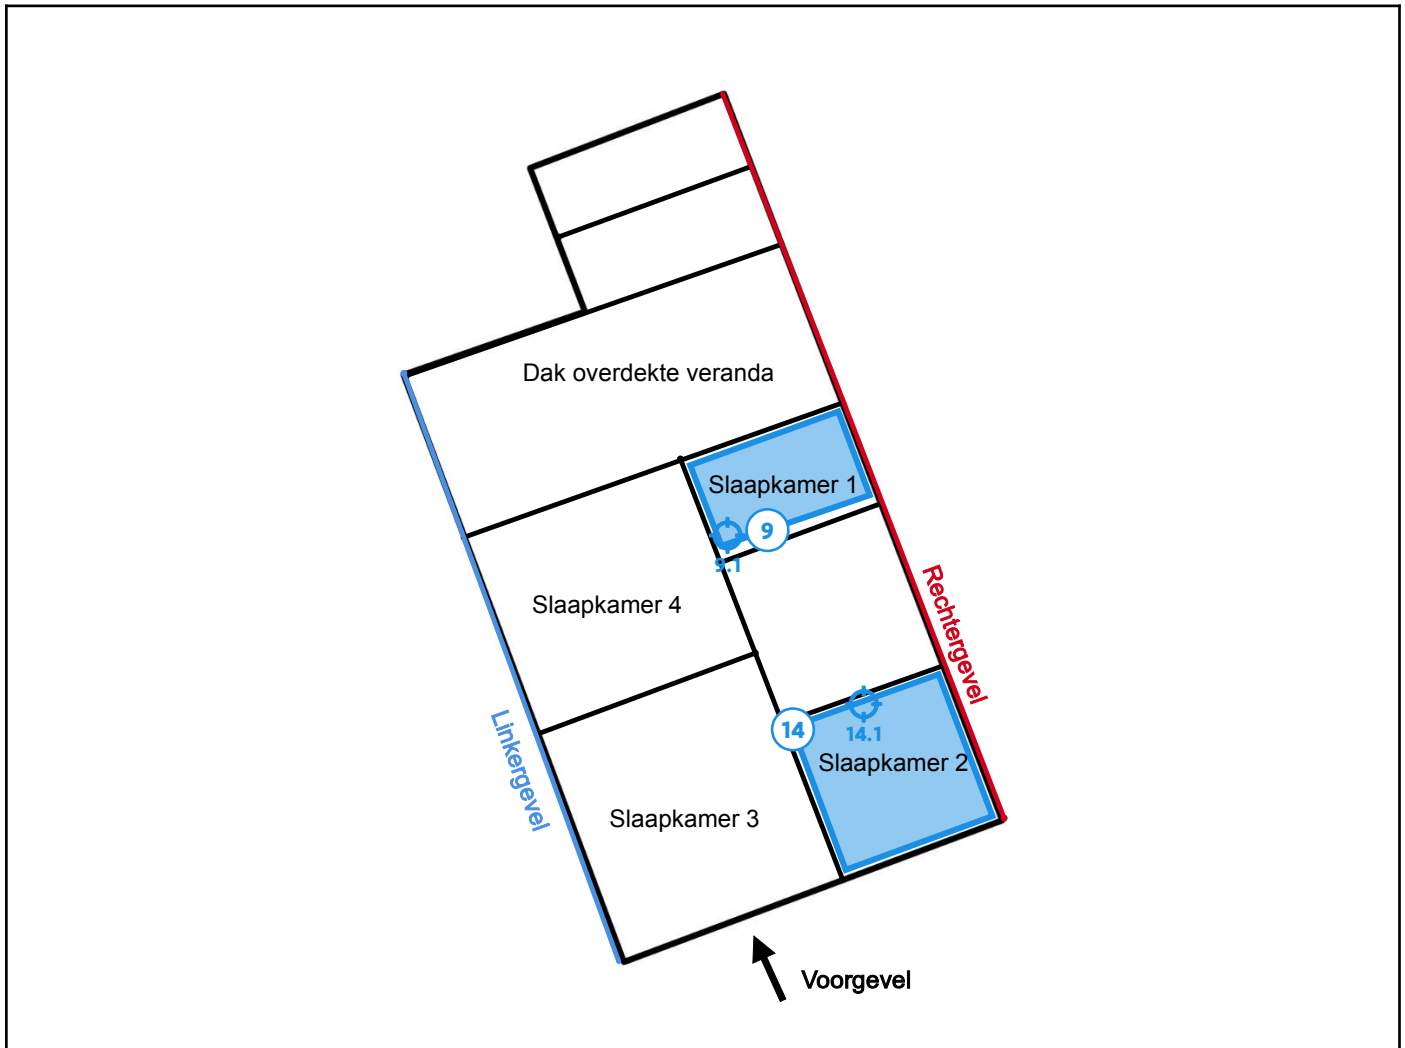
## Plan 1.7: V1: Vloer

Beschrijving	Type	Actie
9. V1: Slaapkamer 1 - Vloerbekleding - Vynilzeil	Geen asbest	-
9.1 Code: MM05	Puntmonster	-
14. V1: Slaapkamer 2 - Vloerbekleding - Vynilzeil	Geen asbest	-
14.1 Code: MM06	Puntmonster	-

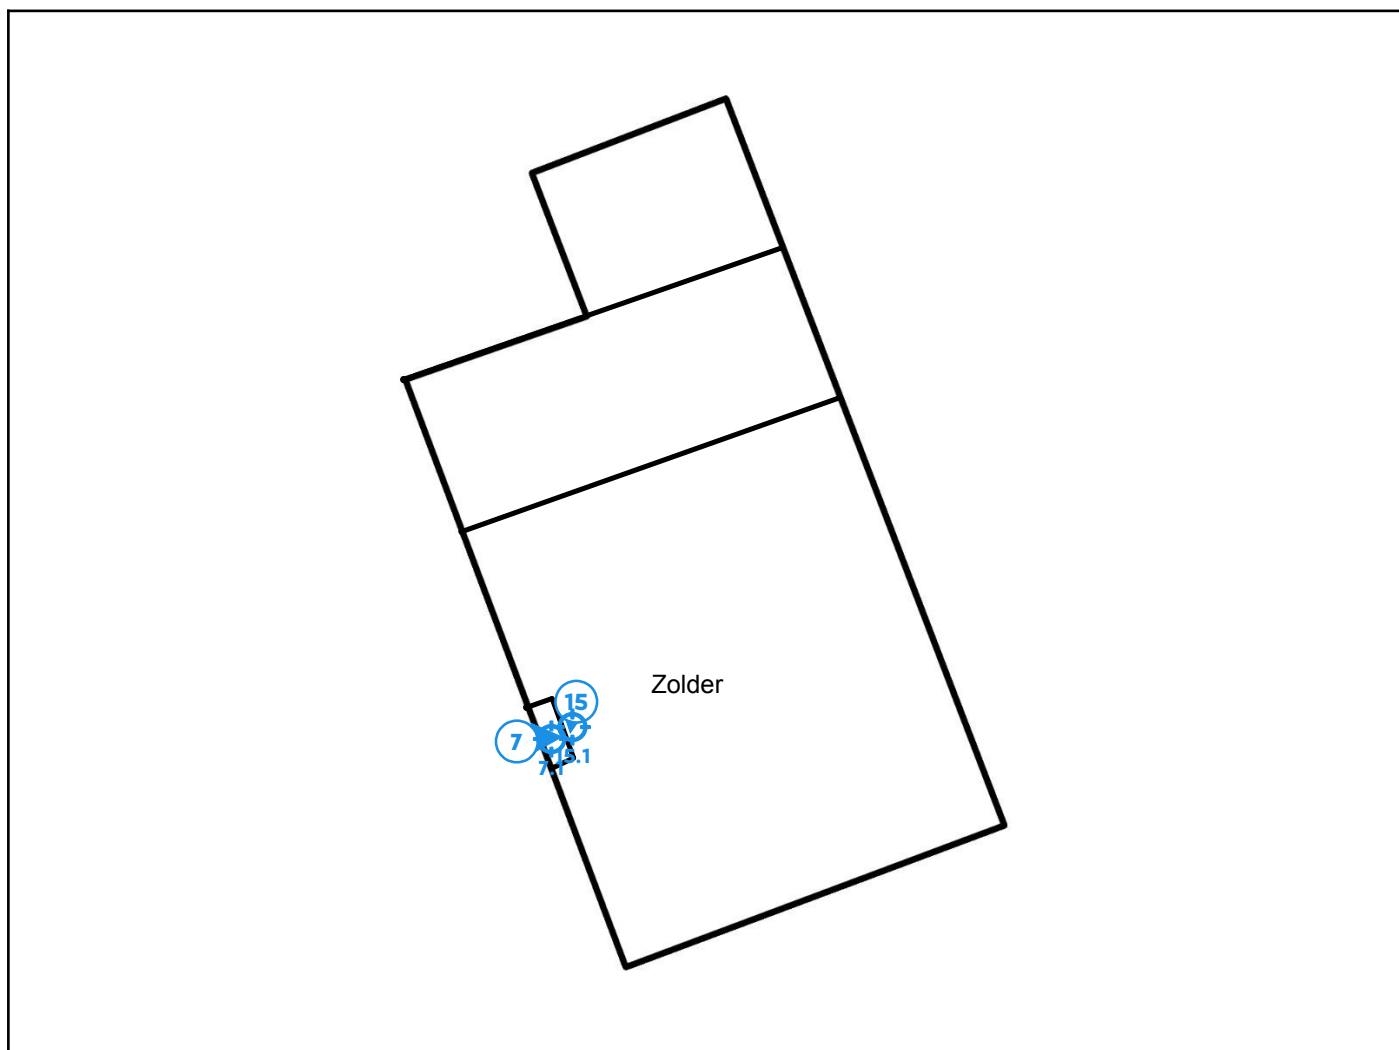
## Plan 1.8: V2: Zolder

Beschrijving	Type	Actie
7. V2: Zolder - Rookgaskanaal - Roetluik 2	Geen asbest	-
7.1 Code: MM11	Puntmonster	-
15. V2: Zolder - Rookgaskanaal - Roetluik 1	Geen asbest	-
15.1 Code: MM10	Puntmonster	-

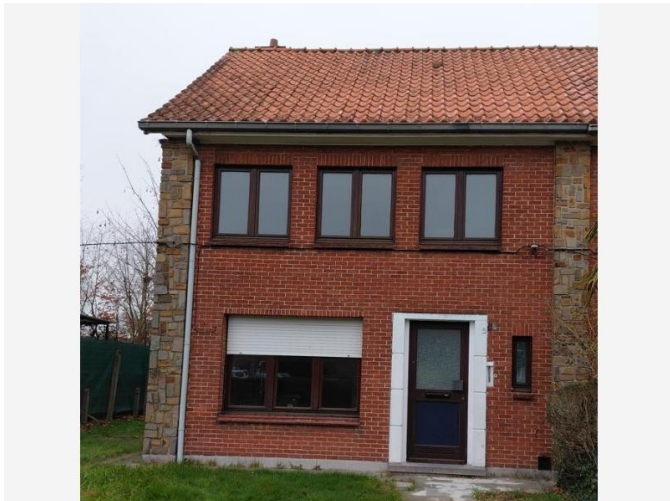
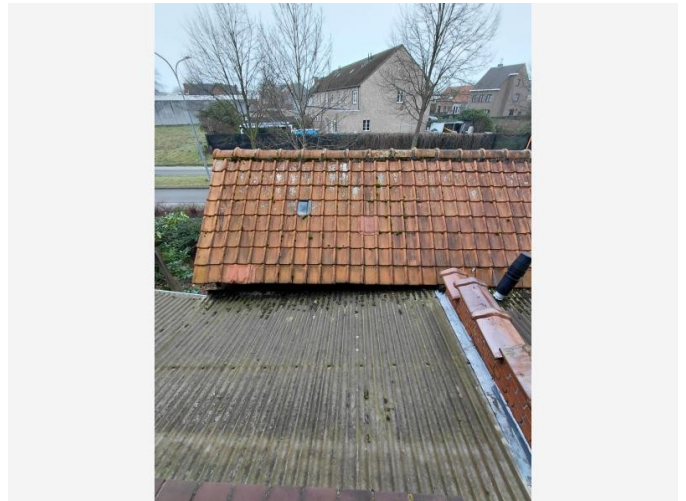
## Fiche 18: Niet asbestverdacht - Dakbedekking

Beschrijving	Notitie	Terug te vinden op plannen
Fiche 18: Niet asbestverdacht - Dakbedekking	De dakbedekking van de woning en het tuinhuis betreffen keramische dakpannen, deze werden als niet-asbestverdacht bevonden.	-
Fiche 19: Niet asbestverdacht - Dakbedekking	De dakbedekking van het terras betreffen PVC golfplaten, deze werden als niet-asbestverdacht bevonden.	-

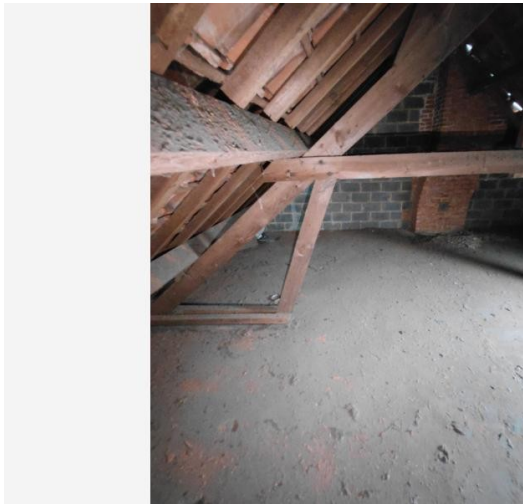
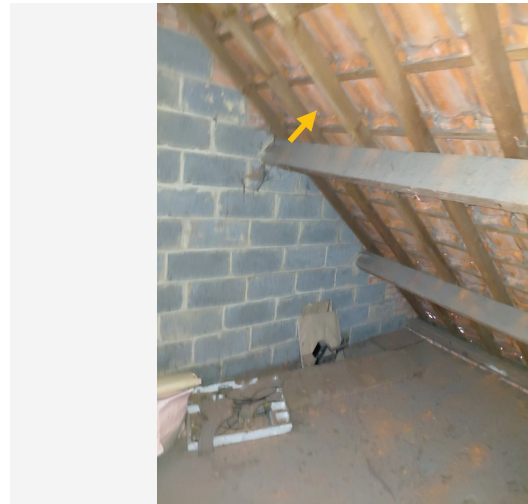
### Fiche 20: Woning: Onderdak - Niet aanwezig

Beschrijving	Notitie	Terug te vinden op plannen
Fiche 20: Woning: Onderdak - Niet aanwezig	Ter hoogte van de zolder van de woning, kon er worden vastgesteld van binnen uit dat geen onderdak aanwezig is. het volledige dak kon worden geïnspecteerd tijdens het plaatsbezoek.	-
Fiche 21: Leidingisolatie - Niet-aanwezig	A.d.h.v. vaststelling en expertise werd er geen leidingisolatie vastgesteld in de woning.	-
Fiche 22: Liftinfrastructuur - Niet aanwezig	Er is geen lift in de woning aanwezig.	-
