Asbestinventarisatetest

Nieuwe Kerkstraat 37, 9150 Beveren-Kruibeke-Zwijndrecht

Attestnummer : 20260210-000143.000

Uitgegeven op : 10.02.2026

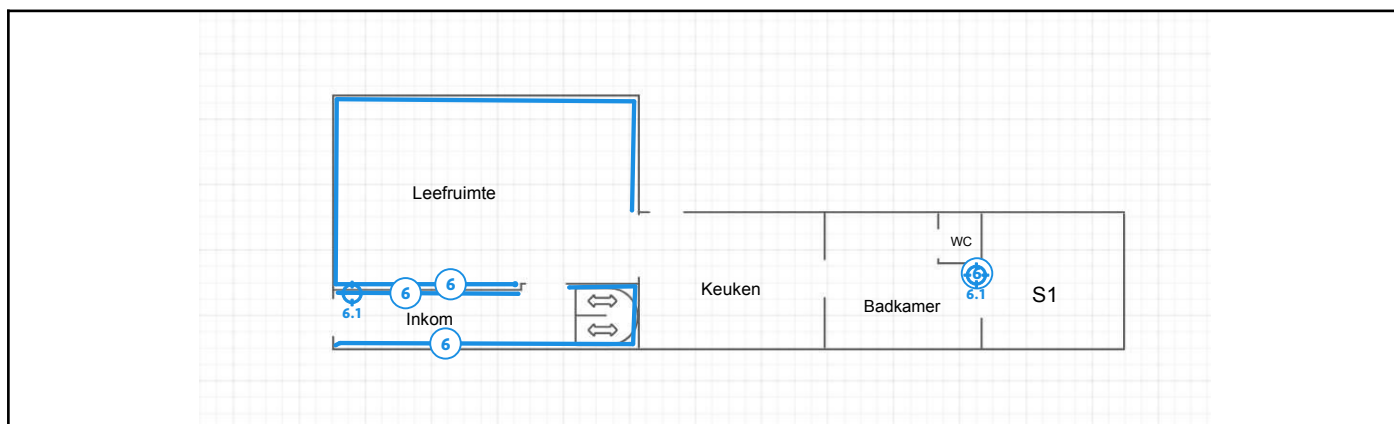
Plan 1.1: Gelijkvloers

Beschrijving	Type	Actie
6. Pleisterwerk muren	Geen asbest	-
6.1 Code: Staal 1	Mengmonster	-

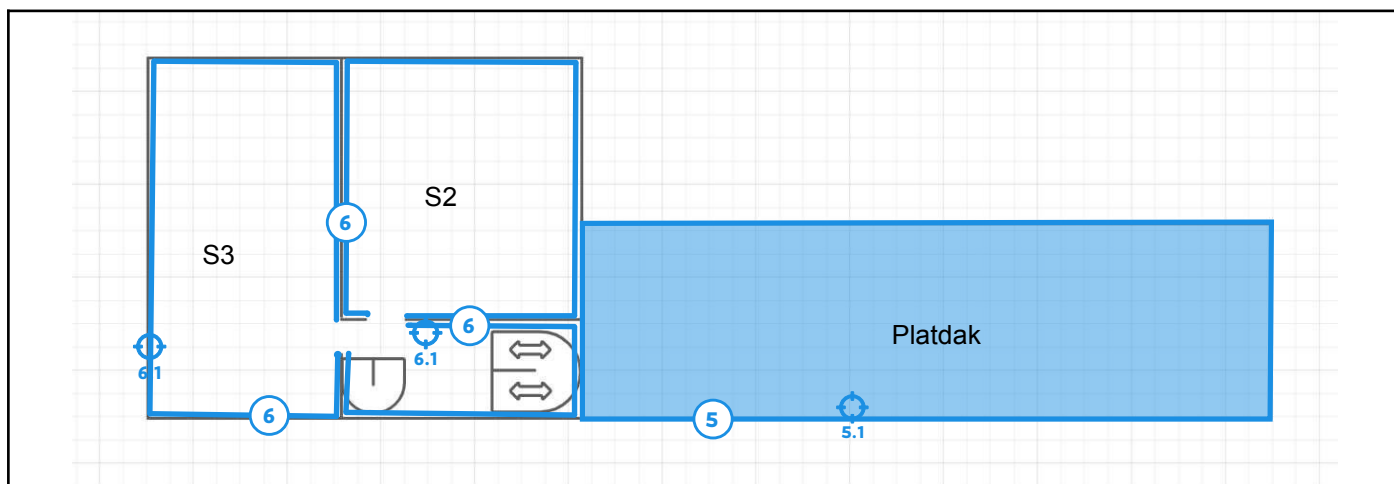
Plan 1.2: 1ste verdiep

Beschrijving	Type	Actie
5. Roofing platdak	Geen asbest	-
5.1 Code: Staal 2	Puntmonster	-
6. Pleisterwerk muren	Geen asbest	-
6.1 Code: Staal 1	Mengmonster	-

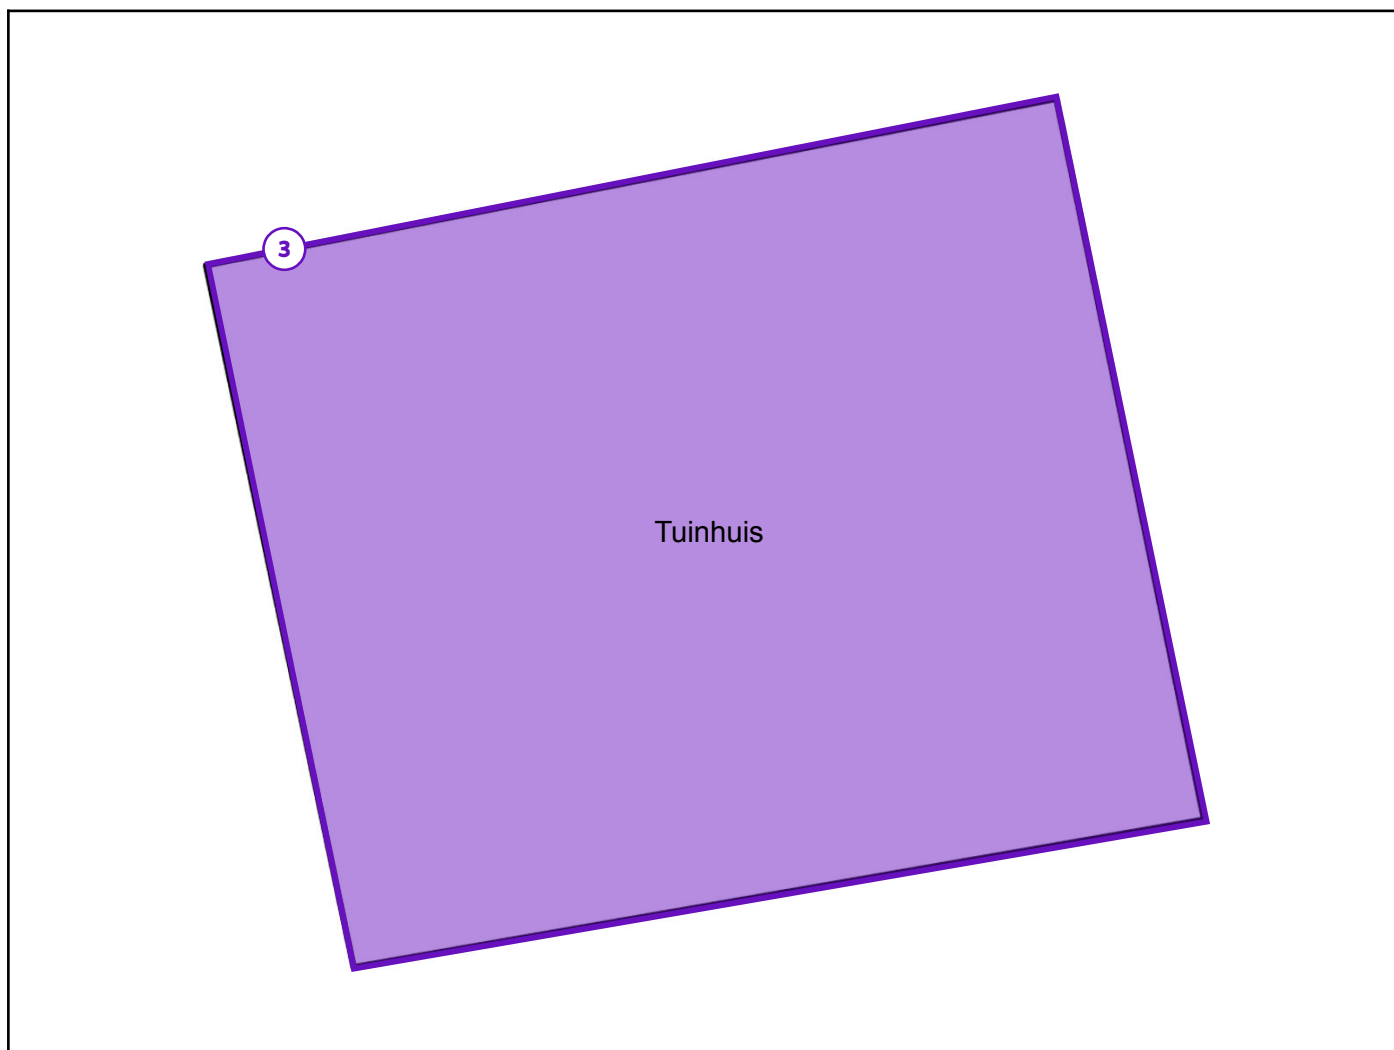
Plan 2.1: Tuinhuis

Beschrijving	Type	Actie
3. Tuinhuis	Advies	-

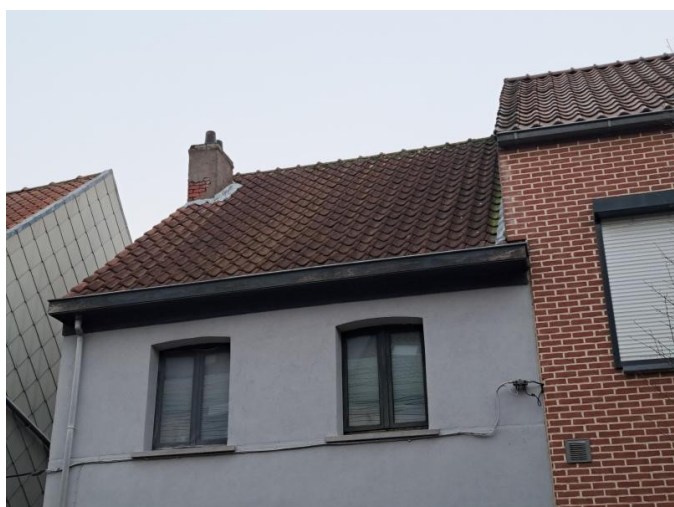
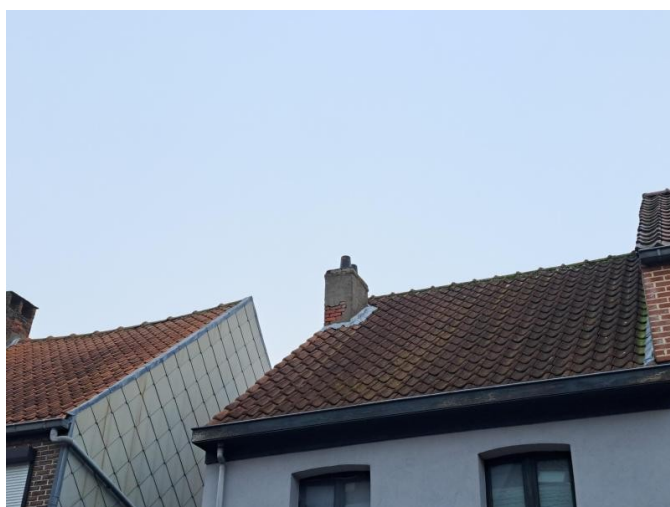
Fiche 9: Dakbedekking - dakpannen	<p>Tijdens de inspectie werden op het dak keramische (of betonnen) dakpannen aangetroffen.</p> <p>Op basis van de visuele kenmerken (vorm, kleur, textuur, breukvlak) en de toepassingsperiode werd vastgesteld dat het gaat om niet-asbesthoudende dakbedekking.</p>	-
Fiche 10: CV-brander (niet verdacht)	<p>De CV-brander bevat geen asbestverdachte materialen.</p>	-
