Asbestinventarisatetest

Dendermondse Steenweg 202B, 9100 Sint-Niklaas

Attestnummer : 20260223-000218.000

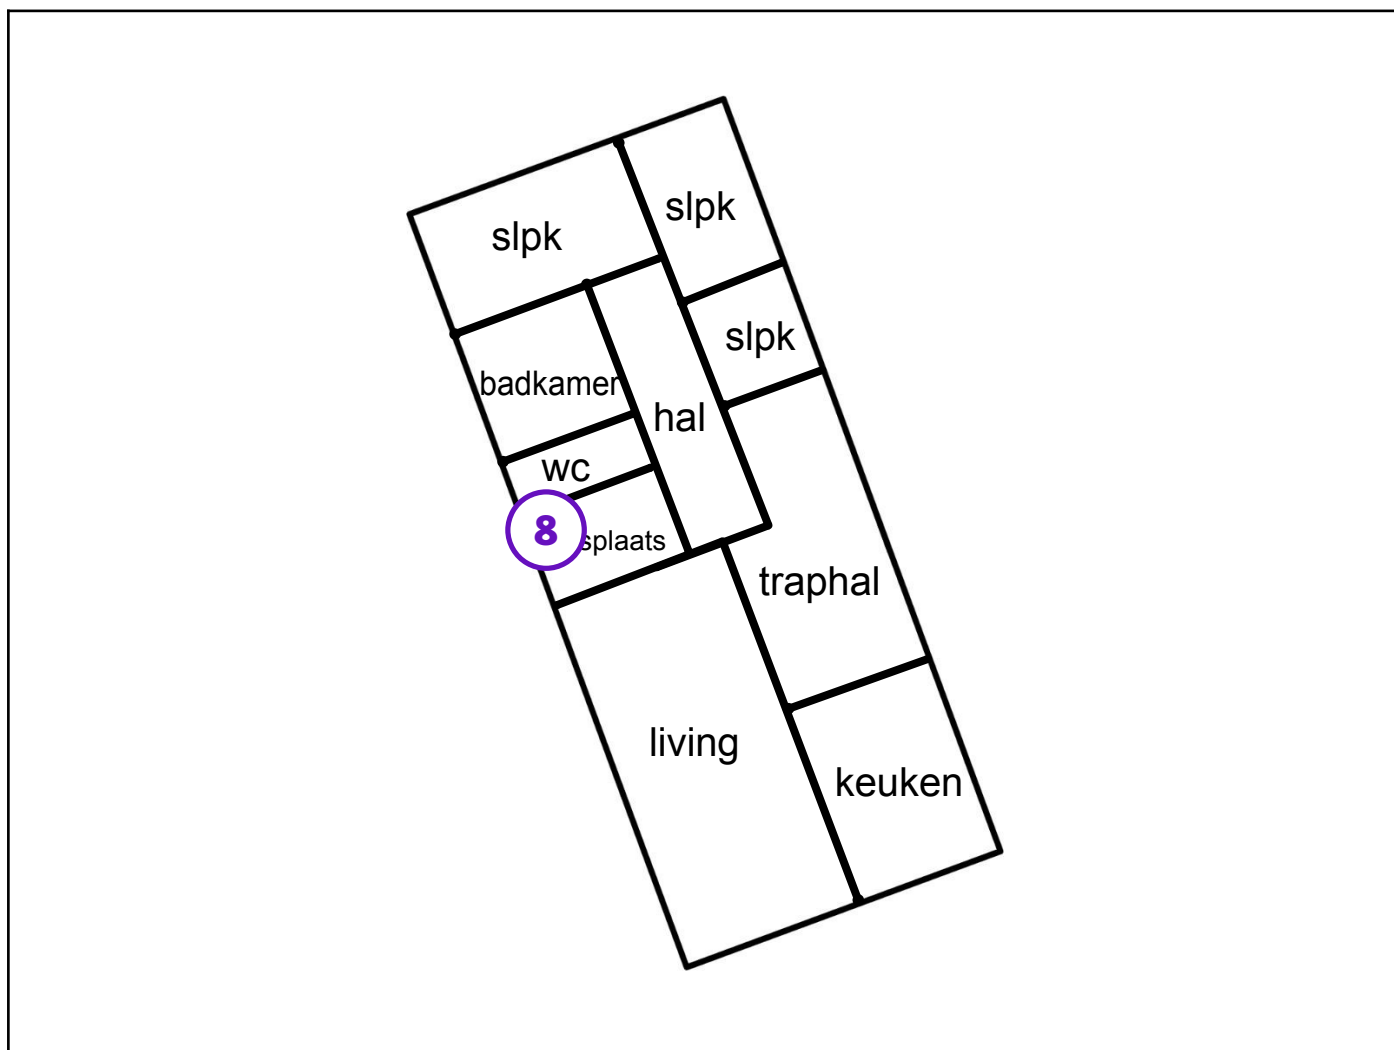
Plan 1.1: Appartement

Beschrijving	Type	Actie
8. CV-ketel	Overige ruimte of materiaal	-

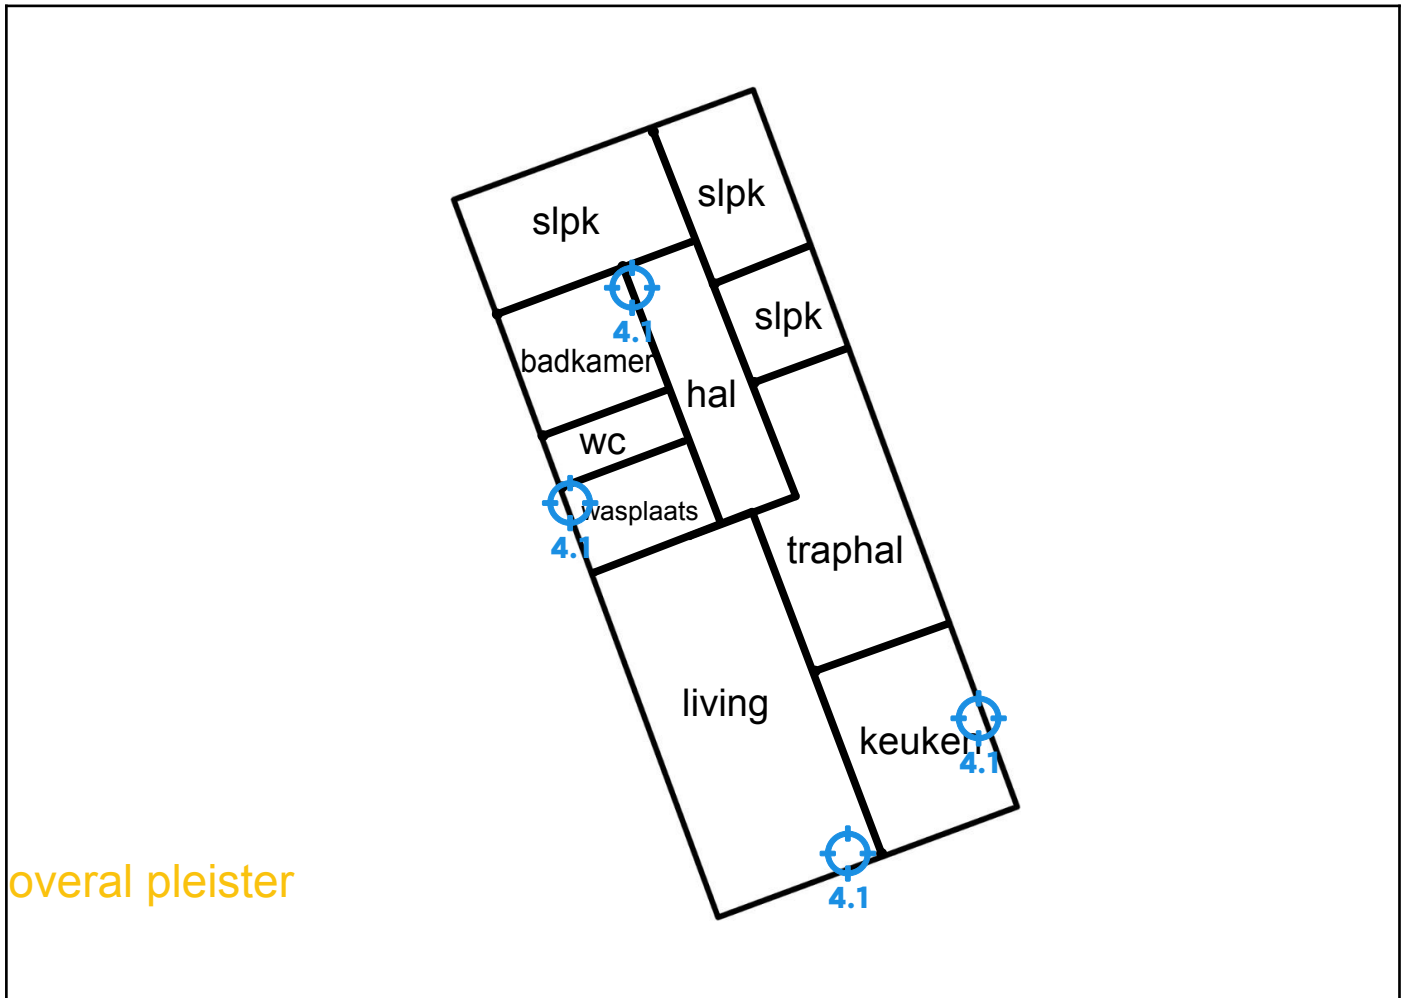
Plan 1.4: Pleisterwerk muren

Beschrijving	Type	Actie
4. Pleisterwerk muren	Geen asbest	-
4.1 Code: staal 1	Mengmonster	-

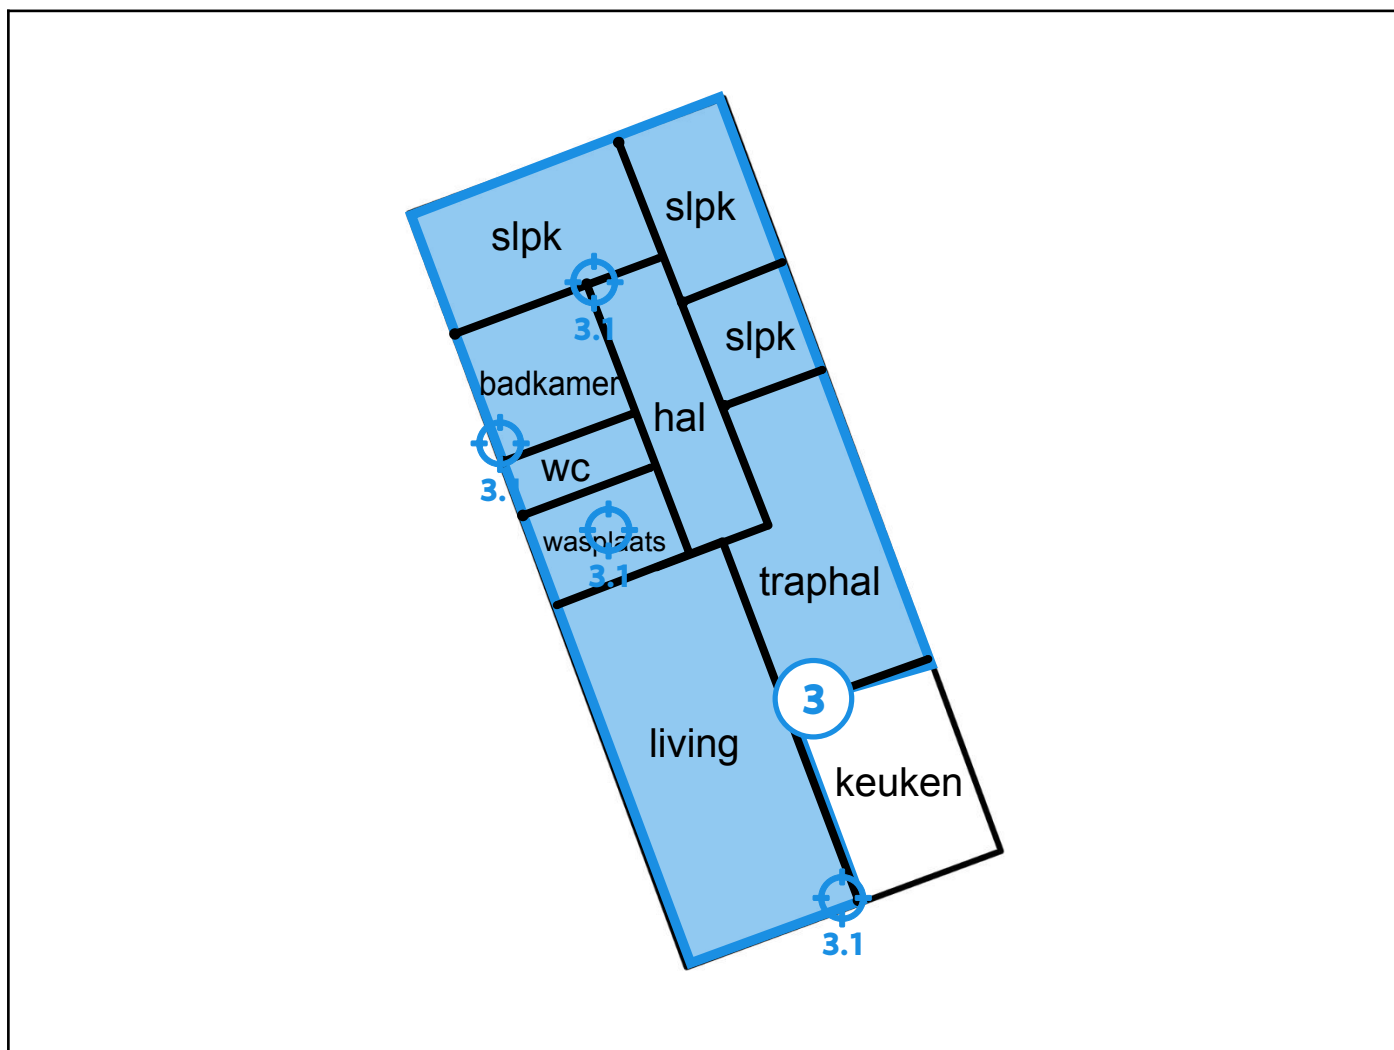
Plan 1.5: Pleisterwerk plafond

Beschrijving	Type	Actie
3. Pleisterwerk plafond	Geen asbest	-
3.1 Code: staal 2	Mengmonster	-

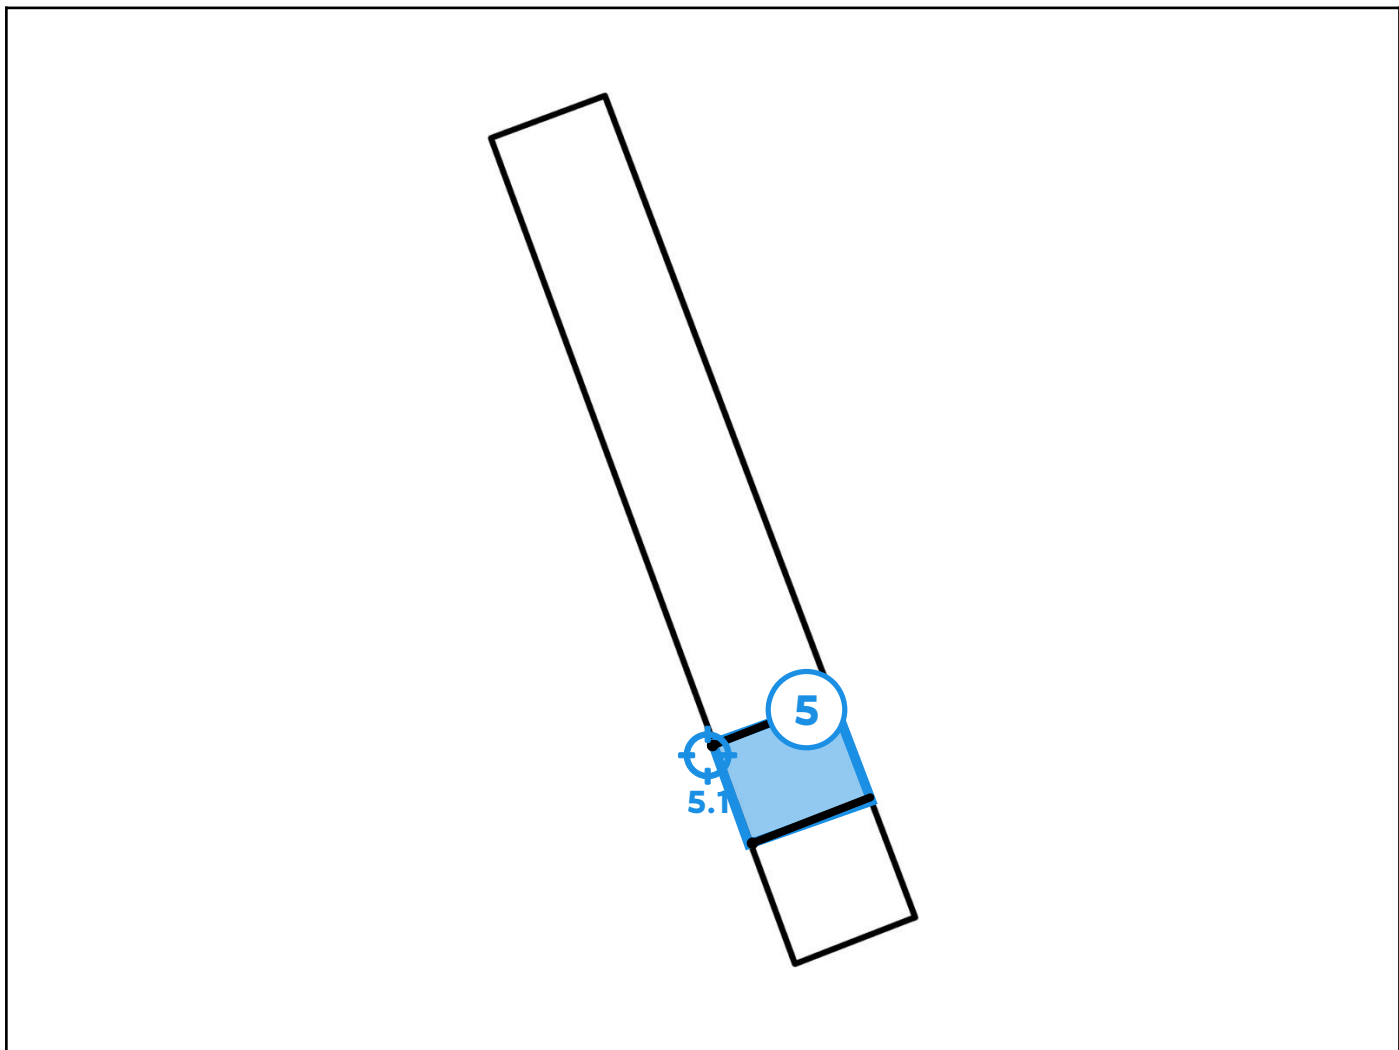
Plan 2.1: Garage

Beschrijving	Type	Actie
5. Dakbedekking plat dak garage type roofing	Geen asbest	-
5.1 Code: Staal 5	Puntmonster	-
