# Asbestinventarisatetest

Zandstraat 77H, 9120 Beveren-Kruibeke-Zwijndrecht

Attestnummer : 20260514-000116.000

Uitgegeven op : 14.05.2026

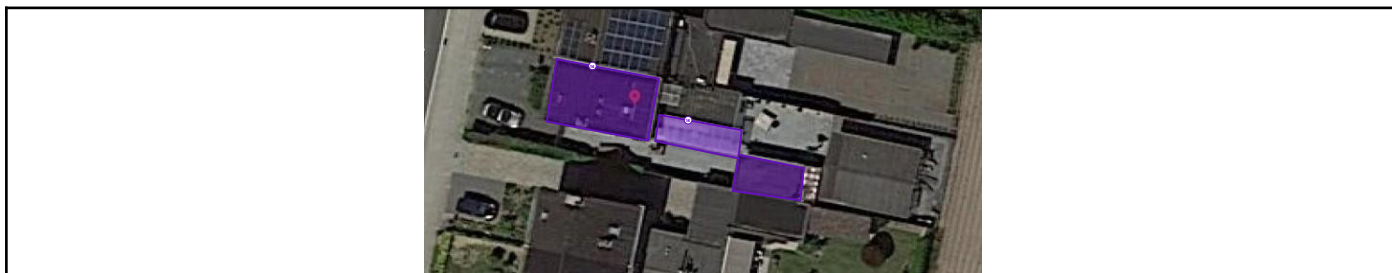
## Plan 1.6: zandstraat 77H

| Beschrijving | Type | Actie |
|---|---|---|
| 2. Roofing op plat dak niet bemonsterd | Asbestmateriaal | <a href="#">Verwijderen</a> |

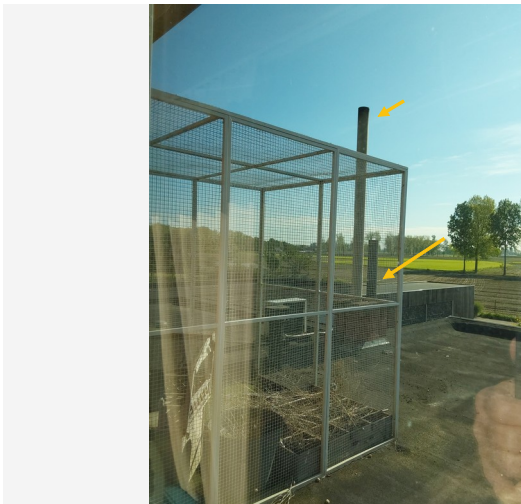
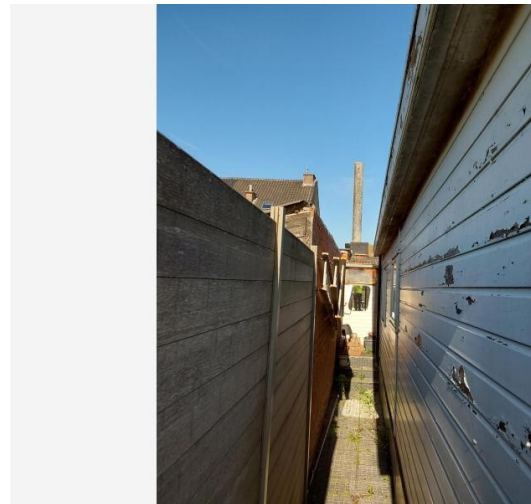
| Identificatiemethode | <p>De asbestdeskundige beoordeelt het materiaal als asbestverdacht en dus asbesthoudend, en dit zonder monstername.</p> <p>Motivatie: De monstername brengt andere schade aan dan schade die inherent is aan de monstername.</p> |
| Opmerking | Deze oppervlakte is een beredeneerde schatting , Er worden geen rechten verleend aan deze oppervlakten. |

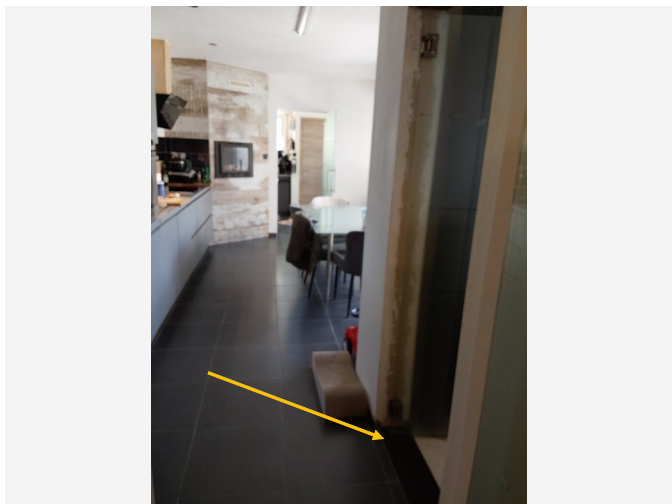
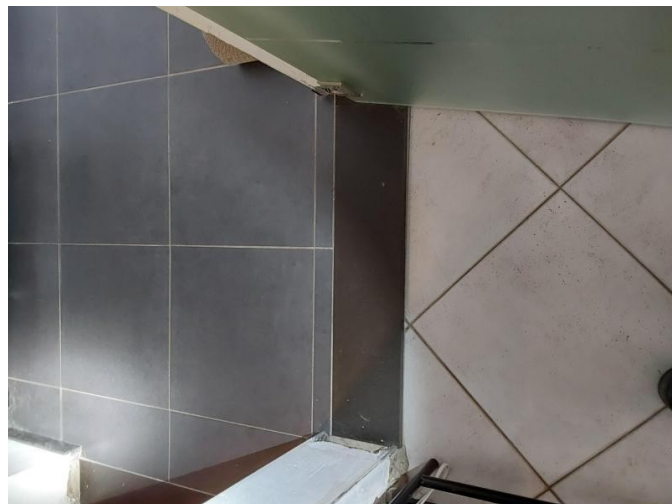
| Identificatiemethode | <p>De asbestdeskundige beoordeelt het materiaal als asbestverdacht en dus asbesthoudend, en dit zonder monstername.</p> <p>Motivatie: De monstername brengt andere schade aan dan schade die inherent is aan de monstername.</p> |

Dit betreft een hechtgebonden asbestmateriaal dat bij de verwijdering hoogstwaarschijnlijk gebroken of gescheurd zal worden. Het verwijderen van deze toepassing kan een grote vezelvrijgave tot gevolg hebben. Deze toepassing kan enkel verwijderd worden in een hermetische zone door een erkend asbestverwijderaar.

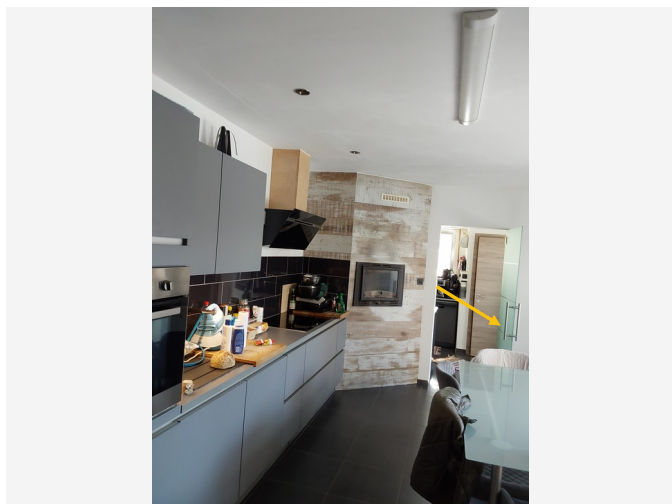
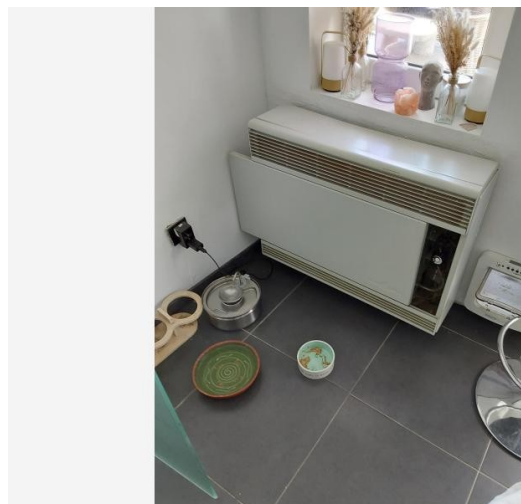
| Opmerking | <p>Niko schakelaars verspreid over de woning.</p> <p>Ter verduidelijking bakeliet hier is asbestverdacht het is niet zeker dat er asbest in zit . Deze oppervlakte is een beredeneerde schatting , Er worden geen rechten verleend aan deze oppervlakten.</p> |

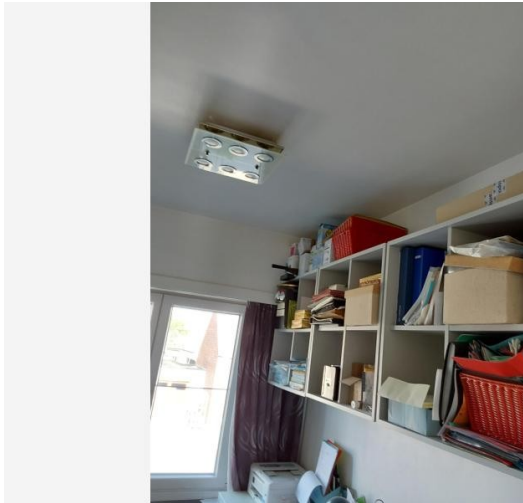
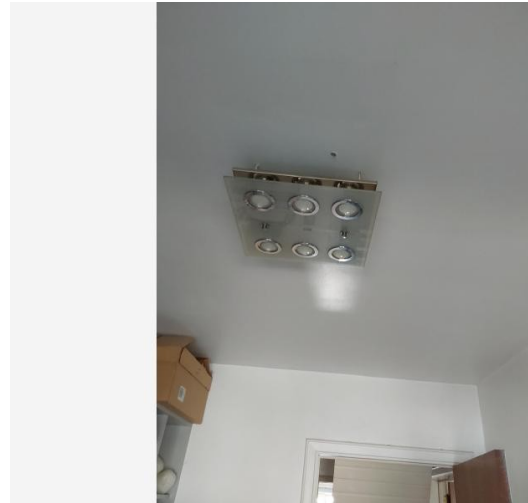
| (Asbest)materiaal | Plaat, paneel, tablet - Generiek |

Geen asbest
