# Asbestinventarisatetest

Ruisstraat 107, 9140 Temse

Attestnummer : 20260729-000169.000

**Niet-asbestveilig**

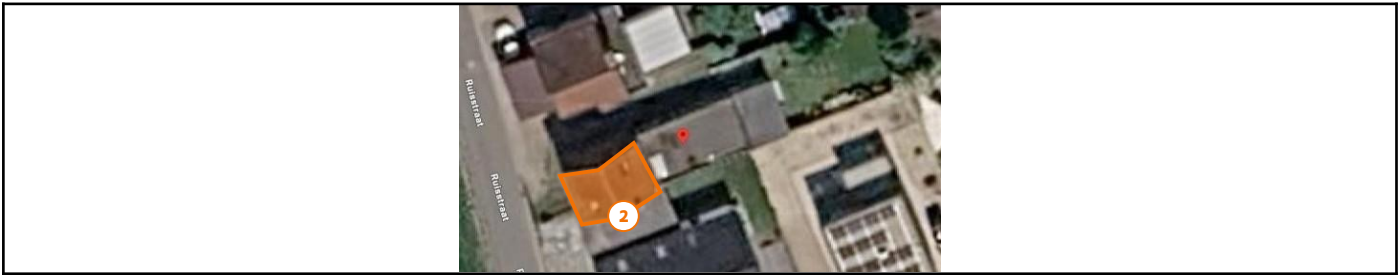
# Plan 1.7: ruisstraat

| Beschrijving | Type | Actie |
|---|---|---|
| 2. onderdak, dak woning | Asbestmateriaal | Maatregelen nemen |
