# Asbestinventarisatattest

Driegaaienstraat 209, 9100 Sint-Niklaas

Attestnummer : 20260615-000171.000

Uitgegeven op : 15.06.2026

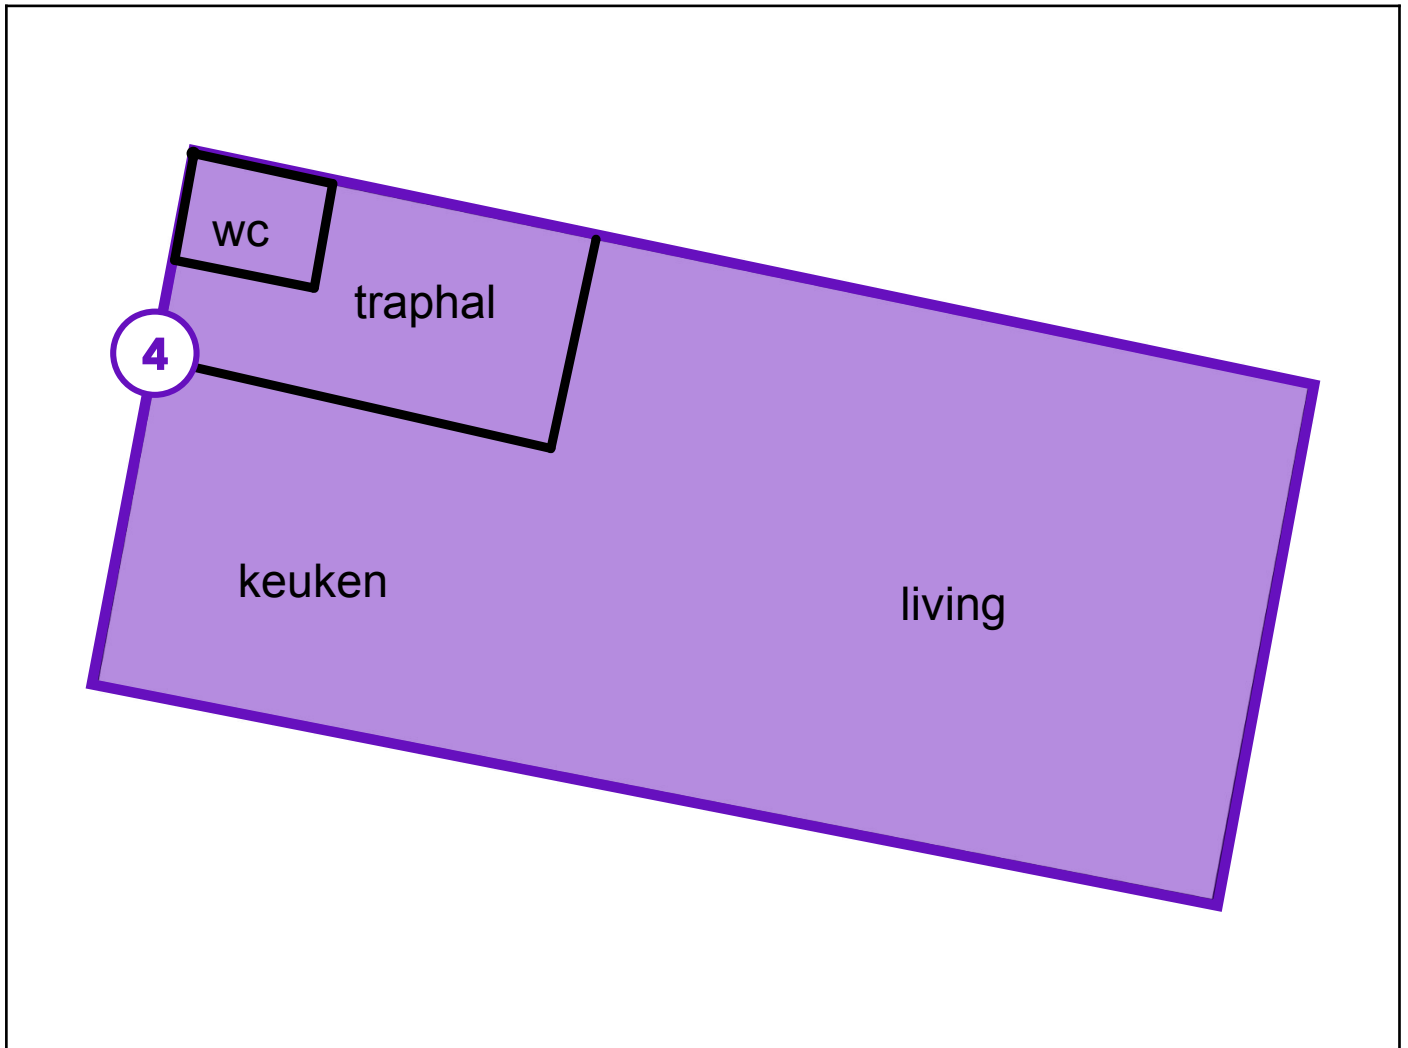
## Plan 1.2: Gelijkvloers plafonds

| Beschrijving | Type | Actie |
|---|---|---|
| 4. Plafonds bestaande uit voorzetpanelen | Advies | - |

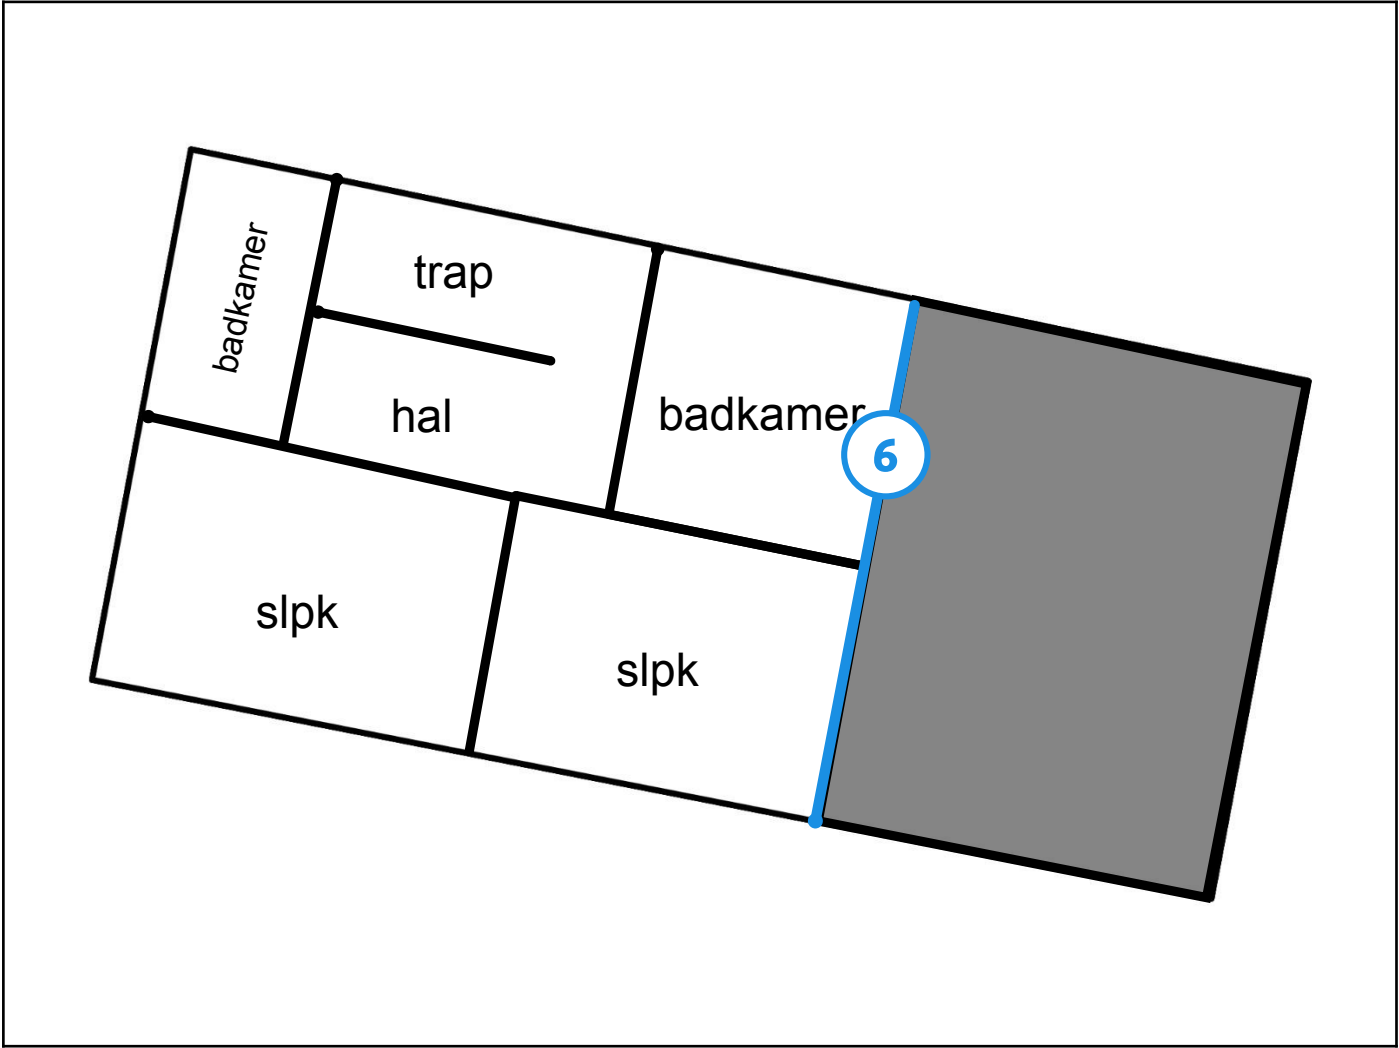
# Plan 1.6: Verdieping crépi

| Beschrijving | Type | Actie |
|---|---|---|
| 6. Crepi achtergevel + tuinhuis | Geen asbest | - |

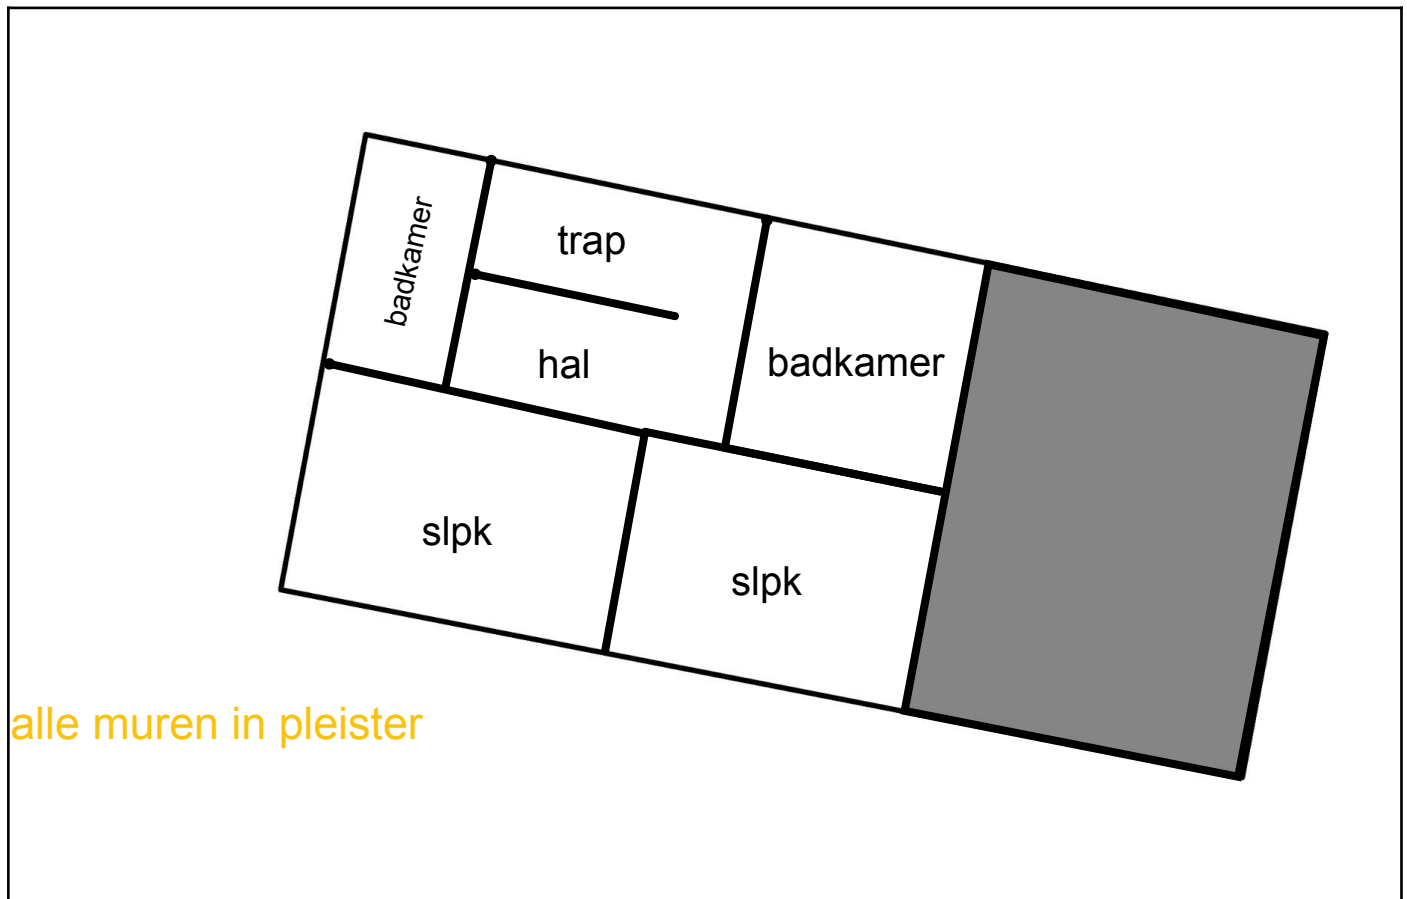
## Plan 1.7: Verdieping pleisterwerk muren

| Beschrijving | Type | Actie |
|---|---|---|
| 7. Pleisterwerk muren | Geen asbest | - |

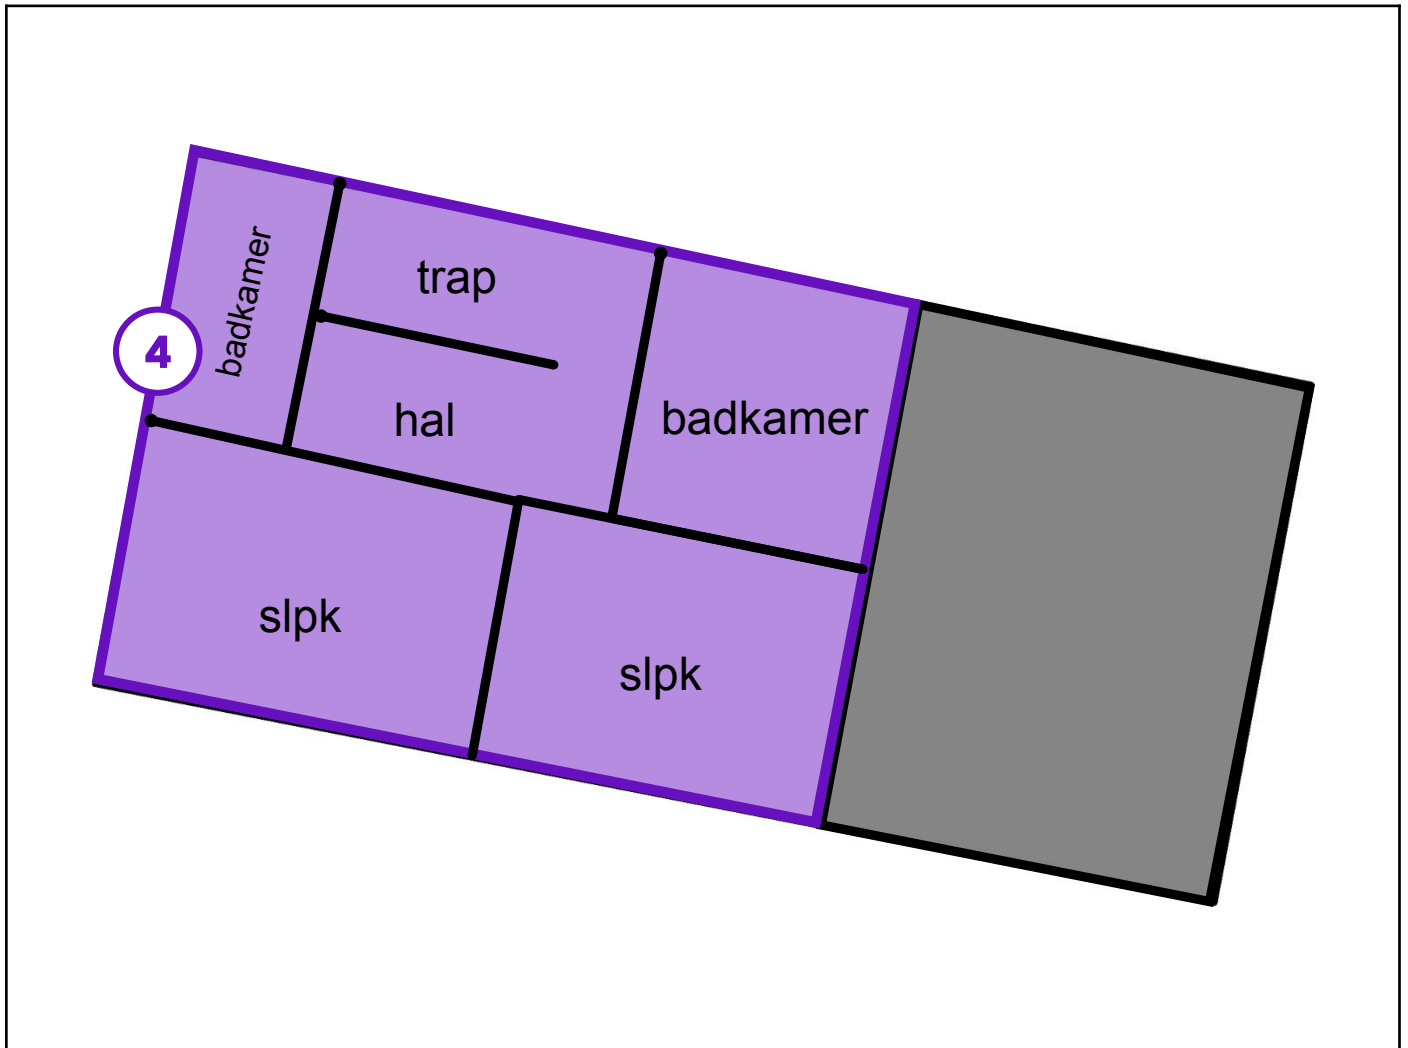
## Plan 1.8: Verdieping plafonds

| Beschrijving | Type | Actie |
|---|---|---|
| 4. Plafonds bestaande uit voorzetpanelen | Advies | - |

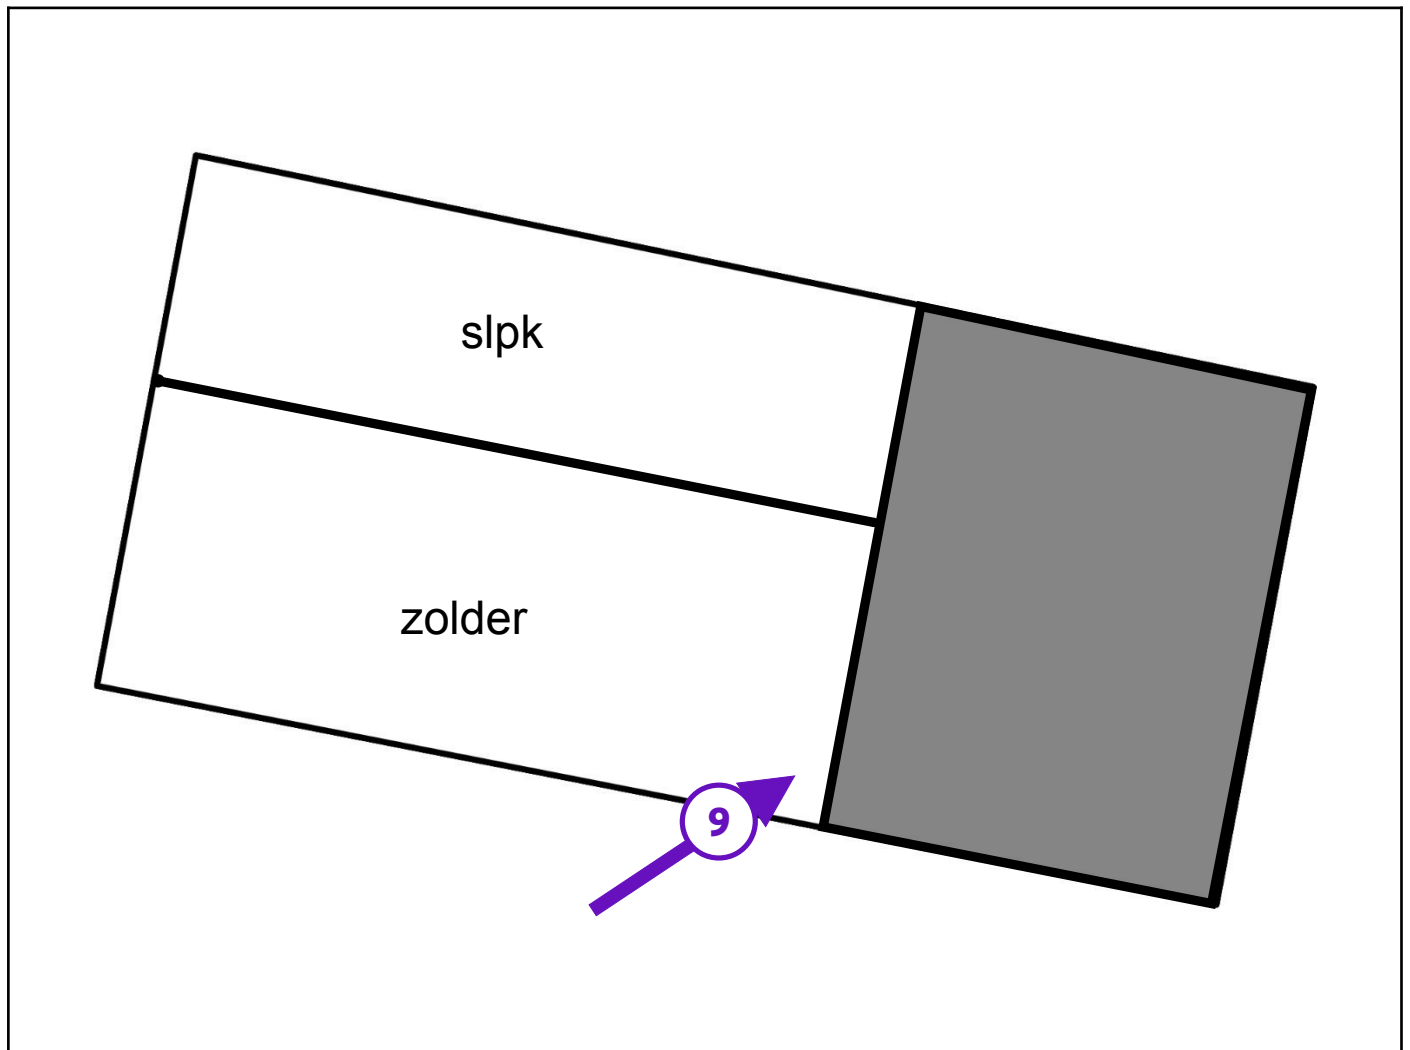
## Plan 1.9: Zolder

| Beschrijving | Type | Actie |
|---|---|---|
| 9. CV-ketel (niet verdacht) | Overige ruimte of materiaal | - |
