# Asbestinventarisatattest

Sint-Jorisstraat 6, 9140 Temse

Attestnummer : 20250107-000050.000

Uitgegeven op : 07.01.2025

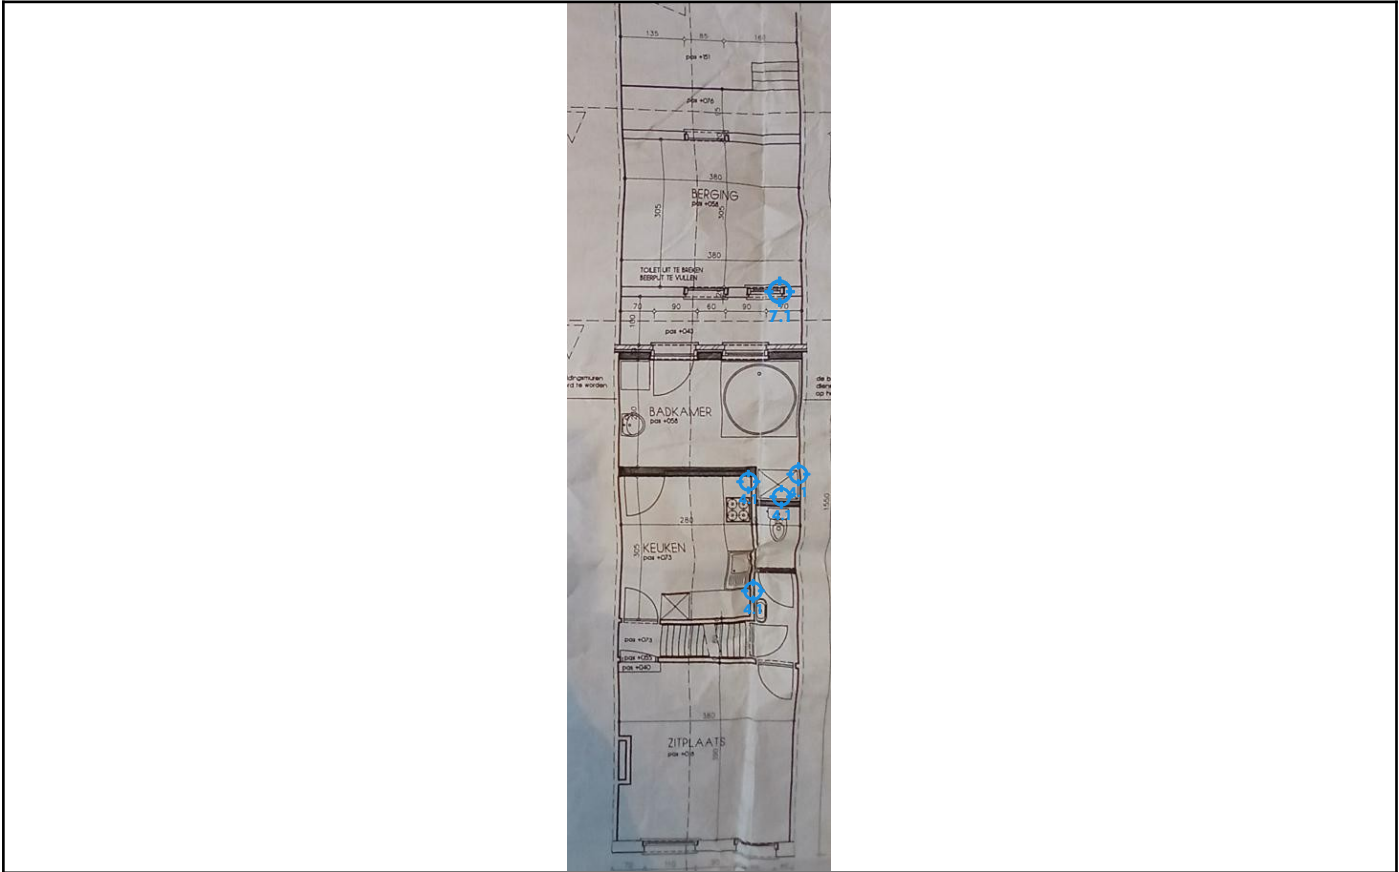
# Plan 1.3: grondplan gelijkvloers

| Beschrijving | Type | Actie |
|---|---|---|
| 7.1 Code: ID3 | Puntmonster | - |

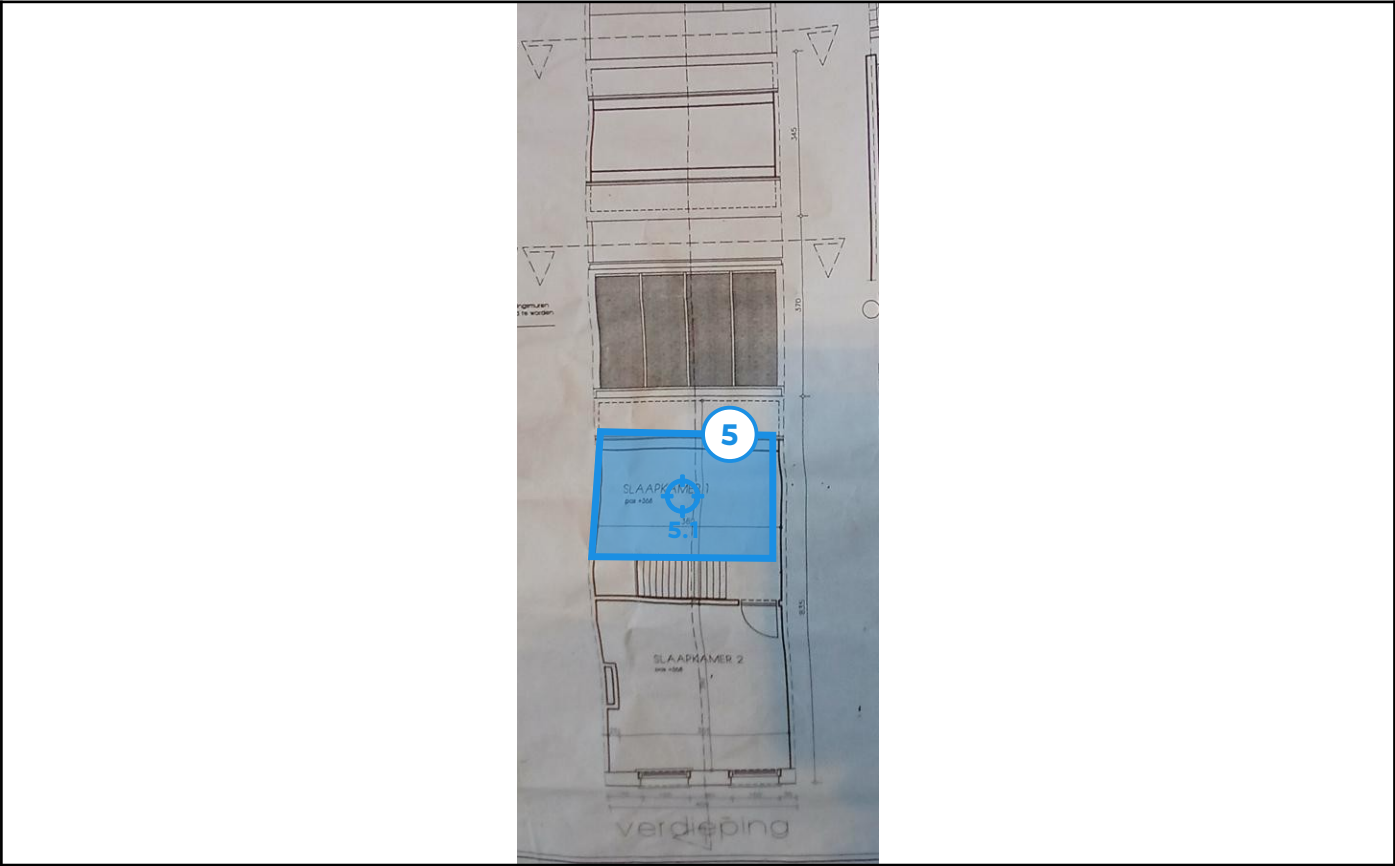
# Plan 1.4: grondplan 1ste verdieping

| Beschrijving | Type | Actie |
|---|---|---|
| 5.1 Code: ID4 | Puntmonster | - |
