# Asbestinventarisatetest

Gentstraat 115, 8930 Menen

Attestnummer : 20260517-000029.000

**Niet-asbestveilig**

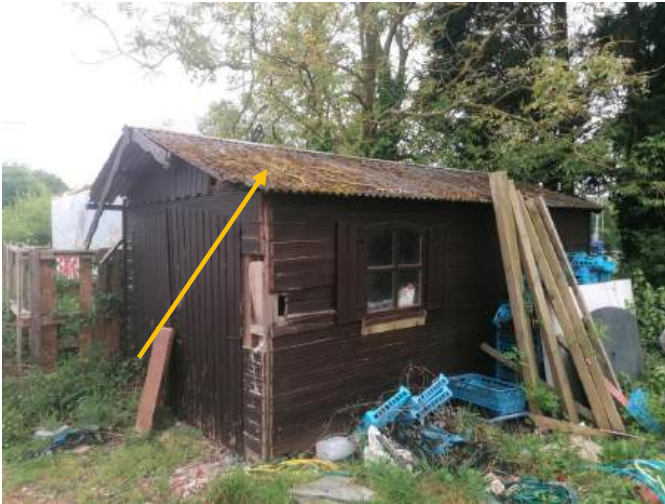
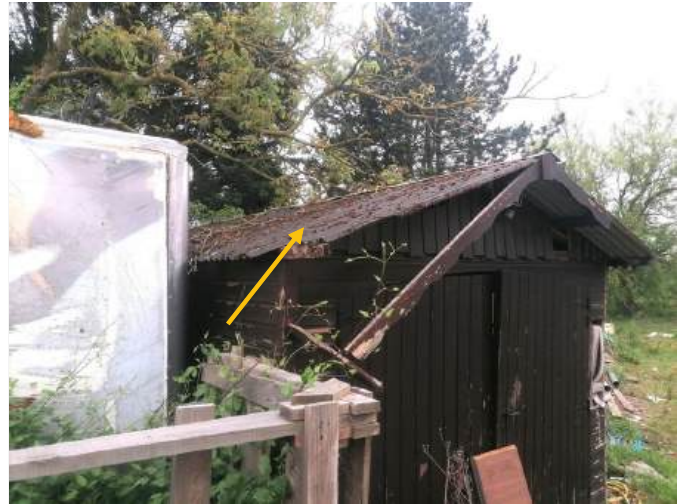
| Identificatiemethode | De asbestdeskundige beoordeelt het materiaal als asbestverdacht en dus asbesthoudend, en dit zonder monstername. |

Indien u de werken zelf uitvoert: mits voorzorg, (bevochtigen voor afnemen) en zonder breken en zeker uzelf te beschermen met ppf3 masker, wegwerphandschoenen, afwasbaar schoeisel en overall type Tyveck 5/6 Demonteer asbestmaterialen door ze één voor één met de hand los te maken of los te schroeven. Gebruik alleen handwerktuigen, zoals een schroevendraaier of een handzaag. Het gebruik van krachtige mechanische

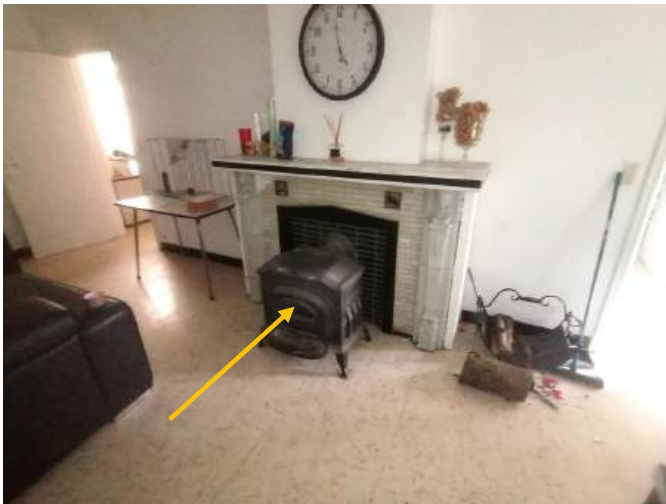
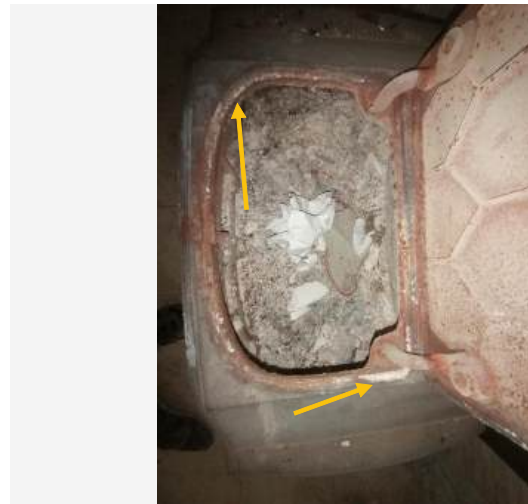
| Identificatiemethode | <p>De asbestdeskundige beoordeelt het materiaal als asbestverdacht en dus asbesthoudend, en dit zonder monsternamen.</p> <p>Motivatie: De opdrachtgever weigert om het materiaal te laten bemonsteren.</p> |

Indien u de werken zelf uitvoert: mits voorzorg, (bevochtigen voor afnemen) en zonder breken en zeker uzelf te beschermen met ppf3 masker, wegwerphandschoenen, afwasbaar schoeisel en overall type Tyveck 5/6 Demonteer asbestmaterialen door ze één voor één met de hand los te maken of los te schroeven. Gebruik alleen handwerktuigen, zoals een schroevendraaier of een handzaag. Het gebruik van krachtige mechanische werktuigen is verboden. Dit kan asbestvezels losmaken. Probeer het asbest niet te breken of te beschadigen. Gooi geen asbestmaterialen naar beneden, maar breng ze naar de grond.

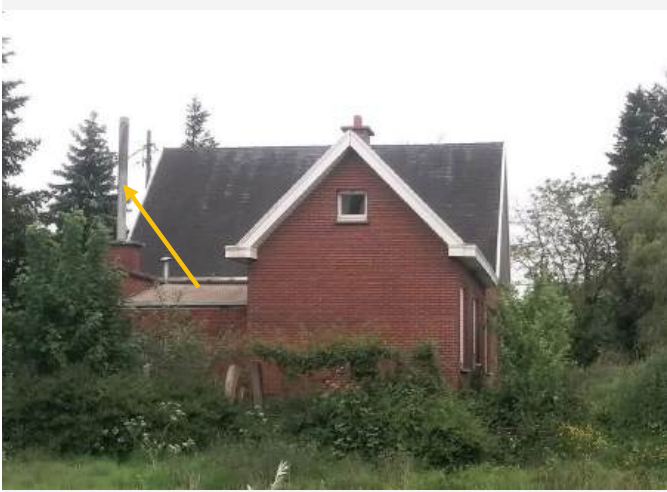
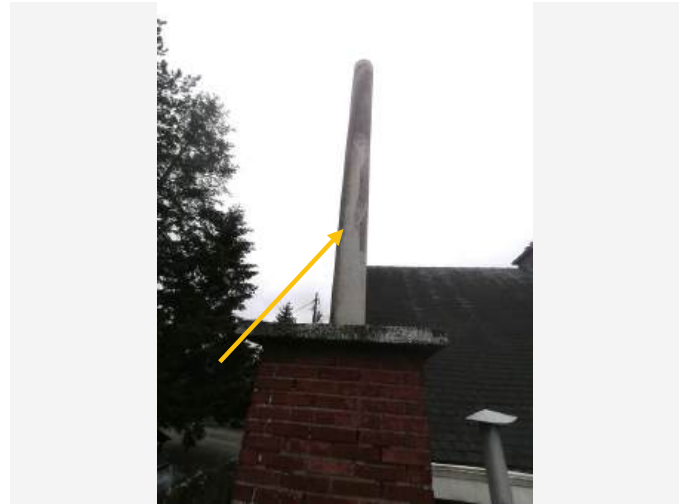
| Identificatiemethode | De asbestdeskundige beoordeelt het materiaal als asbestverdacht en dus asbesthoudend, en dit zonder monstername. |

Indien u de werken zelf uitvoert: mits voorzorg, (bevochtigen voor afnemen) en zonder breken en zeker uzelf te beschermen met ppf3 masker, wegwerphandschoenen, afwasbaar schoeisel en overall type Tyveck 5/6 Demonteer asbestmaterialen door ze één voor één met de hand los te maken of los te schroeven. Gebruik alleen handwerktuigen, zoals een schroevendraaier of een handzaag. Het gebruik van krachtige mechanische werktuigen is verboden. Dit kan asbestvezels losmaken. Probeer het asbest niet te breken of te beschadigen. Gooi geen asbestmaterialen naar beneden, maar breng ze naar de grond.

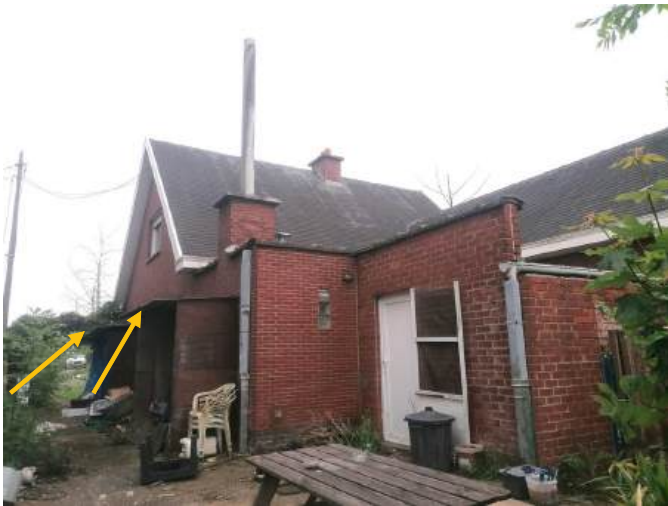
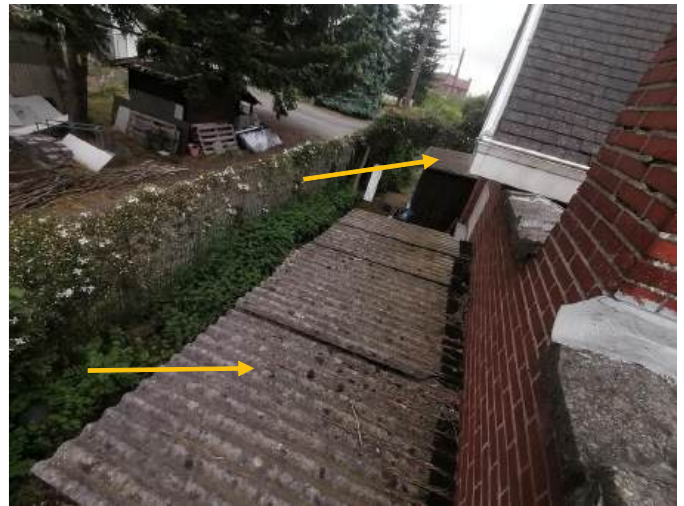
| Identificatiemethode | <p>De asbestdeskundige beoordeelt het materiaal als asbestverdacht en dus asbesthoudend, en dit zonder monstername.</p> <p>Motivatie: Er is een onderzoeksbepierking die monstername verhindert; De asbestdeskundige kan het onderzoek niet uitvoeren binnen de bepalingen van de welzijnswet.</p> |

Indien u de werken zelf uitvoert: mits voorzorg, (bevochtigen voor afnemen) en zonder breken en zeker uzelf te beschermen met ppf3 masker, wegwerphandschoenen, afwasbaar schoeisel en overall type Tyveck 5/6 Demonteer asbestmaterialen door ze één voor één met de hand los te maken of los te schroeven. Gebruik alleen handwerktuigen, zoals een schroevendraaier of een handzaag. Het gebruik van krachtige mechanische

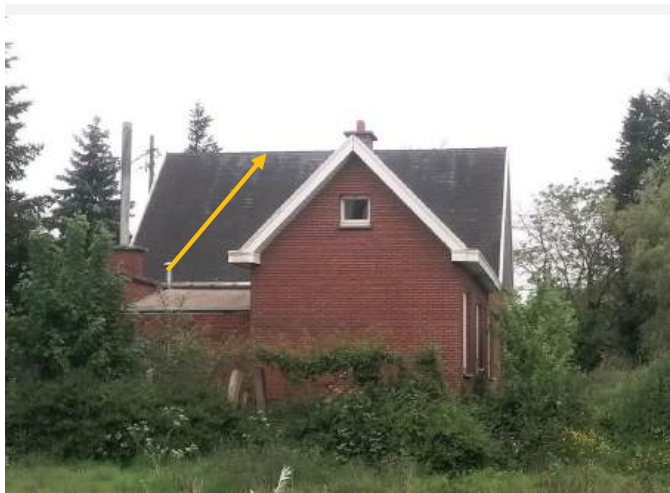
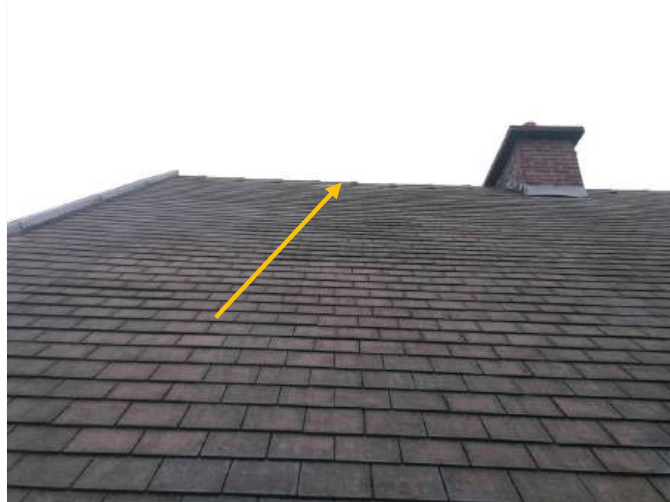
| Opmerking | verdacht omwille van onbekend bouwjaar |

Indien u de werken zelf uitvoert: mits voorzorg (bevochtigen voor afnemen) en zonder breken en zeker uzelf te beschermen met ppf3 masker, wegwerphandschoenen, afwasbaar schoeisel en overall type Tyveck 5/6. Demonteer asbestmaterialen door ze één voor één met de hand los te maken of los te schroeven. Gebruik alleen handwerktuigen, zoals een schroevendraaier of een handzaag. Het gebruik van krachtige mechanische werktuigen is verboden. Dit kan asbestvezels losmaken. Probeer het asbest niet te breken of te beschadigen. Gooi geen asbestmaterialen naar beneden, maar breng ze naar de grond.

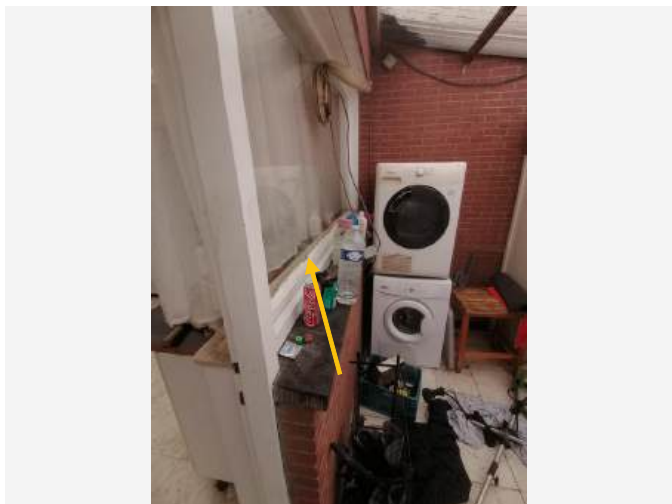
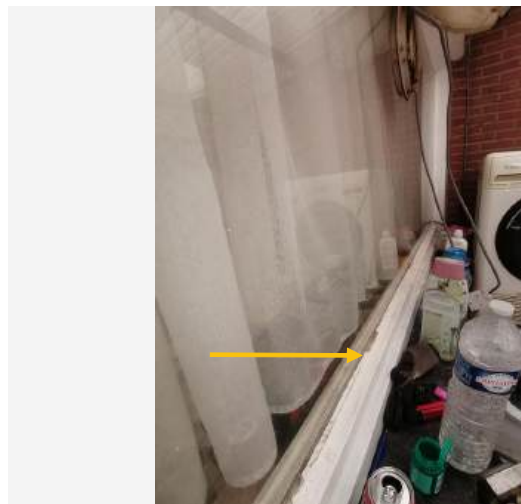
| Identificatiemethode | <p>De asbestdeskundige beoordeelt het materiaal als asbestverdacht en dus asbesthoudend, en dit zonder monsternamen.</p> <p>Motivatie: De opdrachtgever weigert om het materiaal te laten bemonsteren.</p> |

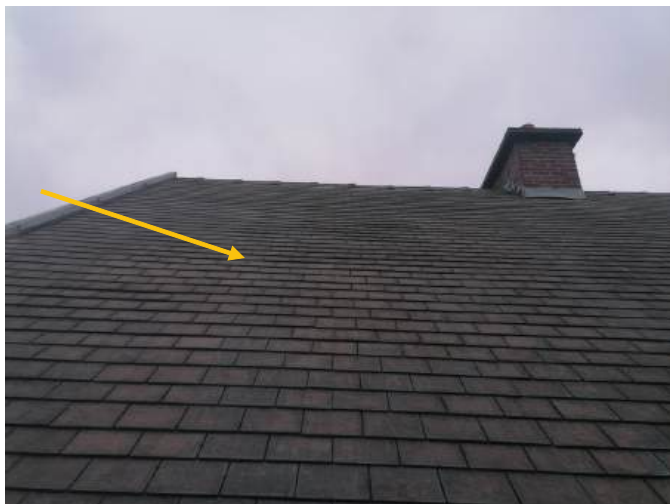
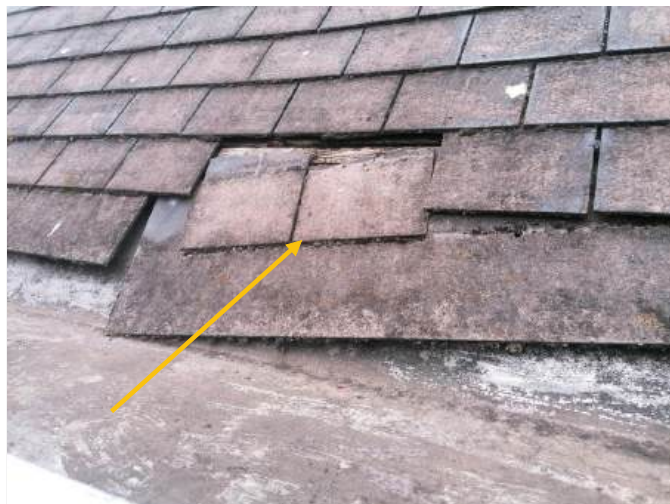
| Identificatiemethode | <p>De asbestdeskundige beoordeelt het materiaal als asbestverdacht en dus asbesthoudend, en dit zonder monsternamen.</p> <p>Motivatie: De opdrachtgever weigert om het materiaal te laten bemonsteren.</p> |

Indien u de werken zelf uitvoert: mits voorzorg, (bevochtigen voor afnemen) en zonder breken en zeker uzelf te beschermen met ppf3 masker, wegwerphandschoenen, afwasbaar schoeisel en overall type Tyveck 5/6 Demonteer asbestmaterialen door ze één voor één met de hand los te maken of los te schroeven. Gebruik alleen handwerktuigen, zoals een schroevendraaier of een handzaag. Het gebruik van krachtige mechanische

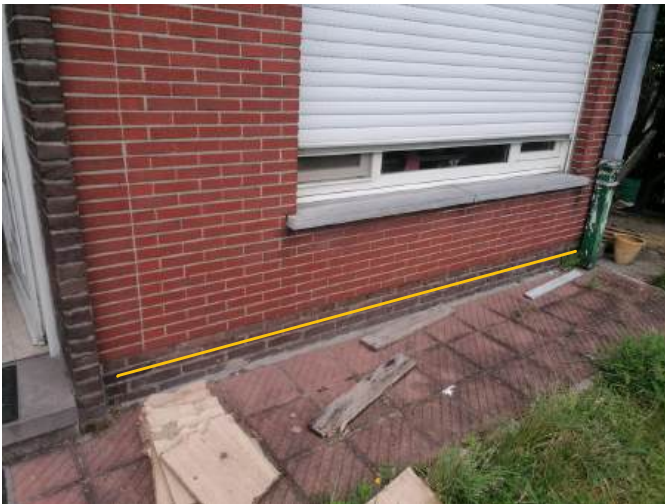
| Opmerking | dak + wanden + steunvoet in asbestcement |

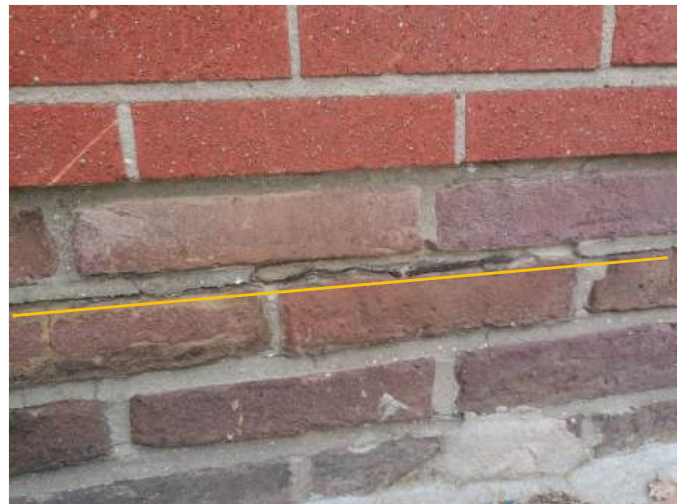
Detailfoto

Het asbestmateriaal valt onder de mijlpaal van 2040.

Zorgvuldig beheren

- Zorg voor een veilig beheer. Vermijd het beschadigen van het asbestmateriaal. Controleer de toestand jaarlijks op wijzigingen.
- Voer bijkomende staalname(s) uit.

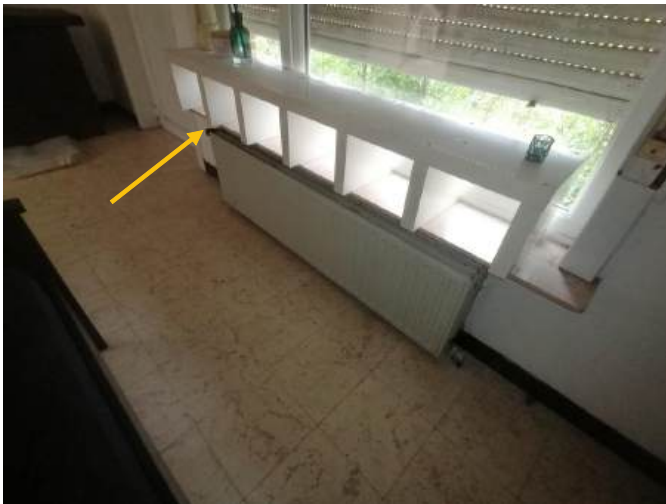
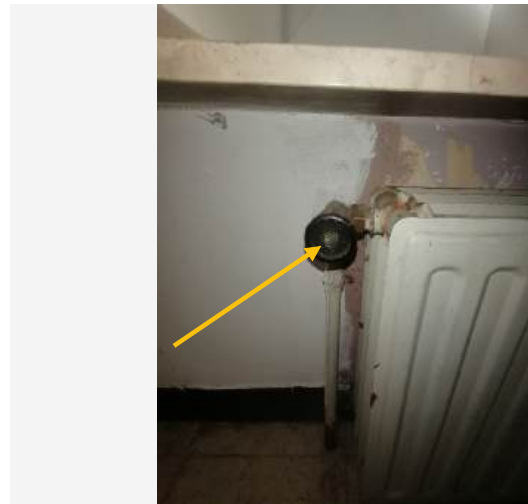
| Identificatiemethode | <p>De asbestdeskundige beoordeelt het materiaal als asbestverdacht en dus asbesthoudend, en dit zonder monsternamen.</p> <p>Motivatie: De opdrachtgever weigert om het materiaal te laten bemonsteren.</p> |

Indien u de werken zelf uitvoert: mits voorzorg, (bevochtigen voor afnemen) en zonder breken en zeker uzelf te beschermen met ppf3 masker, wegwerphandschoenen, afwasbaar schoeisel en overall type Tyveck 5/6

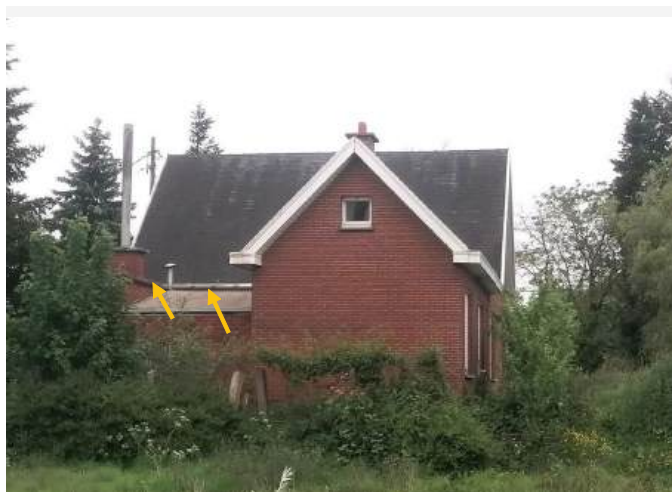
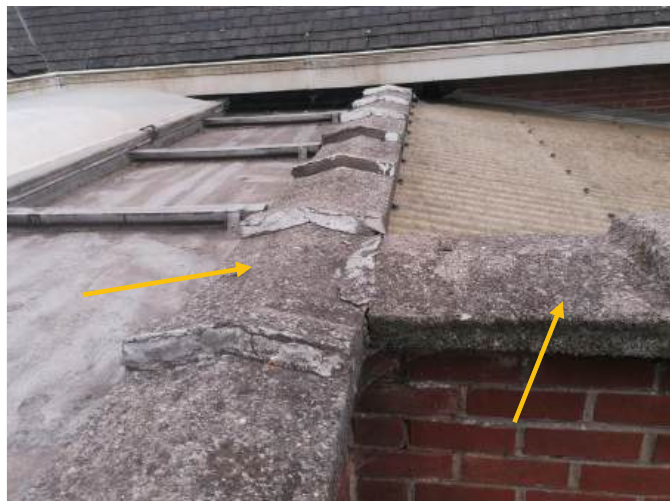
## Fiche 19: Deksteen in beton rond dak in zink en plastieken golfplaten

| Basis voor advies | De asbestdeskundige beoordeelt het materiaal als niet-asbestverdacht. |

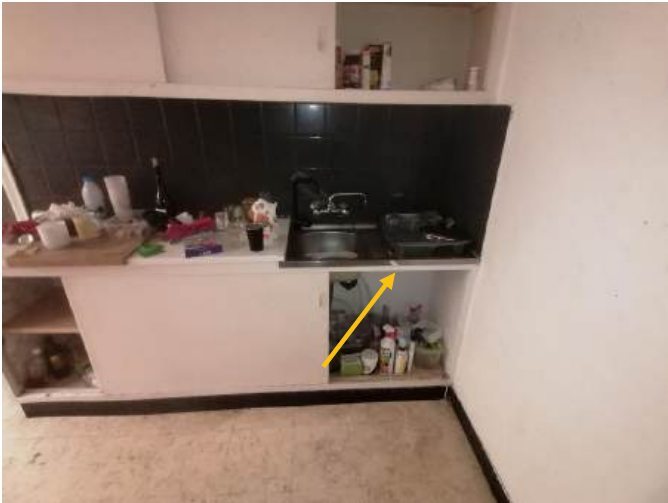
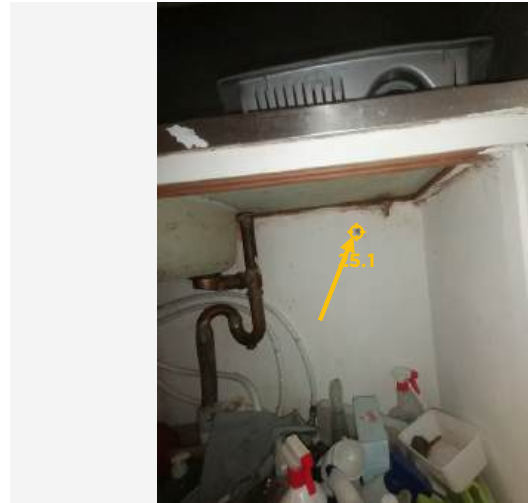
## Fiche 25: Pleisterwerk muren

Geen asbest

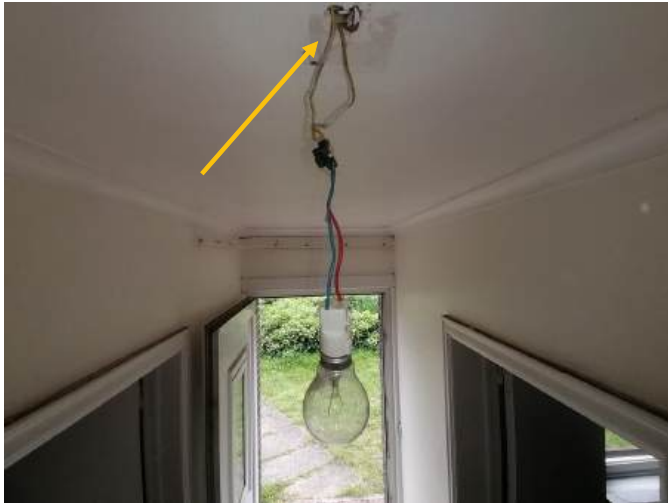
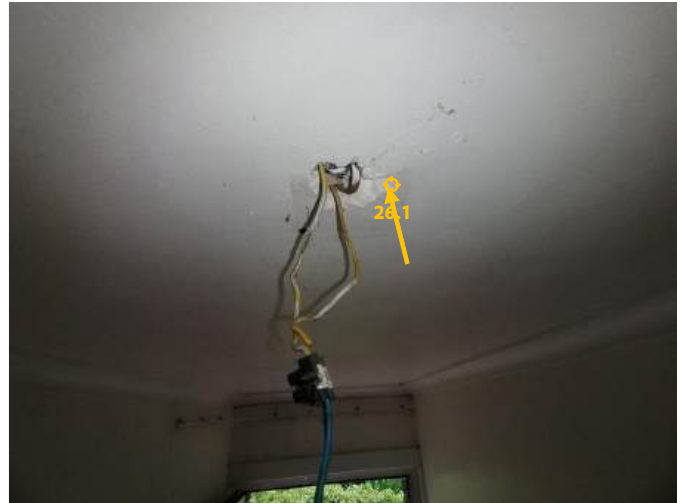
## Fiche 26: Pleisterwerk plafond

Geen asbest

| Opmerking | <p>Pleisterwerk plafond in cv stooklokaal.</p> <p>staalnamepunten:</p> <ul style="list-style-type: none"><li>- droge ruimte: slaapkamer aan lichtpunt</li><li>- natte ruimte: badkamer aan lichtpunt</li><li>- traphall: wand links inkom</li><li>- stooklokaal: aan verluchtungskanaal</li></ul> |
