Asbestinventarisatetest

Gabrielle Petitlaan 7, 2960 Brecht

Attestnummer : 20241009-000027.000

Uitgegeven op : 09.10.2024

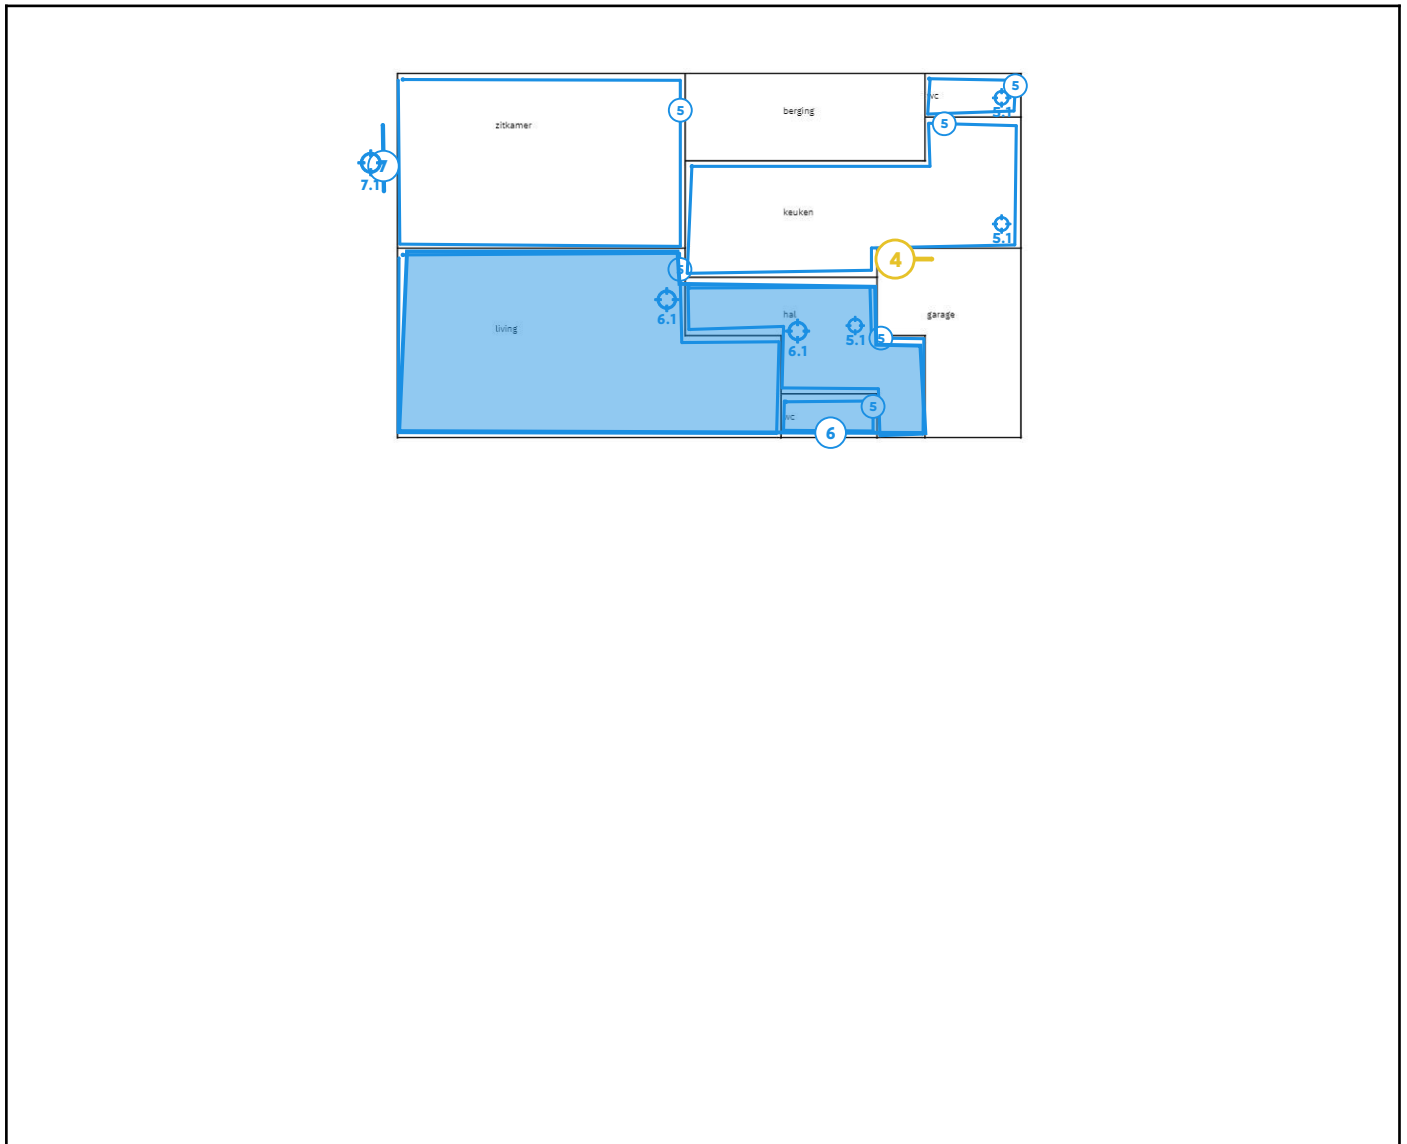
Plan 1.1: gelijkvloers - bezetting

Beschrijving	Type	Actie
4. Bakeliet	Asbestmateriaal	Zorgvuldig beheren
5. Bezetting muren	Geen asbest	-
5.1 Code: Bezetting muren	Mengmonster	-
6. bezetting plafond	Geen asbest	-
6.1 Code: Bezetting plafond	Mengmonster	-
7. Stopverf ramen	Geen asbest	-

7.1 Code: stopverf	Puntmonster	-
--------------------	-------------	---

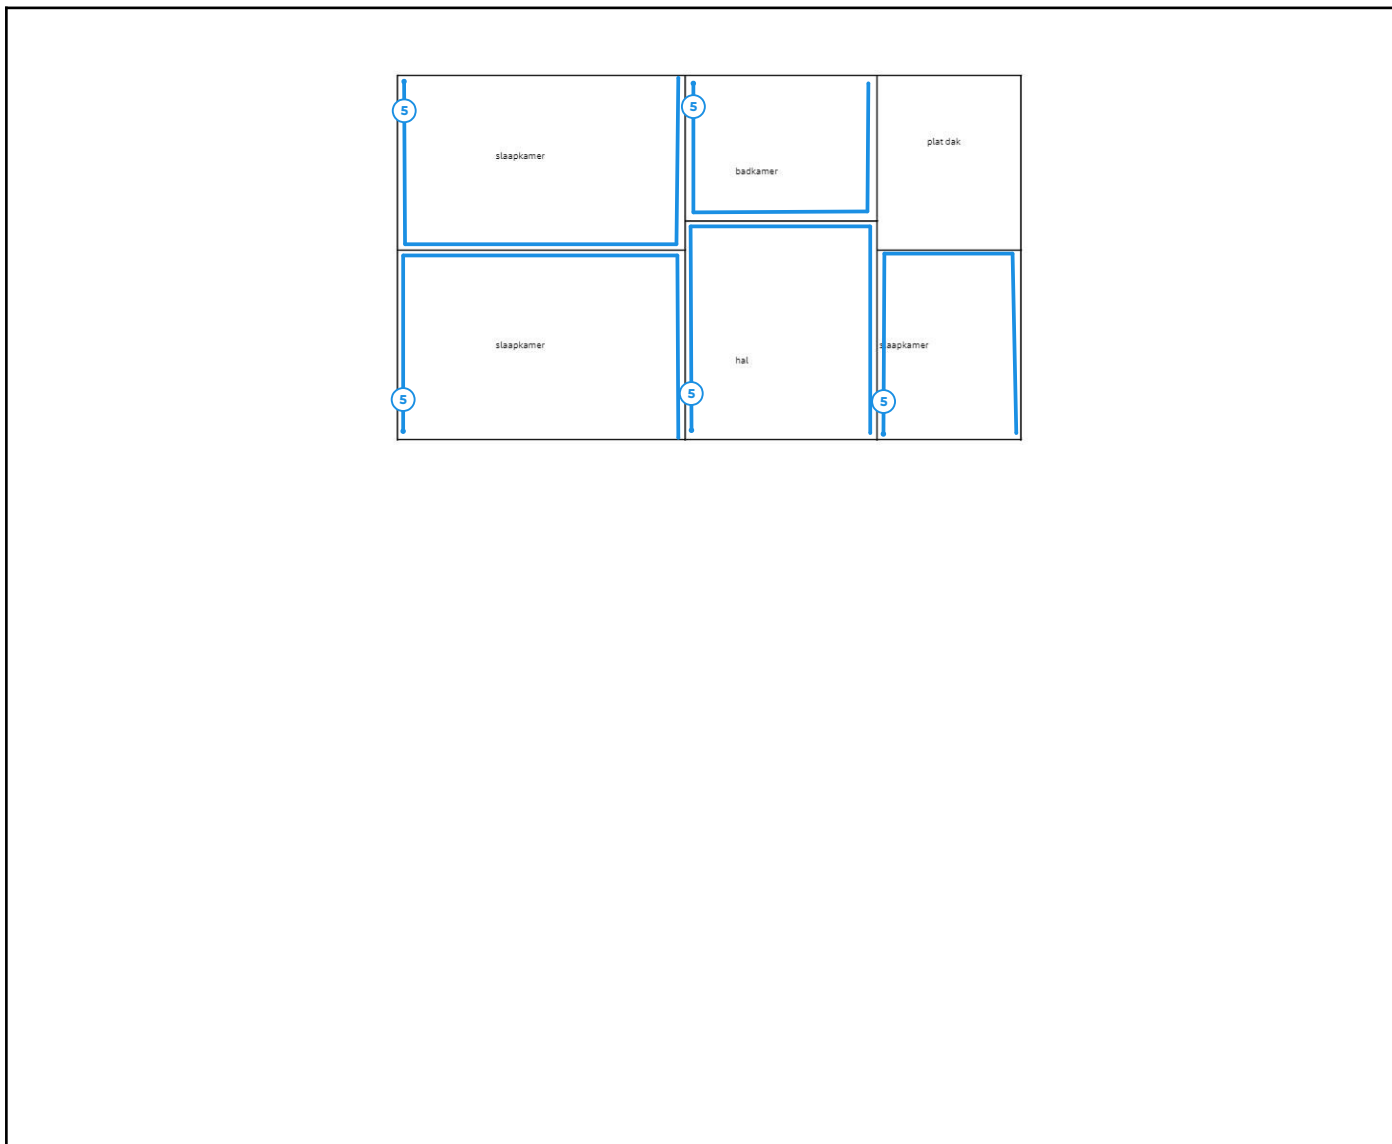
Plan 1.2: 1ste verdieping - bezetting

Beschrijving	Type	Actie
5. Bezetting muren	Geen asbest	-

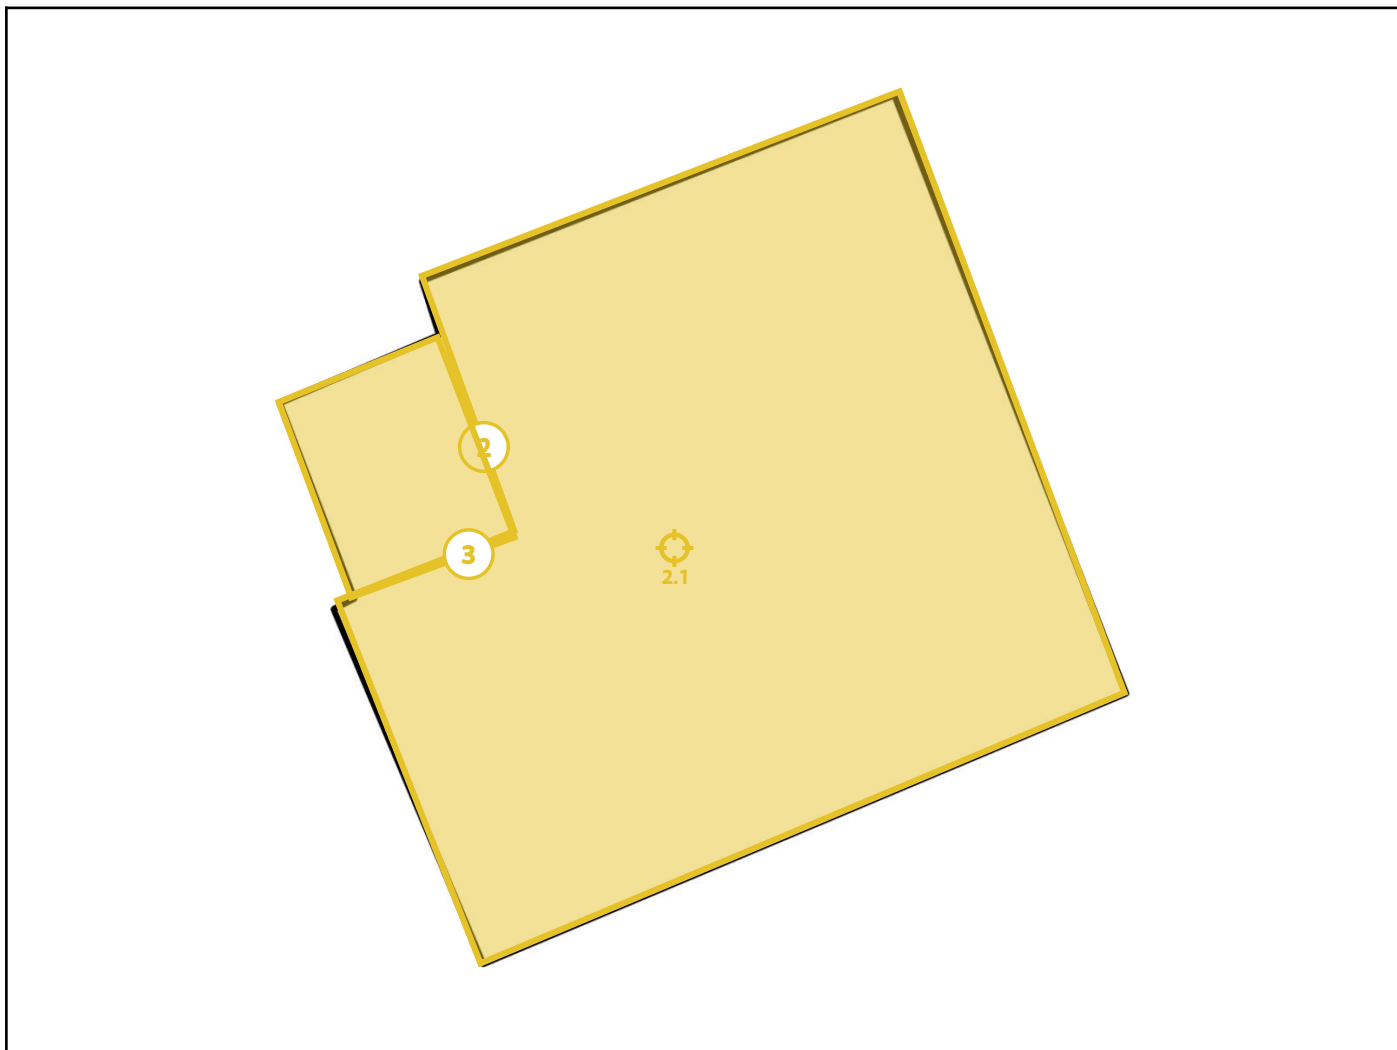
Plan 1.3: Dakplan - zolder

Beschrijving	Type	Actie
2. onderdak	Asbestmateriaal	Zorgvuldig beheren
2.1 Code: Onderdak	Puntmonster	-
3. Roofing plat dak	Asbestmateriaal	Zorgvuldig beheren

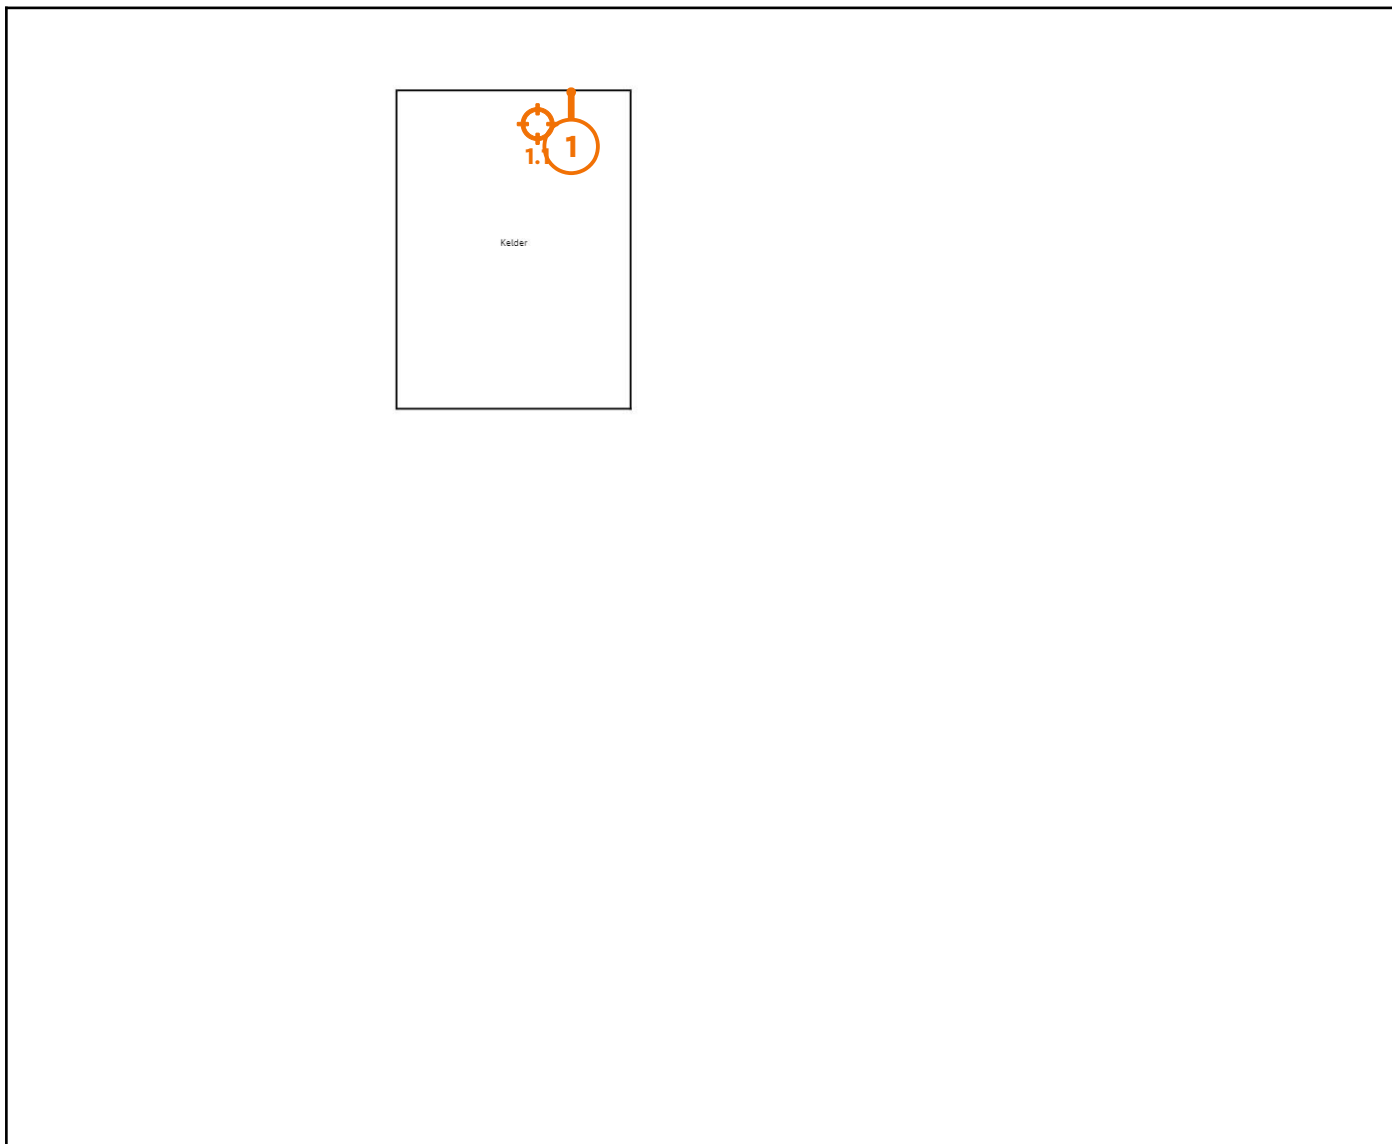
Plan 1.4: Kelder

Beschrijving	Type	Actie
1. cementbuis	Asbestmateriaal	Verwijderen
1.1 Code: cementbuis	Puntmonster	-
