Asbestinventarisatetest

Puttestraat 67, 3130 Begijnendijk

Attestnummer : 20260324-000403.000

Asbestveilig (maar niet asbestvrij)

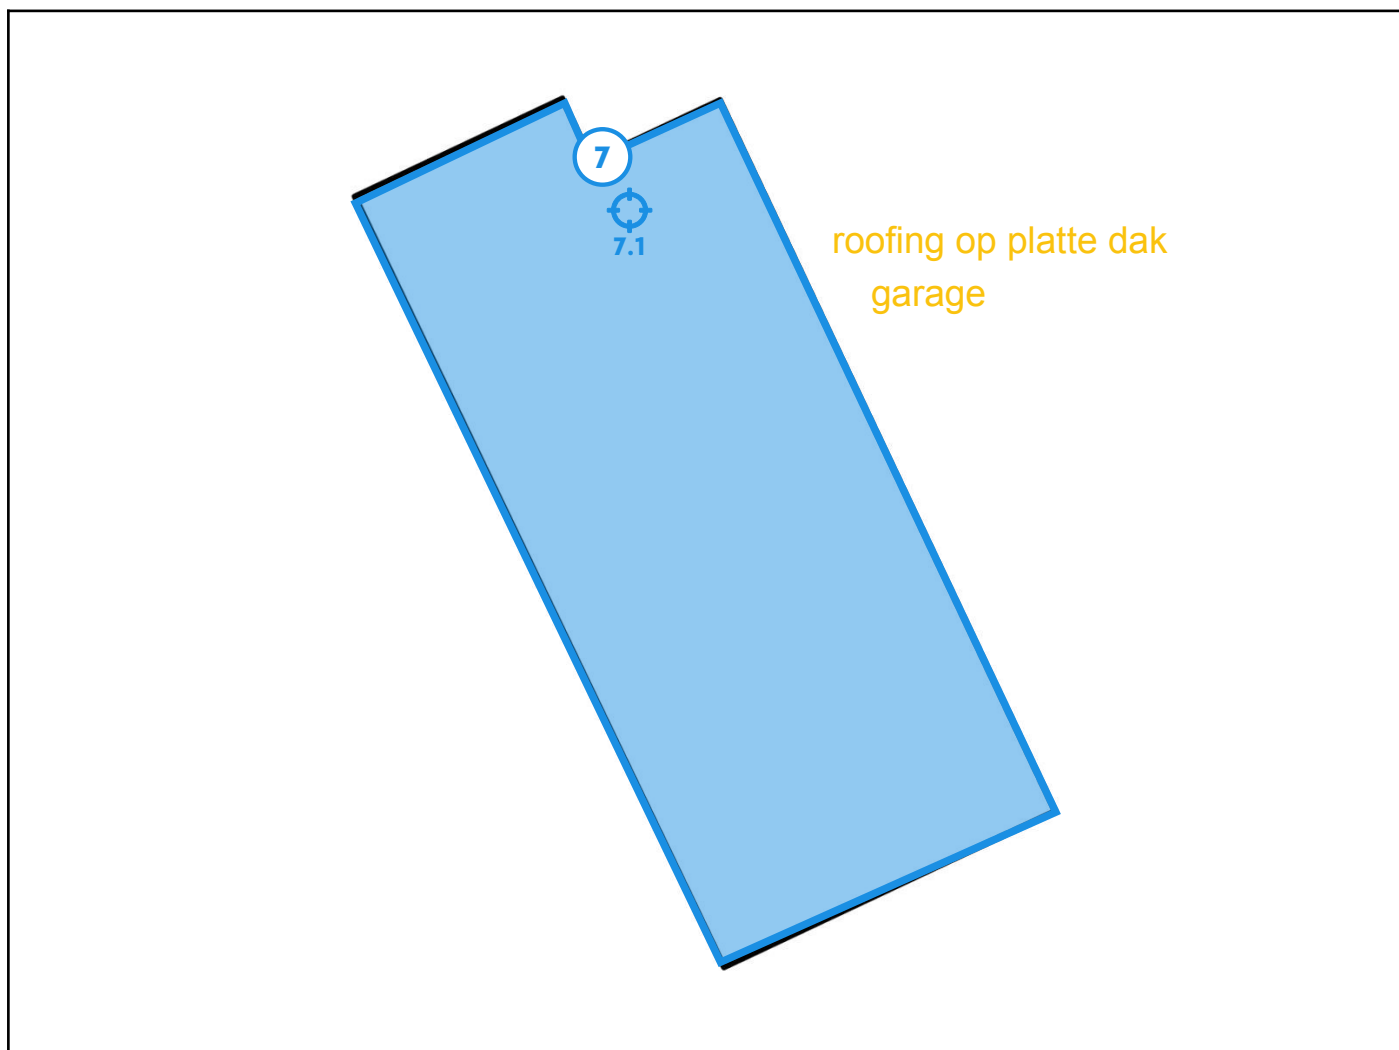
Plan 2.3: Bijgebouw plan

Beschrijving	Type	Actie
7. roofing op plat dak garage	Geen asbest	-
7.1 Code: 4	Puntmonster	-

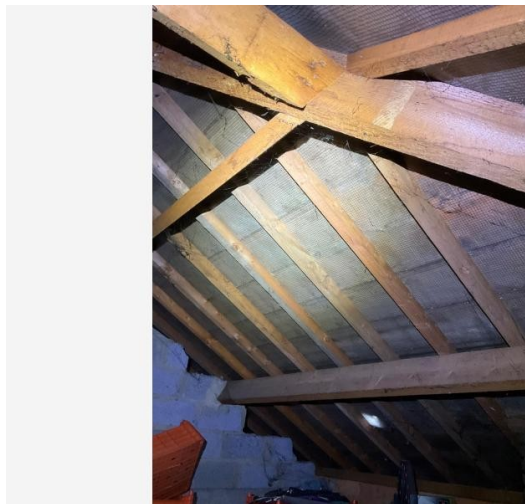
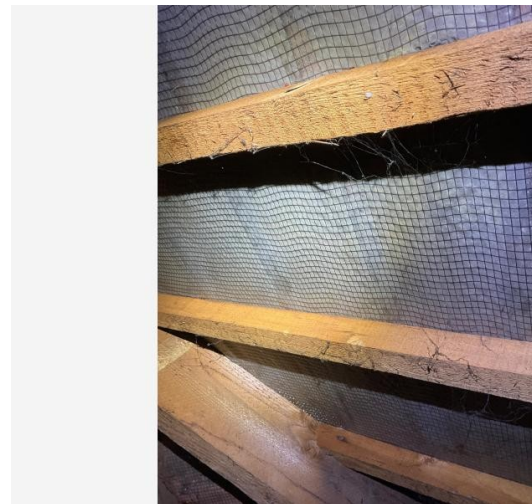
Beschrijving	Notitie	Terug te vinden op plannen
Fiche 9: onderdak woning geen asbestverdachte materialen	onderdak uit gewapend PVC .	Plan 1.4: dakplan
Fiche 10: keramische dakpannen op woning	keramische dakpannen, niet asbestverdacht	Plan 1.4: dakplan
