Asbestinventarisatetest

Aarschotsesteenweg 74, 3130 Begijnendijk

Attestnummer : 20260516-000099.000

Niet-asbestveilig

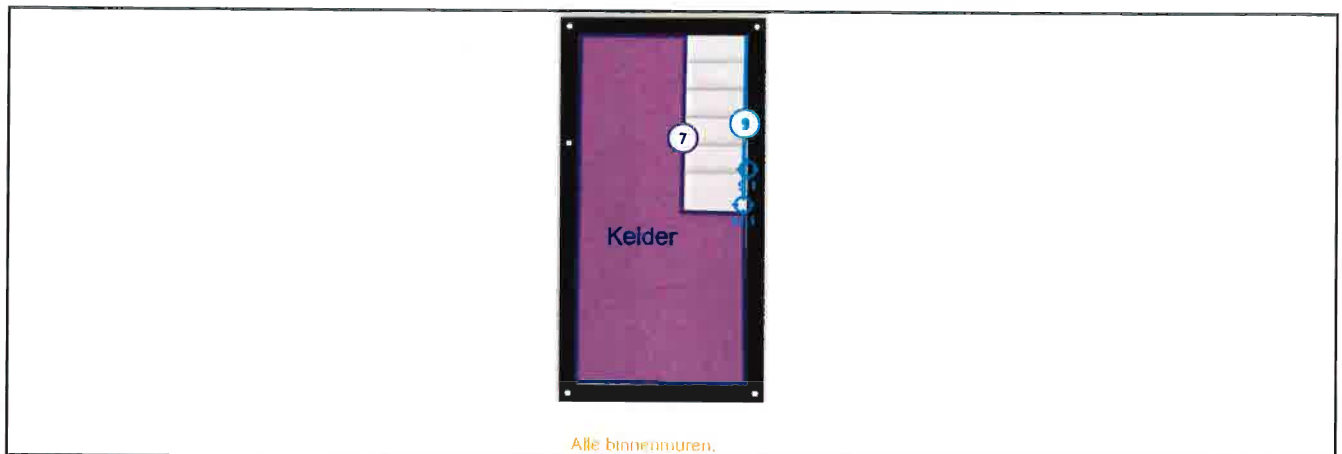
Plan 1.1: Plan kelder

Beschrijving	Type	Actie
7. Kelderruimte	Advies	-
9. Beploistering op de muren	Geen asbest	-
9.1 Code: ST 1	Mengmonster	-
10. Smeerlaag	Geen asbest	-
10.1 Code: Smeerlaag	Puntmonster	-

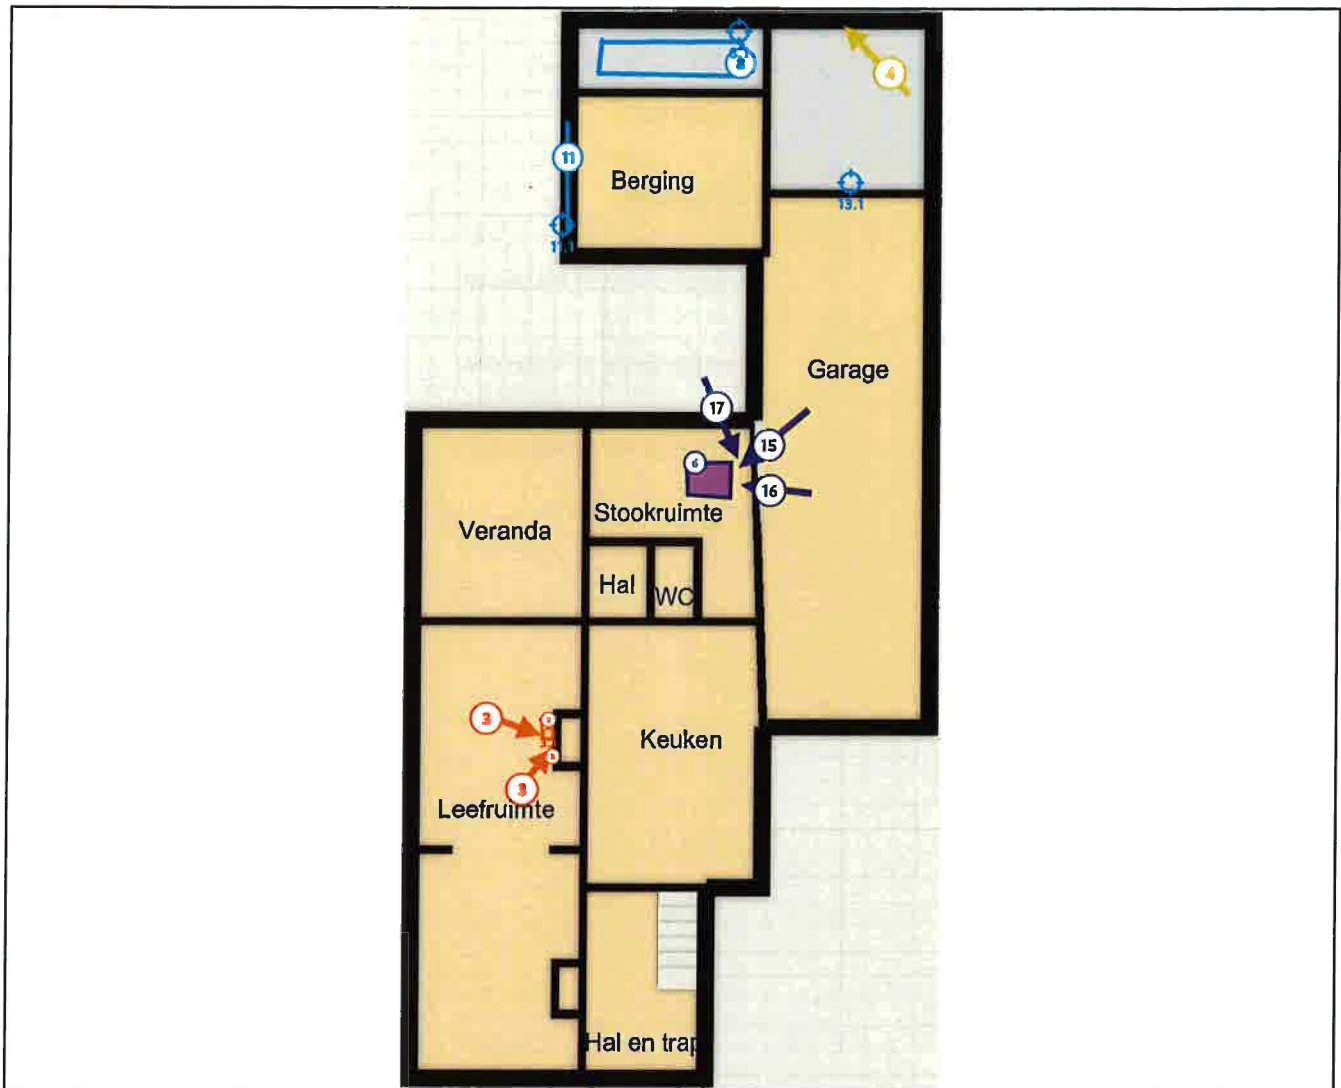
Plan 1.2: Plan GLVL

Beschrijving	Type	Actie
3. Kachelkoord	Asbestmateriaal	Verwijderen
3.1 Code: Koord	Puntmonster	-
4. Verloren bekisting	Asbestmateriaal	Zorgvuldig beheren
6. Stookketel / Brander	Advies	-
8. Coating Mazoutketel	Geen asbest	-
8.1 Code: Coating Mazout	Puntmonster	-

11. Kitramen (tussen glas en profiel)	Geen asbest	-
11.1 Code: Kit raam profiel	Puntmonster	-
13. Roofing plat dak	Geen asbest	-
13.1 Code: Roofing	Puntmonster	-
15. Leiding isolatie	Overige ruimte of materiaal	-
16. Dichtingen stookketel	Overige ruimte of materiaal	-
17. Rookgaskanaal aan CV ketel	Overige ruimte of materiaal	-

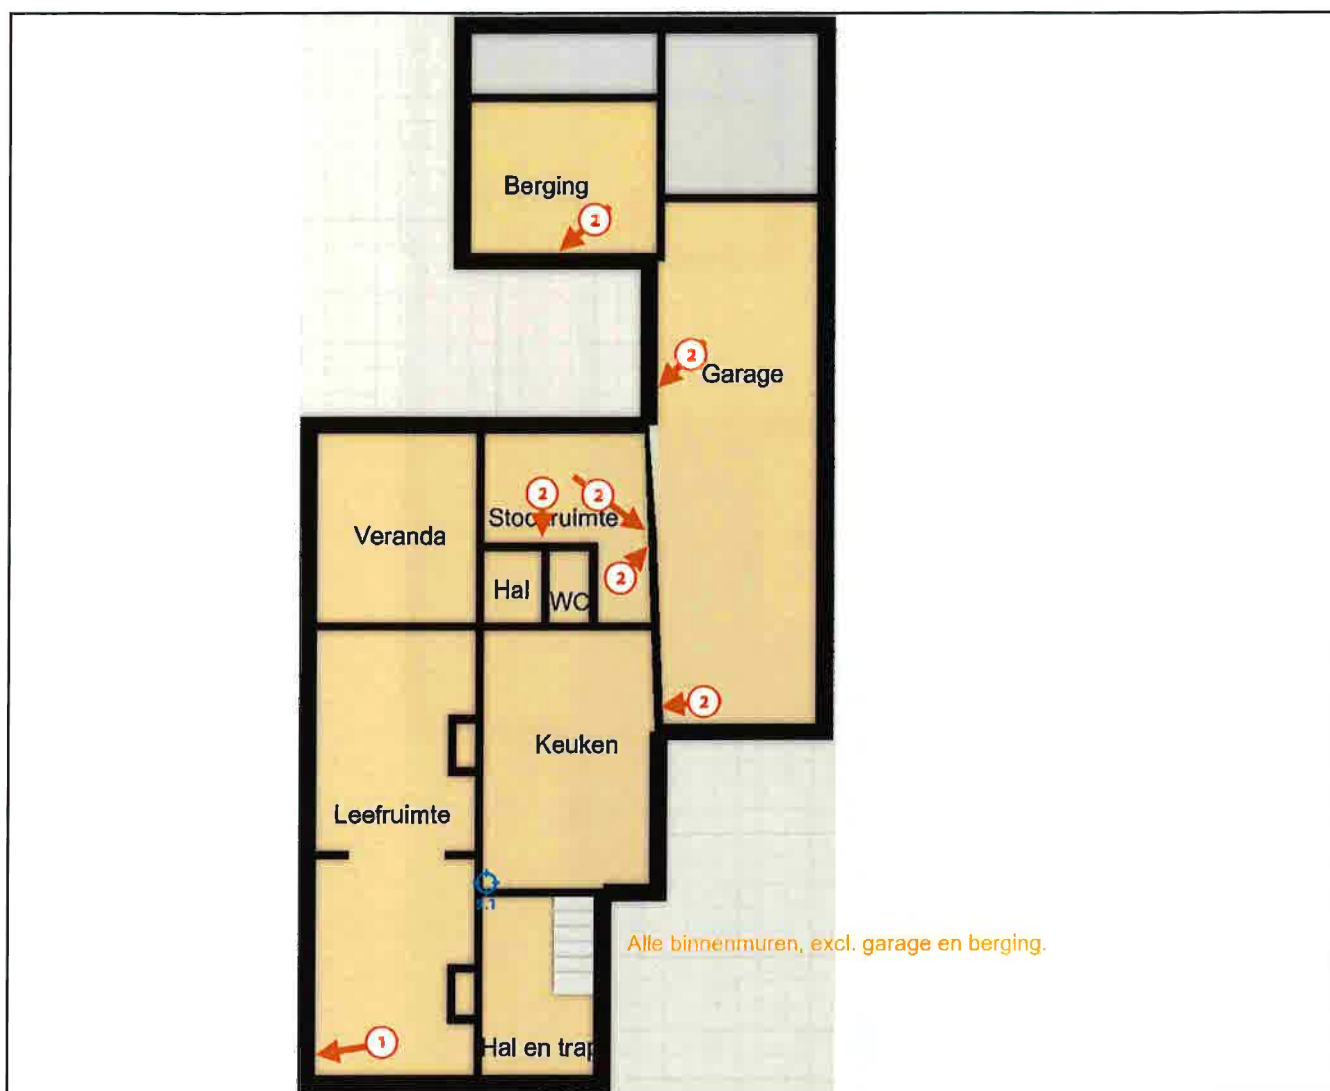
Plan 1.3: Plan GLVL

Beschrijving	Type	Actie
1. Bakeliet tellerkast en zekeringskasten	Asbestmateriaal	Verwijderen
2. Bakeliet	Asbestmateriaal	Verwijderen
9. Beploistering op de muren	Geen asbest	-
9.1 Code: ST 1	Mengmonster	-

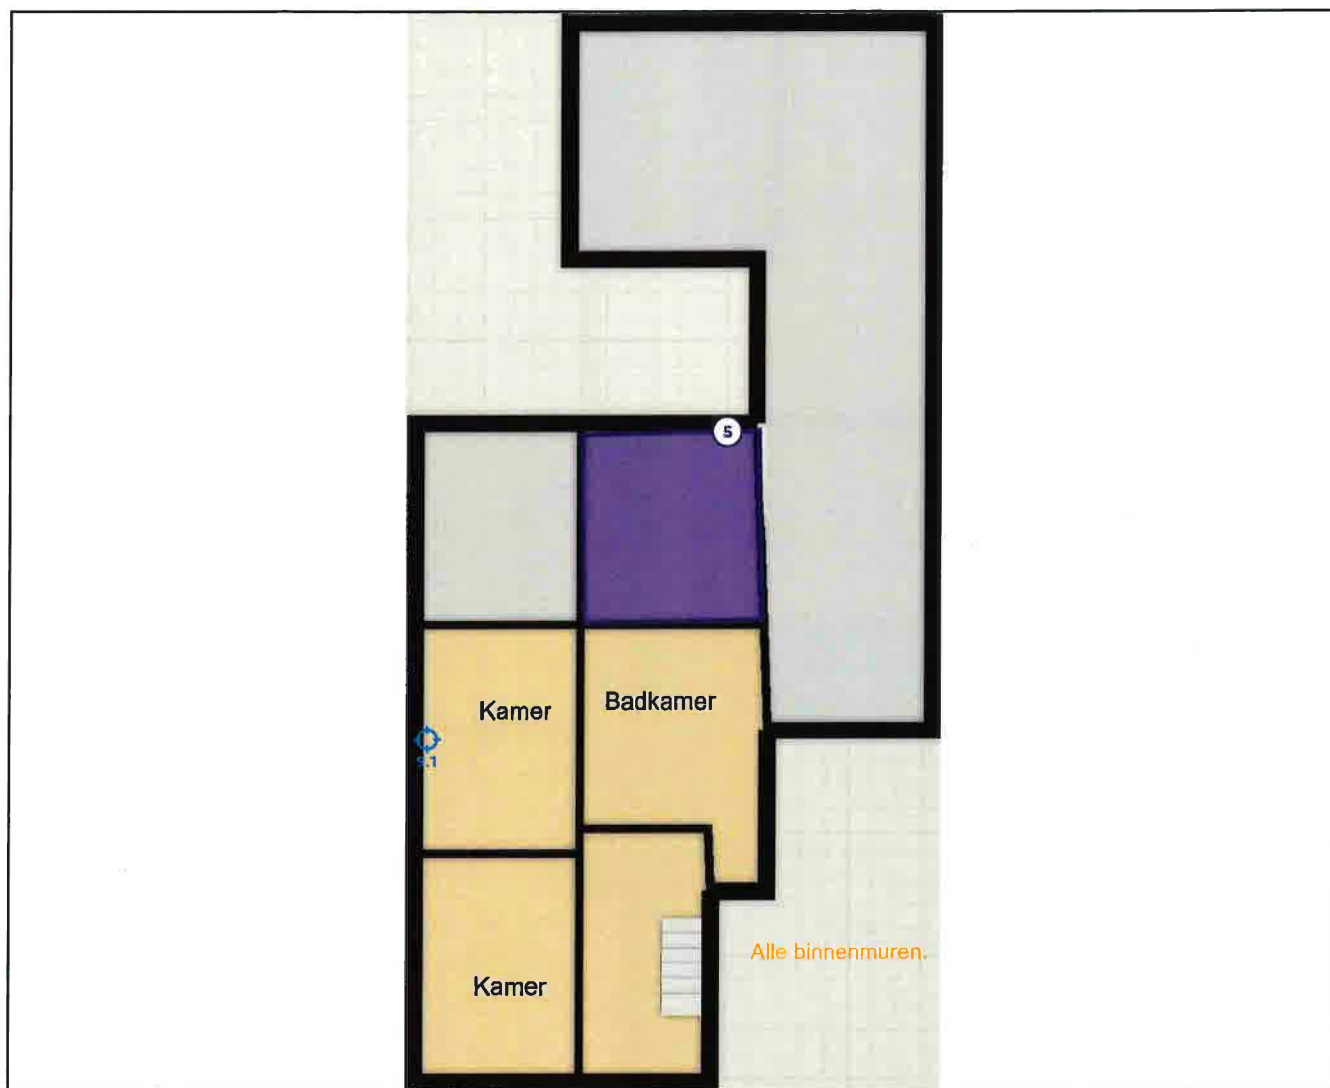
Plan 1.5: Plan 1e verdieping

Beschrijving	Type	Actie
5. Zolder niet betreedbaar	Beperking	-
9. Beploistering op de muren	Geen asbest	-
9.1 Code: ST 1	Mengmonster	-

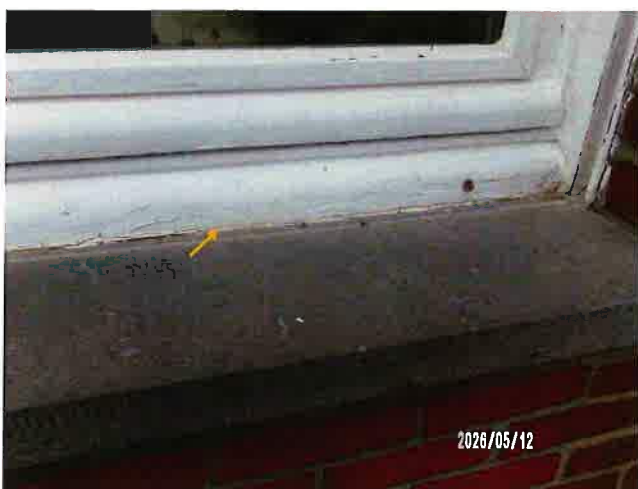
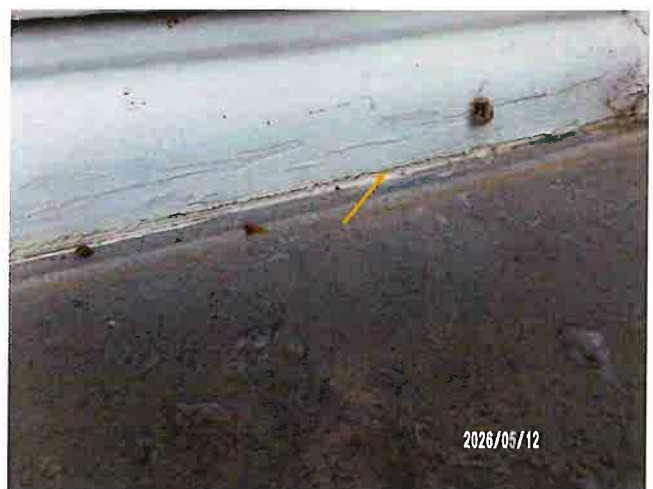
Fiche 18: Kit aan de ramen is soepel
