Asbestinventarisatetest

Heidestraat 26, 3080 Tervuren

Attestnummer : 20230910-000111.000

Uitgegeven op : 10.09.2023

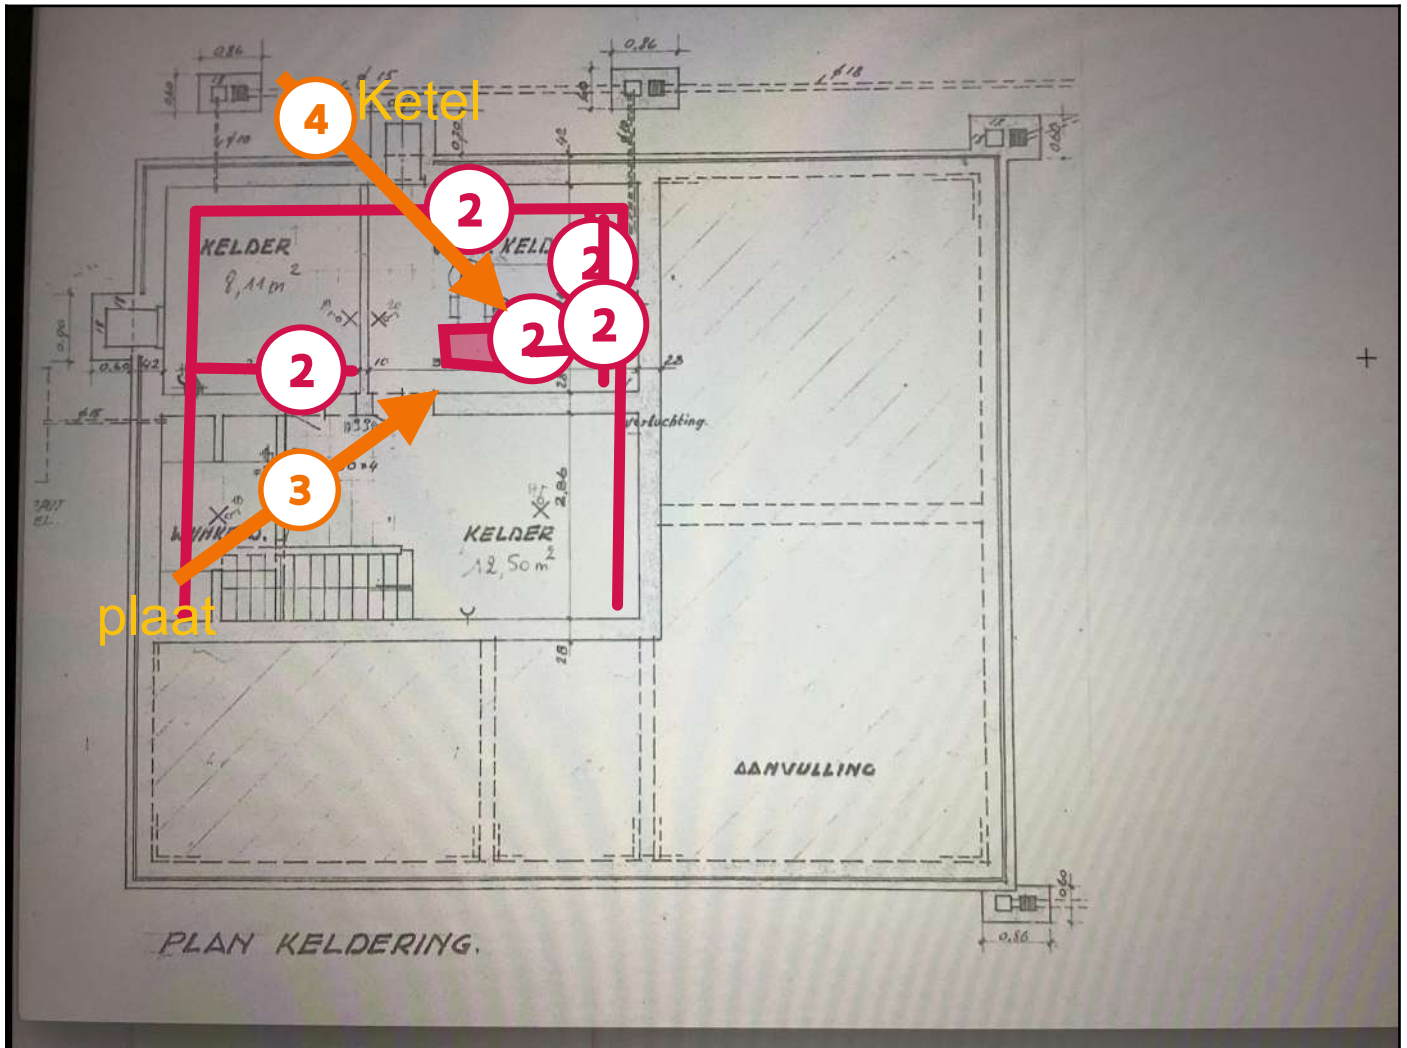
Plan 1.1: Kelderplan

Beschrijving	Type	Actie
2. Leidingisolatie in kelders	Asbestmateriaal	Dringend verwijderen
3. Plaat op binnenmuur in stookruimte	Asbestmateriaal	Verwijderen
4. CV ketel in stookplaats / kelder	Asbestmateriaal	Verwijderen

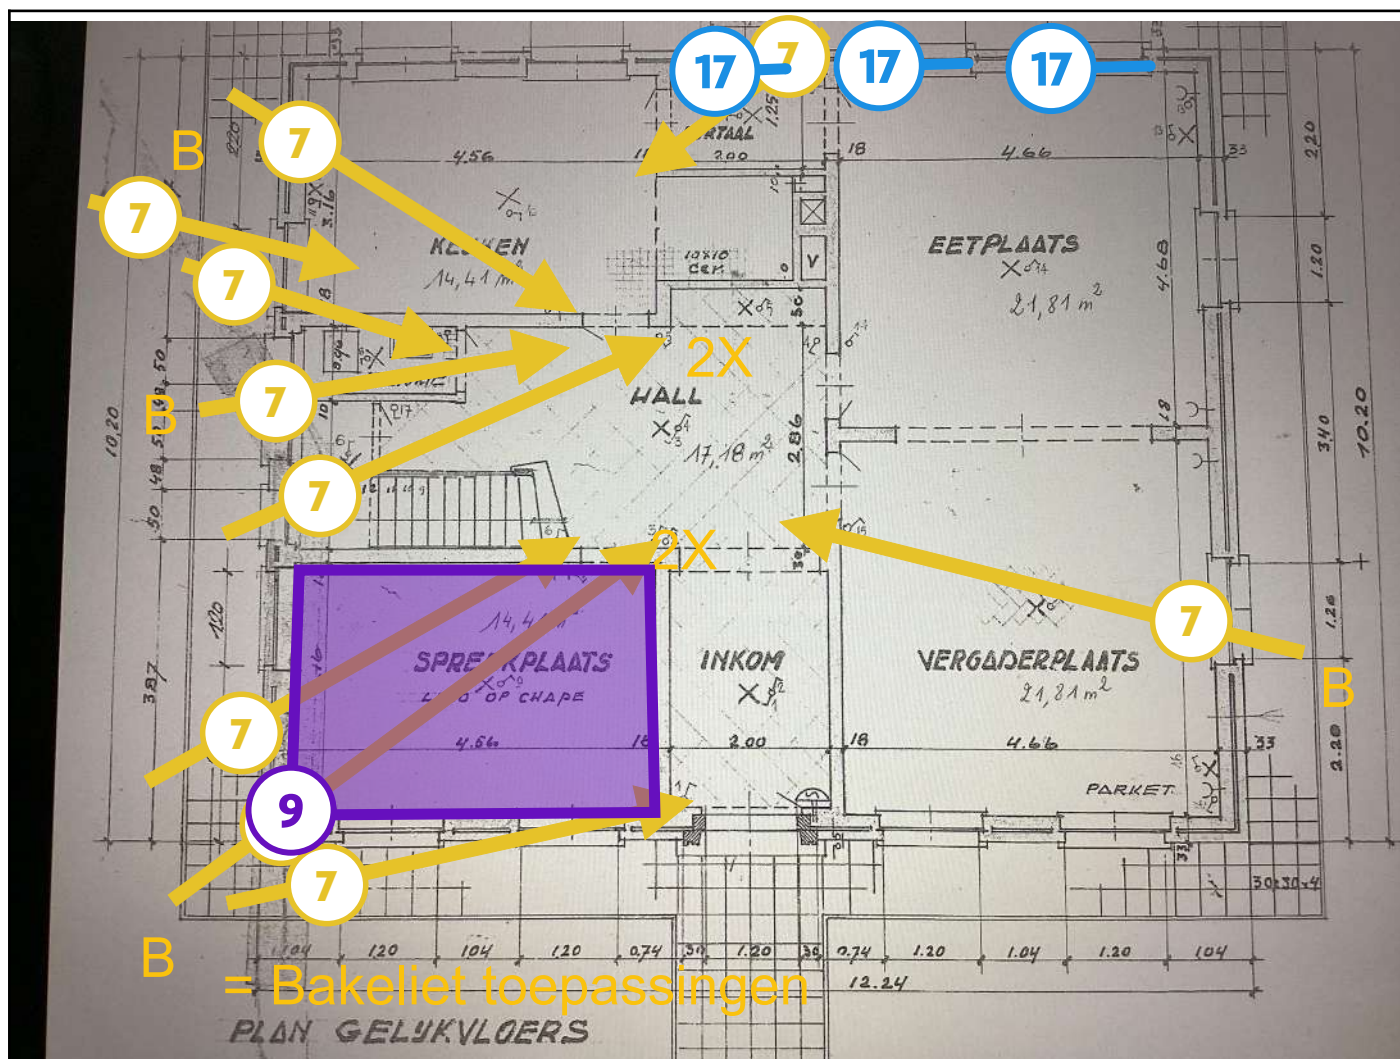
Plan 1.3: Grondplan gelijkvloers

Beschrijving	Type	Actie
7. Lichtshakelaars/stopcontacten in woonhuis +garage	Asbestmateriaal	Zorgvuldig beheren
9. Vinylvloeren in woning en op de trap	Advies	-
17. Mastiek tussen glas en schrijnwerk in het woonhuis	Geen asbest	-

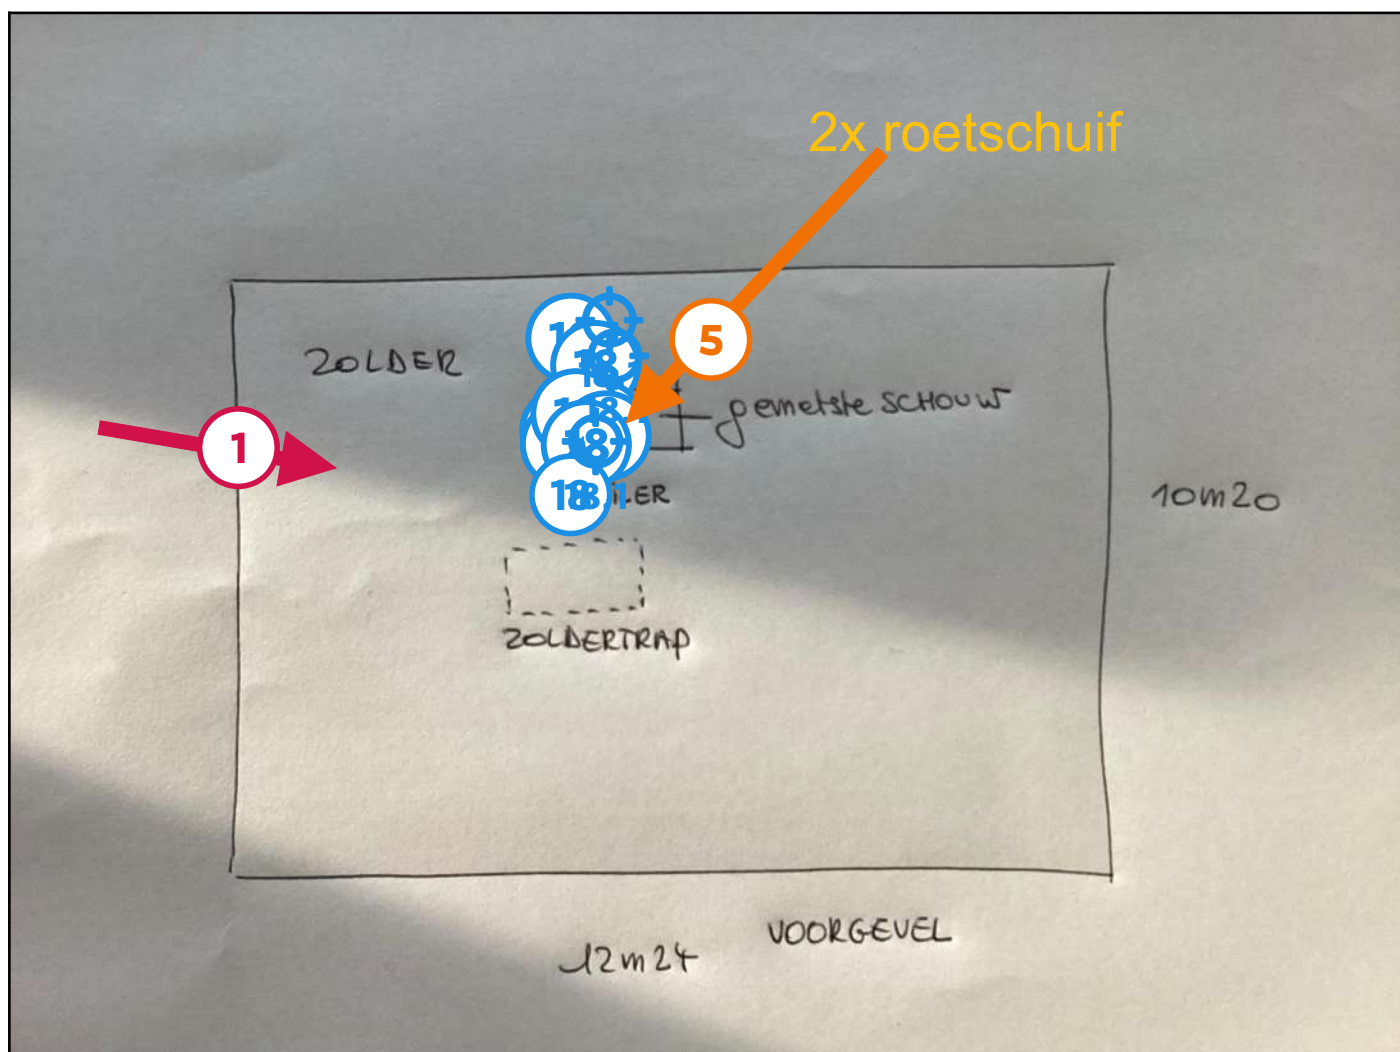
Plan 1.7: Zolderplan

Beschrijving	Type	Actie
1. Gedemonteerde Leidingisolatie.	Asbestmateriaal	Dringend verwijderen
5. Roetschuiven / schoorsteen op zolder	Asbestmateriaal	Verwijderen
18. Leidingisolatie zolder/ boilervat isolatie zolder	Geen asbest	-
18.1 Code: M08	Mengmonster	-

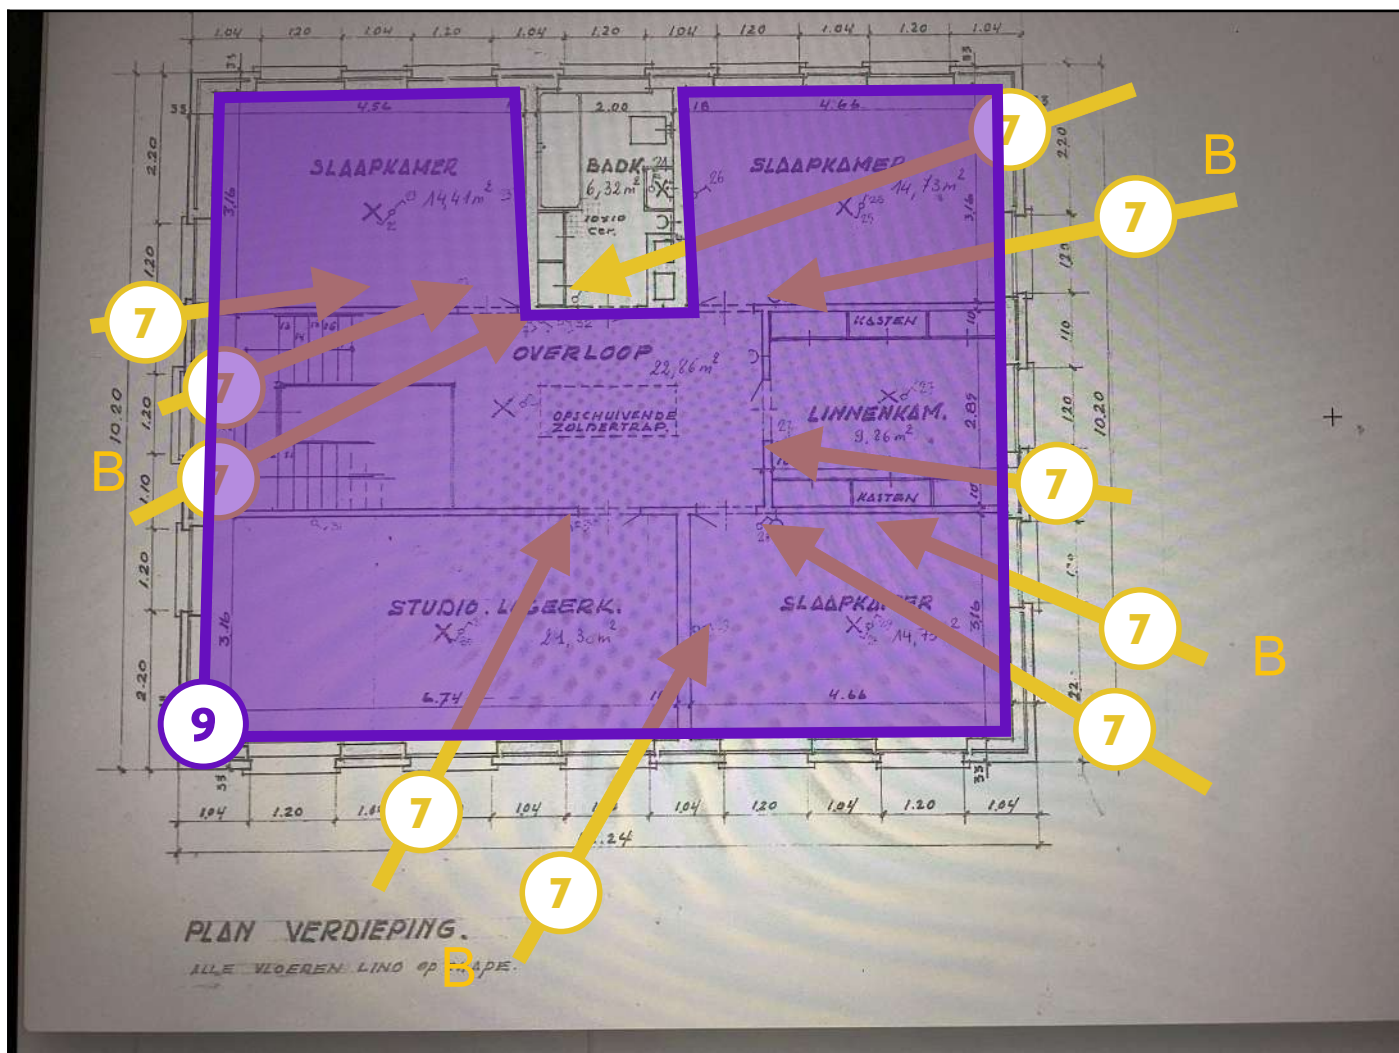
Plan 1.8: Verdieping

Beschrijving	Type	Actie
7. Lichtshakelaars/stopcontacten in woonhuis +garage	Asbestmateriaal	Zorgvuldig beheren
9. Vinylvloeren in woning en op de trap	Advies	-

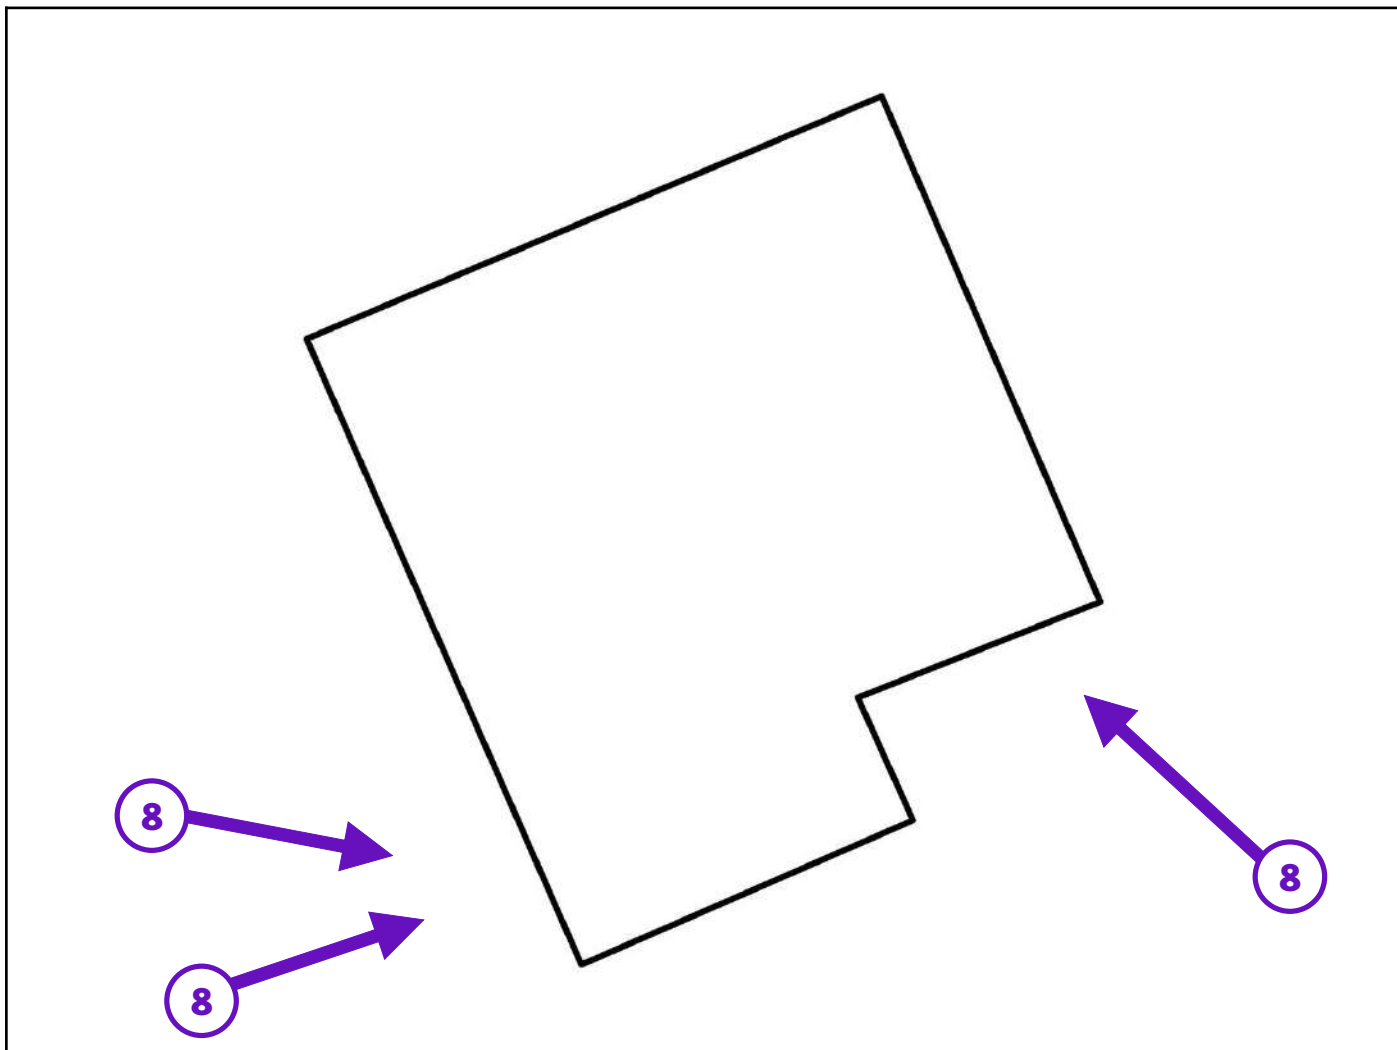
Plan 1.9: Toezichtspuiten lokalisatie

Beschrijving	Type	Actie
8. Toezichtspuiten buiten de woning.	Beperking	-

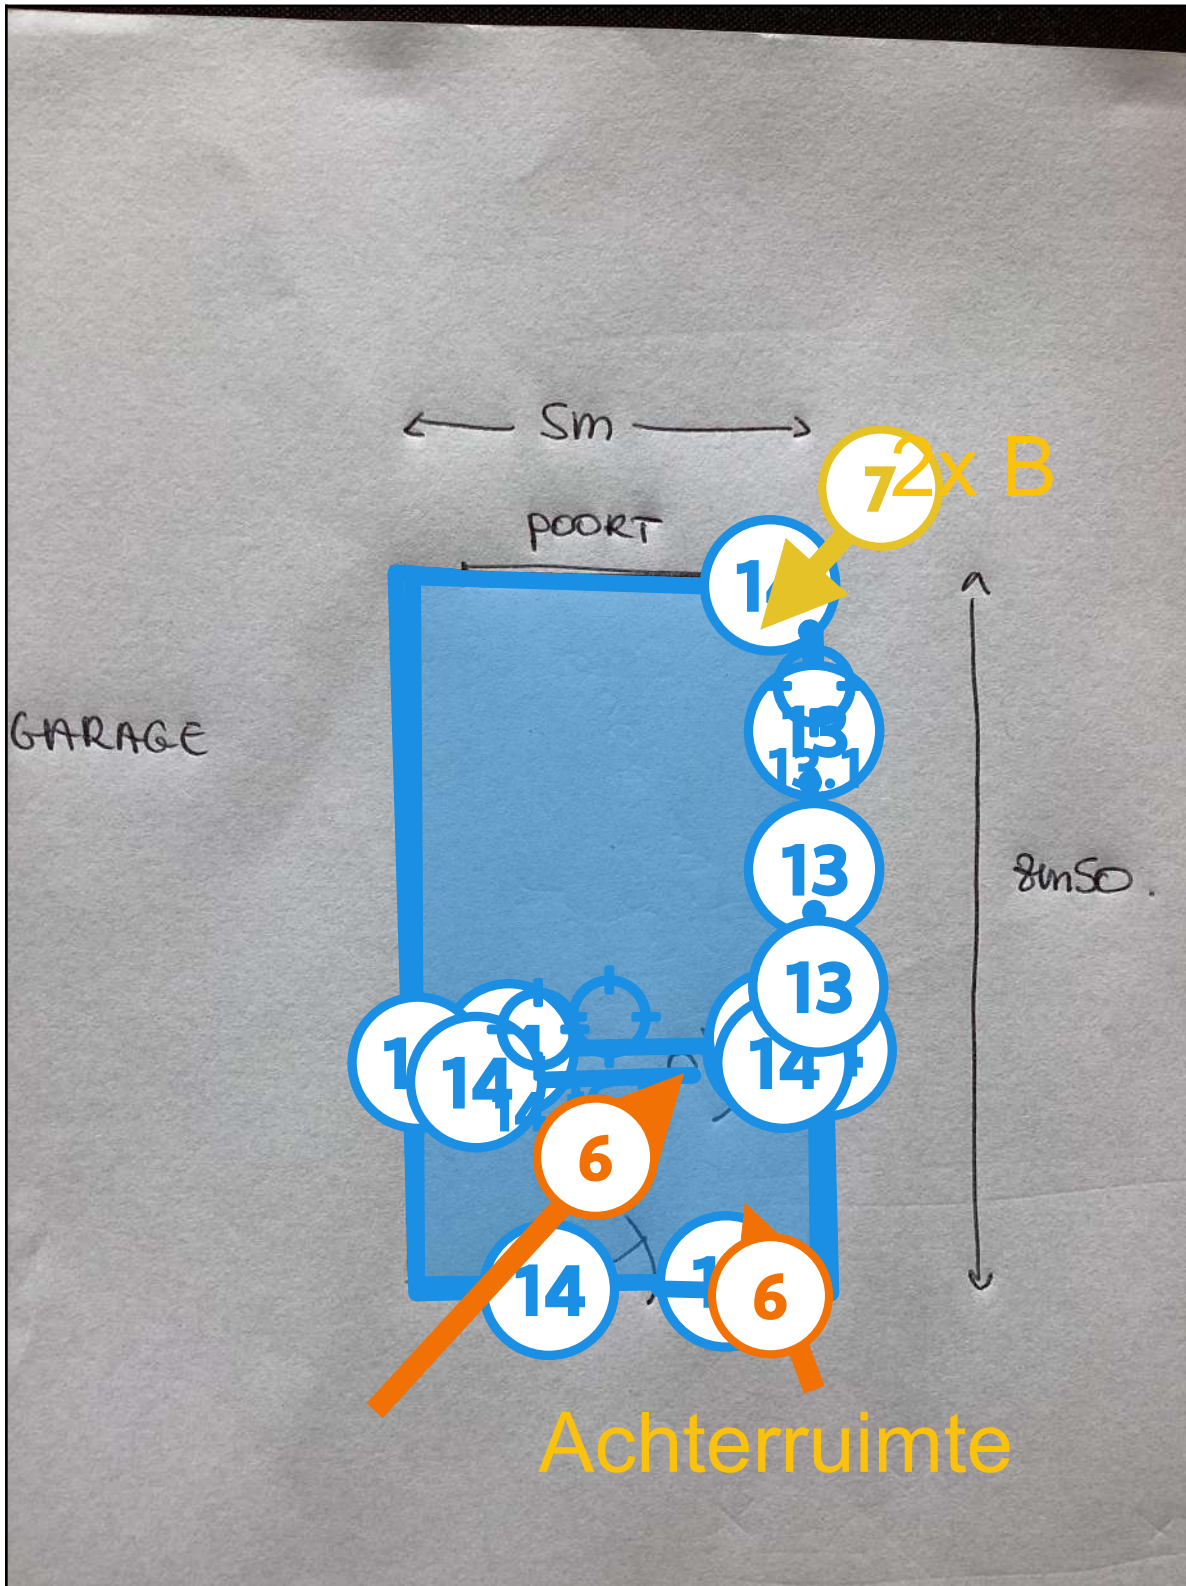
Plan 2.1: Grondplan garage

6. Cementbuis / doorvoer in garage achterruimte	Asbestmateriaal	Maatregelen nemen
7. Lichtshakelaars/stopcontacten in woonhuis +garage	Asbestmateriaal	Zorgvuldig beheren
13. Mastiek tussen glas en houten ramen garage	Geen asbest	-
13.1 Code: M04	Puntmonster	-
14. Cementplint binnen in de garage	Geen asbest	-
14.1 Code: M02	Puntmonster	-
16. Cementlaag op plafond garage	Geen asbest	-
16.1 Code: M01	Puntmonster	-
